# **Termografia passiva no diagnóstico de patologias e desempenho térmico em fachadas de edifícios através de câmara térmica instalada em drone. Abordagem preliminar em Coimbra (Portugal)**

## **Passive thermography in the diagnosis of pathologies and thermal performance on building facades through a thermal camera installed on a drone. Preliminary approach in Coimbra (Portugal)**

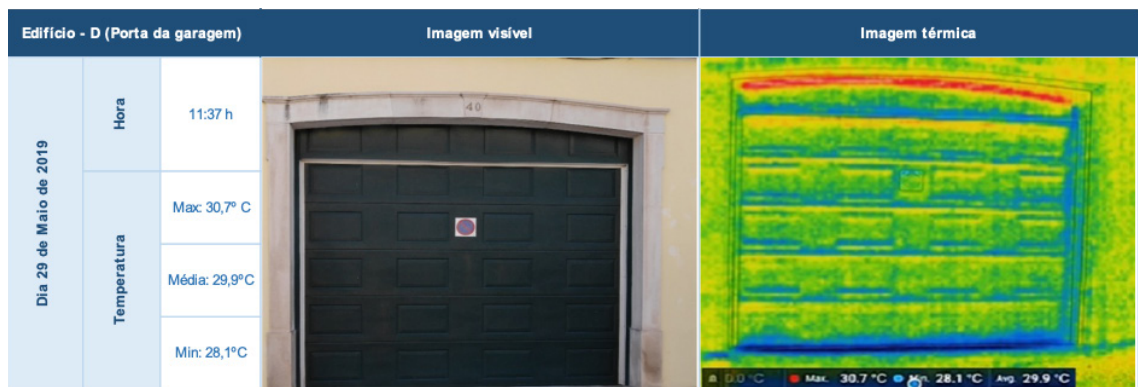
Foto 2

Visualização da transferência de ar através de um portão de garagem. O ar frio, mais pesado, no setor inferior e o ar mais quente no setor mais elevado.

A técnica permite também observar as perdas de calor pelas frestas das janelas e das portas (cfr. Foto 2), sendo de realçar que estas, no âmbito da eficiência energética, assumem-se como responsáveis pelo arrefecimento de determinados espaços, em especial no inverno (Silva, 2016). A análise do desempenho térmico é relevante para o alcance de melhor qualidade de vida e, como referido, pela maior eficiência energética, pois com a crescente urbanização, o ser humano ao intervir no seu meio biofísico, altera o balanço radioativo e energético do espaço urbano. Inclusive o aumento substancial das temperaturas da atmosfera urbana e das superfícies, piora a qualidade do ar e altera os padrões de vento (Escourrou, 1991; Oke, 2006; Oke, Mills,

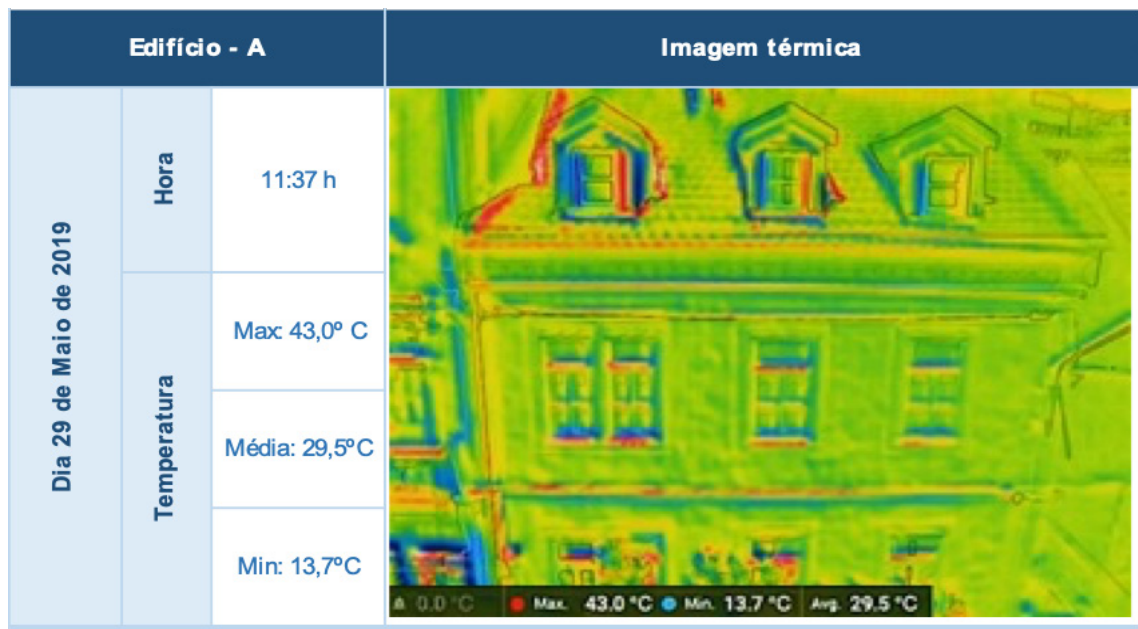
Foto 4  
Temperaturas do edifício A.

Neste contexto, a imagem térmica mostra uma fachada com temperaturas homogéneas, constatando-se que, no que refere aos caixilhos de madeira<sup>7</sup>,

enquanto no piso superior da fachada os voltados a norte apresentam as temperaturas mais baixas (mancha azul - valores inferiores aos 14°C), já nos caixilhos da própria fachada as temperaturas apresentam-se mais homogéneas, verificando-se, contudo, alguns pontos de calor nas juntas do caixilho com o vidro, demonstrando a importância das anomalias provocadas pelos diversos materiais<sup>8</sup>.

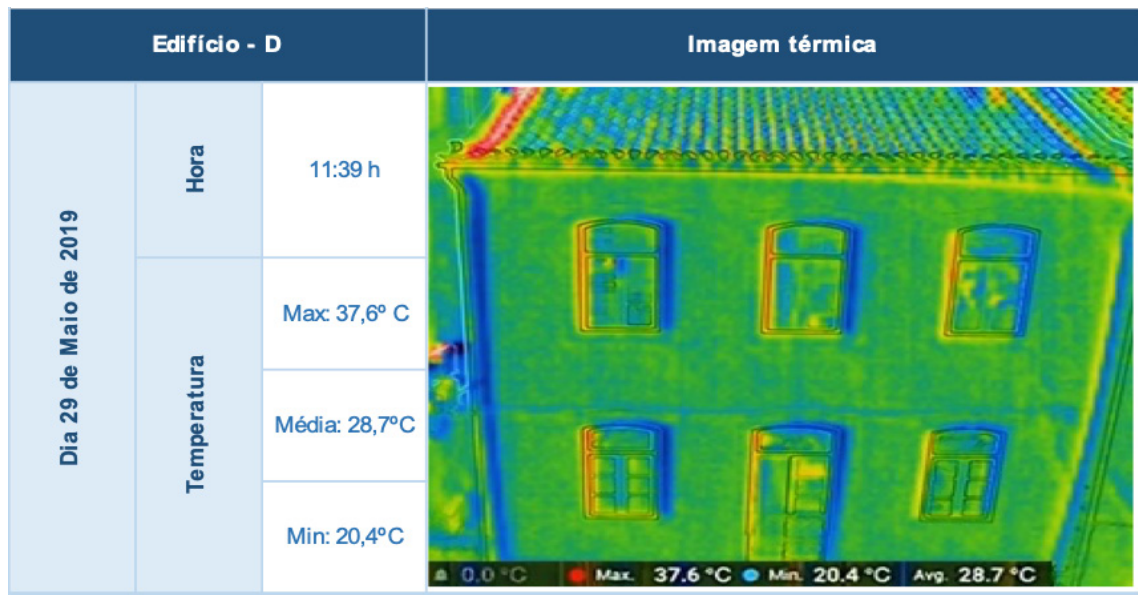
Foto 5  
Temperaturas identificadas no edifício D.

(Foto 5) apresenta a fachada com temperaturas homogêneas, verificando-se apenas anomalias relacionadas com a cabeleagem que a atravessa o entre pisos, a qual reflete uma temperatura mais fria, o mesmo se observando na lateral esquerda da fachada com uma faixa vertical mais fria que reflete o tubo de queda em PVC, uma vez que este material se apresen-

ta como bom isolante térmico<sup>9</sup>. Também, na cobertura se pode observar à esquerda (junto do referido tubo em PVC), e por força do seu posicionamento e logo da sua maior exposição solar a sul, o material

das telhas cerâmicas acaba por refletir o seu maior aquecimento, devido à sua irradiação. A pedra calcária em torno dos vãos apresenta uma mancha homogénea tal como a da restante fachada, os caixilhos de madeira verde no piso superior são os que mais se destacam, ao contrário da madeira branca que apresenta uma mancha relativamente homogénea juntamente com a mancha do vidro. Os caixilhos em madeira de cor verde apresentam, como seria expetável, temperaturas mais elevadas nas paredes voltadas a Sul (faixa vermelha) e mais baixas nas voltadas a norte (faixa azul).

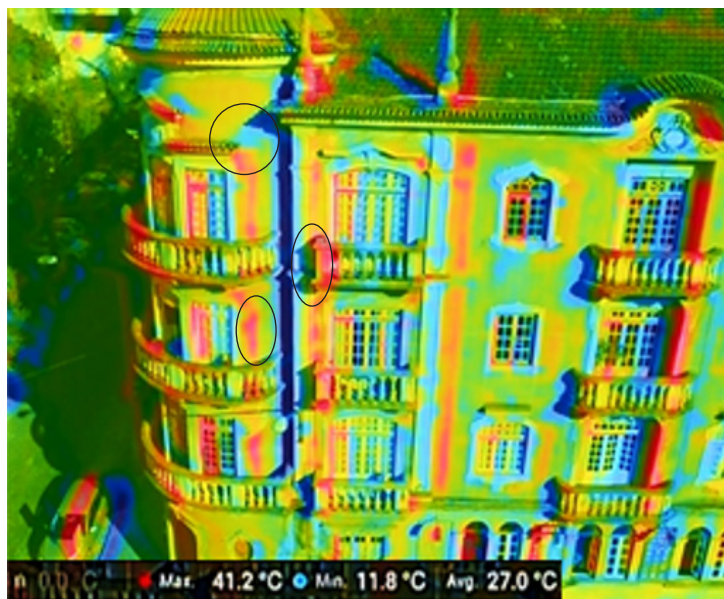
Foto 6  
Identificação de patologias - edifício E.

A análise do edifício E (algo que vai estar na origem de manchas facilmente visíveis na fachada) é um dos enfoques principais da análise exploratória à identificação de patologias aqui apresentada (apresenta vestígios de degradação no piso superior). De alvenaria, revestido com reboco e pintura cinzenta, a sua fachada principal encontra-se orientada a oeste

manchas na fachada (Foto 6). As patologias refletem temperaturas mais elevadas, uma vez que a fachada não teve exposição direta por tempo suficiente no momento do levantamento, ou seja, constata-se ainda a humidade noturna presente na fachada. Quanto menor a exposição térmica, maior a temperatura no setor da infiltração, enquanto que, e como se observou no dia 21 de fevereiro de 2020, com o aumento da temperatura incidente na fachada e absorção de calor, as infiltrações apresentam-se com temperaturas inferiores devido à sua evaporação (Takeda & Mazer, 2018)<sup>12</sup>. Também é visível na guarda do varandim as diferenças térmicas na pedra que se encontra mais escura a amarelo (mais quente) e a mais clara a azul (menos quente), ou seja, quanto mais escura a cor, mais calor absorve.

<sup>12</sup> De acordo com Maldague (2001), em termos gerais, um Delta-T de 2° C já identifica possíveis anomalias, enquanto um Delta-T de 4° C já é uma forte evidência de um comportamento anormal, algo que se observa na fachada do edifício E.
