PATRIMONIO INDUSTRIAL EN TIERRA CRUDA: LA SALITRERA DE MARÍA ELENA, UN MODELO CONSTRUCTIVO MIXTO

Natalia Jorquera Silva* (Chile)

El presente documento tiene como objetivo el profundizar la investigación sobre las tipologías arquitectónicas y los sistemas constructivos que componen dicho patrimonio industrial (1), a la vez que mostrar los proyectos de restauración de los Monumentos Históricos afectados por el sismo, llevados a cabo por la consultora chilena Surtierra Arquitectura.

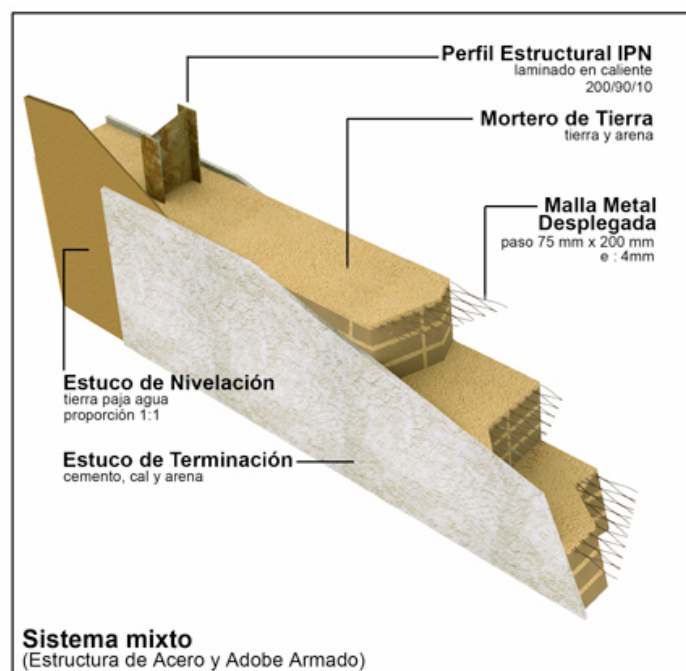
modo segmentan los muros en su altura, disminuyendo los posibles momentos volcantes y mejorando las tracciones frente a esfuerzos horizontales (ver Fig. 3). Todo este conjunto de decisiones fueron pensadas en la gestación de las obras, según lo demuestran los planos y especificaciones técnicas originales, y constituyen un sistema antisísmico altamente eficiente que ha permitido a los edificios responder exitosamente, manteniéndose en pie a pesar de los grandes sismos que han debido soportar desde su construcción a fines de los años 20'; sin embargo cabe destacar que debido a la falta de información y a la apariencia de los edificios, éstos se encontraban catalogados como de “adobe simple” hasta el momento en el que se llamó a la restauración de ellos luego del sismo del 2007; fue sólo hasta la prospección de los mismos y a la recopilación de información histórica que se descubrió las estructuras embebidas, lo que constituyó un “hallazgo” constructivo-tecnológico-patrimonial.

Fig. 3. Detalle sistema constructivo mixto adobe-metal. (Créditos: Surtierra Arquitectura, 2008)

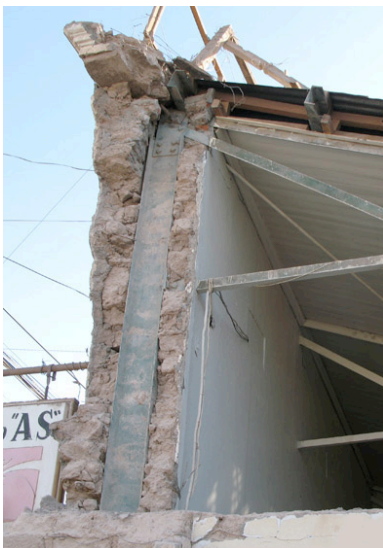
es de todos los edificios, el que más intervenciones presenta, lo que ha debilitado mucho su estructura y por tanto luego del sismo del 2007, se encuentra muy dañado (ver Fig. 5).

Fig. 5. Parte de la Pulpería, donde la caída del fímpano permitió descubrir la presencia de la estructura de hierro embebida en los gruesos muros de adobe. (Créditos: Surtierra Arquitectura, 2008)

En el caso del Mercado de María Elena y la ex Pulpería, los proyectos se basaron en el diagnóstico exhaustivo de los daños de origen sísmico y en soluciones puntuales para ellos que pudieran ser reversibles hasta el momento de la restauración integral. El Mercado conserva su arquitectura original y prácticamente no ha sufrido modificaciones por lo que se encuentra en buen estado de conservación, a pesar de los eventos sísmicos. El caso de la ex Pulpería en cambio, es distinto, ya que ha sufrido muchas intervenciones en el tiempo, en

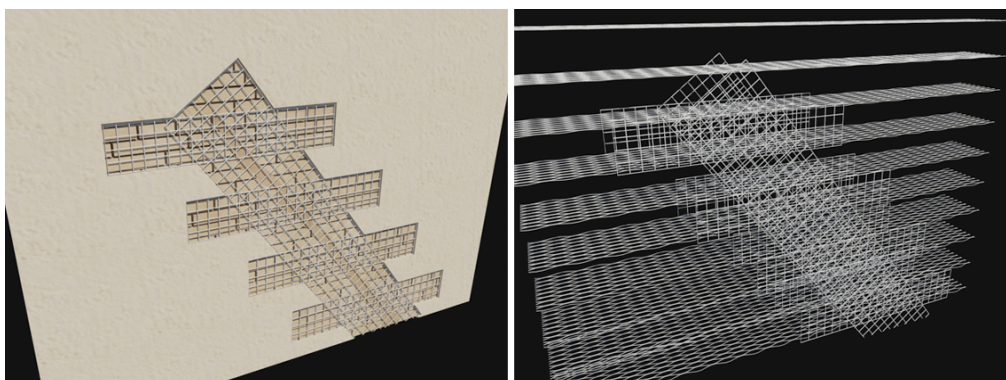
Fig. 6. Detalle de los "parches" de malla Acma y su amarre a las escalerillas de malla metálica desplegada existente, como estrategia de consolidación. (Créditos: Surtierra Arquitectura, 2008)

En el caso del Mercado y la Pulpería, las labores de "amarre" estructural se remitieron a la zona de los daños a través de la incorporación de "parches" confeccionados con mallas metálicas verticales (paralelas al paramento) que iban amarradas a las escalerillas metálicas existentes a través de nudos hechos con alambre, que permitieran la reversibilidad de la intervención (ver Fig. 6).
