SEGURANÇA DE BARRAGENS DE REJEITOS NO BRASIL: AVALIAÇÃO DOS ACIDENTES RECENTES

Safety of Tailings Dams in Brazil: Assessment of Recent Accidents

Joaquim Pimenta de Ávila^a, Marta Sawaya^b, Alberto S. F. Sayão^c, Leonardo A. Ferreira^d

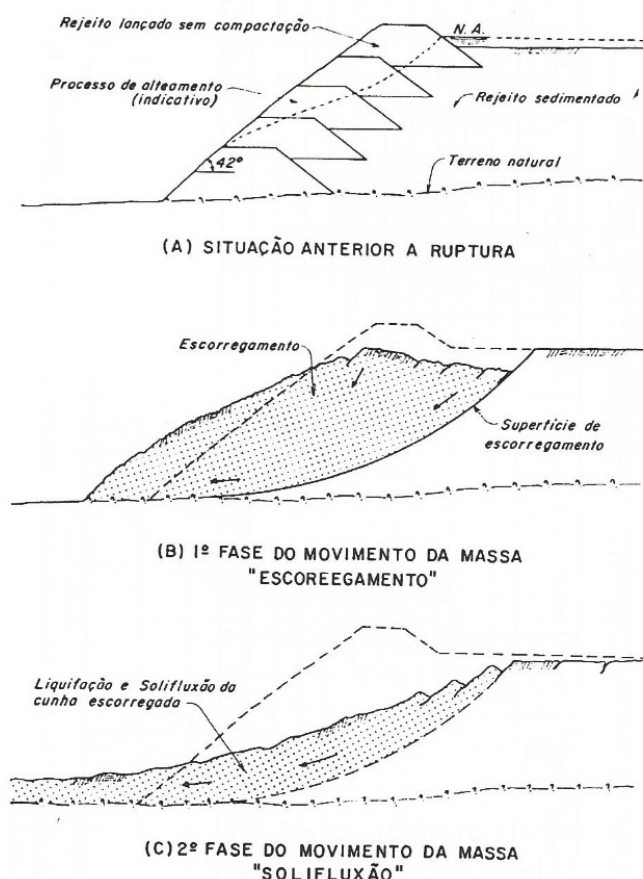
de direção impostas pela topografia irregular do terreno. A vegetação e o solo superficial foram removidos pela energia da massa em movimento, deixando um terreno de aspecto desértico. A declividade acentuada do talvegue, a jusante da barragem, foi importante para definir a extensão da área afetada. Próximo ao pé da barragem restaram porções de material, possivelmente da fase final, menos fluída. No corpo da barragem e no depósito a montante, restaria um anfiteatro de contorno irregular, delimitado por faces escarpadas, em alguns pontos, e suaves em outros, as quais seriam logo desgastadas pela erosão, em diversas direções. Nas faces desses taludes irregulares, podia-se notar a sequência dos alteamentos e a transição em degraus para as partes a montante, ainda não afetadas. O volume de material movimentado seria depois estimado em 350.000 m³. A Figura 5 mostra as etapas da ruptura da barragem da Mina de Fernandinho.

Fig. 5 – Etapas da ruptura da barragem de rejeitos da Mina de Fernandinho (Parra e Lasmar, 1987).

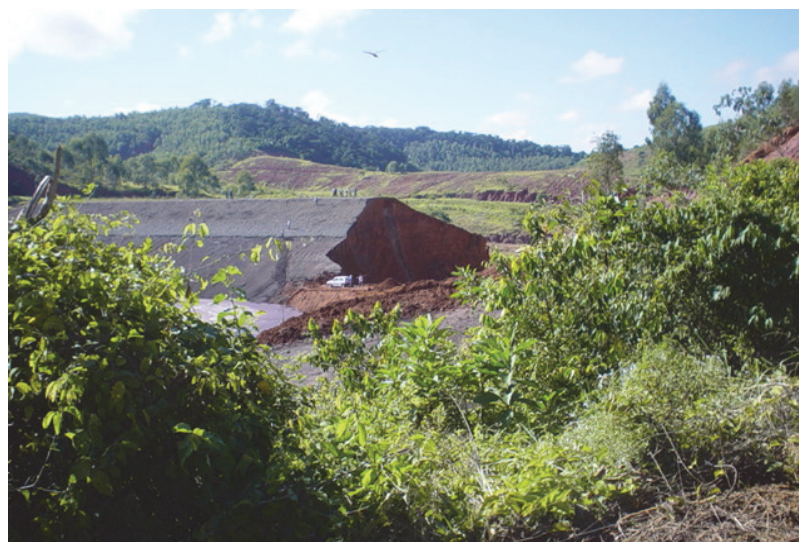
Fig. 9 – Florestal Cataguases. Imagem da seção da Barragem B, após a ruptura.

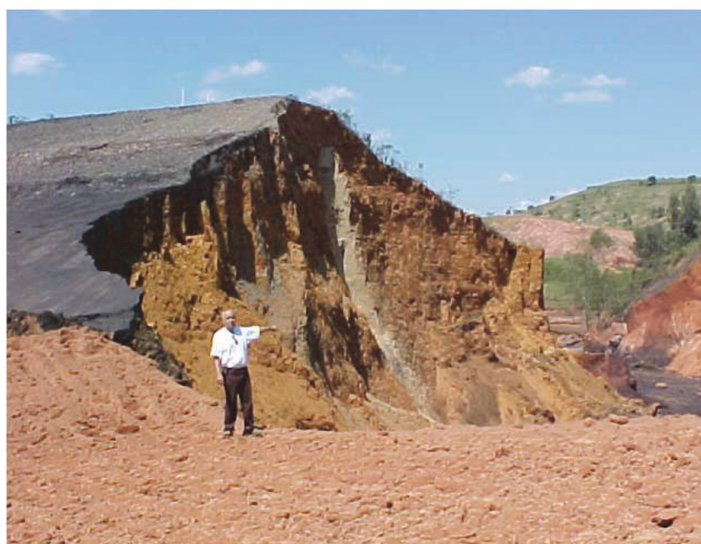
A barragem rompeu no contato do maciço com a ombreira direita. O projeto indicava que a durabilidade das barragens seria limitada e que a agressividade do fluido represado poderia alterar quimicamente os feldspatos do solo residual e provocar erosão interna no maciço. A Figura 11 mostra uma vista da porção remanescente da barragem.

Fig. 11 – Florestal Cataguases. Vista de parte do maciço remanescente

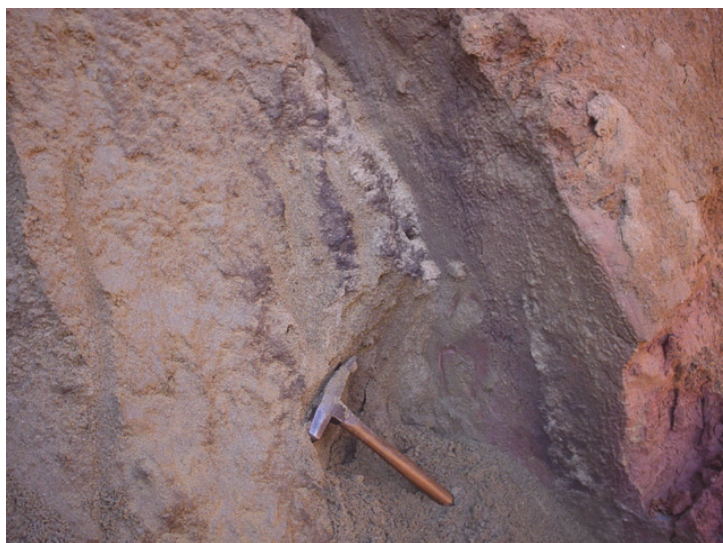
Com a exposição do filtro vertical da barragem, foi possível observar que a areia que o

Fig. 12 – Florestal Cataguases. Indícios da impregnação da lignina no filtro vertical

compunha encontrava-se colmatada por impregnação da lignina, como mostra a Figura 12. Desta forma, o mecanismo apontado como o provável gatilho da ruptura foi o *piping*, havendo erosão interna no maciço, provocada pela reação química entre o resíduo (licor negro) e o feldspato existente no aterro. De acordo com Ávila (2011), o rompimento seria diretamente relacionado ao abandono e à falta de manutenção do barramento.

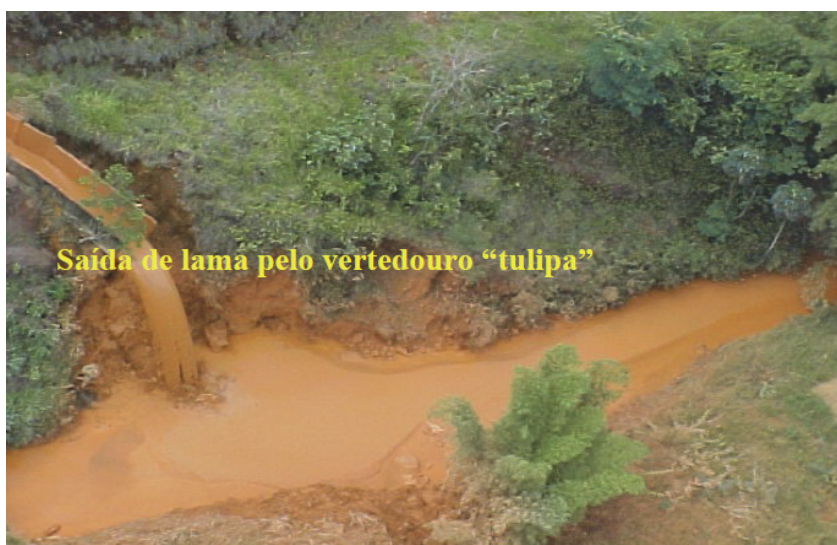
No dia 01 de março de 2006, pouco tempo após ter sido executado o alteamento da barragem, ocorreu a abertura de uma brecha entre as placas de concreto submersas do vertedouro e o maciço da barragem, provocando a saída de lama pelo sistema extravasor e depois atingindo o Córrego Fubá. O vazamento de material continuou até o dia 3 de março, quando se conseguiu obstruir o

Fig. 20 – Vazamento da lama pela galeria do sistema extravasor da Barragem São Francisco (CAOMA, 2006b)

O incidente registrado na Barragem São Francisco em 2006 resultou na adoção de medidas corretivas determinadas em um Termo de Ajustamento de Conduta (TAC) celebrado entre a Mineradora Rio Pomba e o Ministério Público Estadual. Dentre as medidas propostas, estava a construção de um reforço do maciço e a implantação de um novo vertedouro. As obras propostas no

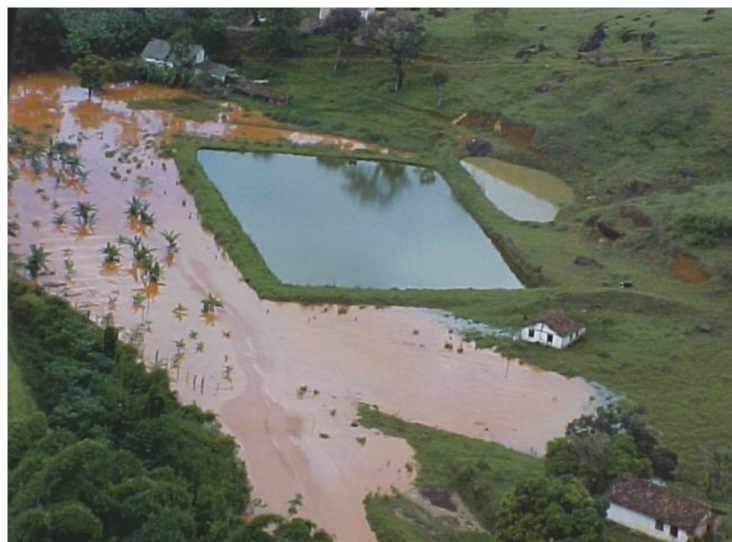
Fig. 21 – Situação da área a jusante da Barragem São Francisco após o vazamento de 2006 (CAOMA, 2006b)

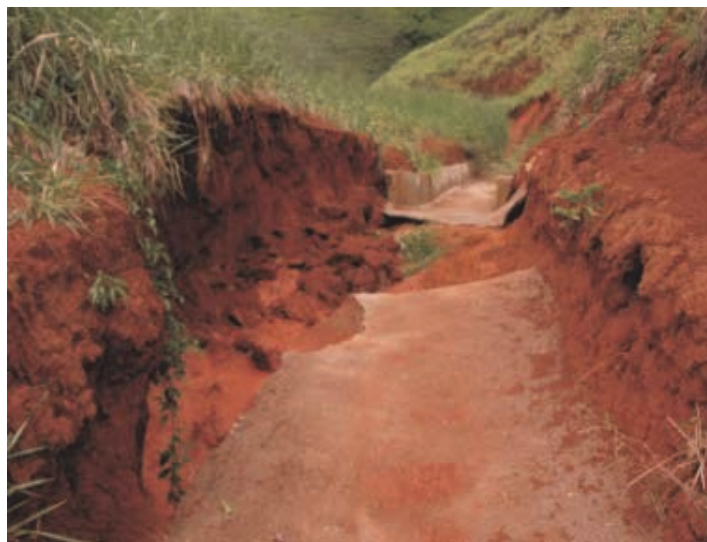
A ruptura da Barragem São Francisco, da Mineradora Rio Pomba, em Mirai deu-se pelo volume e a energia cinética da água que galgou o maciço, em local adjacente ao vertedouro, que foi rebaixado na ocasião das obras executadas após o incidente de 2006. Com o galgamento do maciço na região da crista rebaixada, iniciou-se um rápido processo erosivo junto à ombreira direita do barramento, que culminou no colapso da estrutura. Segundo Pimenta de Ávila Consultoria Ltda (2007), o escoamento pelo leito da estrada de acesso pode ter ocorrido devido à ruptura da parede lateral do antigo vertedouro de emergência ou devido à existência do rebaixo da crista que servia de passagem de veículos sobre o barramento. A parede lateral do antigo vertedouro de emergência era em solo, e delgada no ponto de junção com a estrada de acesso. Já o rebaixo na crista teria sido acentuado devido à comunicação direta entre o reservatório e a estrada de acesso, durante um evento de cheia (Figura 22).

Fig. 22 – Barragem São Francisco. Canal do antigo vertedouro de emergência, erodido pela água em janeiro de 2007

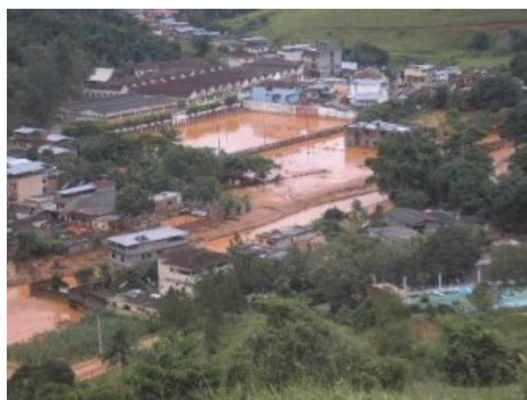
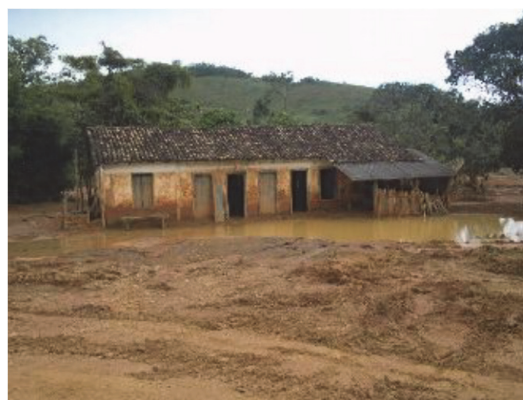
(a) Vista aérea da região atingida

(b) Detalhe das residências atingidas

Fig. 23 – Fotos da região atingida pela lama liberada na ruptura da Barragem São Francisco

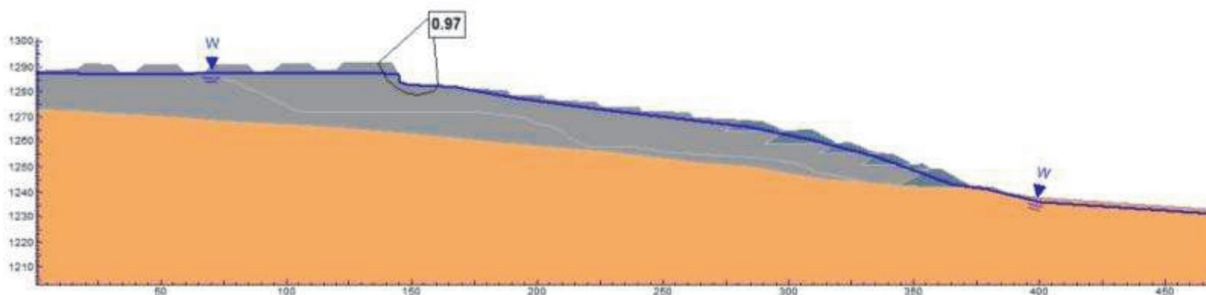
Na Figura, foi apresentada apenas as rupturas iniciais, que atuam como gatilho da liquefação. As rupturas sucessivas não são aqui representadas, pois o que ocorre no processo de ruptura por liquefação é o deslocamento do material granular como um líquido viscoso. A liquefação do solo ocorre devido à substancial perda de resistência em regiões da massa, e não apenas ao longo de determinada superfície de ruptura. A análise numérica não reproduz a fluência do material por meio das rupturas progressivas, contudo, seus resultados mostram uma superfície pós-ruptura muito semelhante à observada em campo.

Fig. 30 – Mineração Herculano. Ruptura inicial a montante (talude do aterro das baias)

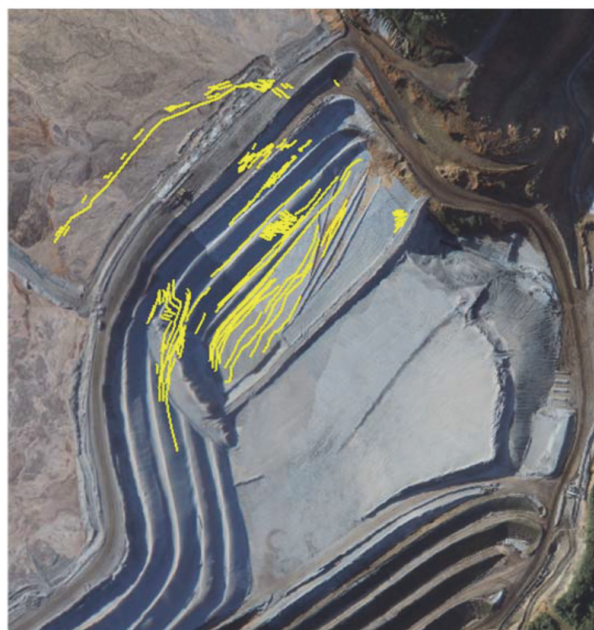
Segundo o relato de Morgenstern et al. (2016) sobre uma série de trincas na área do recuo (Figura 34), indicando um princípio de ruptura, que seria estabilizada pela construção de uma berma e um tapete drenante construído a jusante do recuo, entre agosto de 2014 e novembro de 2015.

Fig. 34 – Barragem de Fundão. Trincas observadas em agosto de 2014 (Morgenstern et al., 2016).

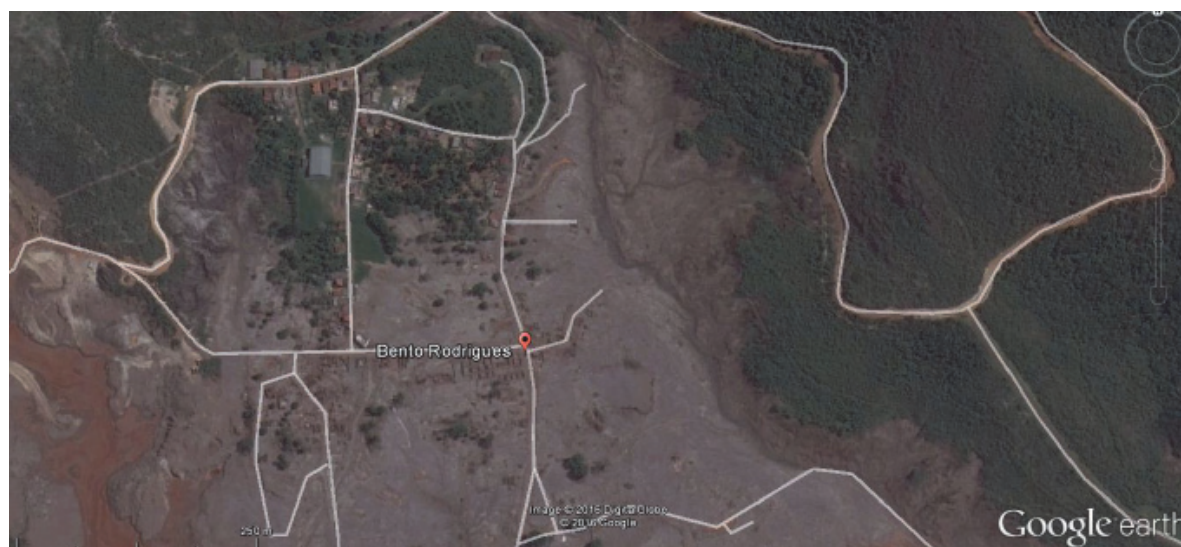
Para Leite et al. (2019), na ruptura da Barragem de Fundão, foram liberados 34 milhões de m³ de rejeitos de minério de ferro que percorreram diversos rios da Bacia do Rio Doce, desde o ponto do rompimento até a foz no município de Regência, no Espírito Santo, onde a lama invadiu o oceano Atlântico. O acidente provocou na morte de 18 pessoas e o desaparecimento de uma, além da destruição da localidade de Bento Rodrigues e da fauna aquática da Bacia do Rio Doce. O acidente comprometeria ainda o abastecimento de água da região afetada, com cerca de 3,2 milhões de habitantes. As Figuras 36 e 37 mostram imagens de Bento Rodrigues, antes e depois da ruptura.

Fig. 37 – Bento Rodrigues em dezembro de 2015. (Google Earth, em dezembro de 2015)
