# **RELATO SOBRE ANOMALIA NO COMPORTAMENTO DE UMA GRANDE BARRAGEM MISTA DE TERRA E CONCRETO COMPACTADO COM ROLOS EM OPERAÇÃO – O CASO DA BARRAGEM CASTANHÃO**

Report on anomaly in the behavior of a large roller compacted earth-concrete dam in operation - The case of Castanhão dam

Sandra Keila de Oliveira Baima\*

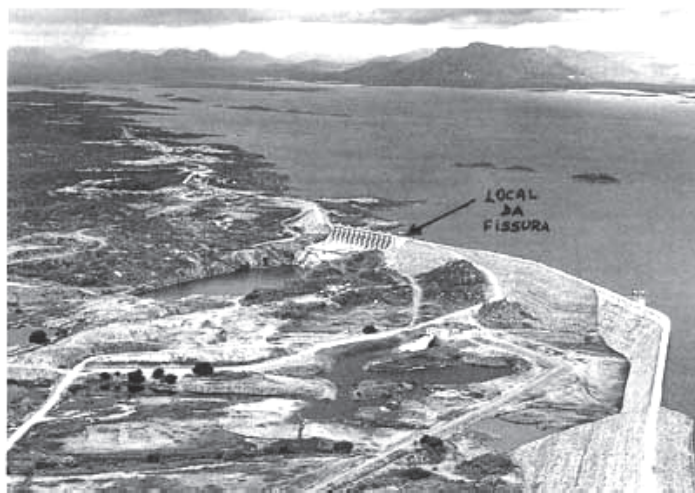
Nesta seção, apresenta-se o diagnóstico do problema surgido no paramento de montante do muro de abraço do bloco 13 do sistema extravasor da Barragem Castanhão. Nas Figuras 6 e 7 mostra-se a localização dessa trinca, vista do alto, e nas Figuras 8 e 9, o local onde efetivamente ela ocorre.

**Fig. 6** – Localização da trinca vista de jusante, fonte: DNOCS (2015).

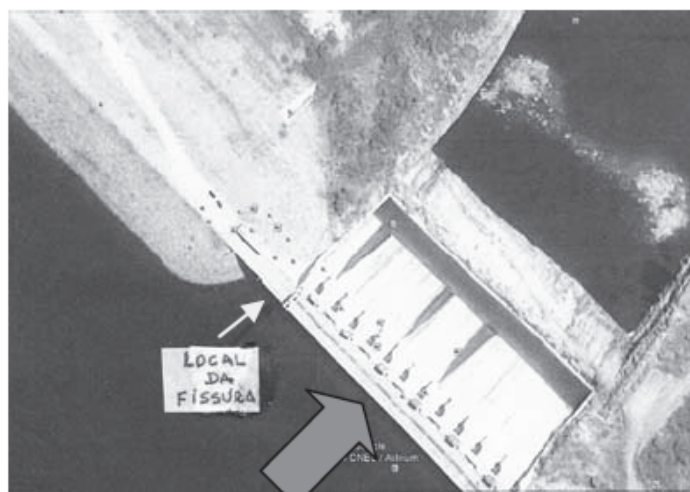
**Fig. 7** – Local da trinca, vista do alto e a montante, fonte: DNOCS (2015).

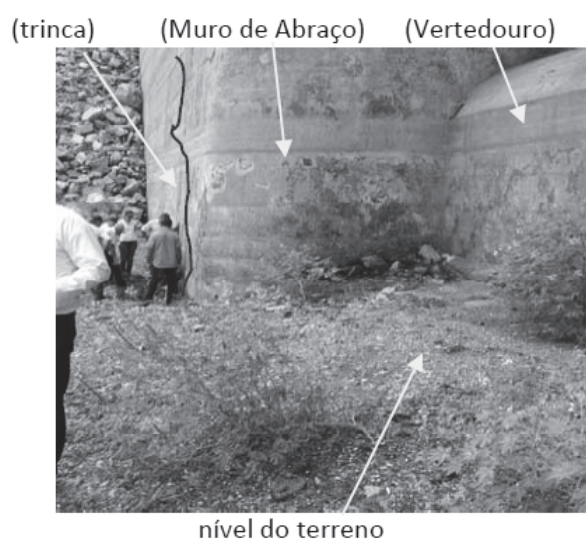
Trata-se de uma trinca de grande extensão e abertura, que foi notada somente depois da depleção do reservatório, em agosto de 2014, em decorrência da falta de chuvas na região.

A trinca apresenta, em uma grande extensão, uma abertura bastante elevada e o deslocamento de um de seus bordos no sentido de montante. A mesma, está localizada no trecho do muro de abraço do bloco 13 (Figura 9) e próximo da junção desse muro com o vertedouro, tendo o sentido subvertical, que se admite tenha tido o seu início junto à rocha da fundação, prosseguindo até o NA máximo que foi atingido pelas águas desse reservatório.

**Fig. 8** – Local da trinca visto na direção da esquerda hidráulica, fonte: DNOCS (2015).

(muro de abraço) (junta de contração) (vertedouro)

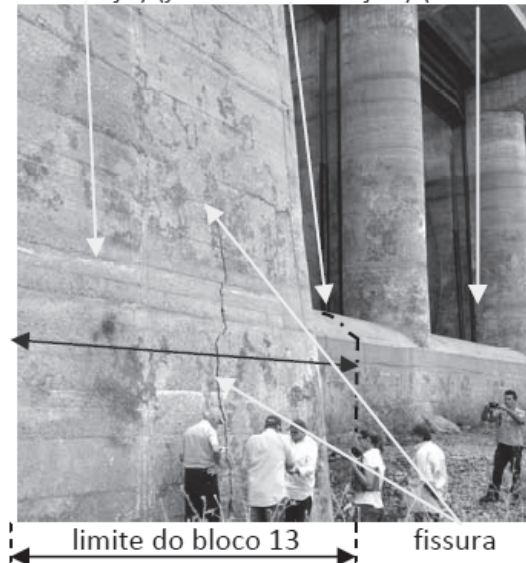
**Fig. 9** – Local da trinca visto na direção da direita hidráulica, fonte: DNOCS (2015).

Em resumo, a trinca no muro de abraço do bloco 13, tem uma elevada extensão, que vai desde a rocha de fundação (presumível) até próximo da crista, apresentando uma abertura significativa em um trecho do seu comprimento e um deslocamento, de um de seus bordos, para montante.

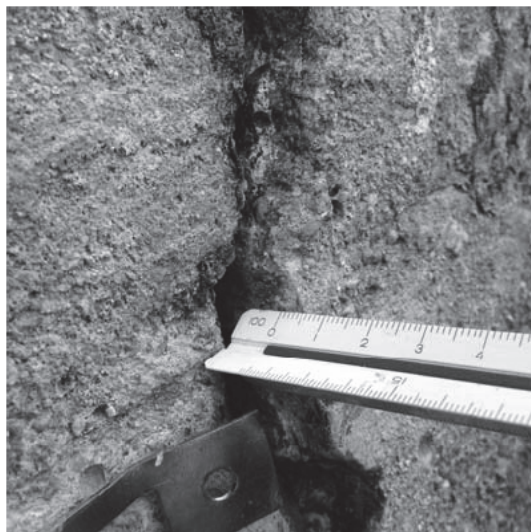
A trinca, no trecho imediatamente acima do terreno, e até aproximadamente 10 m acima dele, apresenta uma grande abertura ( $\pm 1$  cm) e com um dos bordos projetado para montante (da ordem de 0,5 cm), como pode ser observado nas Figuras 10 e 11.

**Fig. 11** – Deslocamento para montante da trinca, aproximadamente  $\pm 5$  mm, fonte: DNOCS (2015).

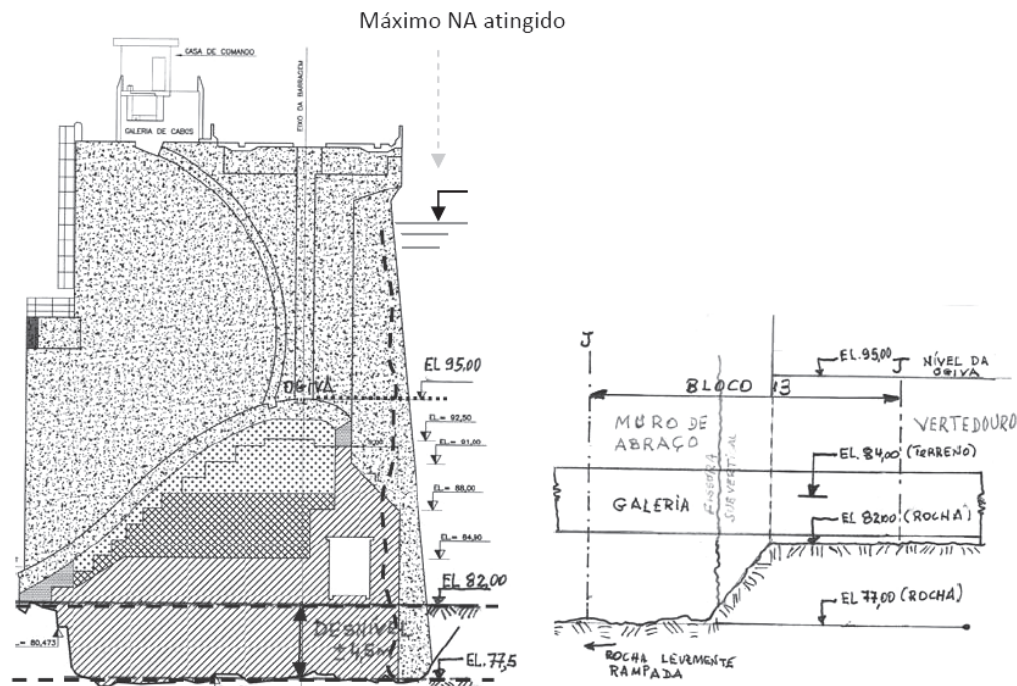
DNOCS (2015) pressupõe que a trinca deve ter-se iniciado ainda na fase construtiva do muro de abraço, tendo como causa principal para o seu aparecimento, o desnível existente na fundação, como mostrado na Figura 12, e afirma que o problema poderia ter sido evitado, caso fosse colocada uma junta de contração transversal no local do desnível, ou então fossem colocadas chavetas nas juntas do bloco 13 ou finalmente, fosse colocada uma junta de contração transversal entre o vertedouro e o muro de abraço.

**Fig. 12** – (a) Desnível - corte transversal (suposição da penetração máxima da fissura no muro de abraço - entre o paramento de montante e a linha traço interrompido), (b) Desnível - corte longitudinal, fonte: DNOCS (2015).

Com o prosseguimento da concretagem acima da el. 82, o maior peso do concreto do muro, na região mais profunda da fundação provocou tensões de tração na região do desnível dessa fundação, que deu origem a uma fissura nesse local.

O surgimento da fissura mais para dentro da estrutura do muro se deve à influência da armação do vertedouro que, conforme o projeto, penetrou cerca de 2,00 m no muro, o que impediu que a fissura ocorresse entre as duas estruturas.

Isso leva a crer que a penetração da fissura no muro, não deve ter sido muito profunda, sendo na Figura 12 mostrada uma suposição dessa profundidade de penetração ao longo de toda a extensão da fissura.

Finalmente, para a vedação da trinca, DNOCS (2015) recomenda a aplicação de gel de poliuretano.

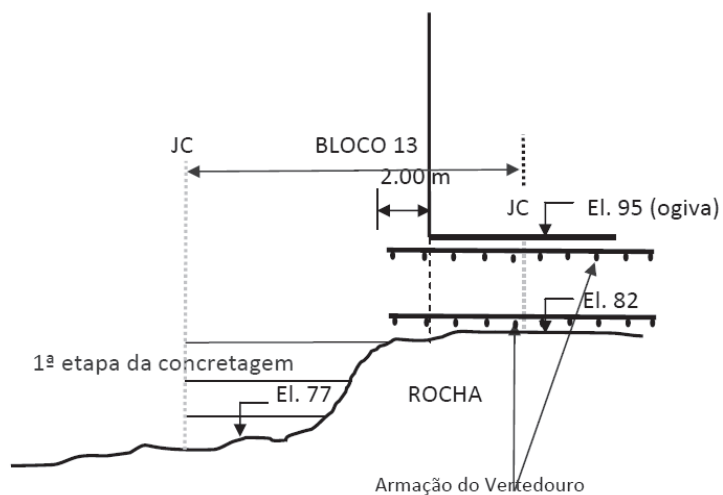
A concretagem do bloco 13 deve ter-se iniciado a partir da elevação mais baixa da fundação (el. 77) e prosseguiu até o nível mais alto do desnível (el. 82), supondo-se que a sua execução tenha sido contínua, sem interrupções prolongadas, conforme mostrado nas Figuras 13 e 14.

Segundo o projeto, o muro de abraço não é armado, mas a armação do vertedouro penetra cerca de 2,0 m nesse muro, como pode ser observado nas Figuras 13 e 14.

**Fig. 13** – Concretagem de 1ª etapa do bloco 13, fonte: DNOCS (2015).

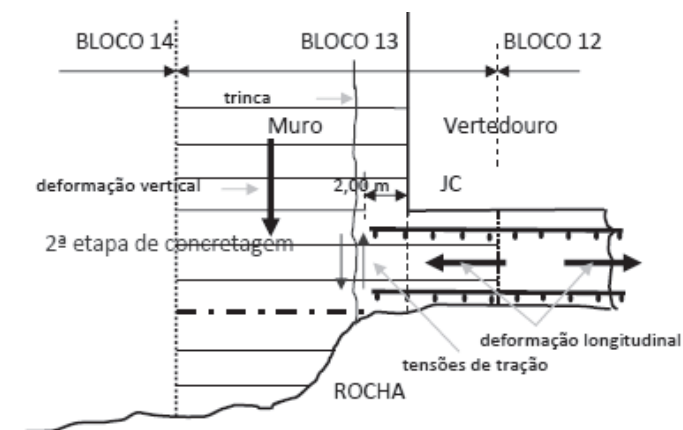
A partir da el. 82, concretou-se concomitantemente parte do muro e parte do trecho do vertedouro do bloco 13, até à el. 95 do vertedouro, onde está o topo da ogiva. A partir dessa elevação, a concretagem prosseguiu apenas no muro de abraço, até atingir a crista desse muro.

**Fig. 14** – Concretagem de 2ª etapa do bloco 13, fonte: DNOCS (2015).

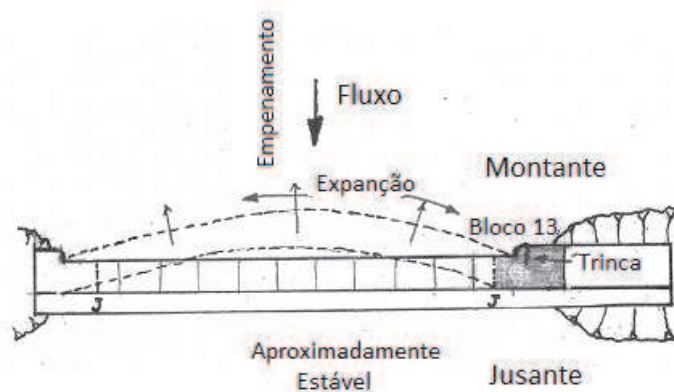
- tendo em vista que o paramento de montante ficou todo esse tempo submerso, houve a expansão do concreto desse paramento, enquanto o paramento de jusante continuava praticamente estável; como consequência desse gradiente de deformação houve um empenamento do vertedouro no sentido de montante (Figura 15), por ter essa estrutura uma menor seção transversal que a do muro; esse empenamento se refletiu na fissura existente no muro, já transformada em trinca, provocando nela um movimento diferencial entre os seus bordos, que resultou no deslocamento de um dos bordos no sentido de montante.

**Fig. 15** – Empenamento do vertedouro e do muro de abraço em direção a montante, fonte: DNOCS (2015).

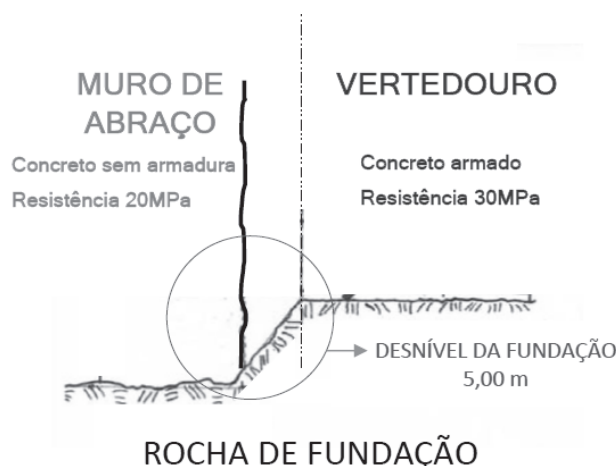
O parecer acrescenta ainda que, na região da fissura, existe uma transição de tipos de concreto no que se refere à armadura e resistência à compressão (Figura 17). Um observador de frente para a fissura tem a sua direita o vertedouro em concreto armado, com resistência de 30 MPa. Já à esquerda da fissura, o mesmo observador tem a visão do muro de abraço onde se encontra um concreto não armado e de resistência de 20 MPa.

Tratam-se claramente de 02 (dois) tipos de materiais distintos que trabalham de forma particularizada quanto as deformações, dilatações térmicas e higroscópicas e reações às cargas impostas pela subpressão, pelo empuxo da água no primeiro enchimento e também do enrocamento lateral no momento construtivo. Os elementos de concreto divergentes aplicados em uma mesma região, expostos a solicitação de cargas homogêneas, reagem de forma heterogênea de acordo com suas características individuais, concorrendo de forma contundente para formação de fissuramentos.

**Fig. 17** – Transição dos tipos de concreto na região da fissura, fonte: CREA (2016).

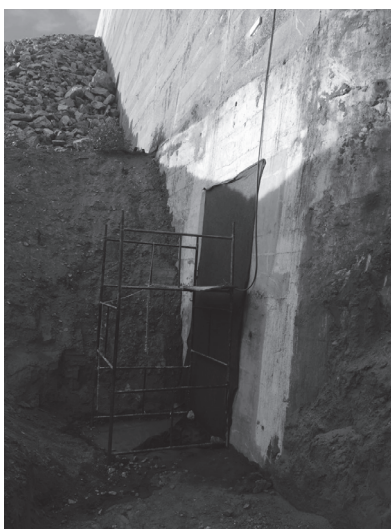
No trecho da fissura sob o terreno, foi feita uma escavação, verificando-se que a mesma prosseguia no trecho enterrado do bloco, sendo do tipo esparsa, de pequena abertura e sem sentido definido, mas que não chegava a atingir o nível da rocha de fundação.

**Fig. 18** – Escavação e recuperação do trecho enterrado da fissura e aplicação da manta, fonte: arquivo pessoal da autora.

Como a fissura se encontrava em uma superfície do concreto que ficará futuramente coberta por aterro, e portanto sem apresentar variações volumétricas, o tratamento consistiu apenas na sua vedação, utilizando para tanto um produto cristalizante.

Neste trecho a recuperação (Figura 18) consistiu nos seguintes passos:

- limpeza da superfície,
- secagem da fissura,
- umedecimento da superfície,
- preparo do produto, na proporção “produto/água” de 5:2 em volume, com aplicação com consumo de produto de 1,6kg/m<sup>2</sup>.
- reaterro da parte tratada,
- na cura foi aplicada uma manta de polietileno sobre a superfície tratada durante 5 dias.

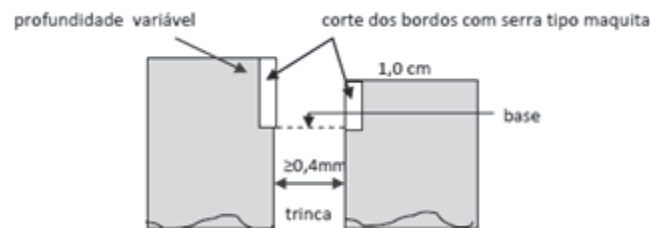
**Fig. 19** – Corte dos bordos da trinca, fonte: Corrêa (2017).

No trecho da fissura acima do nível do terreno, a vedação foi realizada através da aplicação de gel de poliuretano, da seguinte forma:

- inicialmente foi feito, por meio de uma serra de corte (tipo maquina), um corte com 1,0 cm de profundidade no lado do bordo menos proeminente da trinca e um corte de profundidade variável, no bordo mais proeminente (Figura 19);
- depois de terminado o corte, a cavidade formada foi limpa, utilizando jatos de água e ar, para remover toda a poeira e detritos;
- nos locais onde a trinca apresentava esborcinamento, o corte abrangeu esse esborcinamento, como mostrado na Figura 20;

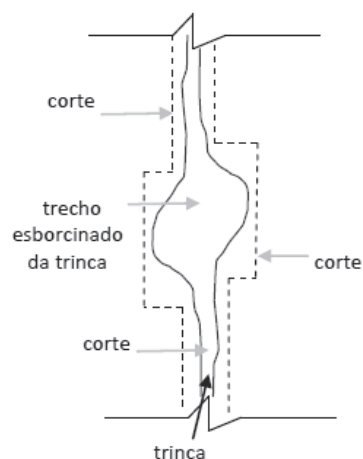
**Fig. 20** – Corte com maquina, para enquadrar o trecho esborcinado, fonte: Corrêa (2017).

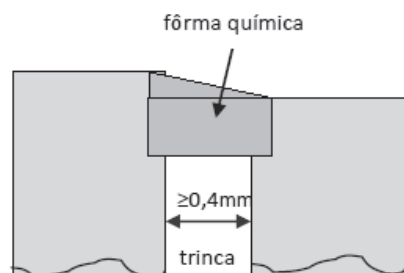
**Fig. 21** – Vedação da trinca (fôrma química) como resina epóxi tixotrópica, fonte: Corrêa (2017).

- para conter o material de injeção, foi feita a vedação da superfície da trinca com fôrma química (Figura 21), utilizando-se como produto para essa vedação, uma resina epoxídica, com tixotropia, e que embora deva ser aplicada em substrato seco, tem durabilidade na condição de submersa em contato com a água ou umidade, e não é atacada pelos raios ultravioleta. Essa fôrma química não necessita ser retirada, pois resiste até 60 bar de pressões de injeção;

- Depois de terminada a vedação da trinca, o material de enchimento foi preparado e injetado, conforme as orientações do fabricante. A injeção foi iniciada a partir dos furos situados em cota inferior, prosseguindo para os furos localizados acima deles.
