INTEGRAÇÃO DE MODELOS GEOLÓGICO- -GEOTÉCNICOS E DADOS DE INSTRUMENTAÇÃO: UM CASO DESAFIADOR DE REFORÇO DE MACIÇO NA SERRA DO MAR BRASILEIRA

Integration of geological-geotechnical models and instrumentation data:
A challenging case of a reinforced slope in a Brazilian coastal hillside

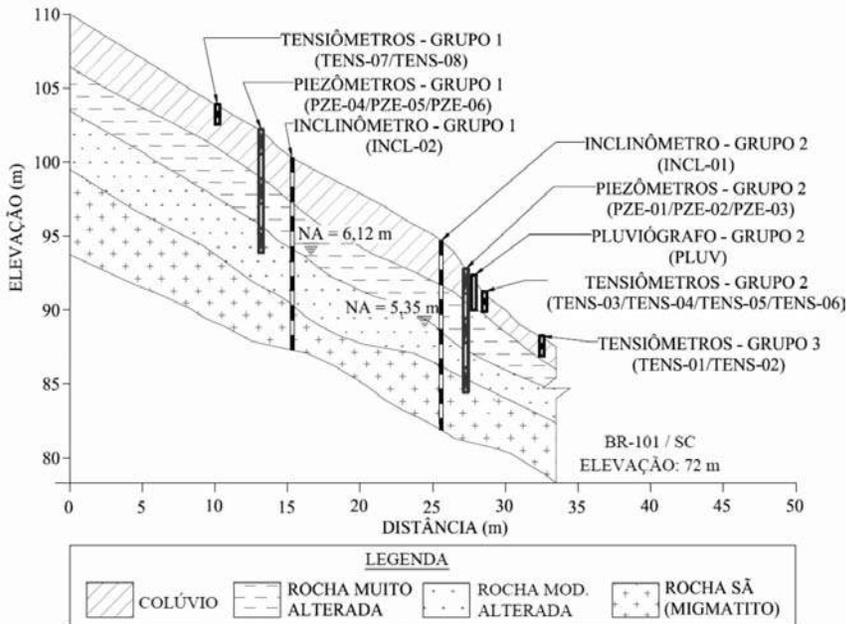
Fig. 4 – Perfil geológico-geotécnico do talude.

O solo superficial coluvionar apresentou índices de N_{SPT} variando entre aproximadamente 9 a 40 golpes, crescentes com a profundidade ao longo do furo de sondagem, características de um material mediamente compacto a compacto. Abaixo dessa camada, as sondagens atingiram o impenetrável, sendo esses resultados provavelmente falseados devido à presença de blocos de rocha em alguns pontos. Através das sondagens mistas, obtiveram-se altas porcentagens de RQD (*Rock Quality Designation*) providas dos testemunhos de sondagens realizadas com recuperação contínua de amostra, caracterizando a excelente qualidade do maciço rochoso encontrado ao atingir-se a rocha sã (RQD de 90% a 100%). Quanto à camada de rocha moderadamente alterada, os valores médios de RQD obtidos foram de 60%, considerados de qualidade razoável (Lazarim, 2012; Sestrem, 2012). Um perfil geológico-geotécnico do talude é apresentado na Fig. 4.

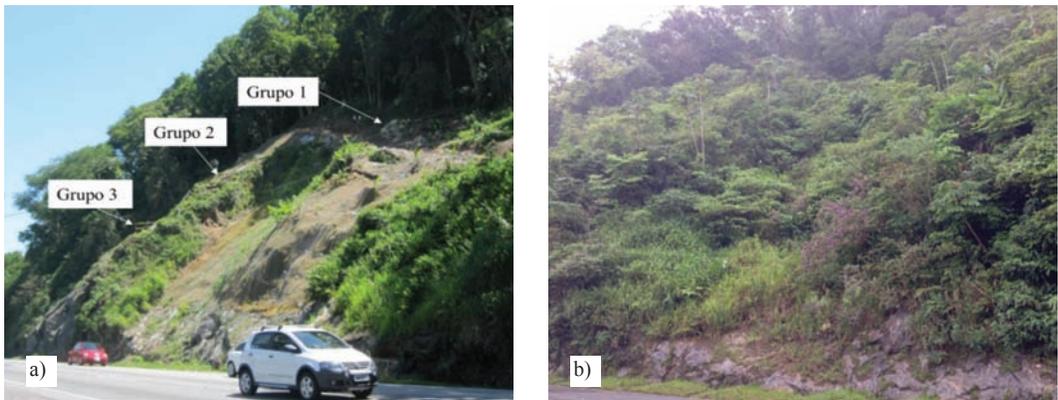
Fig. 10 – Mudança da vegetação no talude: (a) maio de 2012 e (b) dezembro de 2015.

Com base na série histórica obtida com os tensiômetros é possível avaliar a variação de sucção dentro da camada de solo coluvionar ao longo do tempo e associá-la aos eventos pluviométricos. Existe uma tendência contínua de aumento dos níveis de sucção nos períodos menos chuvosos, assim como reduções nos valores de sucção principalmente após precipitações de volumes superiores a 50 mm/dia. Verifica-se ainda um atraso sistemático nas respostas dos sensores tanto em termos de aumentos quanto de reduções de sucção. Conforme Sestrem *et al.* (2015), um dos fatores de retardo no tempo para a resposta dos sensores pode ser associado à cobertura vegetal, pois houve o crescimento da vegetação no local após a instalação dos sensores, o que contribuiu não só para o aumento de evaporação, mas também para uma redução na taxa de infiltração da água da chuva (Fig. 10).

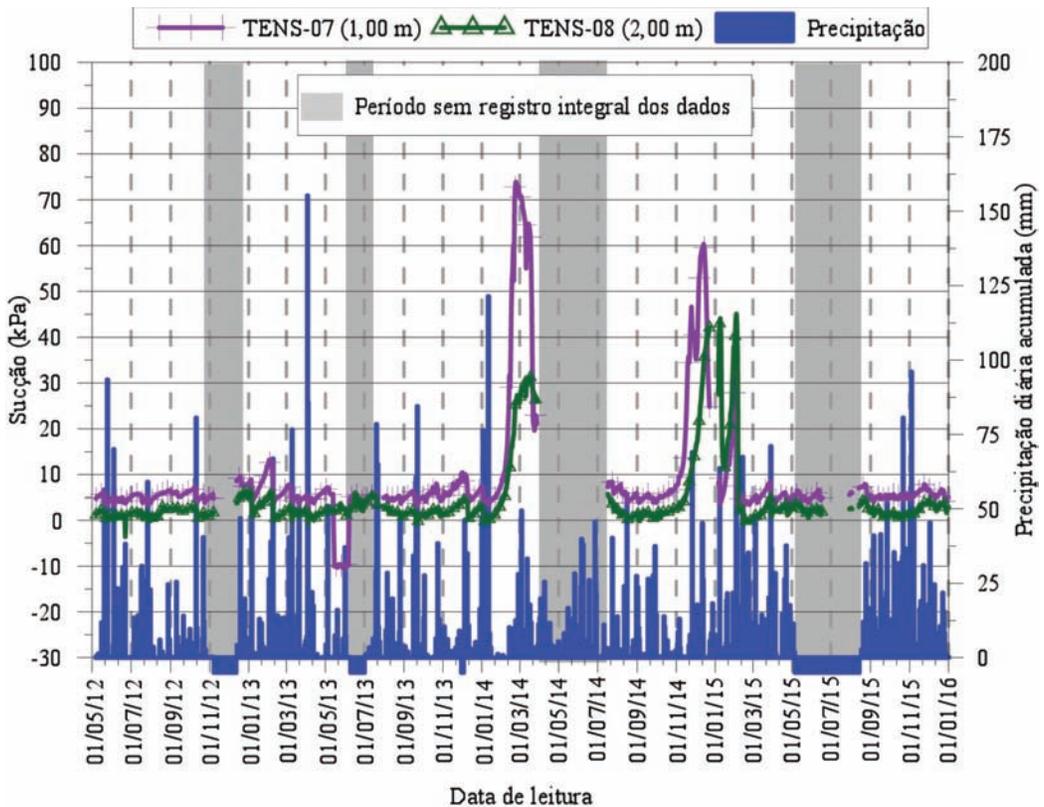
Fig. 11 – Precipitação versus sucção para grupo de instrumentação 1 (superior).

A partir dos resultados é possível verificar que os valores de sucção (TENS-07 e TENS-08) do Grupo 1 (Fig. 11) apresentaram uma tendência mais constante ao longo do tempo monitorado, com valores inferiores a 10 kPa, apresentando apenas dois picos de sucção com valores não superiores à 80 kPa, sendo por volta de (i) fevereiro a março de 2014 e (ii) novembro de 2014 a fevereiro de 2015. Tal comportamento pode ser atribuído à diferença de vegetação na área de instalação destes instrumentos. Trata-se de uma região fora da área estabilizada e cuja vegetação é composta principalmente por grama, favorecendo assim a infiltração de água, mantendo a umidade do solo, além de apresentar declividade menor quando comparada àquela encontrada entre os Grupos 2 e 3.

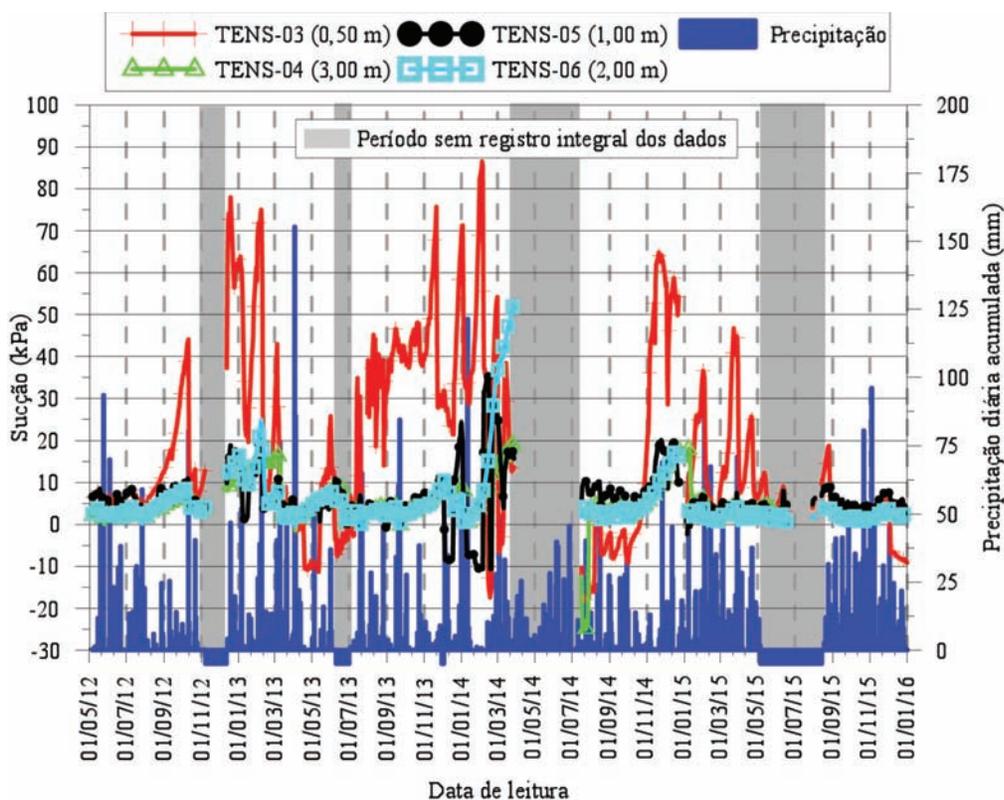
Fig. 12 – Precipitação *versus* sucção para grupo de instrumentação 2 (central).

Os sensores instalados no Grupo 2 (Fig. 12), nas profundidades de 1, 2 e 3 m (TENS-05, TENS-06 e TENS-04) apresentaram níveis de sucção semelhantes entre si e aos medidos no Grupo 1 (TENS-07 e TENS-08) instalados nas mesmas profundidades (1 e 2 m) durante grande parte do tempo, com valores médios inferiores a 10 kPa, apresentando apenas dois picos de sucção com valores não superiores a 55 kPa, nos períodos de (i) fevereiro a março de 2014 e (ii) de novembro a dezembro de 2014.

O instrumento mais superficial (TENS-03), localizado no Grupo 2 e instalado na profundidade de 0,50 m, entretanto, apresentou maior sensibilidade aos eventos pluviométricos e a intensidade solar, com níveis de sucção elevados ao longo de todo o monitoramento, grandes oscilações e amplitude de leituras, desde -15 kPa a +90 kPa, com picos de leitura mais salientes em três momentos específicos, sendo por volta do mês janeiro dos anos de 2013, 2014 e 2015. Para os meses que antecedem estes períodos, observa-se que a intensidade da precipitação média diária foi inferior a 10 mm/dia, a intensidade horária máxima foi inferior a 40 mm/h e a precipitação máxima diária foi inferior a 60 mm/dia, conforme Fig. 9.

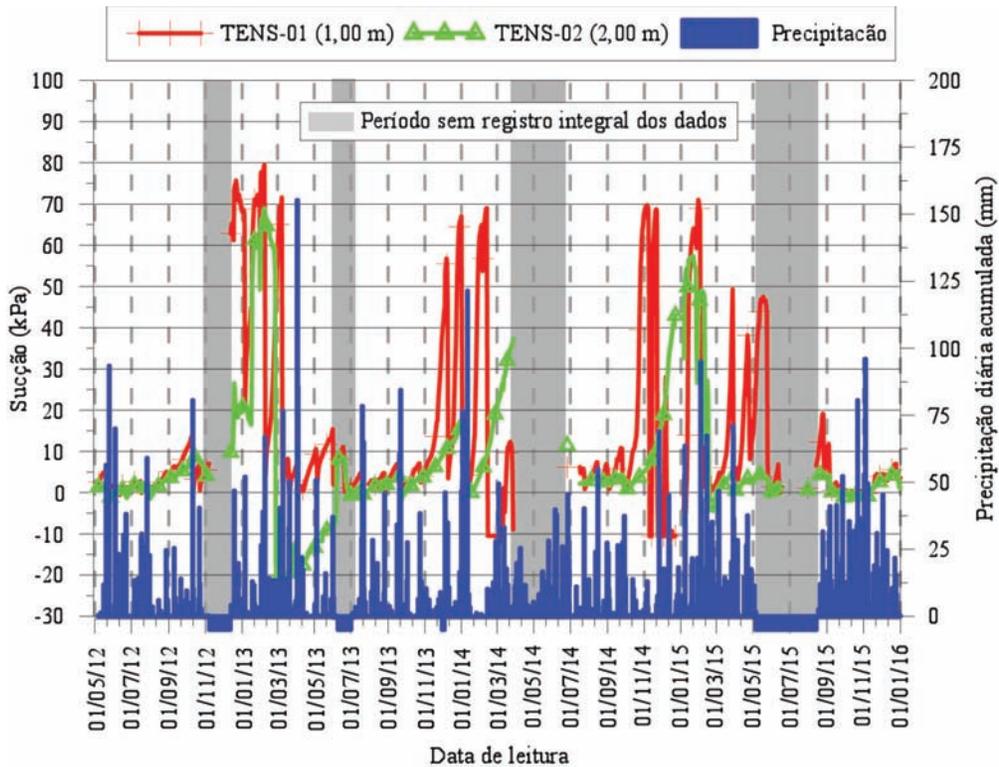
Fig. 13 – Precipitação versus sucção para grupo de instrumentação 3 (inferior).

Os sensores do Grupo 3 (TENS-01 e TENS-02), instalados a 1 e 2 m de profundidade (Fig. 13), também apresentaram-se mais sensíveis aos eventos pluviométricos, diferentemente dos sensores posicionados na mesma profundidade nos Grupos 1 e 2. Esse comportamento pode ser associado à maior declividade do terreno na região do Grupo 3, refletindo um maior escoamento superficial de água. Os tensiômetros TENS-01 e TENS-02 apresentaram amplitude de leituras desde -20 kPa a +80 kPa ao longo do monitoramento, com mesmos picos de leitura apresentados para o TENS-03, e com leituras médias no restante do período monitorado não superiores a 10 kPa.

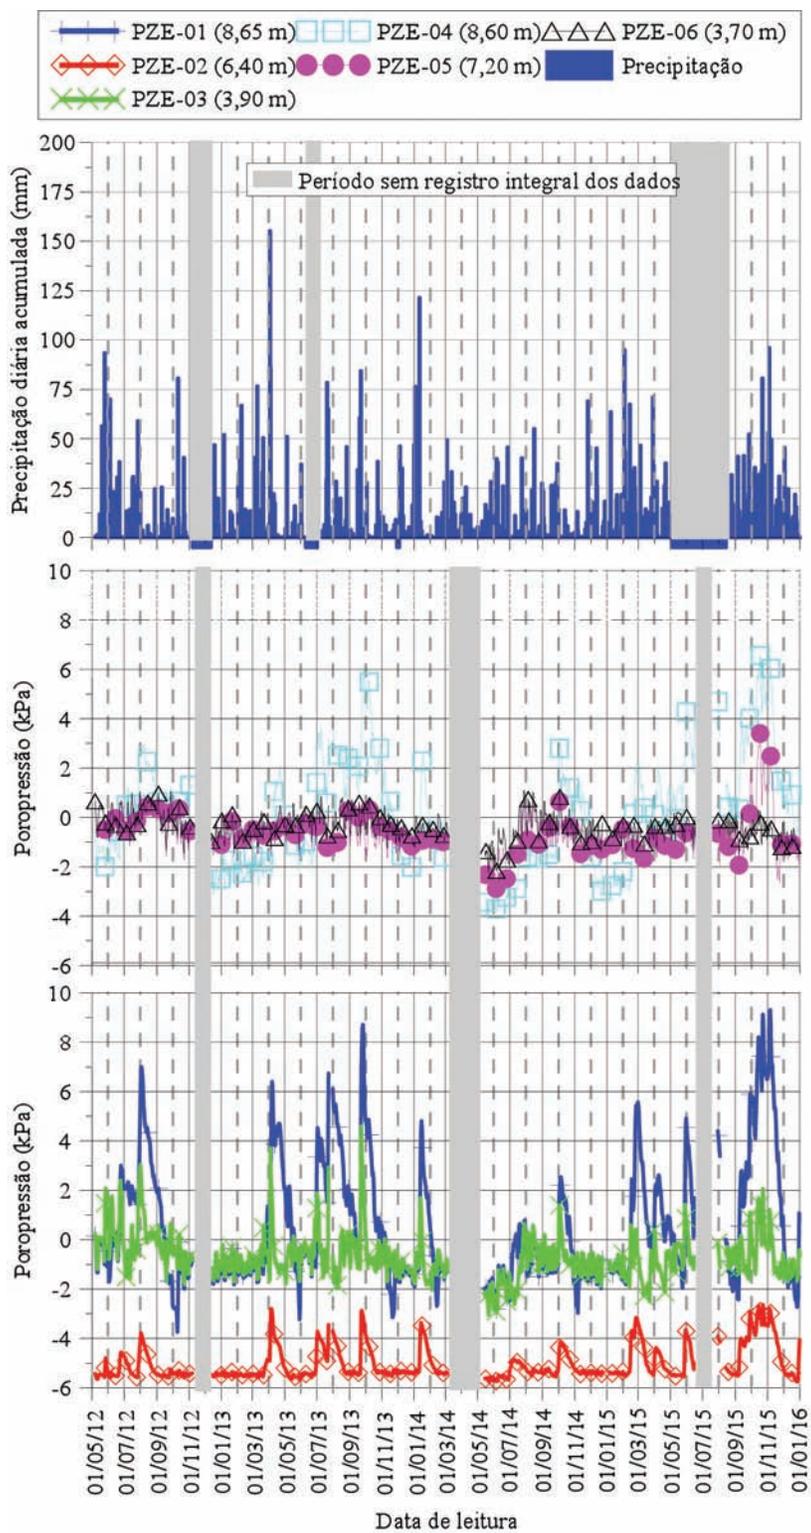
Fig. 14 – Precipitação versus poropressão positiva para os grupos de instrumentação 1 e 2.

A série histórica dos dados monitorados nos piezômetros é apresentada na Fig. 14. Pode-se inferir que o nível d’água no talude variou em torno de 8,0 m de profundidade com relação ao nível do terreno, o que se verifica através das leituras dos piezômetros mais profundos, PZE-01 e PZE-04, instalados a cerca de 8,6 m de profundidade. Os mesmos foram posicionados na transição entre a rocha moderadamente alterada e a rocha sã, identificadas durante a investigação geotécnica.

O piezômetro PZE-04 (8,60 m), instalado no Grupo 1, mostrou registros de poropressão na faixa de -4 a +6 kPa. O piezômetro PZE-01 (8,65 m), instalado no Grupo 2, apresentou-se mais sensível, tendo alcançado até +9 kPa de poropressão. As mudanças mais significativas nos níveis piezométricos estão associadas a eventos pluviométricos com volumes a partir de 50 mm de precipitação diária acumulada. É digno de nota que não são observadas variações representativas do nível d’água subterrâneo com a ocorrência de chuvas mais intensas: a elevada permeabilidade da rocha conferida pelos sistemas de fraturamento do local contribui favoravelmente para a drenagem do maciço.

A partir dos resultados apresentados (Fig. 14), observa-se que o registro dos dados dos piezômetros foi interrompido durante alguns períodos ao longo dos quatro anos de monitoramento, sendo que esse fato aconteceu em três períodos especificamente, o primeiro deles em de 2012, o segundo em 2014 e o último em 2015, assim como observado no caso dos tensiômetros.

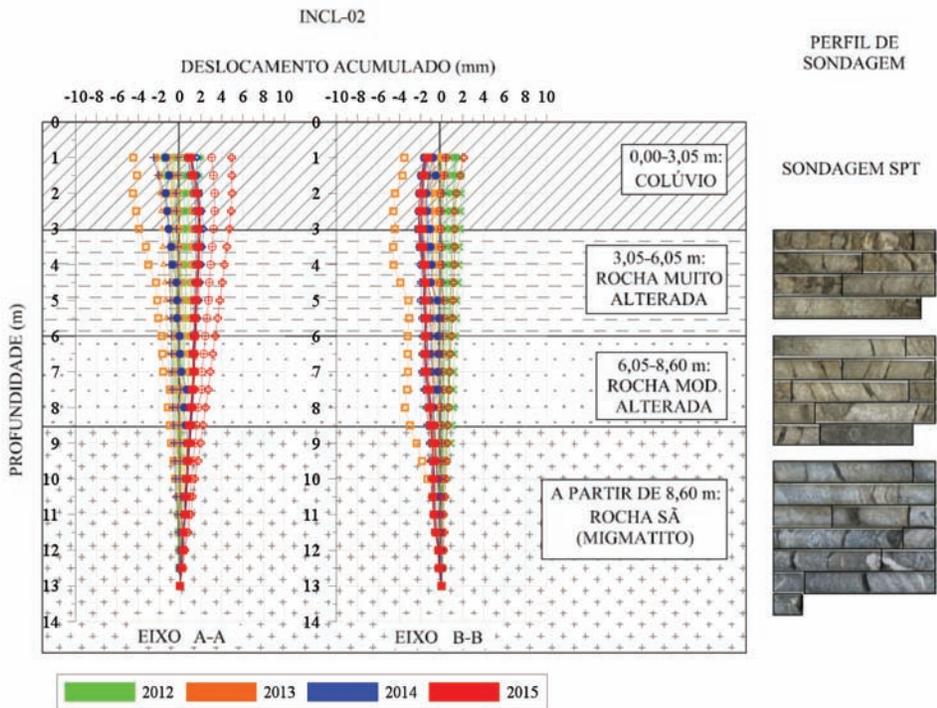
Fig. 15 – Leitura dos deslocamentos acumulados no Grupo 1 - superior (INCL-02).

No INCL-02 (Fig. 15) pertencente ao Grupo 1 (superior) de instrumentação, as leituras dos deslocamentos horizontais variaram de -4 a +5 mm para o eixo A-A e de -4 a +2 mm para o eixo B-B. Da mesma forma, o INCL-01 (Fig. 16), instalado no Grupo 2 (central), apresentou leituras dos deslocamentos horizontais de -2 a +6 mm para o eixo A-A e de -3 a +2 mm para o eixo B-B.

Ressalta-se que a ordem de grandeza dos deslocamentos medidos é baixa e não reflete um sentido específico/preferencial de movimentação. Tais variações podem ser creditadas às próprias imprecisões dos instrumentos, usualmente associadas à geometria dos sulcos dos tubos utilizados para a passagem do torpedo de leitura de deslocamento horizontal. Os dados apontam para a estabilidade do talude monitorado, atestando a adequação da estrutura de estabilização implantada no local.

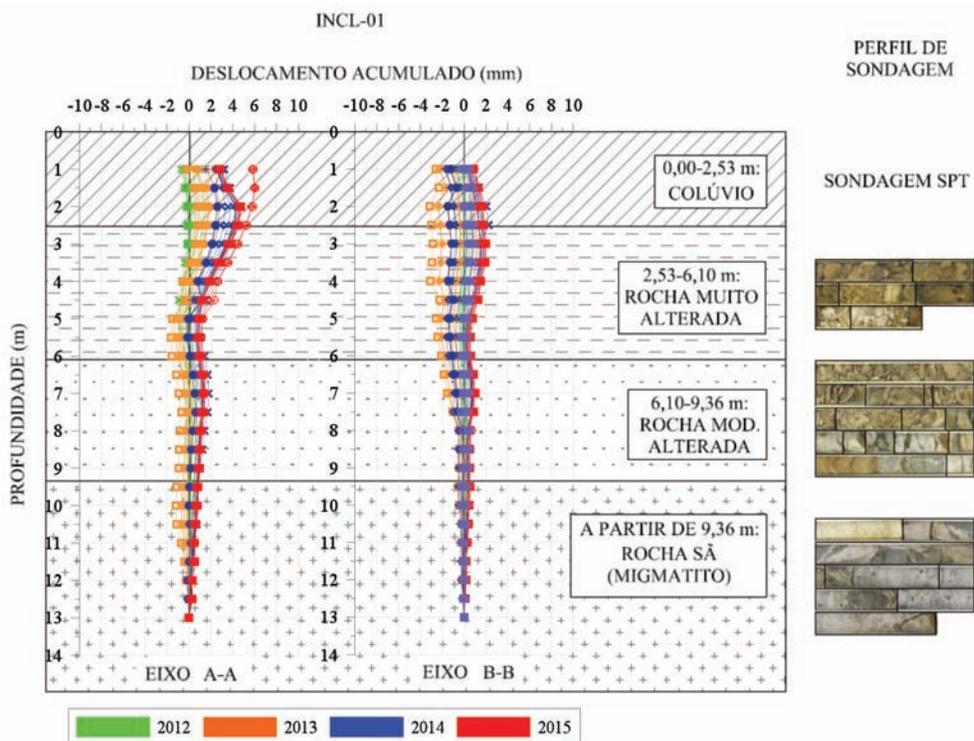
Fig. 16 – Leitura dos deslocamentos acumulados no Grupo 2 - central (INCL-01).

Os resultados de uma série de campanhas de leitura dos inclinômetros são apresentados na Fig. 15 e na Fig. 16. O eixo A-A dos dados representa os deslocamentos no sentido da declividade do talude e o eixo B-B no sentido perpendicular à mesma. Com base nos resultados, verifica-se que não ocorreram movimentos significativos.
