# NOTAS SOBRE A ESTABILIDADE DAS ENCOSTAS NA ESTRADA DA LEBA, NA SERRA DA CHELA

Notes on the slope stability of the Leba Road on the Chela mountain range

**RESUMO** – Através de exemplos de várias situações de instabilização de taludes e ravinamentos na Estrada da Leba, no Sul de Angola, tenta-se tipificar a natureza e as causas dos acidentes que se verificaram nos meses de Janeiro, Fevereiro e Março de 2011, quando ali ocorreram chuvadas repetidas de elevada intensidade. Estes acidentes são agora mais prováveis no futuro sob condições meteorológicas similares, pelo que se nada for feito para os controlar pode-se estar perante uma situação de destruição progressiva em diversos pontos de uma área crítica de grande extensão desta Estrada, que é um dos marcos mais notáveis e conhecidos da Engenharia em Angola.

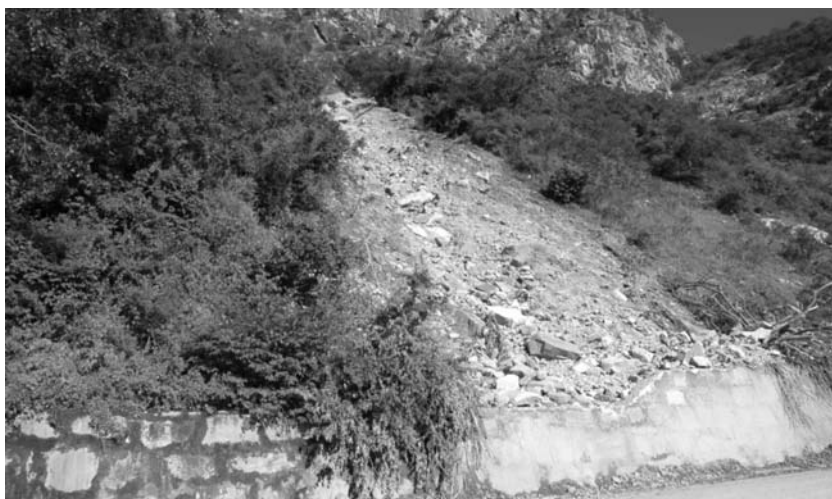
**Fig. 1** – Escorregamento.

É visível na Fig. 1 a existência de um muro de espera que se manteve estável durante a ocorrência do fenómeno, mas que não evitou o galgamento. O volume de material em fluxo invadiu a estrada, ravinando com intensidade o talude subjacente a esta, como a Fig. 2 documenta (o ravinamento mais pronunciado situa-se em posição quase central).

Percebe-se pelo tipo de ravinamento observado, que se verificou o escorregamento de uma massa rochosa alterada e muito fissurada, embebida em solos de alteração que constituíram o veículo fluido de movimentação após a saturação induzida pela precipitação.

A Fig. 1 permite perceber o que se viu francamente na visita ao local: a formação de uma depressão central em V que define muito provavelmente dois planos de diaclasamento concorrentes sobre os quais deslizou, revoltou e em lama, toda a massa sobrejacente que o muro de espera no pé da encosta não conseguiu conter.

A inclinação da pendente local é de cerca de 30 a 35° e o material mobilizado da parte de cima da estrada da ordem dos 800 m<sup>3</sup> pelo menos, tendo rolado cerca de 80 m até galgar o muro de espera. Usando o expediente proposto por Erismann e Abele (2001), para calcular a energia cinética, de considerar a queda livre do material,  $\Delta z$ , vem:

Com  $\Delta z$  sensivelmente entre 40 a 45,9 m, por cálculo trigonométrico para taludes entre 30 a 35°, vem que a velocidade alcançada foi algures entre 28 e 30 m/s, ou seja, ligeiramente superior a 100 km/h. Por aqui se pode apreciar a enorme energia do processo.

Sendo natural que devido ao tipo de rocha de base, se verifiquem estratificações no diaclasamento, ou seja, que, haja paralelismo nos planos de fractura, a solução que parece mais indicada para controlar o processo consistirá na realização de pregagens perpendiculares aos planos de debilidade, de acordo com uma distribuição não necessariamente muito apertada, mas escolhida após reconhecimento das condições geológicas locais. O acesso ao local limita a envergadura dos equipamentos, no máximo, a ferramentas do tipo supermartelo, que todavia pode realizar furos até 20 m de profundidade com diâmetros de até 3", estando qualquer destes valores acima do que, em primeira aproximação, se pensa ser suficiente.

Dentro da reserva que este tipo de problemas obviamente coloca, admite-se que não será preciso ir muito além de furos de 2,5" de diâmetro com profundidades da ordem dos 5-6 m, armados com varões de 32 mm de diâmetro devidamente selados com calda de cimento. Esta furação poderia fazer-se alternadamente de cada lado da depressão, a distâncias desfasadas de 2 m. Teríamos assim a zona do leito de escoamento reforçada com armadura o que conteria, ao longo da ravina, a progressão e agravamento das condições desta.

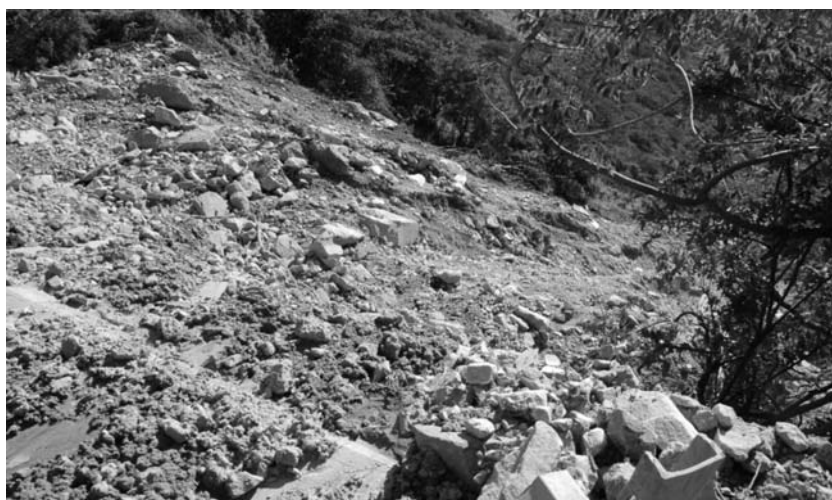
**Fig. 3** – Escorregamento da Fig. 1 do outro lado da estrada.

Esta mesma conclusão se retira da Fig. 3, que mostra o talude subjacente à estrada.

Esta massa considerável, depois de galgar a estrada atingiu os mesmos planos de diaclasamento convergentes existentes no talude subjacente, recobertos por terrenos também em estado de pré-escorregamento, provocando um fenómeno em cadeia. A Fig. 3 não mostra toda a extensão do ravinamento resultante, que é de grande expressão.

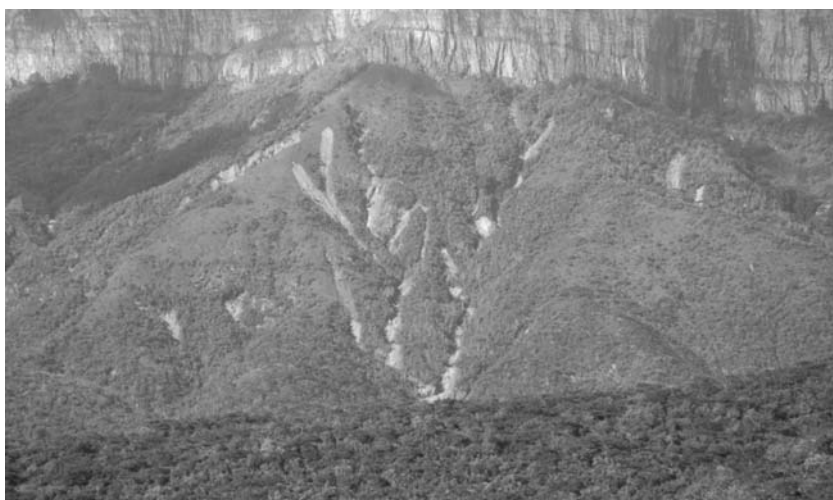
**Fig. 4** – Ravinamentos múltiplos.

Este tipo de solução poderia servir, como base de partida, para a consolidação de outras zonas onde ocorreram escorregamentos do mesmo tipo e que se verificaram um pouco por toda a Serra da Chela, como se vê na Fig. 4, devendo porém o tratamento ser limitado aos incidentes considerados graves para a estabilidade da estrada, por óbvias razões financeiras.

Apesar de todos estes cuidados, há que ter em atenção que estas ravinas, agora agravadas, se converteram em canais preferenciais de escoamento das águas, sendo fácil de perceber que algumas de facto já o eram anteriormente. Todavia, agora, após a lavagem provocada pelas escorrências, o processo não só é mais concentrado devido à maior velocidade, como a acção erosiva da água é também muito superior.

A técnica que nos parece aconselhada para ser implementada nas ravinas que possam representar perigo para a estrada, com o objectivo de controlar ou impedir a movimentação de caudais

sólidos, envolve, para além da pregagem já referida, a utilização de gabiões de pedra (que pode ser facilmente recolhida na zona), ancorados ao substrato rochoso por intermédio de varões do mesmo tipo que foi indicado. Esses gabiões formarão pequenas barragens ou travessões de correcção torrencial que vão reter e armazenar no tardo os volumes sólidos arrastados pelas águas. Dado que os gabiões são pela sua própria natureza estruturas auto-drenantes, a água poderá passar sem dificuldade, ficando apenas retido o volume sólido. Nestes depósitos acabará por se desenvolver vegetação com o tempo (em Angola tal não exigirá mais do que dois ou três anos), que não só estabilizará o dito volume sólido como concorrerá para reduzir significativamente a velocidade da água.

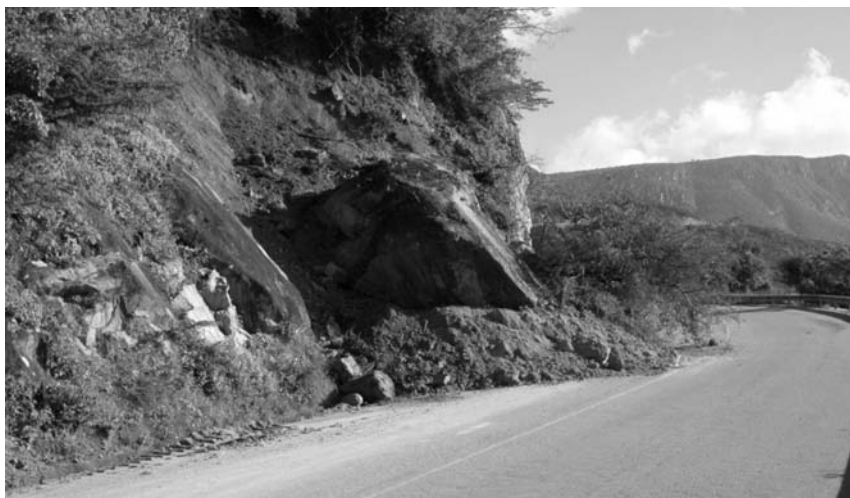
**Fig. 6** – Desprendimento de blocos.

Há ainda um factor adicional de preocupação com a possibilidade de desprendimentos de blocos de rocha como os da Fig. 6, fruto da evolução geomorfológica da disjunção paralelipipédica do quartzito, que podem facilmente atingir mais de 40 toneladas, e que caso ocorram na vizinhança do ravinamento podem rolar livremente pela encosta e provocar estragos perfeitamente imprevisíveis até se deterem no pé da encosta ou em plena via rodoviária.

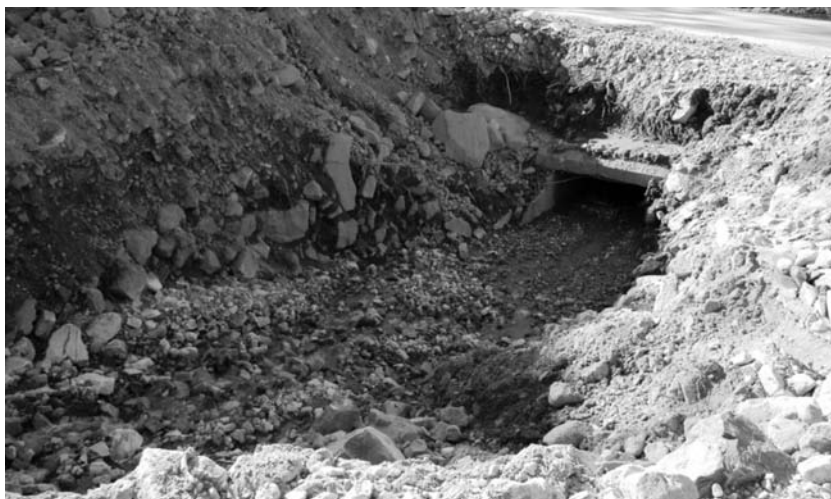
**Fig. 7** – Lado de montante da PH.

A passagem hidráulica (PH) que a Fig. 7 mostra insere-se no atravessamento de uma linha de água cujo aspecto do lado de montante a Fig. 8 não consegue mostrar com toda a dimensão.

Obviamente que em tais condições a PH é manifestamente insuficiente, como se constata na Fig. 7, que mostra a PH quase totalmente obstruída. A secção de vazão está presentemente reduzida a menos de 25 %.

Além disso verificámos também que algumas das PH se encontram descentradas do eixo da linha de água, circunstância que mais agravou a intensidade, o aparato e os estragos provocados pelo fenómeno.

Impõe-se por isso o redimensionamento urgente das PH substituindo-as por estruturas de vão único e com 5 a 6 vezes mais capacidade de vazão, de maneira a que possam escoar sem qualquer dificuldade torrentes do tipo das que agora se verificaram e que certamente no futuro próximo voltarão a ocorrer.

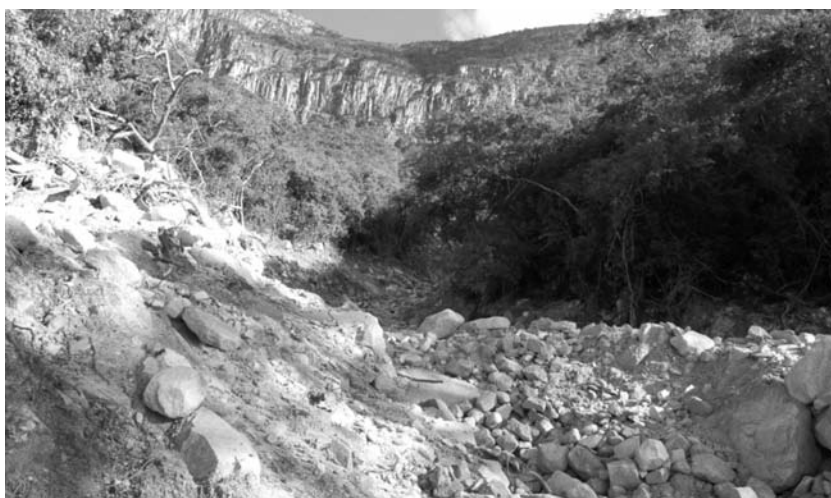
**Fig. 8** – Linha de água a montante da PH.

A bacia de alimentação desta linha de água desenvolve-se ao longo de uma distância superior a 1,5 km como se pode perceber na imagem pois vai até à base da falésia que se vê em segundo plano, e apresenta um desnível apreciável, que como a figura mostra é capaz de produzir intensa acção erosiva e transporte de sólidos.

Tendo em conta as dimensões do canal irregular da linha de água da Fig. 8, a inclinação pronunciada desse canal e as marcas deixadas pela passagem da água, calculou-se, com recurso à Fórmula de Manning-Strickler (Lencastre, 1996):

$$U = 25 \times (54/23,5)^{2/3} \cdot (0,08)^{1/2} = 12,3 \text{ m/s}$$

$$Q = U.S = 12,3 \times 54 = 665 \text{ m}^3/\text{s}$$
