# ESTUDO DE UMA RUPTURA EM TALUDE URBANO NO MORRO DO CURRAL – OURO PRETO

Failure's Study in an Urban Slope at Morro do Curral's hill- Ouro Preto

**RESUMO** – Este trabalho apresenta o estudo de uma ruptura de um talude no Morro do Curral, localizado na Vila São José – Ouro Preto, Minas Gerais, Brasil. Os objetivos foram a caracterização geotécnica do xisto Sabará, formação preponderante na encosta, bem como a realização de retroanálises para determinação da posição do nível d'água à época da ruptura. A geometria da superfície de ruptura e os parâmetros obtidos nos ensaios de cisalhamento direto foram inseridos como dados de entrada nas retroanálises, utilizando o programa Geo-Slope. Concluiu-se que a drenagem na área é fundamental, pois o fator de segurança é crítico quando há presença de água no talude.

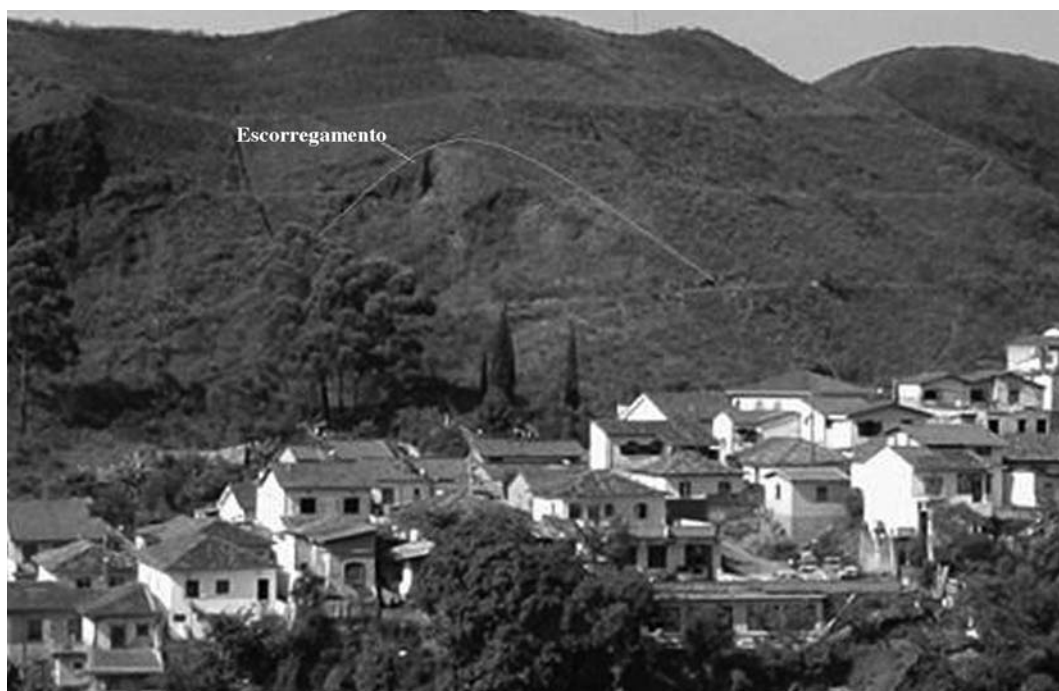
O escorregamento estudado ocorreu no reperfilamento localizado na vila São José; a suavização da encosta foi realizada após um dos maiores movimentos de massa ocorridos na cidade, em 1979.

**Fig. 1** – Núcleo populacional da vila São José na base do Morro do Curral.

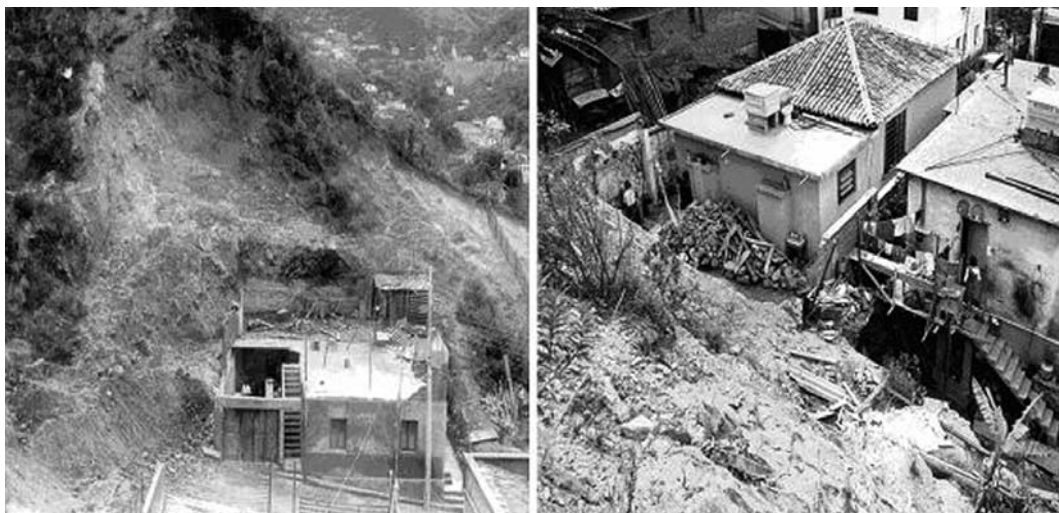
Após as fortes chuvas ocorridas em Dezembro/78 a Fevereiro/79 foram registrados vários escorregamentos em Ouro Preto. O mais grave e também maior deles ocorreu na vila São José, onde a encosta foi atingida por fendas, as quais deslocaram um volume de aproximadamente 100.000 m<sup>3</sup> de material. A área localizada nos fundos da Rua Dr. Horlando Ramos e Dr. Albino Sartori foi retaludada para funcionar como área de segurança quanto a possíveis novos escorregamentos. O projeto, elaborado em 1979, previa, além da remoção de aproximadamente 500.000 m<sup>3</sup> de material, a instalação de um completo sistema de drenagem e a cobertura vegetal com grama em todos os taludes. Um ano mais tarde, em Junho de 1980, constatou-se a reativação de antigos escorregamentos, em virtude da não implantação do sistema de drenagem previsto (Figura 2).

**Fig. 2** – Rua Dr. Albino Sartori, Vila São José. À direita, os fundos das residências na rua Dr. Horlando Ramos após as chuvas de 1980. (Fonte: IPHAN).

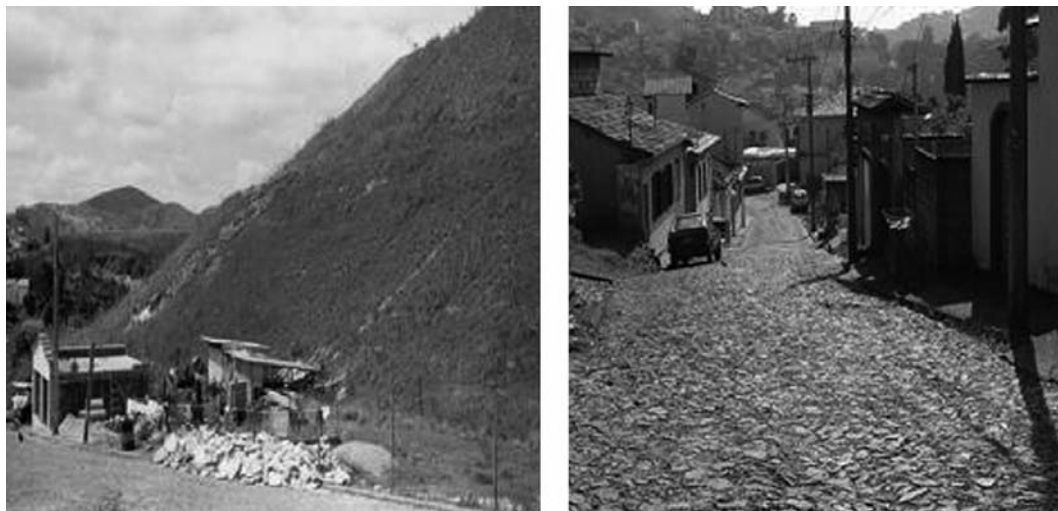
**Fig. 3** – Ocupação após o reperfilamento na rua Dr. Horlando Ramos.  
À direita a ocupação atual. (Fonte: IPHAN).

Sobreira (1990) considera o reperfilamento da Vila São José como um dos pontos mais problemáticos da cidade. Foi constatado que a ocupação inadequada da área é o principal fator de periculosidade quanto ao risco geológico, que deveria ser combatido para prevenir acidentes.

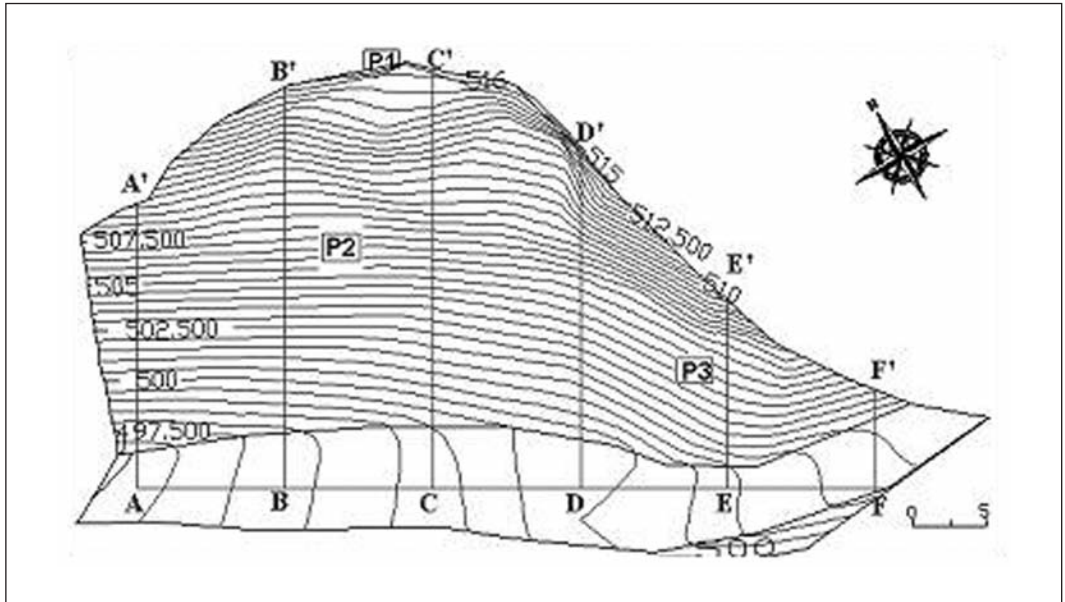
As retroanálises foram feitas com o programa SLOPE/W e com as diversas posições do nível d'água determinadas no programa SEEP/W. As seções analisadas são mostradas na Figura 14, B'B, C'C e D'D.

Na Figura 14 também são mostrados os pontos de amostragem para os ensaios de cisalhamento, caracterização mineralógica e geotécnica do material.

**Fig. 14** – Planta topográfica do talude com as seções analisadas. P1, P2 e P3 – pontos de amostragem.

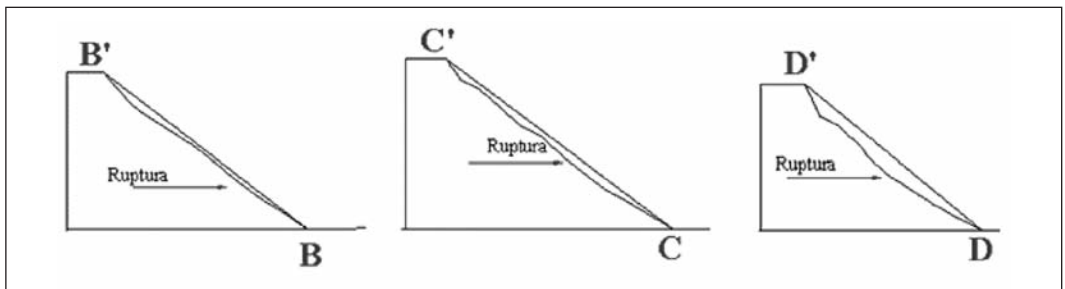
A geometria da superfície de ruptura em cada seção foi cuidadosamente determinada através de levantamento topográfico utilizando estação total (Figura 15).

**Fig. 15** – Seções analisadas mostrando a superfície de ruptura.

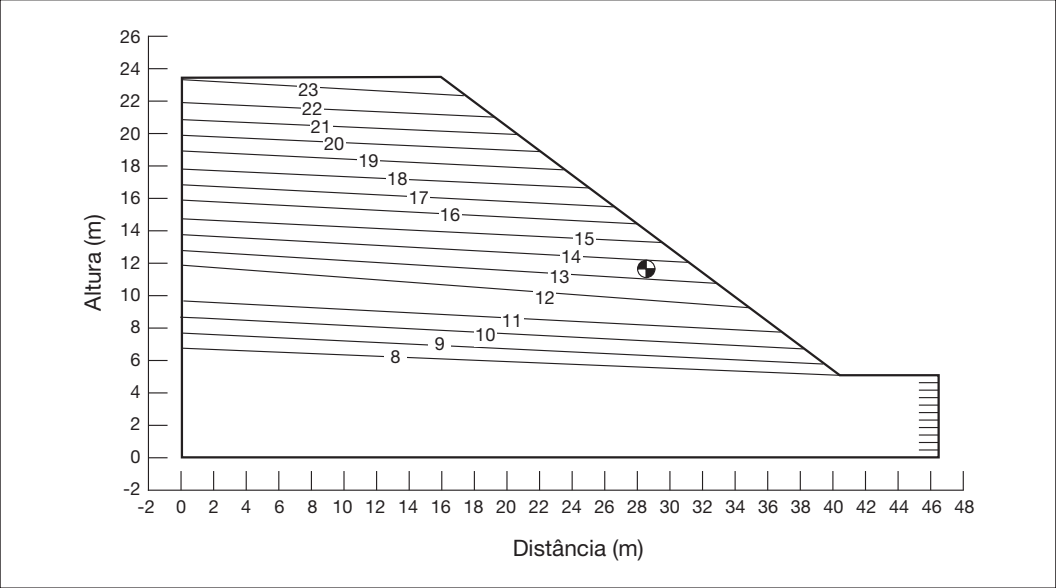
As diversas posições consideradas para o nível d'água em cada seção, obtidas pelo programa SEEP/W são mostradas nas Figuras 16, 17 e 18. Foram testadas diversas situações consideradas representativas do nível d'água para que fosse possível obter, através das retroanálises, a mais próxima possível das condições de carregamento à época do escorregamento.

**Fig. 16** – Posições do nível d'água na seção B'B obtidas no SEEP/W.

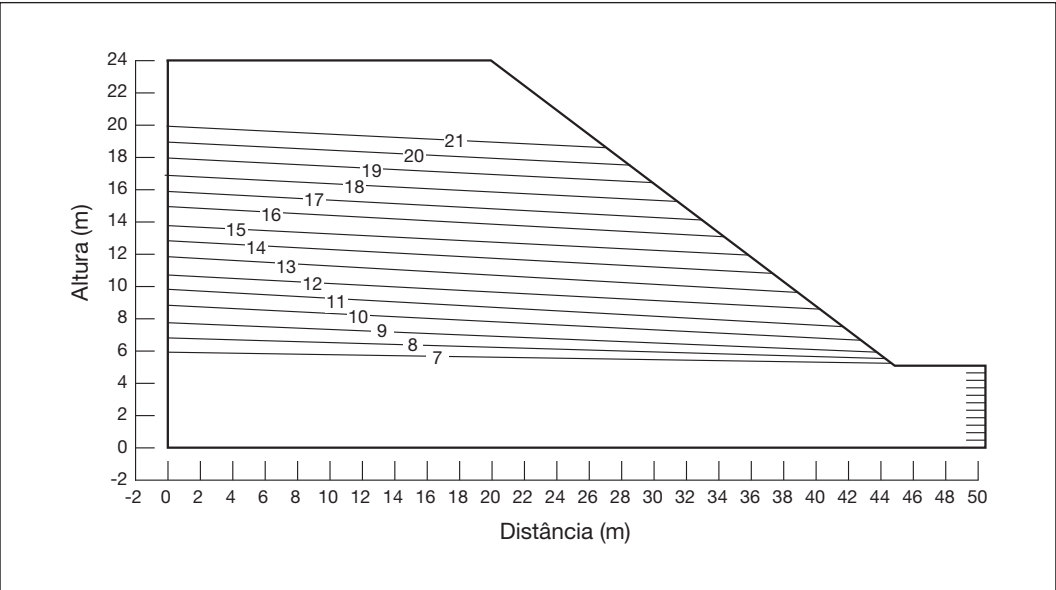
**Fig. 17** – Posições do nível d'água na seção C'C obtidas no SEEP/W.

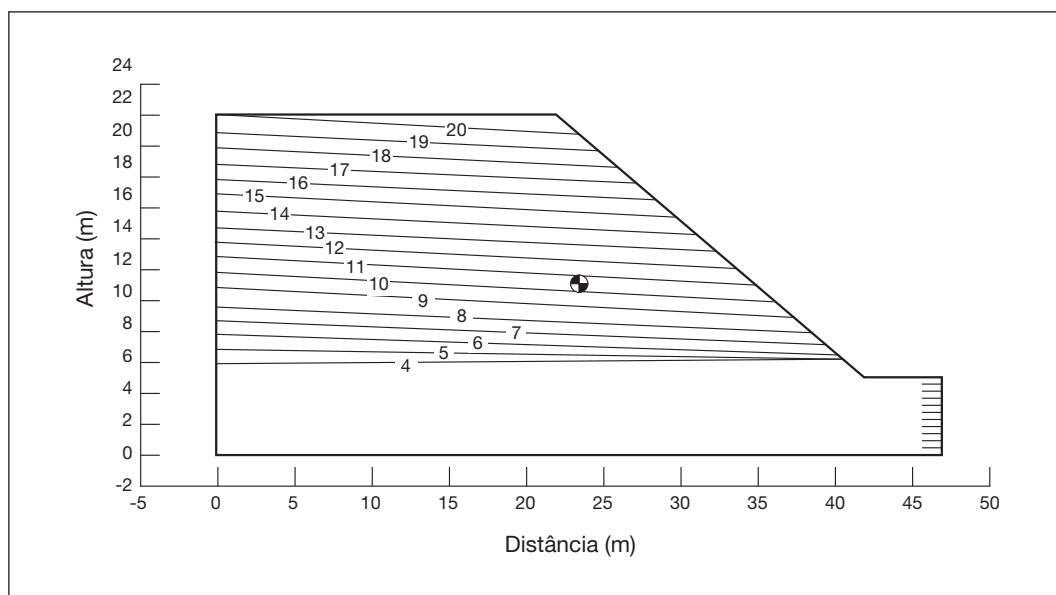
**Fig. 18** – Posições do nível d'água na seção D'D obtidas no SEEP/W.

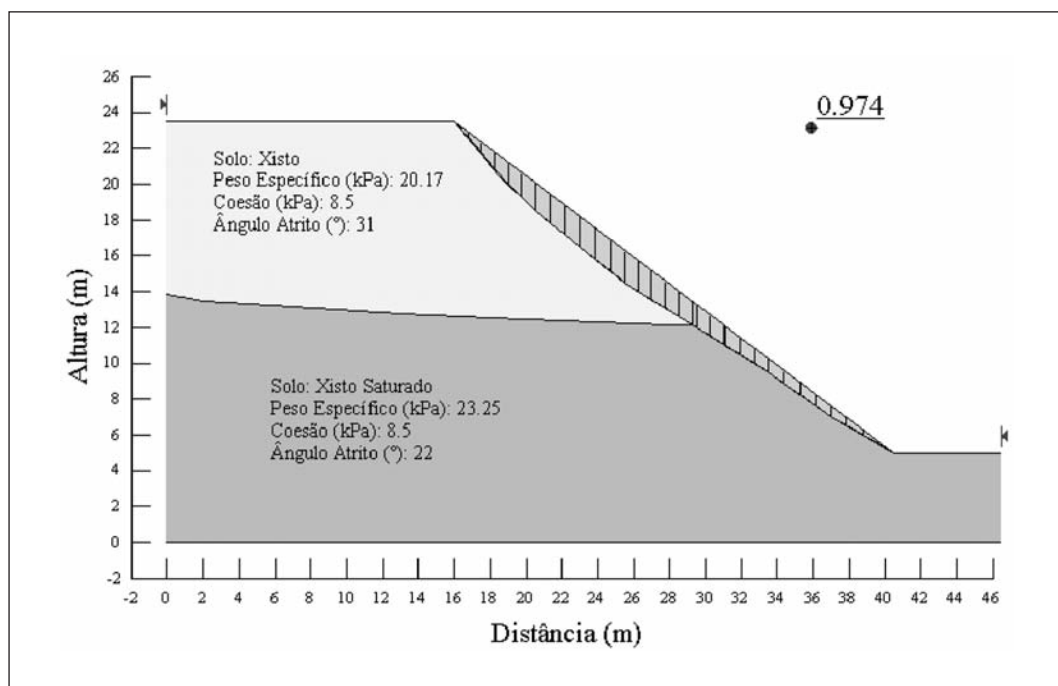
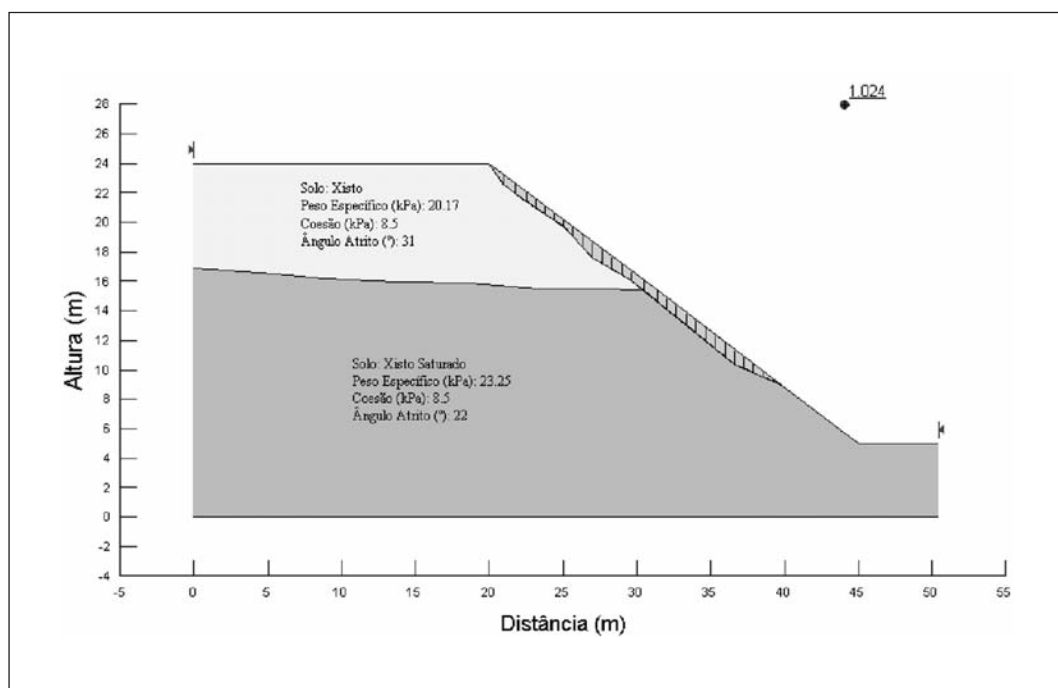
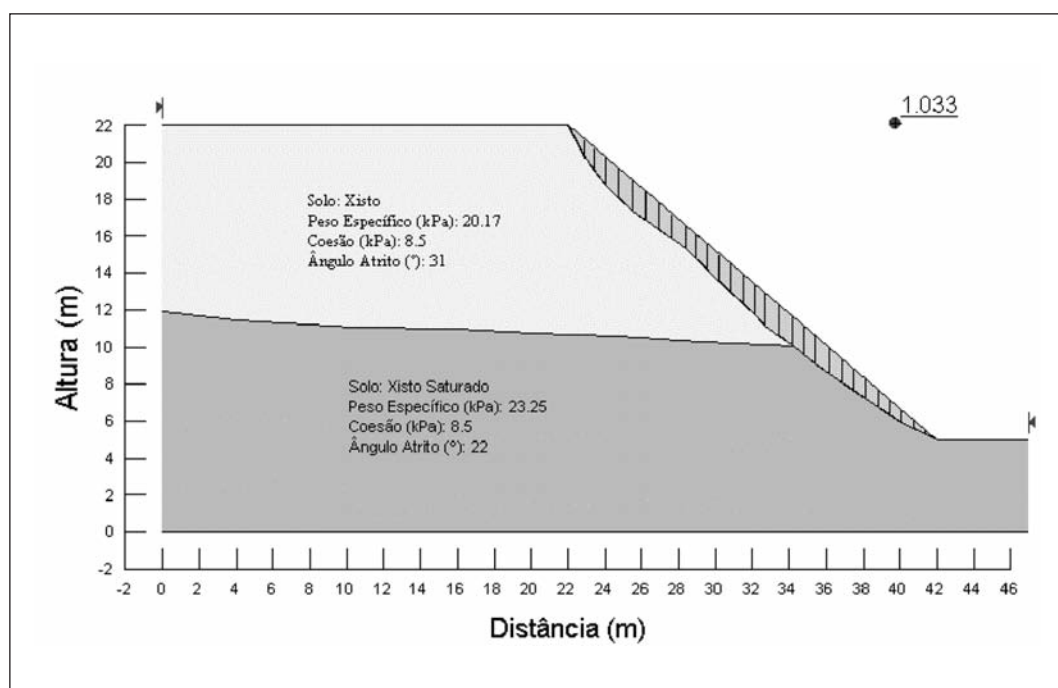
Nas Figuras 19, 20 e 21 são apresentadas as situações de equilíbrio limite encontradas nas retroanálises com os parâmetros de resistência característicos da situação intermediária para as seções B'B, C'C e D'D. Estas situações foram encontradas variando-se a posição do nível d'água, de acordo com os resultados fornecidos pelo SEEP/W, até que se obtivesse a situação correspondente ao equilíbrio limite.

Fig. 19 – Equilíbrio limite para a situação intermédia, seção B'B.

Fig. 20 – Equilíbrio limite para a situação intermédia, seção C'C.

Fig. 21 – Equilíbrio limite para a situação intermédia, seção D'D.

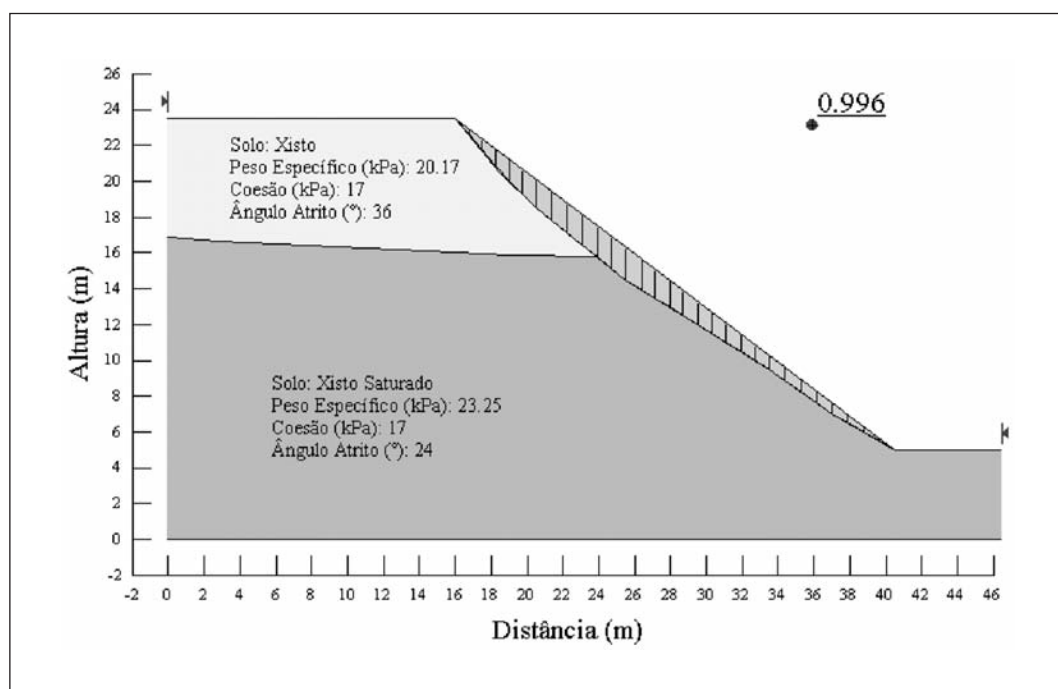
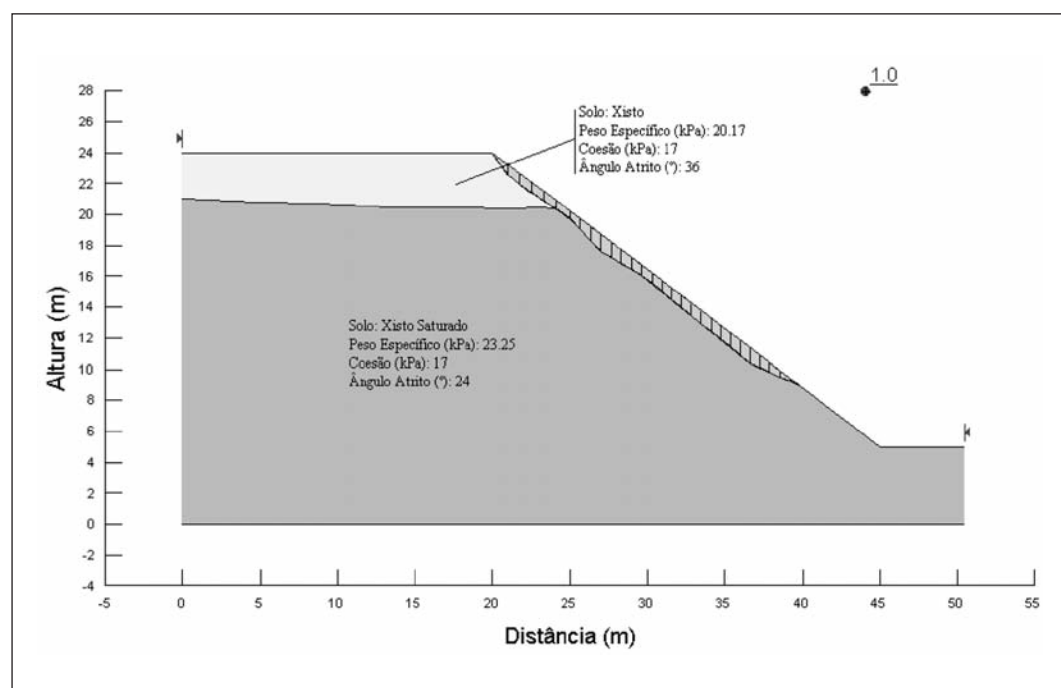
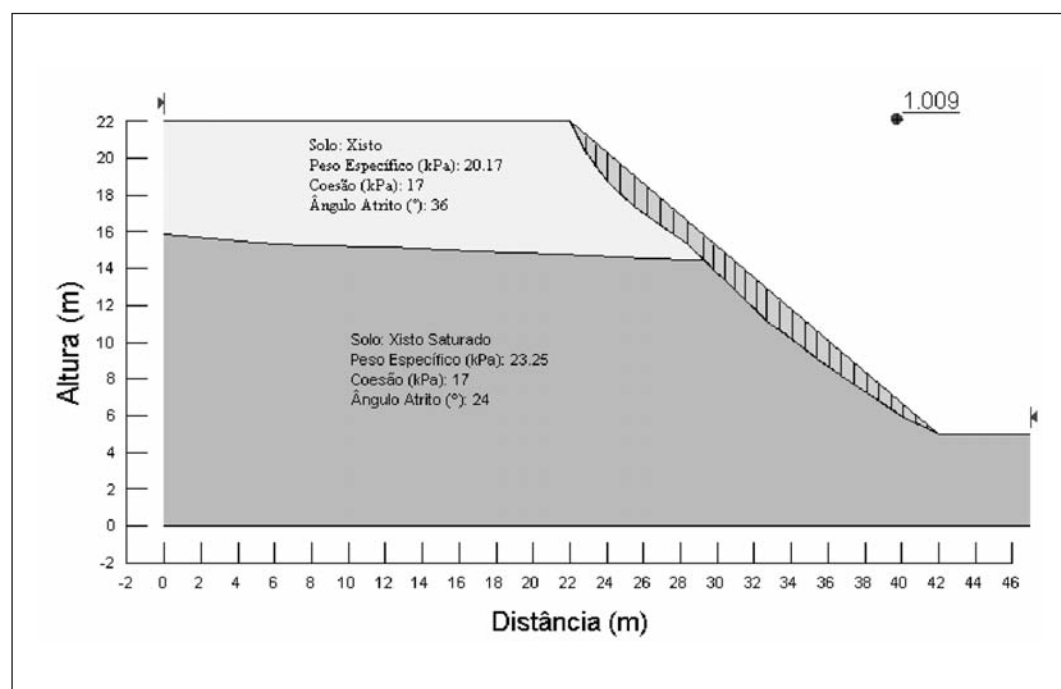
Nas Figuras 22, 23 e 24 são apresentadas as situações de equilíbrio limite encontradas nas retroanálises com os parâmetros de resistência característicos da melhor situação para as seções B'B, C'C e D'D.

Fig. 22 – Equilíbrio limite para a melhor situação, seção B'B.

Fig. 23 – Equilíbrio limite para a melhor situação, seção C'C.

Fig. 24 – Equilíbrio limite para a melhor situação, seção D'D.

O equilíbrio limite é atingido quando o nível d'água, acima do pé do talude nas seções B'B, C'C e D'D, for aproximadamente igual a 10, 13 e 11m na melhor situação e 8, 11 e 6m na pior situação.

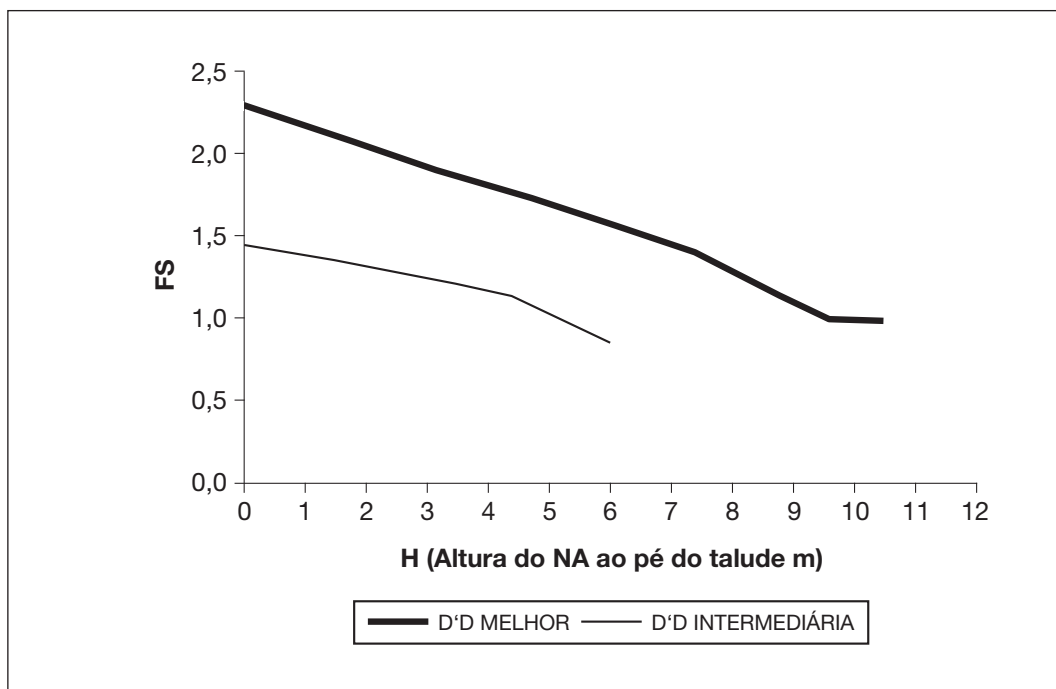
Na Figura 25 é mostrada a sensibilidade do fator de segurança à posição do nível d'água na seção D'D na melhor situação e na situação intermédia. O valor de H, no eixo das abscissas corresponde à altura do nível d'água acima do pé do talude. A curva superior corresponde à melhor situação e a inferior à situação intermédia.

Na seção D'D o equilíbrio limite é atingido na posição mais baixa do nível d'água; isso acontece porque nessa seção a superfície de ruptura é maior e mais íngreme.

**Fig. 25** – Sensibilidade do fator de segurança à posição do nível d'água.

Vale ressaltar que em todas as análises realizadas para o talude seco se encontrou um valor de fator de segurança satisfatório em termos das condições de estabilidade da encosta; isso evidencia a importância da drenagem no controle dos movimentos.
