PROCESSOS DE INSTABILIZAÇÃO EM FALÉSIAS: ESTUDO DE UM CASO NO NORDESTE DO BRASIL

Instabilization Processes in sea cliffs: a case study in Northeast of Brazil

RESUMO – Este trabalho apresenta e discute os mecanismos de ruptura observados ao longo de 16 km de falésias no Município de Tibau do Sul, no litoral oriental do Estado do Rio Grande do Norte, Brasil. A área em estudo é formada por taludes com altura variando de 20 a 40 metros. Foram identificados três perfis típicos: o primeiro é vertical; o segundo apresenta duas inclinações, vertical na parte inferior e ângulo de 40° a 60° com a horizontal na parte superior; o terceiro possui inclinação entre 40° a 60° ao longo de toda a altura do talude. Os mecanismos observados estão relacionados com a ocorrência de chuva. Ensaios de cisalhamento direto mostraram que os solos da área apresentam perda de resistência quando inundados. Nos perfis verticais foram observados quedas, tombamentos e escorregamentos, na parte superior do talude. Nos taludes com inclinação entre 40° a 60° foram observados erosão na face do talude e escorregamentos. A ação do mar na base dos taludes provoca a formação de incisões na base, que por sua vez desestabi

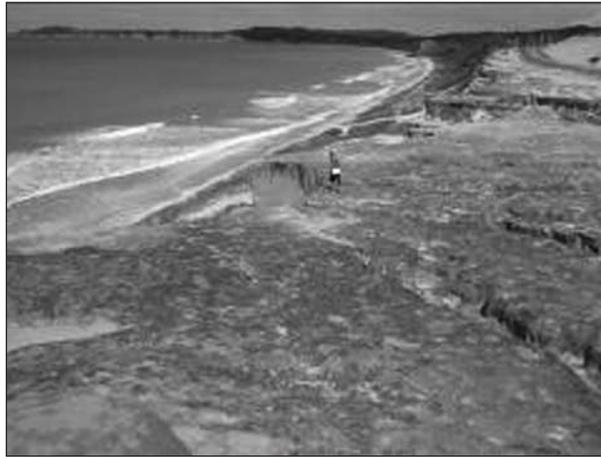
A erosão pluvial é o processo mais freqüente observado na área. Ocorrem na forma de ravinas e voçorocas. Foram observadas erosões tanto no topo como na face das falésias. A sua ocorrência depende da área de contribuição do escoamento superficial, da granulometria do material, da inclinação do talude e do comprimento da trajetória da água no talude. A Figura 4 mostra alguns processos erosivos superficiais observados na área em estudo.

(a) Ravina no trecho norte

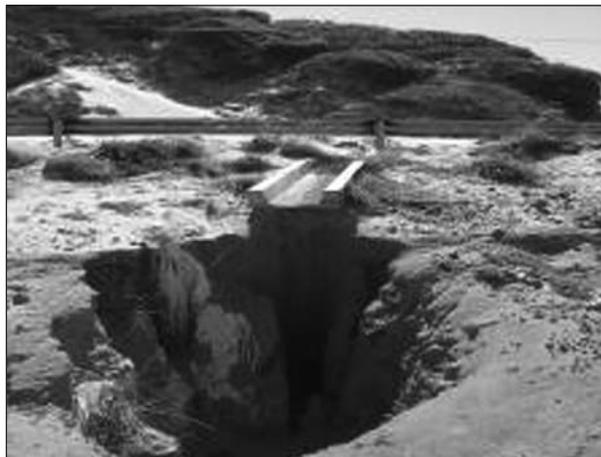
As erosões observadas estão associadas a existência de extensas áreas planas adjacentes às falésias e com leve inclinação em direção à crista do talude. Essas áreas recebem as águas de chuva que escoam superficialmente na direção do mar. No seu percurso formam sulcos no terreno que posteriormente se transformam em ravinas (Figura 4a) e eventualmente em voçorocas (Figura 4c). A implantação de rodovias próximas das falésias pode provocar a formação de ravinas associadas à saída de água dos dispositivos de drenagem (Figura 4b).

(b) Ravina provocada pela drenagem de rodovia adjacente a falésia

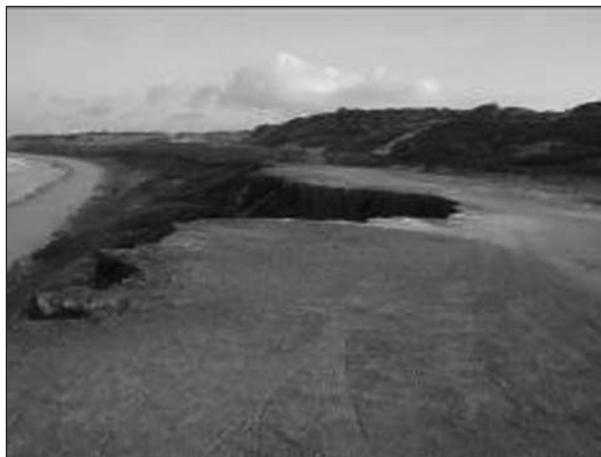
(c) Voçoroca no trecho sul

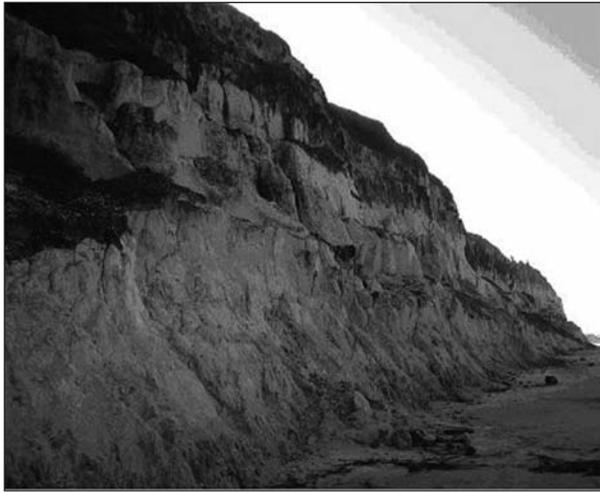
Processos erosivos superficiais também foram observados na face dos taludes. A Figura 5 mostra uma vista do início do trecho Norte. Nessa Figura pode-se observar a formação de ravinas provocadas pelo escoamento da água na face da falésia.

A erosão na face da falésia só foi observada em taludes com inclinação da ordem de 40° com a horizontal sem a presença de vegetação. Taludes com mesma inclinação, porém com presença de cobertura vegetal, assim como taludes mais íngremes não apresentaram problemas de erosão superficial na face da falésia. A cobertura vegetal protege o solo através de três fatores: impede o impacto direto das gotas de água, diminui a quantidade e a velocidade do escoamento superficial e reforça o solo através das raízes. Os taludes mais íngremes não apresentaram erosão pelo fato da água da chuva não atingir diretamente a face do talude, além de apresentarem menores áreas de captação e de comprimentos de rampa.

Fig. 5 – Foto de erosão superficial na face da falésia no trecho norte.

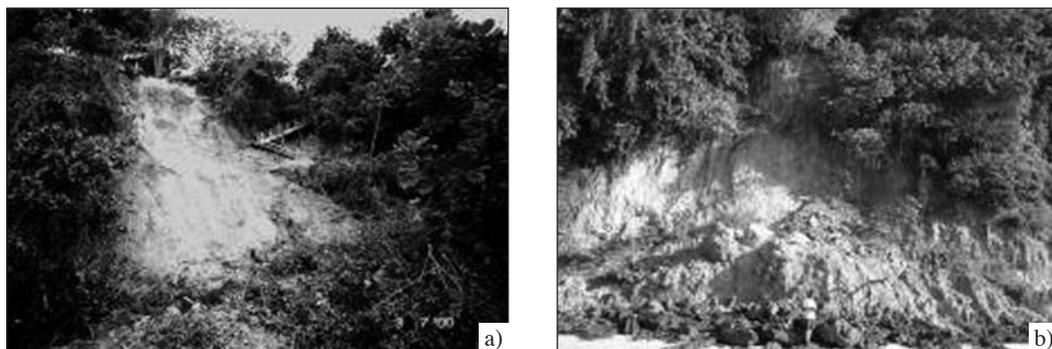
Os escorregamentos de maior amplitude, embora não sejam muito frequentes na área, estão entre os movimentos que apresentaram conseqüências mais graves. A Figura 7 apresenta vistas de dois escorregamentos ocorridos na área estudada, após chuvas intensas.

O escorregamento da Figura 7a ocorreu no final do mês de Junho de 2000. No topo da falésia há um hotel com construções bem próximas a crista do talude, uma escada de acesso à praia e uma construção na parte inferior. A instabilização provocou danos na escadaria de acesso à praia e na construção na parte inferior da falésia.

A superfície de ruptura foi composta de duas partes: circular na parte superior e planar na inferior. De acordo com relato de pessoas que presenciaram o evento, teria ocorrido o primeiro escorregamento na parte inferior. A parte superior teria ficado sem sustentação e em seguida sofrido o deslizamento. No trecho da instabilização a falésia apresenta altura de 30 metros e inclinação de 50°. O talude era completamente revestido por vegetação.

O escorregamento mostrado na Figura 7b foi observado em Junho de 2004. A superfície de deslizamento era aproximadamente circular e atingiu a parte superior da falésia. No local do deslizamento a falésia tinha 40 metros de altura possuía vegetação apenas na parte superior. O perfil do talude era próximo da vertical na metade inferior e inclinação de 60° na parte superior. Não havia construções nas imediações e a superfície de escorregamento foi condicionada pela existência de fraturas verticais (fendas de tração) na parte superior do material que forma a falésia.

Fig. 7 – Fotos de escorregamentos no trecho central da área estudada.

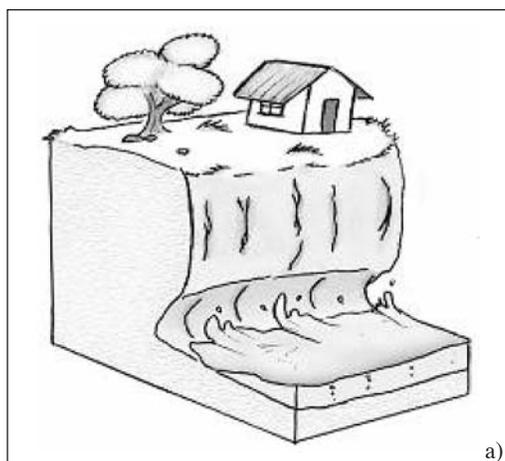
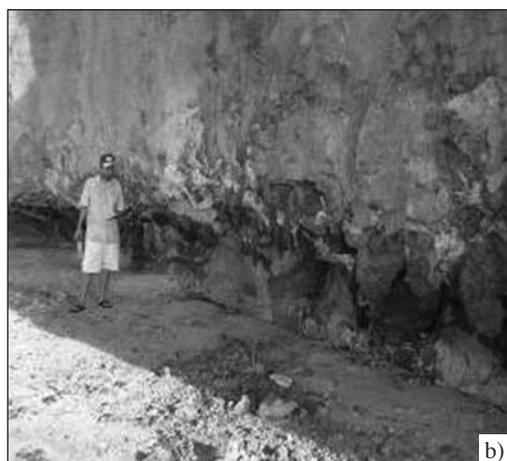
A erosão marinha no pé de taludes costeiros provoca escavações na área atingida (Figura 10). A escavação aumenta a inclinação da base da encosta, formando taludes negativos, o que pode provocar movimento de massas de segmentos inteiros do talude. Este material depositado na base pode ser removido pela ação das ondas, contribuindo no balanço sedimentar. Esse processo é regulado pelo balanço entre as forças hidrodinâmicas (ondas e marés) e pela proteção proporcionada pela faixa de praia à base da encosta. Os fatores relativos à encosta são formados pela geologia, comportamento geotécnico, hidrologia e a geometria do perfil (Silva, 2003). Na área em estudo foram identificados vários pontos onde há a formação de incisões na base da falésia. Essa situação foi mais frequente no trecho central (Figura 10b).

Fig. 10 – Fotos de incisões na base da falésia formadas pela ação das ondas.

De acordo com os resultados dos ensaios de imersão (*crumb test*), o material da base da falésia foi considerado dispersivo, ou seja, quando em contato com a água se desintegra. Esse aspecto é corroborado pelos resultados obtidos nos ensaios de cisalhamento direto. Dentre as amostras estudadas, o solo proveniente da base da falésia foi o que apresentou a maior perda de resistência durante a inundação da amostra. Os resultados dos ensaios explicam porque é comum a formação de incisões basais nos trechos de falésias aonde a água do mar chega até o pé do talude.

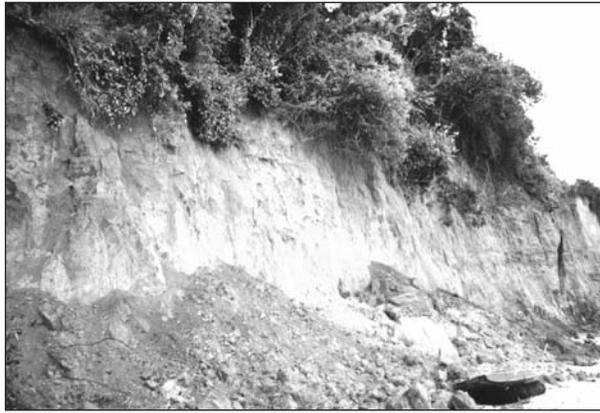
A Figura 9 mostra alguns exemplos desse tipo de movimento de massas. As quedas e os tombamentos foram observados em falésias íngremes, associadas com a presença de fraturas que compartimentavam o maciço em vários blocos e lascas. As instabilizações ocorrem com mais frequência no período chuvoso, no entanto já ocorreram alguns movimentos nos períodos de seca.

(a) Acúmulo de material na base da falésia proveniente de quedas

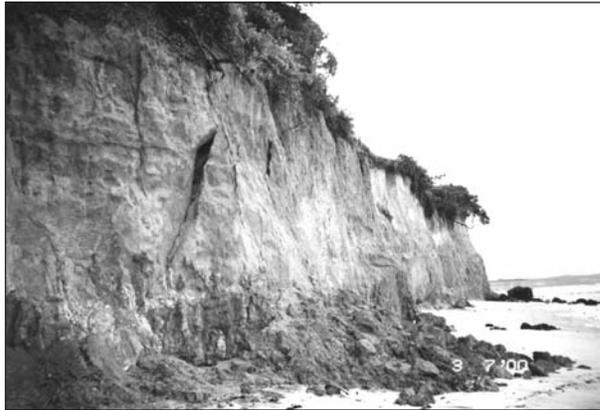
(b) Bloco destacado na iminência de tombar

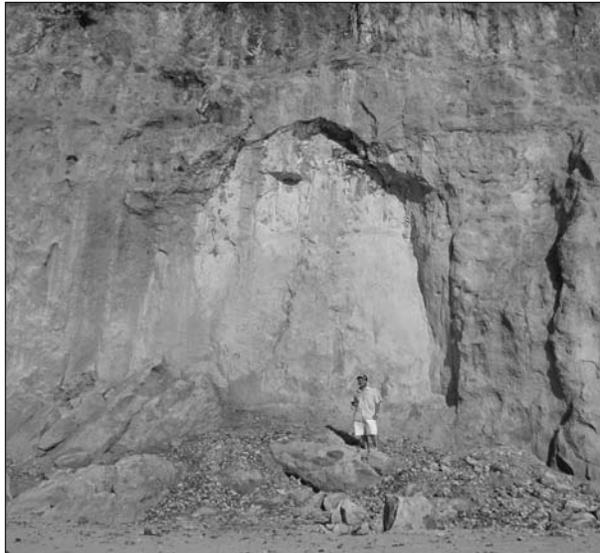
(c) Bloco tombado

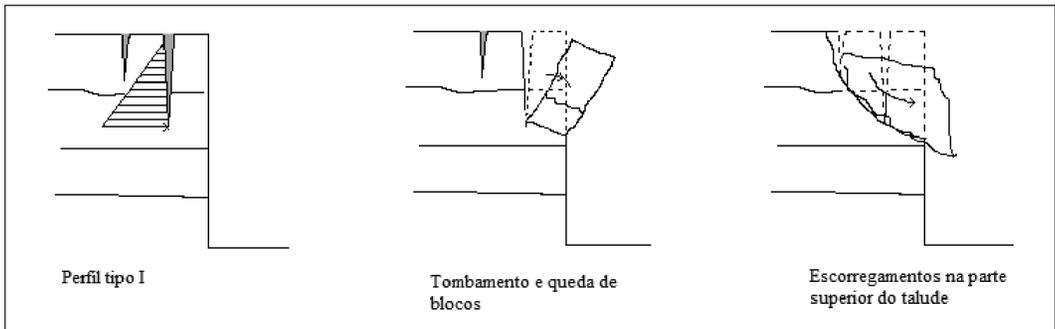
Fig. 11 – Perfil Tipo I.

O Perfil Tipo I mostrado na Figura 11 apresenta elevada susceptibilidade à ocorrência de quedas e tombamentos de materiais. Os taludes verticais também estão susceptíveis a escorregamentos na parte superior da encosta. O Perfil Tipo II, representado na Figura 12 é susceptível a ocorrência de quedas e tombamentos do material da parte inferior pelo fato de possuir talude vertical nesse setor. A parte superior pode sofrer escorregamentos pela falta de confinamento na base do talude e erosão na face inclinada superior. O Perfil Tipo III (Figura 13) apresenta-se mais estável, no entanto podem sofrer escorregamentos e erosão na face do talude. As descontinuidades no maciço provenientes de planos de estratificação, falhas, fraturas e contatos geológicos mergulhando em direção ao talude também se constituem em fatores importantes, uma vez que as rupturas de maciços são condicionadas por tais descontinuidades. Juntas de alívio de tensões subverticais paralelas à crista da encosta tornam-na susceptível a sofrer quedas, tombamentos e escorregamentos. Isso ocorre principalmente associado à pressão exercida pela água que preenche a junta e atua no sentido de expulsar o bloco do talude.
