# AVALIAÇÃO DA QUALIDADE DO MACIÇO ROCHOSO PRESENTE NA FUNDAÇÃO DA BARRAGEM DE BANDEIRA DE MELO – BAHIA/BRASIL

## Quality Evaluation of Rocky Substratum distributed in Foundation of Bandeira de Melo Dam – Bahia/Brazil

Ronaldo Lima Gomes\*

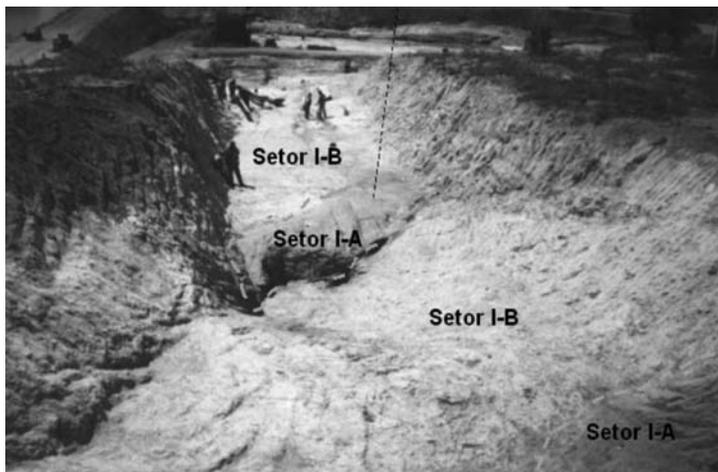
Fig. 2 – Vista panorâmica do “cut-off” da ombreira direita. Notar a diferença de resistência a escavação entre os gnaisses bandados alterados (Setor I-A) e os granito-gnaisses (Setor I-B).

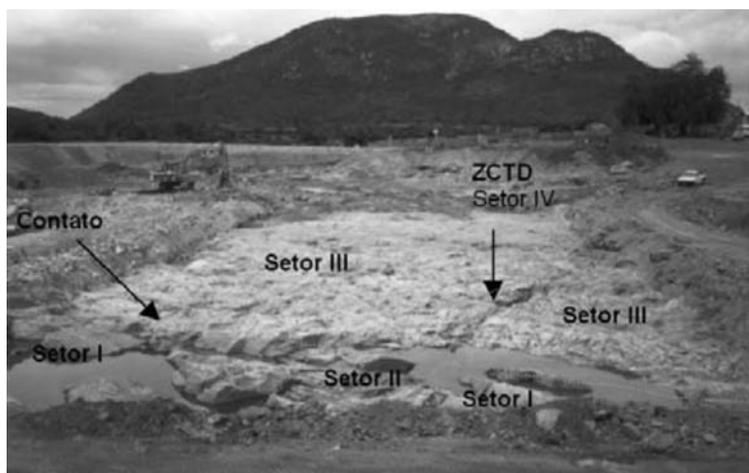
**Fig. 3** – Visão panorâmica do canal da tomada d'água. Notar o contato e a diferença de coloração entre os gnaisses bandados e o granito-gnaisse pegmatítico, além dos diferentes setores estudados.

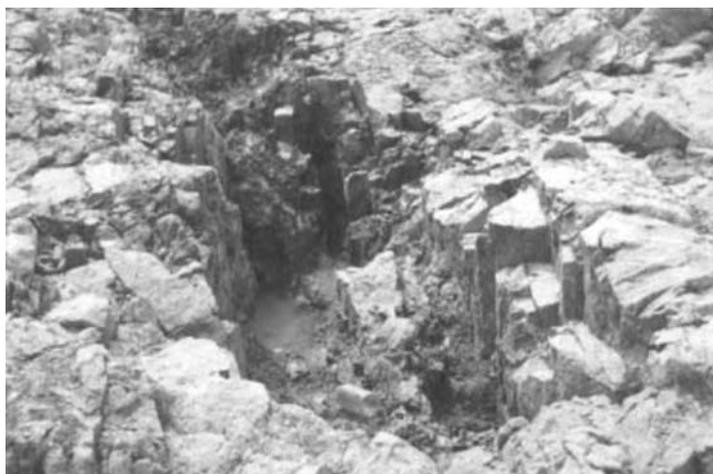
**Fig. 4** – Setor IV, ZCTD - Zona de Cisalhamento presente no canal da tomada d'água. Aspecto da continuidade da zona de cisalhamento de direção N06° mergulhando cerca de 80° para SE (jusante), interceptando tanto o eixo do barramento quanto do canal em um ângulo aproximado de 45°.

o maciço rochoso do canal da tomada d'água apresenta boas qualidades geomecânicas. Porém, algumas estruturas nele impressas deverão ser tratadas de forma particular, pois possuem direções subparalelas ao canal e subperpendiculares ao eixo do barramento, que podem atribuir ao maciço direções e/ou caminhos preferenciais de percolação.

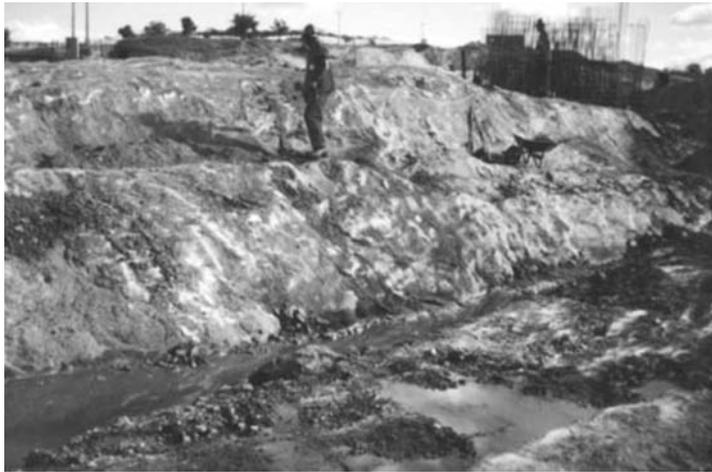
**Fig. 5** – Detalhe do ressalto topográfico existente entre as litologias dos gnaisses bandados (Setor II-A-B1) e os anfibolitos (Setor II-B-B1).

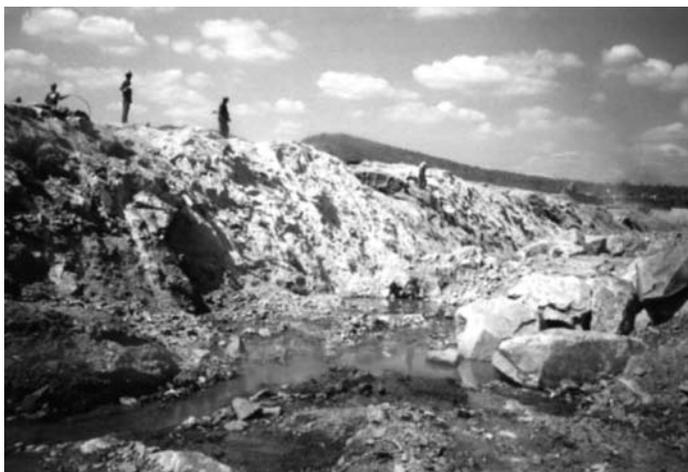
**Fig. 6** – Face do Talude do Vertedouro no Bloco 03. Notar o contato entre os anfibolitos do Setor II-B-B3 e os granito-gnaisses do Setor II-D-B3.

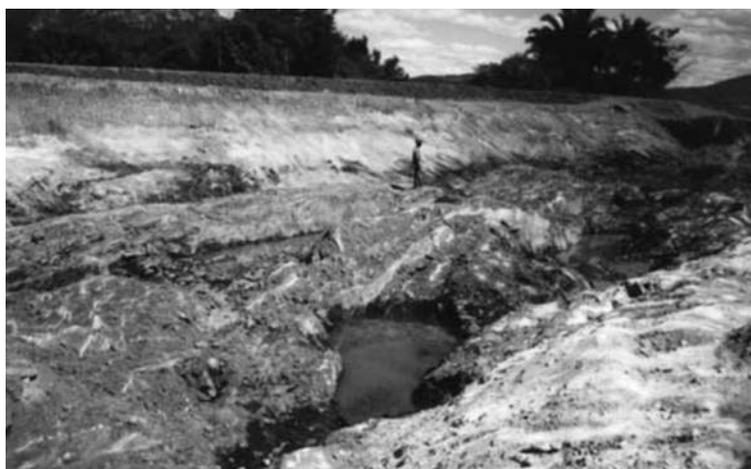
**Fig. 8** – Maciço da margem esquerda. Notar a continuidade para jusante dos anfibolitos do Setor VI. Observar o expressivo controle estrutural e a ocorrência de água percolando no maciço.

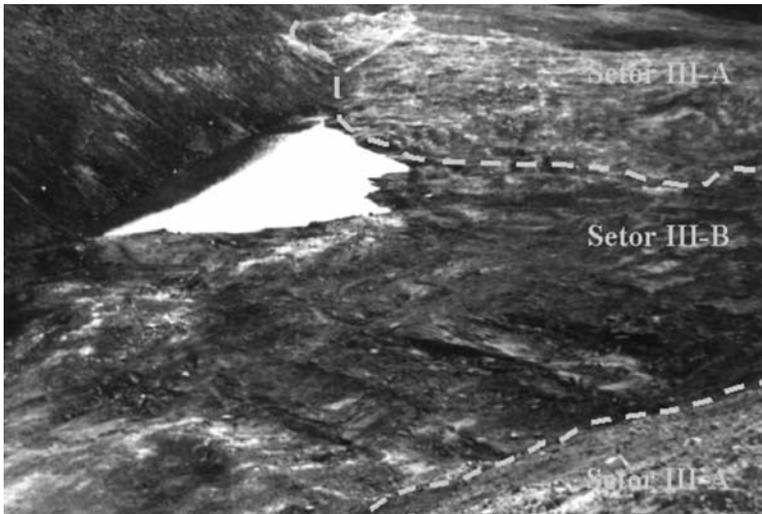
**Fig. 10** – Trecho inundado devido a percolação no maciço anfíbolítico (E32 – E32+10; 40J). Notar o enclave do Setor III-B entre o maciço dos granito-gnaisses do Setro III-A.

O Maciço da ombreira esquerda foi subdividido em dois setores o Setor III-A e o Setor III-B. O Setor III-A corresponde as áreas onde ocorrem a litologia dos granito-gnaisses, enquanto que no Setor III-B ocorrem os anfíbolitos. A exemplo de outros trechos mapeados a diferença entre as litologias refletem diferentes qualidades no maciço. O Setor III-A foi classificado como de qualidade razoável por todos os métodos, devido principalmente ao estado de alteração do maciço e a menores valores de RQD encontrados. Já os anfíbolitos repetem neste setor o seu baixo desempenho, agravado aqui pelo maior grau de alteração.
