# RENIVELAMENTO DO EDIFÍCIO NÚNCIO MALZONI COM 2.2° DE DESAPRUMO

## The pumbling of 2.2° tilted Núncio Malzoni Building

**RESUMO** – O Bloco A do Condomínio Núncio Malzoni, localizado na cidade de Santos, apresentava uma inclinação de 2,2° devida a recalques diferenciais. Após uma cuidadosa análise da estrutura do prédio, foi elaborado e executado um projeto para reaprumá-lo. Foram executadas novas fundações e uma estrutura de transição, após o que o prédio foi forçado a retornar à sua posição original por meio da utilização de macacos hidráulicos. O trabalho apresenta a análise do comportamento do solo e da estrutura durante todo o processo, que foi cuidadosamente monitorado.

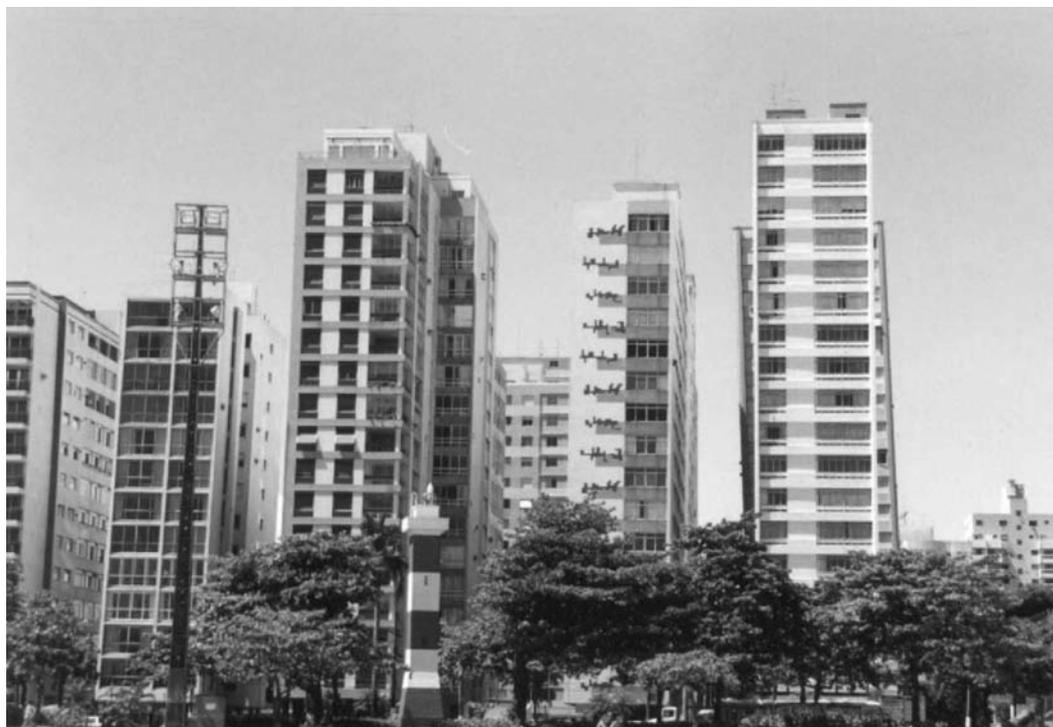
**Fig. 4** – Foto mostrando o Bloco A do Condomínio Núncio Malzoni, após o reaprumo.

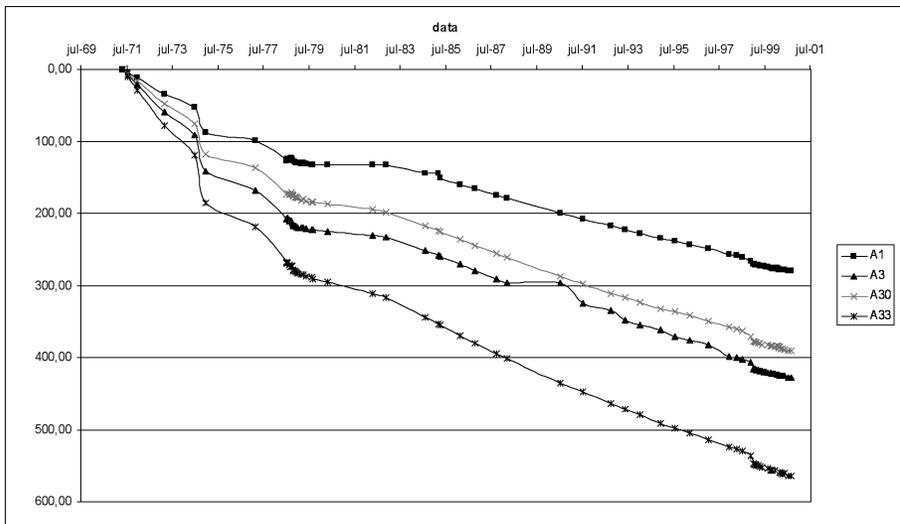
diagonal do prédio. Através das leituras de recalque mostradas na Figura 7 obtém-se valores diferenciais muito menores que os reais, pois o monitoramento do edifício começou a ser realizado quatro anos após a conclusão da obra.

**Fig. 7** – Evolução dos recalques dos quatro pilares externos com o tempo, medidos a partir de 1971.

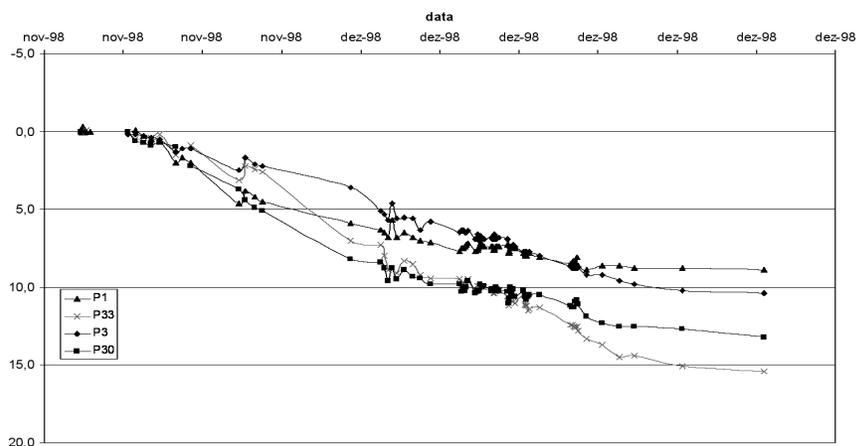
Através da observação dos resultados de recalques e das datas de execução de cada estaca (Figura 14) pode-se concluir que foi importante iniciar a execução dos estacões pelo lado menos recalcado, pois, o lado direito apresentou um recalque inicial superior ao do lado esquerdo. As curvas mostram que inicialmente os recalques diferenciais diminuíram, e só voltaram a aumentar quando foram iniciadas as cravações das camisas do lado esquerdo. Quando foi executada a estaca junto ao pilar 33, que era o mais recalcado, houve uma aceleração da velocidade de recalques no fundo do prédio; chegou-se à conclusão de que os efeitos da execução da estaca acrescidos ao do peso das máquinas e dos silos que estavam localizados entre os dois blocos, nos fundos do bloco A, eram os causadores desta aceleração. No dia 3 de dezembro, os silos foram transferidos para a lateral direita do bloco A, próximos à frente do edifício. A aceleração dos recalques nos fundos do prédio diminuiu e os trabalhos puderam continuar. A colocação dos silos junto ao pilar 1 não provocou alteração da evolução dos recalques neste pilar.

Fig. 18 – Recalques dos quatro pilares externos durante a execução dos estacões.

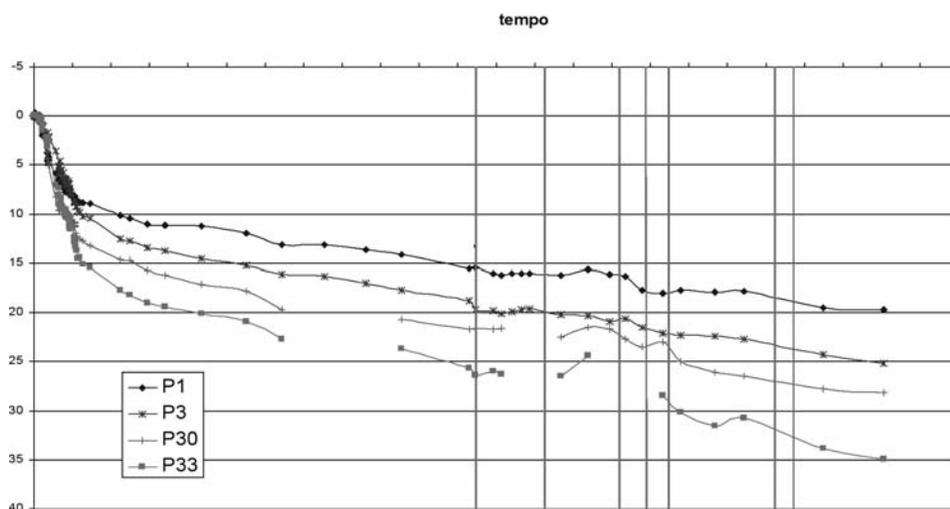
Através da Figura 19, na qual está apresentada a evolução dos recalques nos pilares extremos, desde o início dos trabalhos de recuperação do edifício, observa-se a influência da construção de cada uma das vigas principais no desenvolvimento dos recalques nestes pilares.

Fig. 19 – Recalques dos quatro pilares externos durante a execução das vigas.

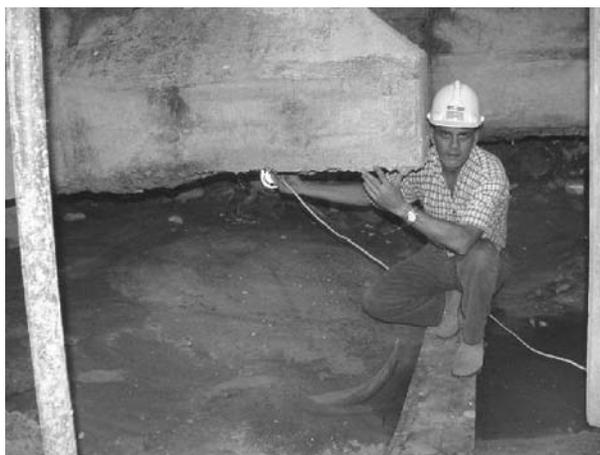
**Fig. 20** – Sapatas escavadas.

As sapatas não foram desligadas da estrutura do prédio após a liberação das mesmas, para que pudessem trabalhar em conjunto com as vigas de transição e com as vigas de rigidez, aumentando a rigidez da parte inferior do edifício. A rigidez do conjunto foi eficiente, porque o prédio não apresentou nenhuma trinca durante o reaprumo.

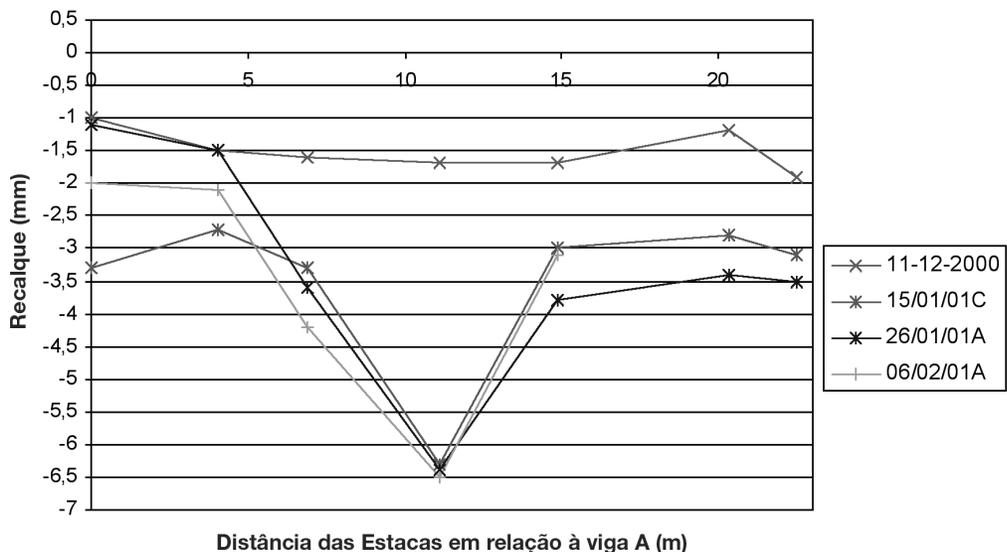
Embora alguns macacos tenham sido carregados com o dobro da carga de projeto, durante o macaqueamento, o recalque máximo das estacas foi inferior a 1cm. Não foi possível obter as curvas “carga-deslocamento” das estacas, porque houve uma variação muito grande das cargas medidas durante o macaqueamento. Além disso, as cargas e os deslocamentos não foram lidos concomitantemente.

**Fig. 21** – Recalques das estacas do lado esquerdo durante e após o reaprumo do prédio em função da distância à viga A

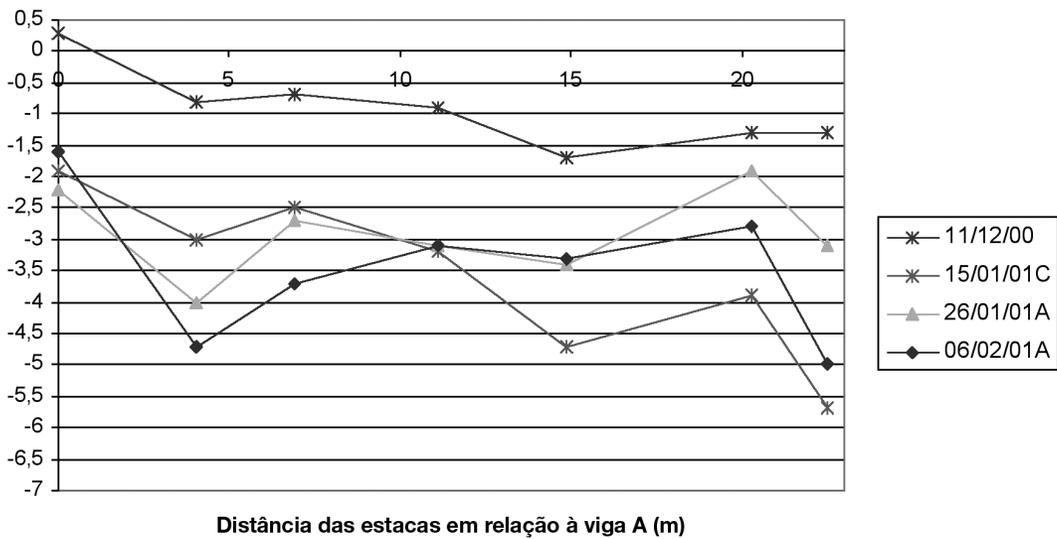
Fig. 22 – Recalques das estacas do lado direito em função da distância à viga A.

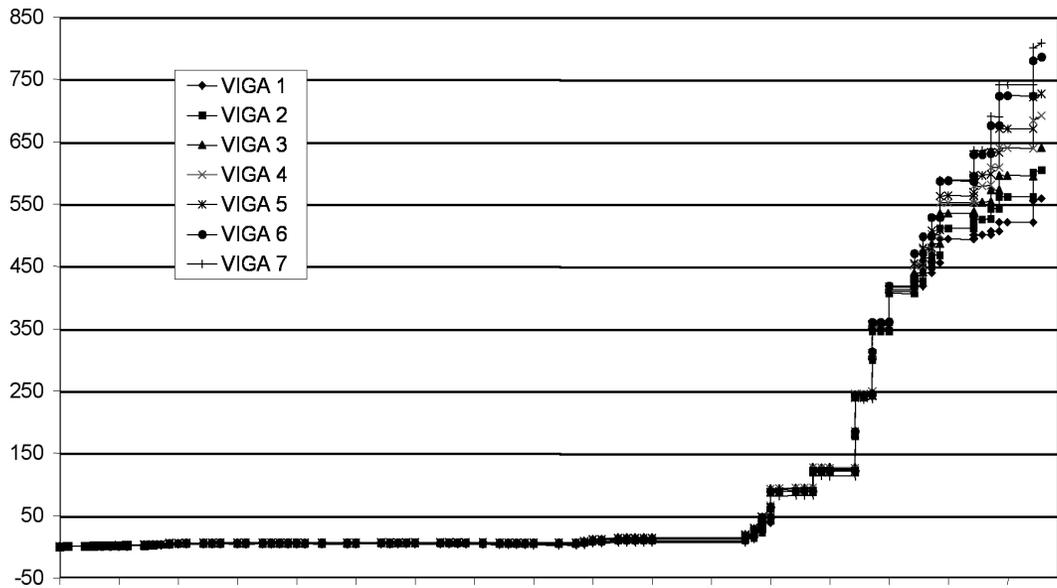
Fig. 23 – Levantamento do lado esquerdo do prédio em função do tempo.

Na Figura 23 está apresentado o gráfico de levantamento do lado esquerdo do prédio, para cada uma das sete transversais, em função do tempo.

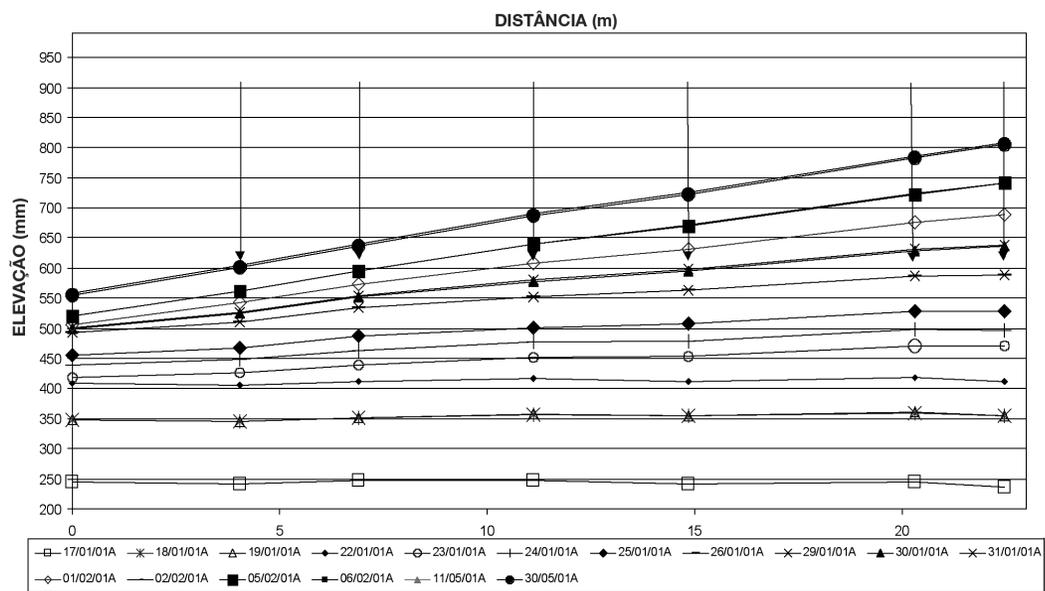
A Figura 24 apresenta a elevação do lado esquerdo do prédio, em função da distância à frente do mesmo, durante o reaprumo. Pode ser observado nesta figura, que o edifício foi erguido com movimento de corpo rígido, motivo pelo qual não surgiram trincas na estrutura durante todo o processo. As leituras de 11 e 30 de maio de 2001, realizadas após a retirada dos macacos hidráulicos, coincide com a leitura de 06 de fevereiro de 2001, realizada após a última operação com os macacos hidráulicos, não tendo ocorrido recalque posterior à obra de reaprumo.

Fig. 24 – Elevação do apoio esquerdo das vigas de transição.

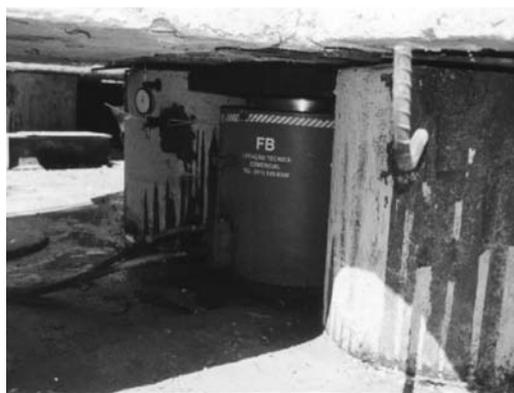
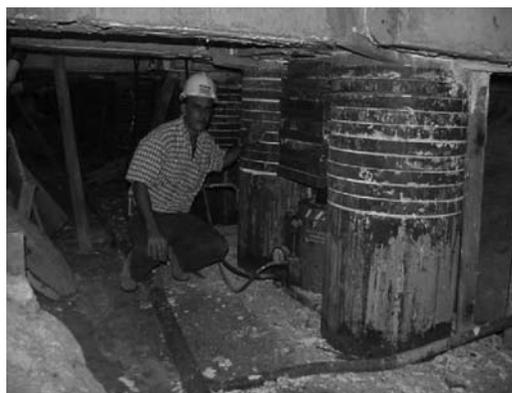
Fig. 25 – Macacos antes e durante o macaqueamento.

Na Figura 25 podem ser observados os macacos instalados entre a estrutura de transição e os blocos de fundação, antes e durante o processo de macaqueamento. A fotografia do lado direito da figura mostra alguns calços já instalados. Na Figura 26 estão as fotos do edifício, antes e após os trabalhos de reaprumo.

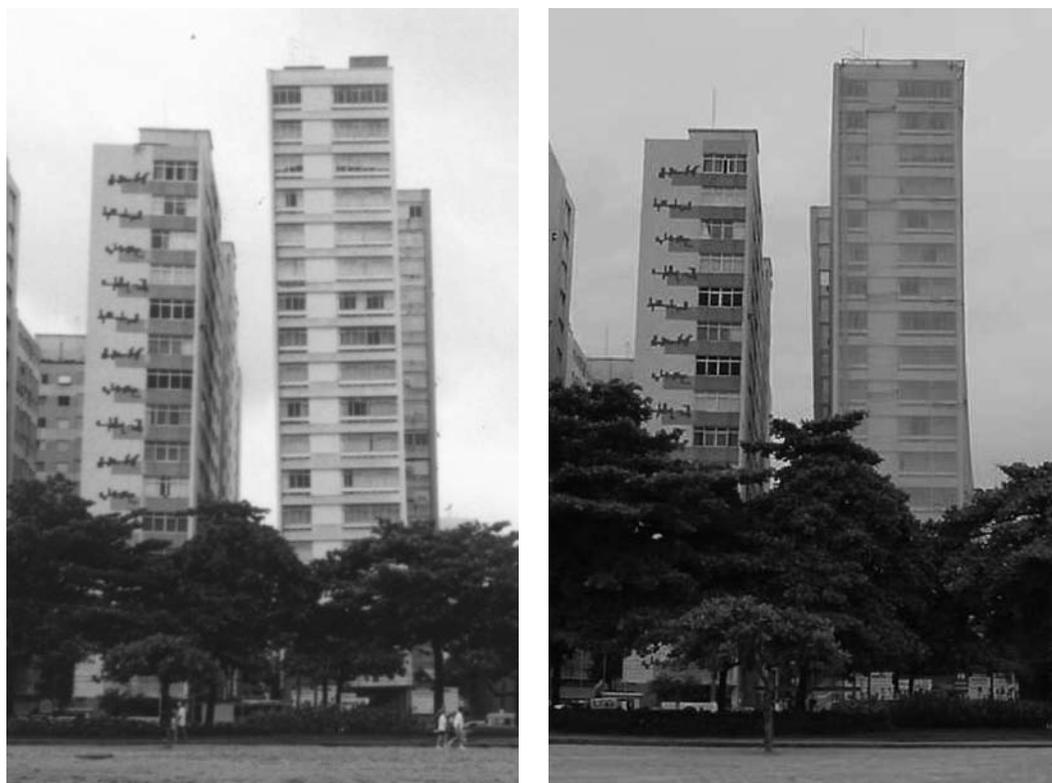
**Fig. 26** – Edifício Núncio Malzoni antes e após o reaprumo.
