ESTUDO DE RUPTURAS EM UM TALUDE ATRAVÉS DE RETROANÁLISES DE ESCORREGAMENTOS

Study of failures in a slope through back analysis of slides

Antônio Luiz Pinheiro*
Milene Sabino Lana**
Frederico Garcia Sobreira***
Luis Emanuel Goulart****

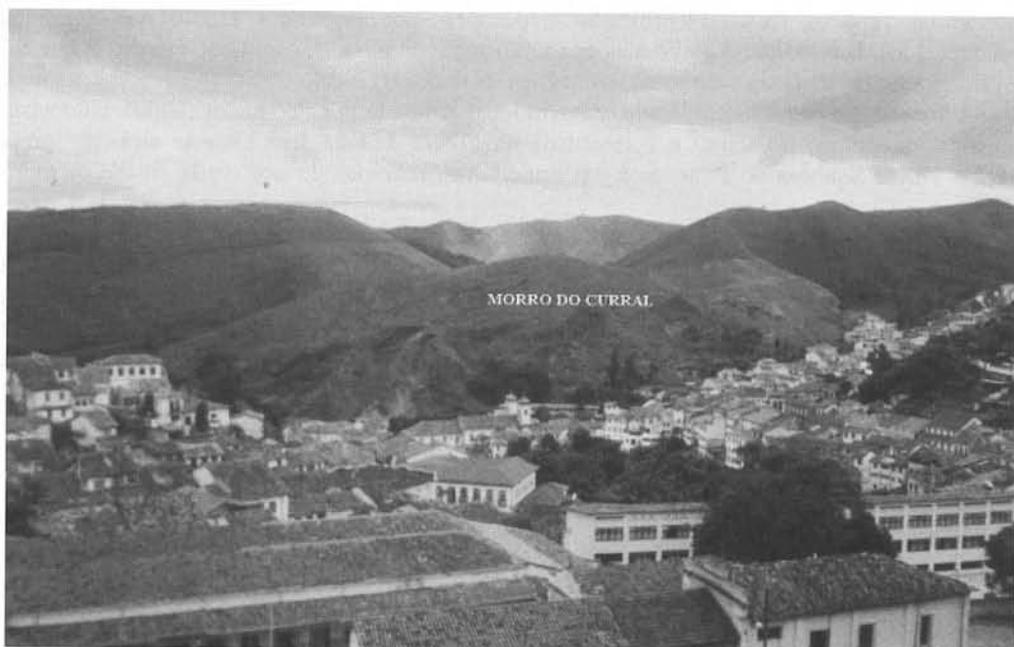
A encosta pode ser vista de todo o centro histórico por turistas e moradores da cidade de Ouro Preto, o que ocasiona um grande impacto visual além dos problemas de instabilidade (Figura 1).

Fig. 1 - Vista da encosta Morro do Curral.

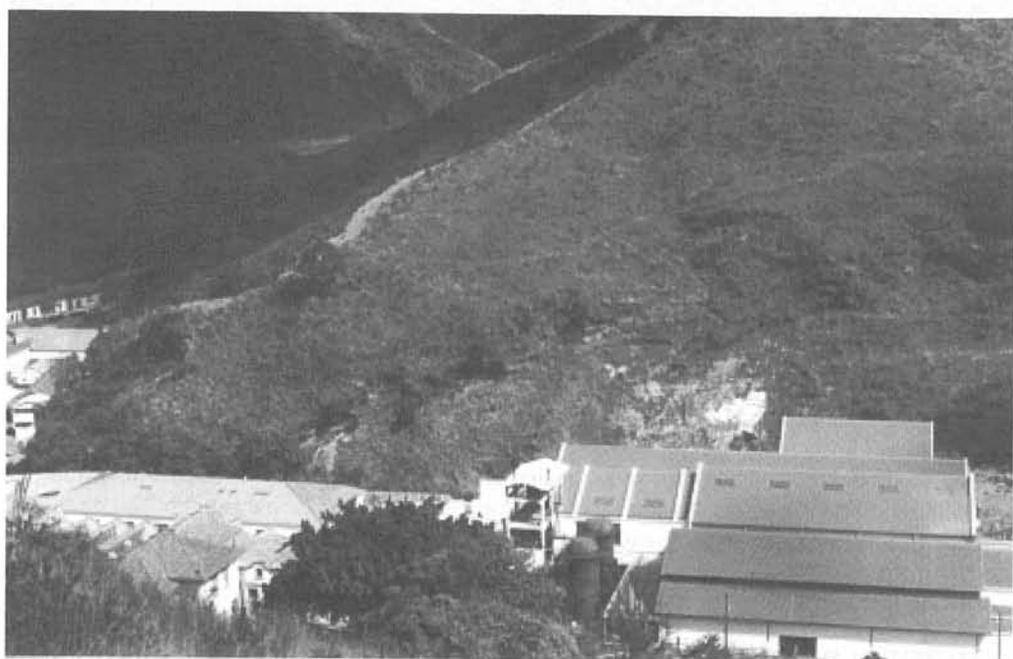
Na Figura 2, pode-se observar uma ruptura na encosta Morro do Curral atrás das instalações do Centro de Artes e Convenções. A área foi estudada por Fernandes (2000), que procede ao levantamento geotécnico e divisão do maciço rochoso em regiões de comportamento geomecânico similar. O autor usou classificações geomecânicas e descrição dos indícios dos movimentos observados para estabelecer esses domínios.

Fig. 2 - Instalações do Centro de Artes e Convenções mostrando ao fundo a presença de rupturas na encosta.

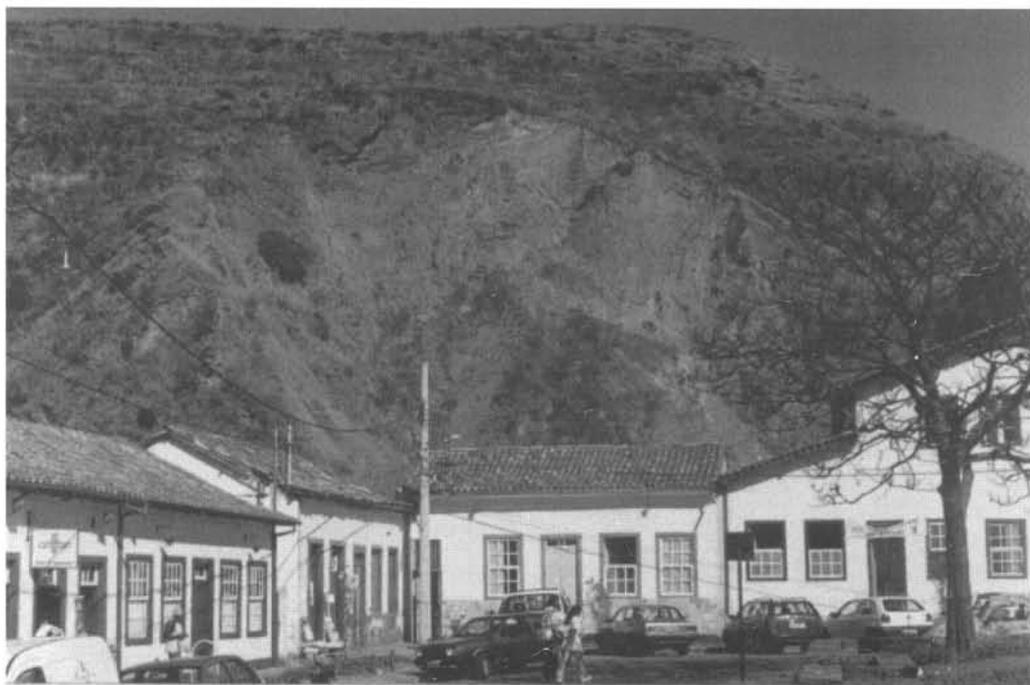
A área objeto desse estudo é adjacente ao local estudado por Fernandes (2000). Uma vista do local mostrando a encosta é apresentada na Figura 3. Esta área situa-se atrás da igreja Matriz Nossa Senhora do Pilar, uma das importantes relíquias do acervo da cidade de Ouro Preto.

A encosta é banhada pelo córrego Caquende que flui em sua base. No sopé da encosta há um depósito de tálus com inclinação em torno de 45° . Este depósito possui pouquíssima cobertura vegetal e é composto por blocos de xisto decimétricos a métricos envolvidos por uma matriz de material fino. Houve movimentação recente (Janeiro, 2002), o que acarretou o deslizamento de material sobre as áreas de serviço das residências que se localizam na base da encosta. Estas áreas de serviços foram criadas pelo capeamento do córrego Caquende e de cortes executados no depósito de tálus pelos próprios moradores.

Fig. 3 - Vista da área estudada.

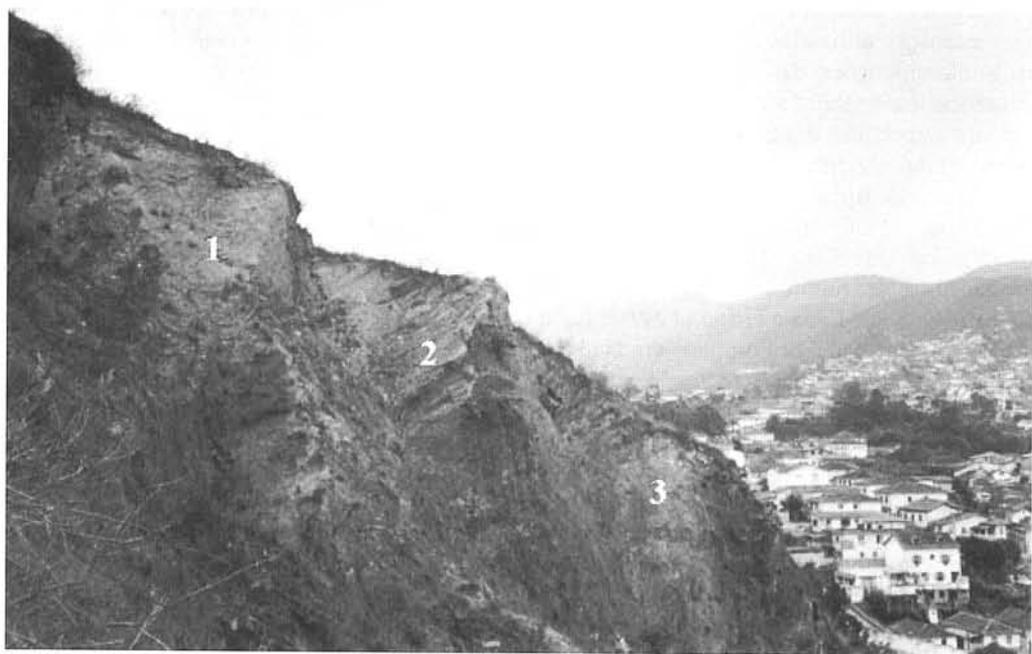
Acima do depósito encontram-se as cicatrizes das rupturas (Figura 4) que foram estudadas com detalhe. Estas cicatrizes geraram e continuam gerando material para o depósito de tálus e também geram finos que são carregados para o córrego Caquende através das duas drenagens laterais.

Fig. 4 - Vista das cicatrizes estudadas.

Na cicatriz 1 (ver Figura 4), a xistosidade tem atitude média 094/32 (X1) e na cicatriz 2 (ver Figura 4), sua atitude é 167/42 (X2), como mostra a Figura 5. Essa variação é decorrente da presença de um dobramento local, sendo as cicatrizes desenvolvidas uma em cada flanco da dobra. No flanco 1, correspondente à xistosidade de atitude 094/32, o mecanismo de ruptura é planar segundo o plano de xistosidade. No flanco 2, correspondente à xistosidade de atitude 167/42, o mecanismo de ruptura é em cunha segundo a interseção do plano de xistosidade com uma das famílias de fraturas identificadas no local. Os dois mecanismos de ruptura só puderam ser identificados devido ao nível de detalhe do levantamento.

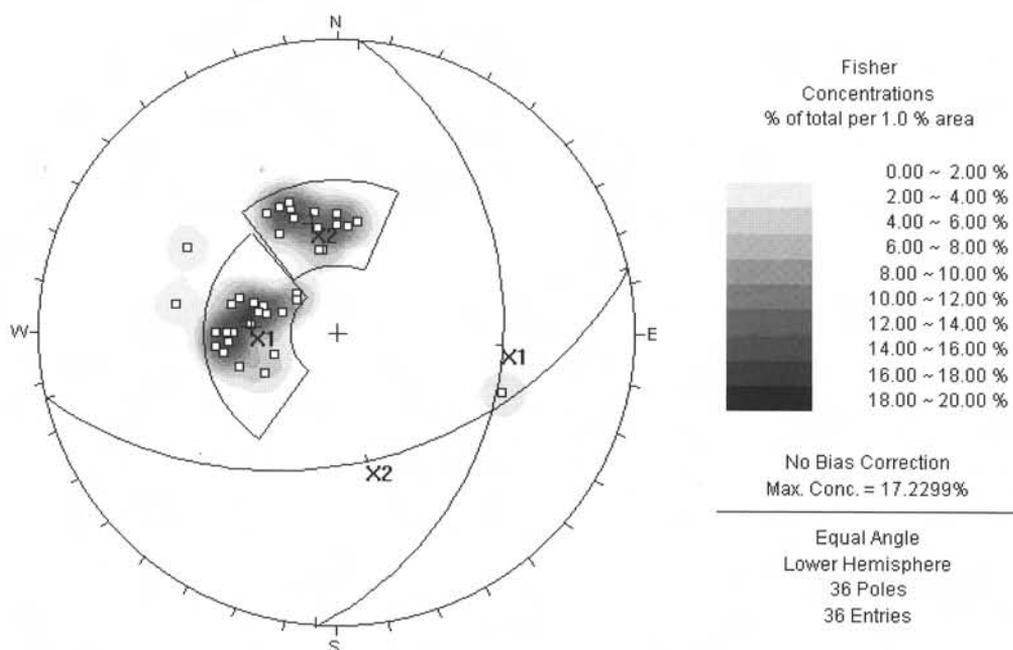
Nos trabalhos desenvolvidos no Morro do Curral, a variabilidade na atitude da xistosidade devido aos dobramentos também é observada. As cicatrizes estudadas, formadas pelos processos de instabilização, desenvolveram-se paralelamente. Pela proximidade dos locais, a variação da atitude da xistosidade não deveria ser muito grande. Entretanto, os resultados do diagrama de frequência de pólos dessas medidas evidenciam uma variação significativa, como mostra a Figura 5.

Fig. 5 - Diagrama de freqüência de pólos mostrando variação da atitude da xistosidade nas cicatrizes (Dips 5.079).

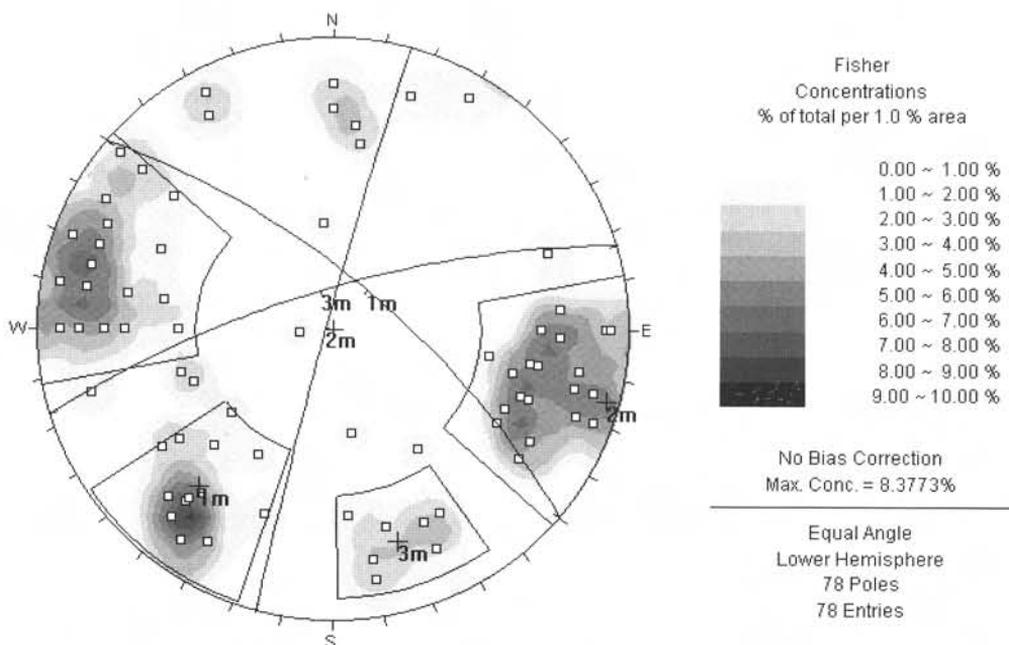
Com os dados obtidos do levantamento geotécnico das fraturas foi elaborado o diagrama de freqüência mostrado na Figura 6. Nesse diagrama são identificadas três famílias de fraturas; 1m: 041/71, 2m: 285/87, 3m: 343/74.

As famílias de fraturas 1m e 2m (Figura 6) condicionam a ruptura nas cicatrizes 1 e 2, juntamente com a xistosidade. Na cicatriz 3, em função da dificuldade de acesso foram levantados poucos dados, razão pela qual a sua análise não é apresentada nesse artigo.

Na cicatriz 1 o mecanismo de ruptura é planar segundo a xistosidade. No caso da cicatriz 2, onde o mecanismo de ruptura é por cunha, a direção de deslizamento é formada pela interseção entre a xistosidade e a família 1m.

Fig. 6 - Diagrama de frequência de pólos mostrando as famílias de fraturas (Dips 5.079).

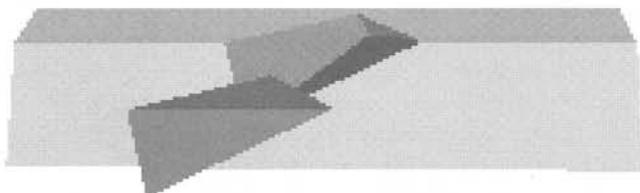
Na Figura 7 a geometria da cicatriz 1 é mostrada com a posição do bloco que deslizou. A ruptura planar segundo a xistosidade inicialmente foi confundida com uma ruptura por cunha, em função do plano de xistosidade não apresentar direção subparalela à face do talude (ver Figura 7). Entretanto, as análises cinemáticas através das projeções estereográficas na face do talude e a análise feita através do programa Swedge 4.079 confirmaram a ocorrência de ruptura planar, como mostra Pinheiro (2002). Além disso, foi medida no campo a direção do deslizamento que, mais uma vez, confirmou a ocorrência de ruptura planar segundo a xistosidade porque sua orientação é bem próxima da orientação média da reta de maior declive da xistosidade (X1, na Figura 5).

Fig. 7 - Vista em perspectiva da cicatriz 1 (Swedge 4.079).

Na análise de estabilidade para a cicatriz 1, utilizando o programa Swedge 4.079, com as estimativas de resistência obtidas para a xistosidade, chega-se a um fator de segurança na faixa de 8,6 a 12,4, o que não condiz com a realidade. Isso ocorre porque os valores de coesão são extremamente altos para a superfície de xistosidade e para o maciço, que se encontra bastante alterado. A influência da alteração no cálculo do índice RMR não é significativa, levando a valores de coesão irrealistas. Já as estimativas de ângulos de atrito foram consideradas adequadas, bastando então ajustar o valor da coesão para a condição de equilíbrio limite.

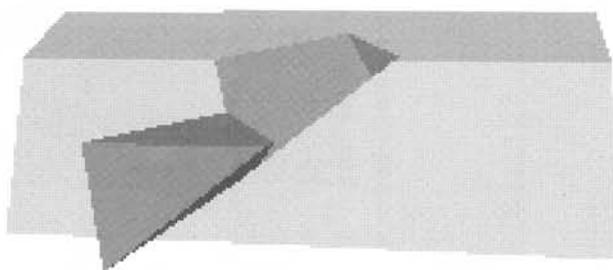
A Figura 8 é uma vista em perspectiva da cicatriz 2, mostrando a ruptura em cunha segundo a interseção da xistosidade com a família 1m. As análises cinemáticas confirmaram o mecanismo de ruptura, assim como a análise feita através do Swedge 4.079, como mostra Pinheiro (2002). Também nesse caso a ruptura foi confirmada pela medição em campo da direção de deslizamento, bastante próxima à orientação da linha de interseção entre a xistosidade e a família 1m.

Fig. 8 - Vista em perspectiva da cicatriz 2 (Swedge 4.079).

Durante as simulações observou-se que o ângulo de atrito não altera o valor do fator de segurança devido ao valor muito baixo da força normal no plano de 1m. Para a coesão qualquer valor acima de zero aumenta o fator de segurança além da condição de equilíbrio limite. Esses resultados impossibilitaram a determinação da resistência da fratura empregando retroanálises.

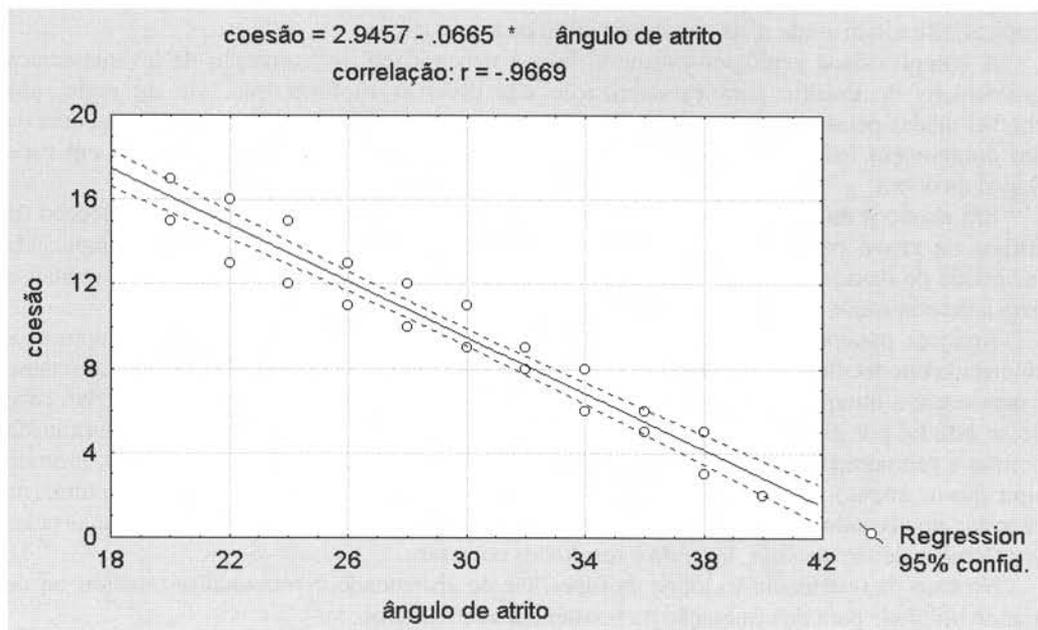
A Figura 9 mostra os resultados da retroanálise para a cicatriz 1. Os valores de coesão e ângulo de atrito correspondem à situação de equilíbrio limite. Dois valores de coesão são representados para cada valor de ângulo de atrito, que correspondem aos valores mínimos e máximos encontrados para cada ângulo de atrito, na situação de equilíbrio limite.

Os valores de coesão na Figura 9 foram obtidos para uma faixa de valores de ângulo de atrito de 20° a 40°. Observa-se uma correlação linear entre os valores de ângulo de atrito e coesão. Na Figura 9 também são representadas as estimativas de coesão para um intervalo de confiança de 95%. Observa-se que essas estimativas estão bem próximas dos valores limites de coesão encontrados nas retroanálises.

Fig. 9 - Resultados da retroanálise para determinação da resistência ao cisalhamento da xistosidade

Deve-se salientar que os resultados obtidos na retroanálise são preliminares, devendo ser testados por novas retroanálises de rupturas na mesma encosta, até que se consiga aferir os valores de coesão e ângulo de atrito da xistosidade.

Também é de grande interesse o desenvolvimento de metodologia que possibilite a amostragem do maciço rochoso do Morro do Curral e a confecção de corpos de prova para realização de ensaios de cisalhamento ou mesmo triaxiais. Os ensaios de laboratório, mesmo se não forem representativos da resistência do maciço rochoso, podem fornecer informações importantes para interpretação das retroanálises.
