FISSURAÇÃO E TRABALHOS DE REPARAÇÃO NA BARRAGEM DO CABRIL*

Cracking and Repair Works in Cabril Dam

Grupo de trabalho da Comissão Nacional Portuguesa das Grandes Barragens**

* Comunicação apresentada ao XV Congresso da ICOLD, Lausanne, 1985.

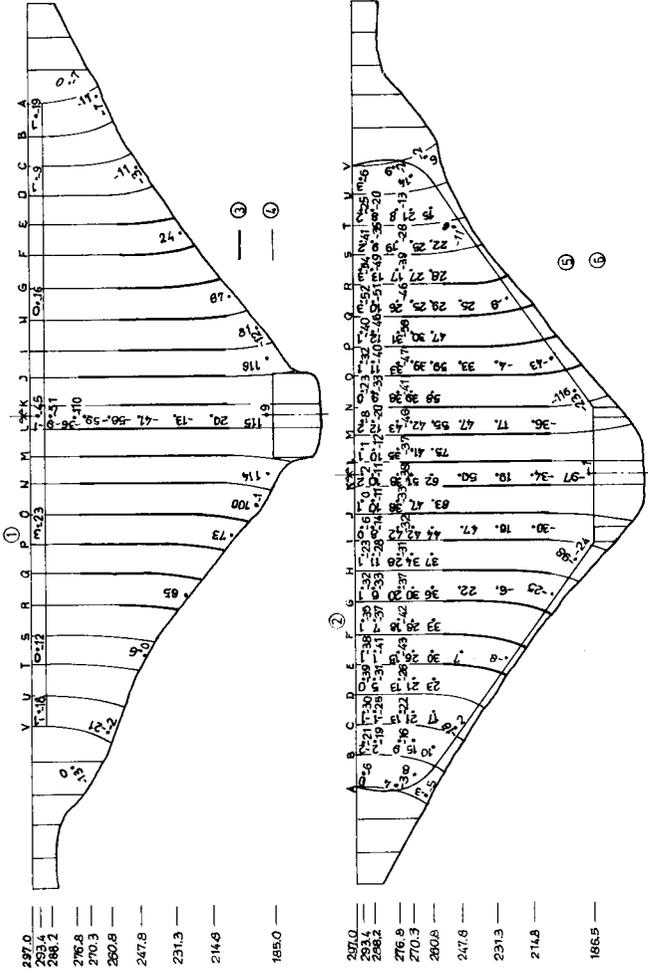
A fim de calibrar o modelo de cálculo automático já mencionado, foi feito um modelo de gesso-diatomite à escala 1/300, no qual as juntas assinaladas na Fig. 1 foram reproduzidas com aberturas de alguns decimilímetros (ver Fig. 2) e que foi carregado com mercúrio para reproduzir o efeito da carga de água.

Os resultados obtidos que são apresentados na Fig. 1 estão em boa concordância com os valores obtidos através do método de elementos finitos, confirmando assim a validade do modelo matemático adoptado.

Fig. 1 — Tensões principais no protótipo devidas à Pressão Hidrostática

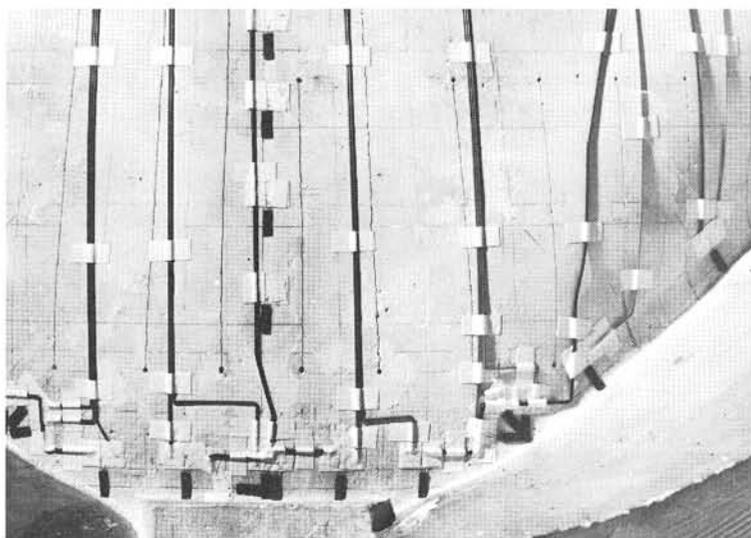
Fig. 2 – Pormenor das juntas M, L, K, J e I, abertas no modelo.
