# A REPARAÇÃO DA BARRAGEM DE PARADELA\*

## Paradela Dam Repair

**SYNOPSIS** – Paradela rockfill concrete face dam, 110 m high, has been built between 1956 and 1958.

The last repair in 1980 with a waterproofing “in situ” membrane is justified and analysed.

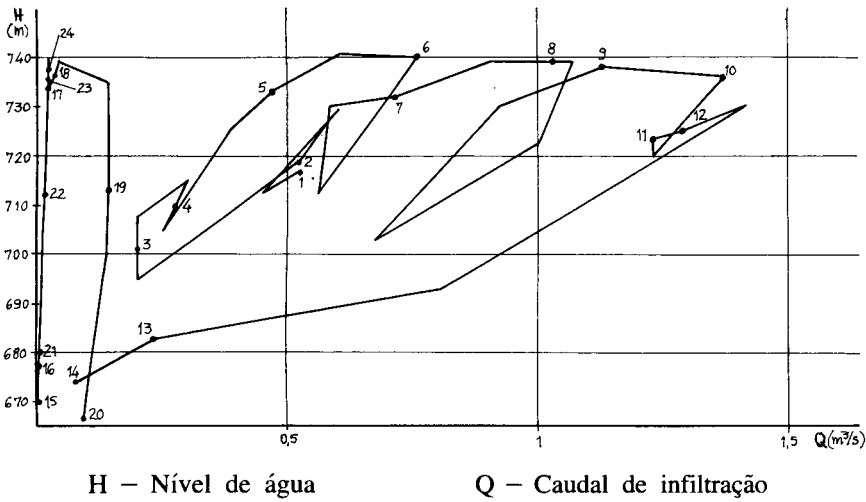
Se bem que o período decorrido após a reparação, não permita tirar conclusões definitivas no que respeita ao funcionamento a longo prazo da barragem, não restam dúvidas que as infiltrações foram reduzidas a valores que se podem considerar insignificantes, e que não haviam sido conseguidos com as 7 reparações anteriores.

Os benefícios resultantes da reparação estão bem patentes na Fig. 1, onde se relacionam as infiltrações totais com os níveis de albufeira, a partir de Janeiro de 1975. Os pontos assinalados correspondem às datas que a seguir se referem:

Fig. 1 — Infiltrações através da cortina de montante.
