# Acidentes e danos associados a obras subterrâneas

## *Accidents and damage associated to underground works*

**Luis Ribeiro e Sousa\***

**RESUMO** - Apesar da ocorrência de acidentes ou incidentes em obras subterrâneas não ser tão pouco frequente como em outras estruturas geotécnicas, a disseminação destes eventos não é comum dados os problemas legais envolvidos. Em geral, existe a tendência para minimizar a divulgação dos danos envolvidos e das causas que os originaram. Neste artigo, é feita uma revisão dos aspectos de segurança em estruturas subterrâneas, nomeadamente dos diferentes tipos de acidentes e as suas consequências. As causas principais de acidentes e outras deteriorações são descritas e classificadas. São apresentados casos de acidentes e incidentes ocorridos em projectos hidroeléctricos subterrâneos, em túneis de redes de transporte e de metropolitanos em meio urbano. Mencionam-se, ainda, aspectos relacionados com a interacção dos túneis urbanos com as infraestruturas existentes à superfície e no interior do próprio maciço e dos danos associados.

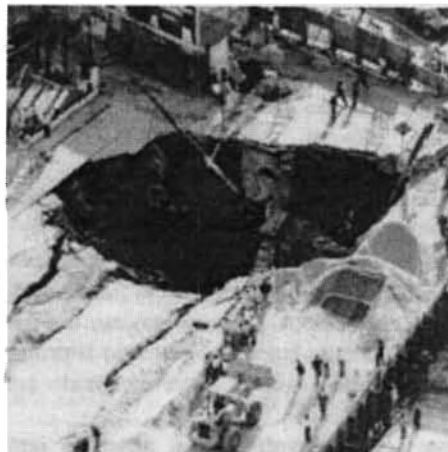
Fig. 2 - Colapso de túnel em São Paulo (Neto e Kochen, 2000)

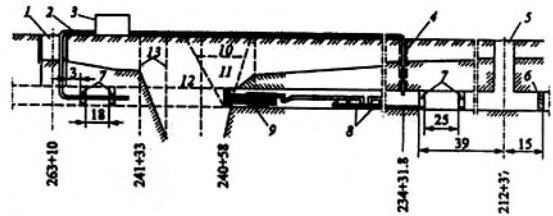
Fig. 6 – Trabalhos efectuados para situação de emergência devida a colapso da frente (Vlasov *et al.*, 2001)

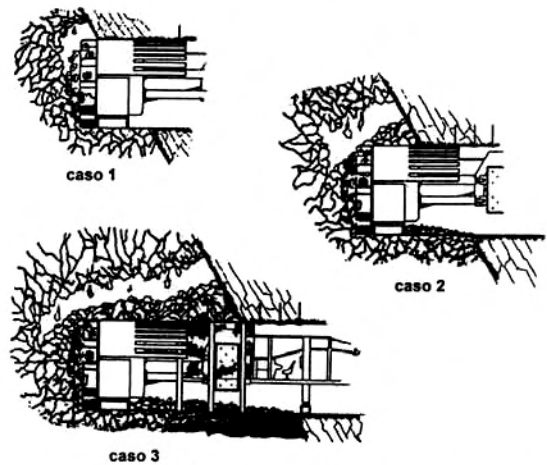
Fig. 7 – Casos de rotura para túneis em rocha (Barton, 2000).

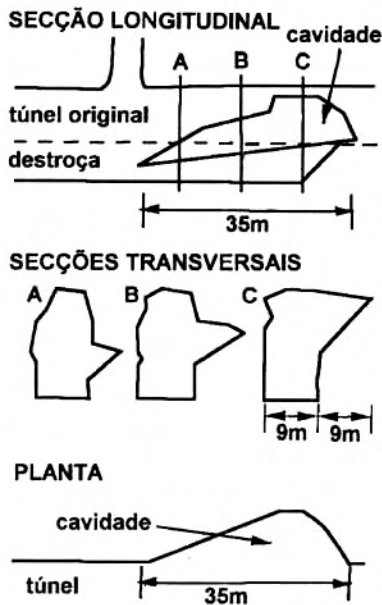
Situações de casos históricos em que ocorreram acidentes por escorregamentos planares ou em cunha foram reportadas por Hansen (1993) para centrais hidroeléctricas subterrâneas na Suécia. A Figura 8 ilustra a ocorrência de uma rotura planar na central de Höljebro. O primeiro grupo gerador foi instalado em 1932, tendo sido programado um reforço de potência nos anos 70. O túnel de descarga passou de uma secção de 55 m<sup>2</sup> para 110 m<sup>2</sup>. Durante a escavação, ocorreu uma rotura planar de cerca de 35 m de comprimento conforme foi indicado na Figura.

Fig. 8 - Rotura planar na central hidroeléctrica de Höljebro (Hansen, 1993).

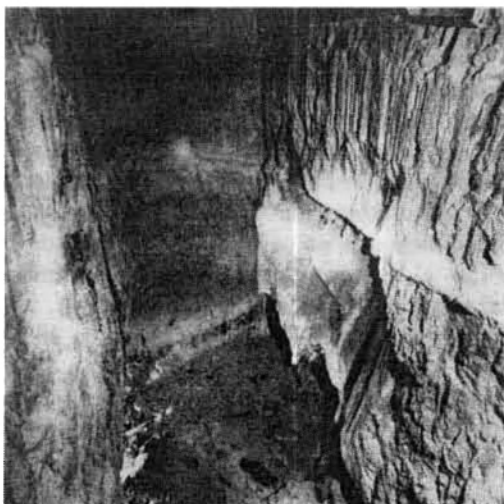
O acidente ocorreu numa das chaminés de equilíbrio, como é ilustrado na Figura 10. Consistiu no escorregamento de uma cunha do maciço, com um volume de cerca de 2000 m<sup>3</sup>, representada esquematicamente na Figura 11 (Rocha, 1977).

Fig. 10 - Acidente ocorrido na chaminé de equilíbrio (Rocha, 1977)

O acidente parece resultar de um deslizamento em cunha a ter lugar ao longo da linha de intersecção de dois planos correspondentes a diaclases pertencentes às famílias de descontinuidades, dada a ocorrência de uma superfície de baixa resistência, cujas diaclases apresentam um ângulo de atrito muito baixo. A discussão destas situações é analisada de forma exemplar na publicação de Hoek e Bray (1973).

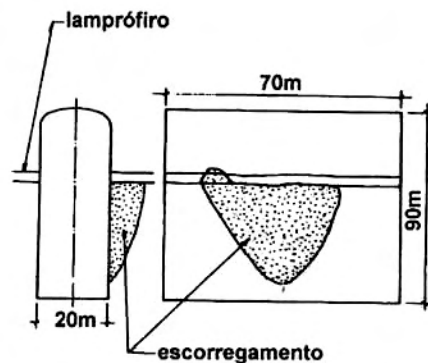
No local onde foi implementado o empreendimento, ocorrem formações do Precâmbrico superior constituídas principalmente por rochas de tendência granítica e, em áreas mais reduzidas, por rochas gabro-dioríticas e granulitos, que são atravessadas por veios de aplito, de pórfiro e de pegmatito e por filões lamprofíricos e gábricos (Sousa *et al.*, 1996). A fracturação observada no reconhecimento geológico de superfície conduziu à identificação de 3 famílias principais de descontinuidades, sendo uma sub-horizontal e duas inclinadas (Silva, 1988). Os filões de lamprófiro que intersectam a chaminé são acompanhados no tecto e muro por faixas de gnaíse. Obtiveram-se para a resistência média de diaclases com alguma alteração os seguintes valores (Silva, 1988): granito gnáissico -  $\phi=41^\circ$  e  $c=0,29\text{MPa}$ ; lamprófiro -  $\phi=20,3^\circ$  e  $c=0,22\text{MPa}$ .

Fig. 11 - Esquema ilustrativo do acidente na chaminé de equilíbrio (Rocha, 1977)

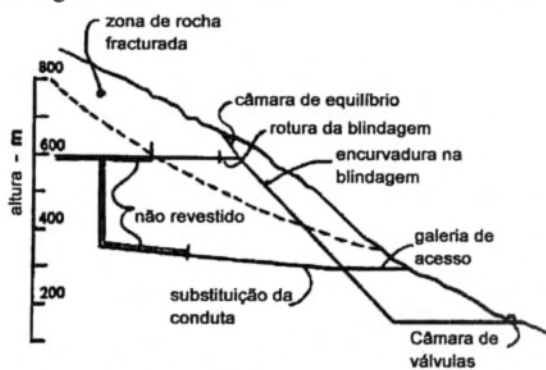
A conduta iniciou a fase de operação em 1952, tendo sido notado a primeira fuga de água em Maio de 1981. A descrição do processo de deterioração e dos estudos efectuados é apresentada em detalhe na publicação de Hoek (2000). Foram adoptadas medidas de reabilitação dada a rotura da blindagem, tendo sido substituída a conduta, conforme ilustrado na Figura 13.

**Fig. 13** – Secção transversal de um trecho de túnel a alta pressão do sistema hidroeléctrico Wahleach (adaptado de Hoek, 2000).

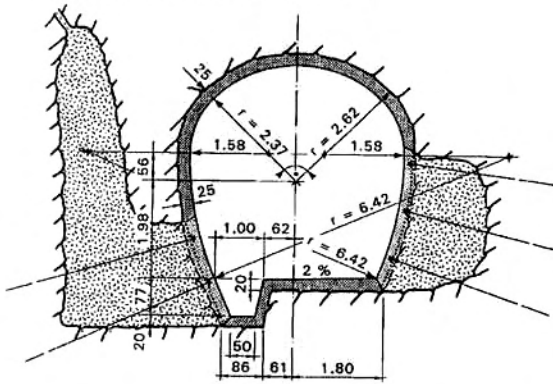
A geração de cavidades por dissolução em túneis de sistemas hidroeléctricos, bem como de outros túneis, constitui uma situação que pode induzir situações graves de deterioração em túneis, com implicações na segurança. Gysel (2002) publicou um artigo que descreve os processos de dissolução em túneis hidroeléctricos, apresentando dois casos na Suíça e na Guatemala. A Figura 14 apresenta uma secção de uma conduta do sistema hidroeléctrico de Engadin, Suíça. Ilustra a Figura a

forma das cavidades obtidas por carsificação do maciço, bem como o reforço utilizado com enchimento em betão e pregagens.

Fig. 14 - Sistema hidroeléctrico de Engadin. Cavidades por dissolução (Gysel, 2002).

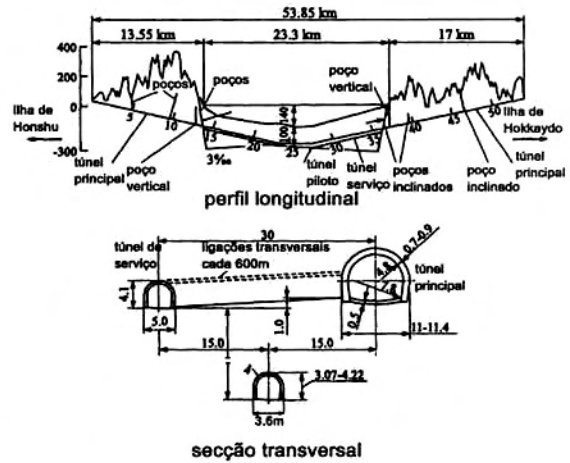
O túnel foi construído em 9 secções e em condições geotécnicas complexas. Apesar das medidas preventivas que foram tomadas durante a construção, ocorreram 4 acidentes graves relacionados com inundações, tendo o primeiro ocorrido em Fevereiro de 1974 num poço inclinado e o quarto e mais severo em Maio de 1976, durante a construção do túnel de serviço à distância de cerca de 4,5 km da ilha Hokkaido (Vlasov *et al.*, 2001). A Figura 16 procura ilustrar as consequências do acidente ocorrido no túnel de serviço. A secção a) da

Figura apresenta uma secção longitudinal à distância de 3509m da ilha de Hokkaido, a secção b) uma planta do mesmo local, e a secção c) um perfil à distância de 4588m.

Fig. 15 - Túnel de Seikan.

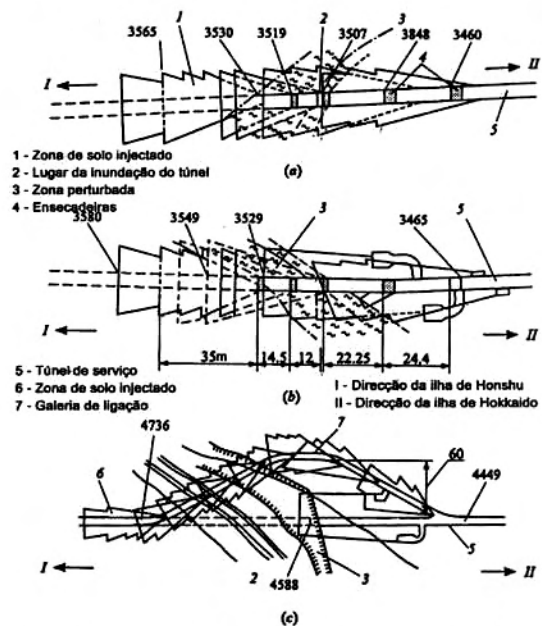
Fig. 16 - Consequências da inundação do túnel de serviço de Seikan (Vlasov *et al.*, 2001).

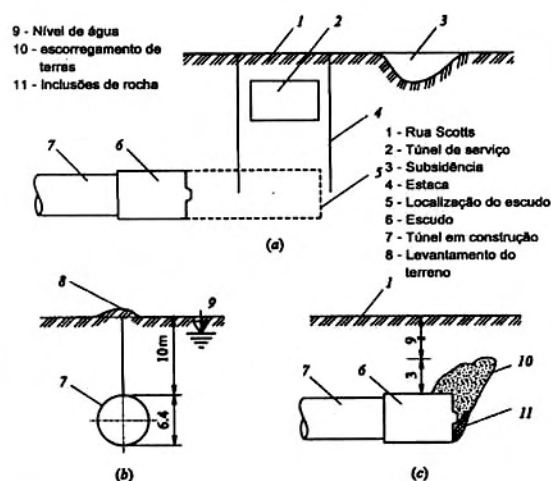
Fig. 17 – Deformações à superfície e queda de blocos durante a construção de um túnel do metro de Singapura

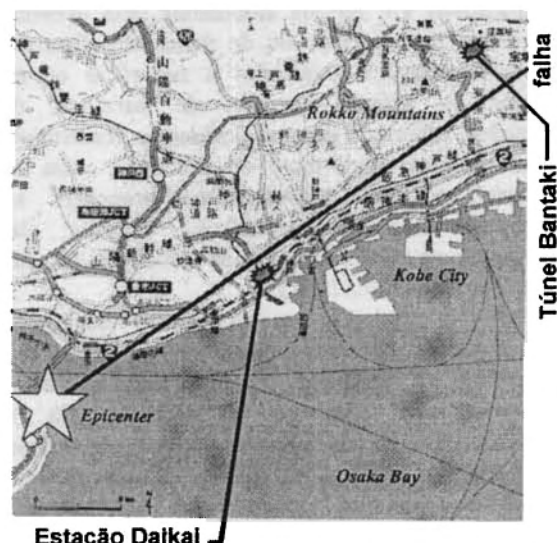
Os sismos poucas vezes introduzem danos significativos em estruturas subterrâneas. Contudo, durante o sismo de 1995 em Kobe, Japão, ocorreram danos significativos nalgumas obras subterrâneas. O sismo ocorreu em 17 de Janeiro de 1995 na região de Kobe e Osaka, teve a magnitude de 6,9 e durou cerca de 20 segundos, tendo causado danos consideráveis (Uenishi e Sakurai, 2002). O principal dano foi o colapso da estação subterrânea de Daikai aberta pelo método *cut-and-cover* (Figura 18). O sismo também causou danos no túnel Bantaki na região montanhosa envolvente de Kobe (Figuras 18 e 19).

Fig. 18 - Roturas em dois túneis da área de Kobe (Uenishi e Sakurai, 2002)

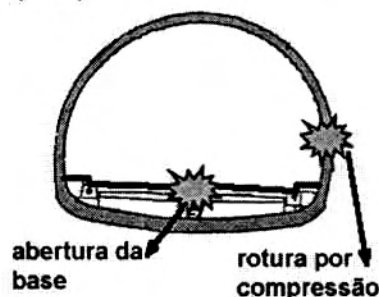
Fig. 19 - Roturas no túnel Bantaki (Uenishi e Sakurai, 2002)

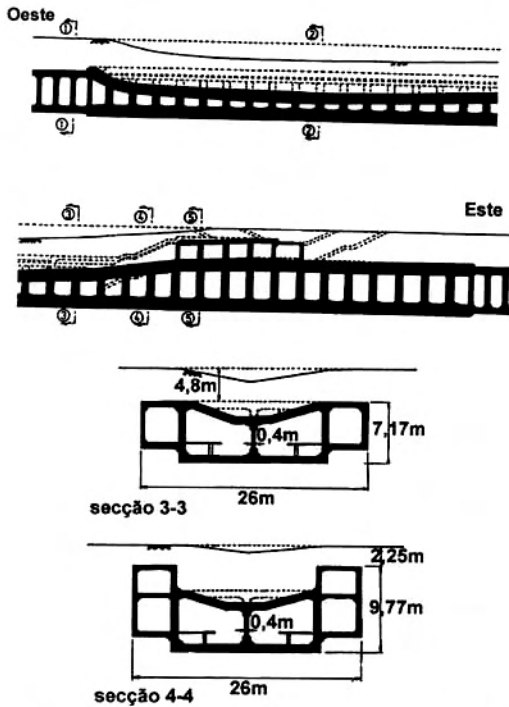
Na Figura 20, procura-se ilustrar os principais danos ocorridos na estação Daikai. Uma explicação rigorosa dos acidentes ocorridos nestas obras

Fig. 20 – Roturas na estação Daikai em perfis longitudinais e transversais,

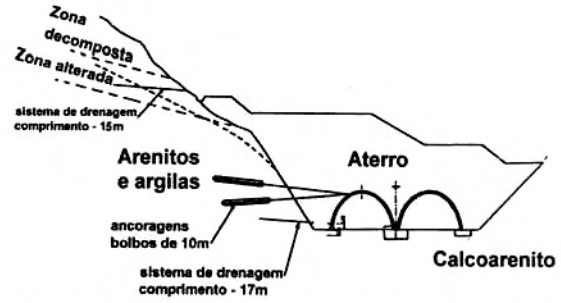
Um exemplo de situação de ocorrência de uma outra situação problemática após a construção de um túnel *cut-and-cover* é o caso do túnel com 250 m de comprimento e duas abóbadas na Autoestrada A15 que une a Navarra a Guipúzcoa (Ortega, 2003). O processo construtivo consistiu num desmorte em rocha de cerca de 30 m de altura máxima do lado

esquerdo e cerca de 15 m do lado direito, na execução da estrutura de suporte com duas abóbadas e posterior recobrimento de forma a reconstituir a topografia original (Figura 23).

Fig. 23 - Túnel na autoestrada de Leizarán (adaptado de Ortega, 2003).

O túnel foi projectado com elementos prefabricados de betão armado, tendo cada uma das abóbadas um comprimento de 2,3 m e uma espessura de 35 cm. Devido provavelmente aos impulsos assimétricos da sobre a estrutura de betão armado, detectaram-se movimentos e fissuras nas aduelas do túnel, o que conduziu imediatamente a um reforço mediante cimbres metálicos, enquanto se estudavam outras eventuais soluções de reforço e de reabilitação da estrutura. Optaram pela realização de ancoragens ligeiramente descendentes, com 5 graus de inclinação, colocadas o mais alto possível. A solução foi complementada pela realização de drenos sub-horizontais perfurados na parte inferior do túnel.

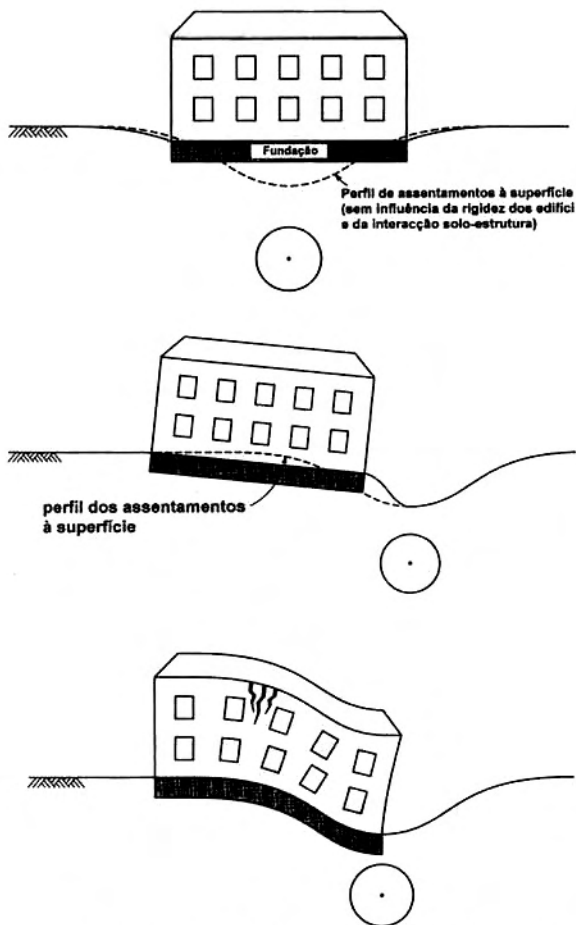
Fig. 26 – Exemplos de edifícios afectados pela construção de um túnel (Cost C7, 2003).
