ESTABILIDADE DE TALUDES ROCHOSOS EM RODOVIAS: ANÁLISE DA COMPARTIMENTAÇÃO ESTRUTURAL DE MACIÇOS

Stability of Rock Slopes on Highways: Analysis of Mass Structural Compartmentation

Carolina Bitencourt de Britto^a, Alberto Pio Fiori^a

^a Departamento de Geologia, Universidade Federal do Paraná, Brasil

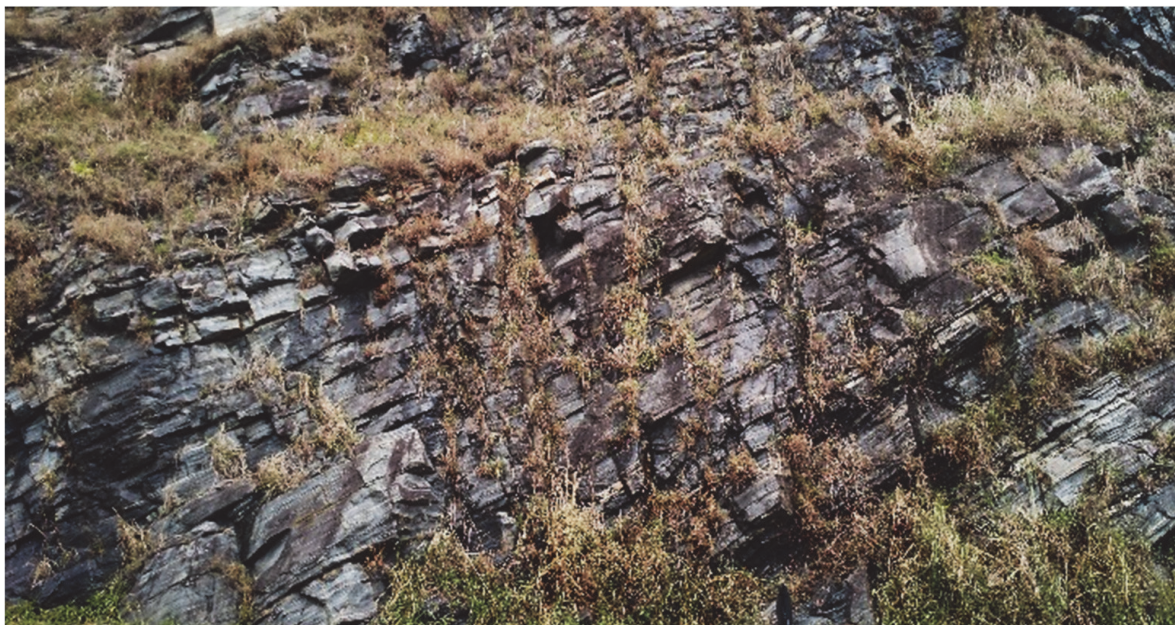
Fig. 3 – Talude mostrando o bandamento gnáissico centimétrico.

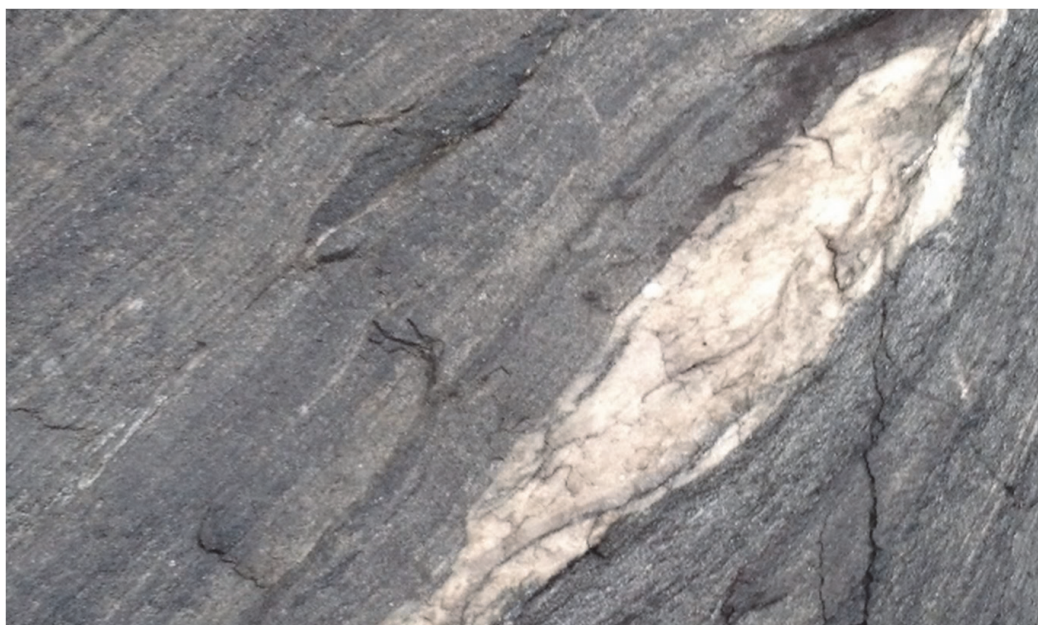
Foram observados paralelamente ao bandamento gnáissico planos de foliação, bem desenvolvidos e contínuos, com indícios locais de milonitização. Veios quartzo-feldspáticos centimétricos são comumente encontrados paralelos ou truncando esta foliação. Na área também ocorrem paragnaisses cinzas de granulação fina a média com bandamento centimétrico, sendo comum a presença de dobras intrafoliares isoclinais e boudans alongados desenvolvidos ao longo da gnaissificação. Esses boudans são geralmente formados por quartzo e ultramáficos, e possuem comprimentos de até 10 cm. Na Figura 4, é possível observar essas feições em um afloramento de paragnaisse.

Fig. 4 – Paragnaisse com boudans de quartzo e ultramáfico.

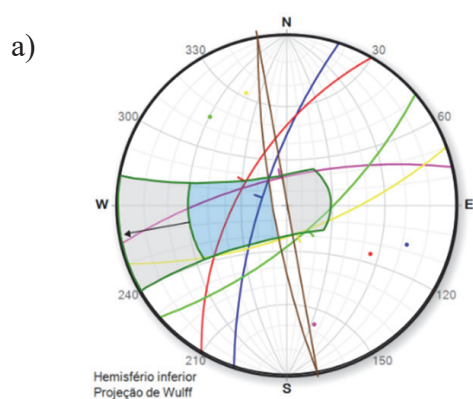
Escorregamentos em cunha estão associados principalmente a intersecção dos planos de foliação com as fraturas da família 1 e 2 que possuem direção NE com mergulhos para NW (Figura 9 - a e b), e da família 5 de direção NW mergulhando para SW (Figura 9 - e). Também há possibilidade de cunha associada as fraturas da família 5 quando intersecta os planos da família 1 (Figura 9 - d, e).

Família	Cor	Atitude	N
Sn		N77E/71NW	31
1		N19E/73NW	11
2		N30E/59NW	8
3		N70E/70SE	6
4		N49E/69SE	4

Fig. 9 – Diagramas de interpretação para os taludes. a) Talude de direção N10W/80SW, b) Talude EW/80N, c) Talude EW/80S, d) Talude N10W/80SW, e) Talude N8W/85SW, f) Talude 10E/80SE.

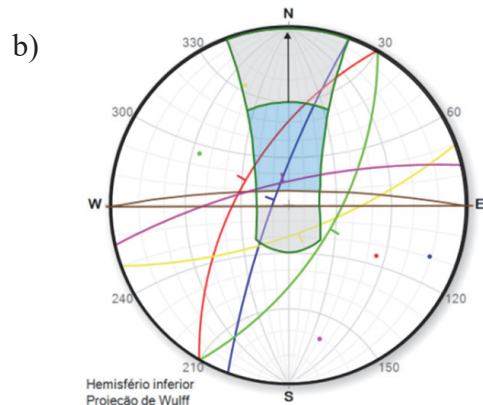
A suscetibilidade à escorregamentos planares nos taludes gnáissicos da Serra do Azeite estão intrinsicamente relacionadas aos planos das fraturas da família 1 e 5. Na Figura 9 são apresentados os diagramas de interpretação para os taludes, nos quais são verificadas as ocorrências de escorregamentos planares associados a família 1 e 5 nos diagramas a, d, e. Restrita a um ponto, verificou-se que a família 3 de direção NE com mergulho para SE apresenta potencial para o desenvolvimento de planos de ruptura (Figura 9 - c), assim como a foliação (Figura 9 - b).

Família	Cor	Atitude	N
Sn		N77E/75NW	31
1		N20E/80NW	8
2		N30E/59NW	10
3		N70E/71SE	7
4		N30E/60SE	3

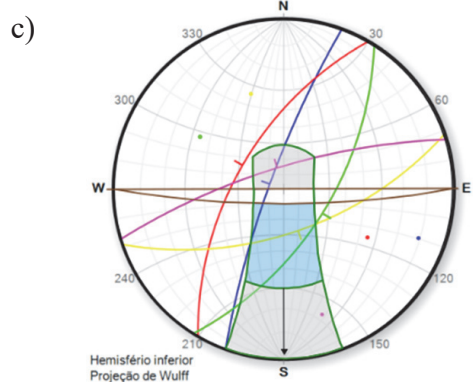
Pode ocorrer escorregamento em cunha associado à intersecção dos planos da família 3 com a família 6 (Figura 9, f), que são famílias de fraturas menos expressivas na área. Não há risco de tombamento de blocos em nenhum dos taludes analisados. Taludes negativos podem ocorrer associados a foliação e a família 1 (Figura 9 – c, f).

Família	Cor	Atitude	N
Sn		N73E/75NW	22
1		N20E/80NW	6
2		N30E/59NW	8
3		N71E/72SE	7
4		N32E/60SE	4

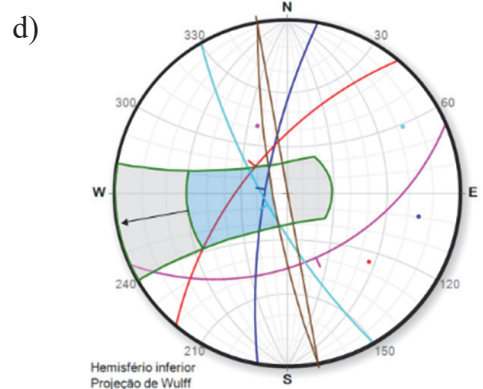
Família	Cor	Atitude	N
Sn		N66E/46SE	37
1		N10E/75NW	9
2		N40E/63NW	24
5		N30W/75SW	12

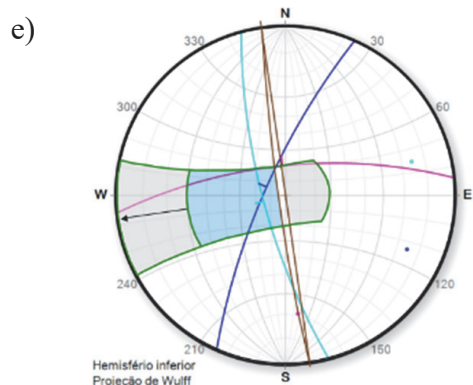
Família	Cor	Atitude	N
Sn		N84E/70NW	21
1		N24E/76NW	21
5		N15W/75SW	5

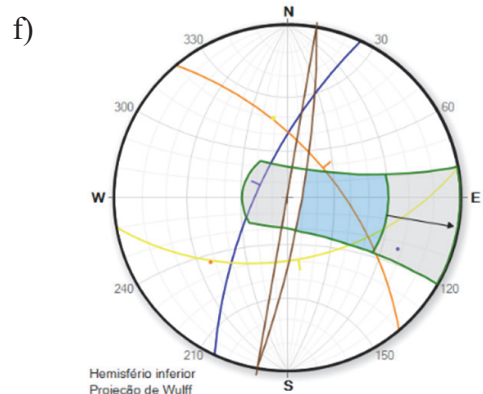
Família	Cor	Atitude	N
1		N25E/70NW	6
3		N80E/50SE	5
6		N40W/60NE	9
