Maryan Alvarez-Builla Gomez

**El plan director de la  
Catedral de Cuenca,  
una intervención  
continuada**

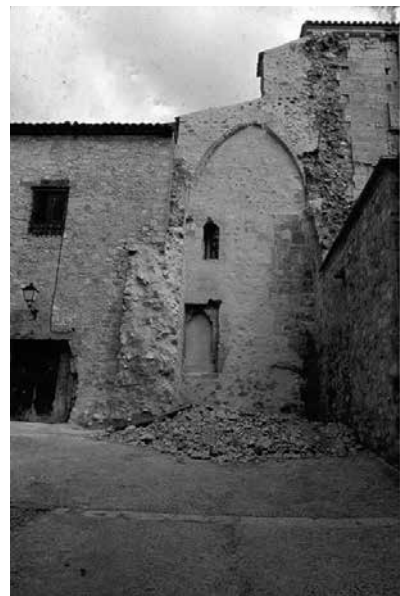
El día 13 de abril de 1902, se produce el hundimiento de la Torre del Giraldo de la Catedral. Esta era una elevada torre de campanas adosada exteriormente a uno de los rincones formado por la Iglesia y el Claustro, cuatro meses después y debido a la alarma de este incidente la Catedral será declarada Monumento Nacional.

2. Situación en el exterior de la Torre del Giraldo hundida

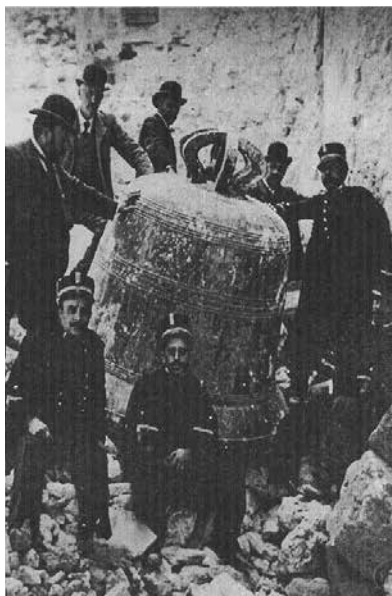
3. Foto del derrumbamiento en prensa de la época.

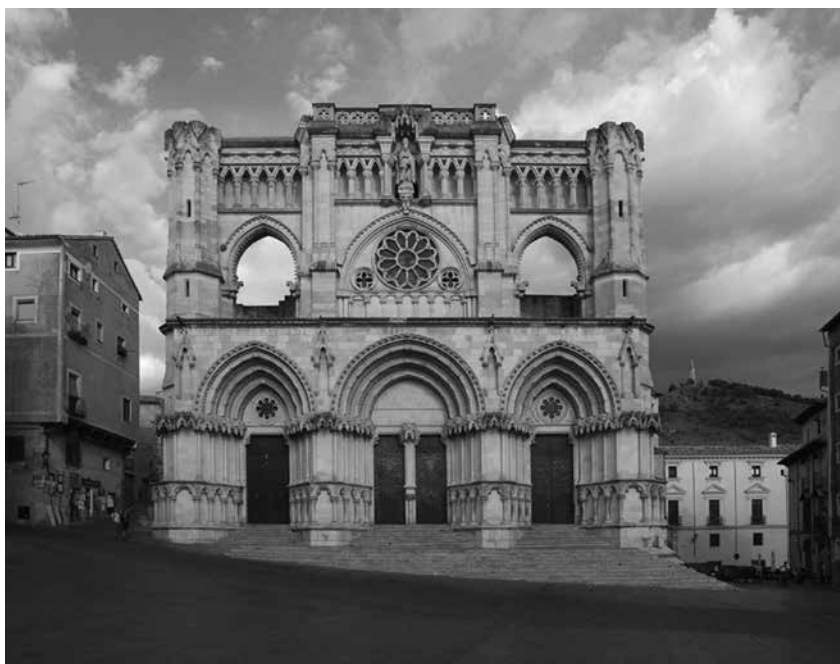
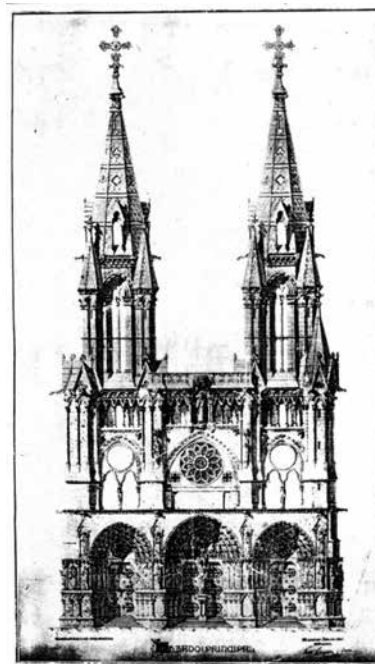
Vicente Lamperez, designado para hacerse cargo de las reparaciones necesarias para la restauración de la Catedral tras el hundimiento, es el que decide resolver la nueva fachada con una propuesta “en estilo” de restauración neogótica, fuertemente influida por la escuela francesa del siglo anterior, basando sus criterios estilísticos en las directrices que proponen las arquitecturas normandas de Notre Dame de Coutances y Notre Dame de París como los modelos a seguir. Con ello la Catedral no sólo amanece a la modernidad nacional, sino que lo hace a la Teoría, en ese momento, de la Restauración Europea. La fachada sin terminar por la muerte de su autor, consolida su imagen actual como restauración inacabada.

6. Proyecto de Lamperez y fachada actual de la Catedral

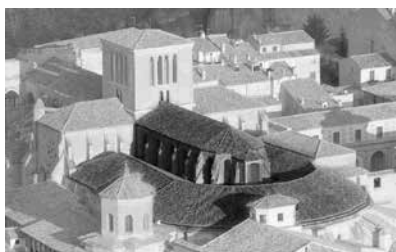
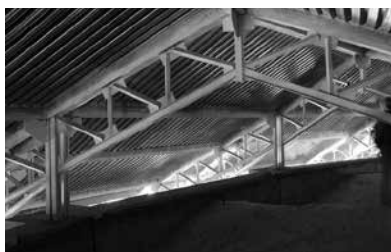
7. Restauración de la Cubierta de la Girola

El tema de la cubierta había sido un problema sin solución desde sus inicios, donde los sucesivos intentos fallidos de evacuación al problema del agua, habían ido acumulando de manera provisional, estructuras de madera y cubiertas de teja sin solución de continuidad, ni geometría definida tanto en exterior como en interior.

Su restauración ya había sido intentada en la década de los setenta por el arquitecto Rodríguez Valcárcel. Su intento de crear una solución en terraza en torno a la Girola, finalmente no puede llevarse a cabo. El dilema histórico constructivo que allí existía, implicaba enfrentarse con una “topografía” desigual consecuencia de una Girola, la suma de absidiolos destruidos y una ampliación de cuerpos adyacentes. Ante un soporte tan irregular y desechada por inviable la solución en terraza ya intentada, optamos por una solución que sustituyera el conjunto de las cubiertas existentes por una volumetría de geometría precisa, resolviendo además de forma satisfactoria el sistema de evacuación de aguas y la accesibilidad al área para reparaciones. El retranqueo de los encuentros con el cabecero de la nave, en esta solución finalmente elegida, permitió además devolver al nivel original los ventanales del templo que habían sido cegados en gran parte de su superficie, con ello se recuperaba la iluminación natural en la nave.

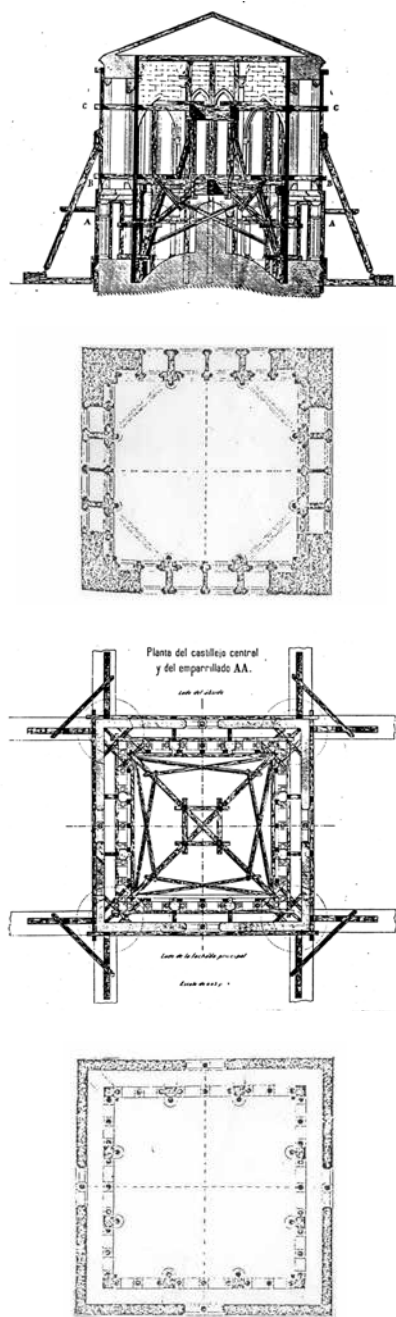
La Torre Linterna es originaria como parte de la configuración primaria de la Catedral del siglo XII y albores del XIII. Un recuerdo en su condición de tránsito del románico al gótico. Su deterioro se debe a un largo proceso negativo causado por los incendios y por su permanente exposición a la intemperie debido a los grandes vanos geminados sin cerramiento, existentes en cada una de sus cuatro caras.

El mal estado en que se encontraba esta torre, obliga en el siglo XIX a su consolidación provisional con un completo andamio o castillete de madera que la apuntala por sus caras interior y exterior, y del que tan solo a día de hoy resta el cuerpo interior del mismo.

10. Consolidación de la Torre Linterna en el Siglo XIX.

La intervención realizada en esta torre, se ha enfocado bajo el estricto criterio de su conservación, atendiendo a su estabilidad como aspecto más crucial. Para ello se determinó la capacidad de carga de la fábrica actual, a través del análisis de sus materiales pétreos y de su geometría como sistema estructural estable, teniendo en cuenta, el rebaje existente llevado a cabo en el interior de la nave de dos de sus grandes pilares de apoyo para poder colocar los púlpitos.

- Atado de las dos hojas murarias.
- Sustitución o restauración volumétrica de los sillares meteorizados, pilares y capiteles reventados.
- Rejuntado y atado de la cantería de los muros con mortero y grapado de los sillares entre sí con redondos de fibra de vidrio.
- Tratamiento y recuperación volumétrica de las piezas del castillete de madera interior, sobre el cual se toma la decisión de ser conservado.
- Limpieza de la caja mural en su interior de la suciedad producida por los incendios sucesivos.

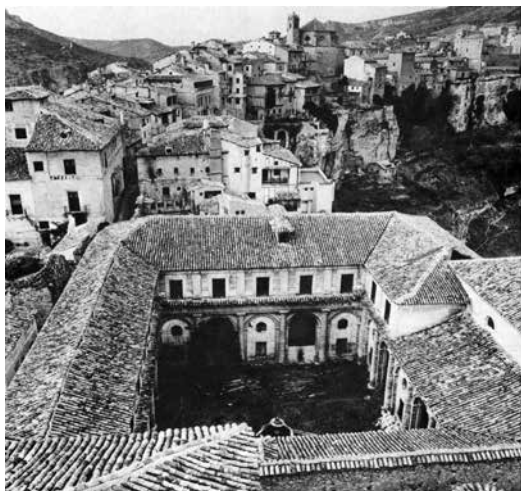
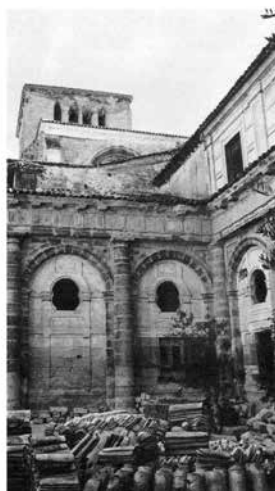
Al inicio del Proyecto para la restauración del Claustro, su estado de conservación era alarmante debido al altísimo grado del deterioro existente por las elevadas pérdidas de sección en todos sus elementos pétreos, presentando además abombamientos en fustes y pilastras que amenazaban su derrumbe. La naturaleza del material pétreo utilizado para su construcción era de calidad diferente e inferior al utilizado en la construcción del templo, lo cual lo hacía más frágil frente a los agentes atmosféricos y frente a un gran número de patologías.

13. Situación del deterioro del Claustro al inicio de su restauración

La opción de proyecto tomada para la Restauración del Claustro se basó en la incorporación de la lectura en su situación de ruina como capítulo importante de su propia historia. Por ello se consolidan la mayor parte de sus piezas deterioradas conservándolas mediante complejas operaciones de cosidos. A las nuevas incorporaciones pétreas que sustituyen los peores tramos de piedra en total deterioro, se les hace recuperar de forma minimalista el sólido capaz de sus antiguas geometrías. Con todo ello se pretende en grado máximo la congelación de su ruina en convivencia con las nuevas soluciones y los nuevos materiales incorporados.

- Consolidación de los materiales pétreos deteriorados sobre todo en la cornisa del claustro, mediante cosidos con varillas de fibra de vidrio y resinas.

- Incorporación de cubierta de zinc de gran vuelo para proteger la fachada y la cornisa de las escorrentías de agua de lluvia.
- Atado de muros, fustes, pilastras y bóvedas entre sí para la consolidación del conjunto.

- Limpieza superficial de la piedra e incorporación de productos consolidantes en su superficie.
- Recuperación de los morteros meteorizados en juntas.
- Tratamiento de los suelos.

- Tratamiento antixilofago de puertas y cercos de madera.
- Nueva solución de puertas en el claustro para su conexión con el Arco de Jamete.
- Tratamientos de veladuras en las superficies pétreas.

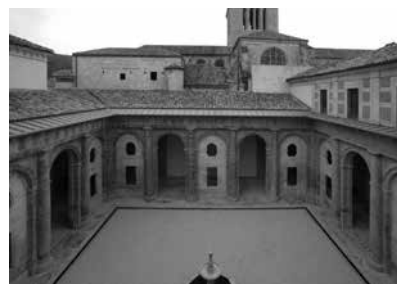
14. Claustro restaurado de la Catedral de Cuenca
