## O CONTRIBUTO DA AÇÃO ANTRÓPICA NA EXPOSIÇÃO AOS PERIGOS NATURAIS NO ARquipélago DOS AÇORES\*

### THE CONTRIBUTION OF ANTHROPOGENIC ACTION TO EXPOSURE TO NATURAL HAZARDS IN THE AZORES ARCHIPELAGO

**Ana Malheiro**Laboratório Regional de Engenharia Civil dos Açores (Portugal)  
[ana.mm.malheiro@azores.gov.pt](mailto:ana.mm.malheiro@azores.gov.pt)**Paulo Amaral**Laboratório Regional de Engenharia Civil dos Açores (Portugal)  
[Paulo.AP.Amaral@azores.gov.pt](mailto:Paulo.AP.Amaral@azores.gov.pt)**Filipe Marques**Laboratório Regional de Engenharia Civil dos Açores (Portugal)  
[filipe.mp.marques@azores.gov.pt](mailto:filipe.mp.marques@azores.gov.pt)**Aulédia Câmara**Laboratório Regional de Engenharia Civil dos Açores (Portugal)  
[auledia.ra.camara@azores.gov.pt](mailto:auledia.ra.camara@azores.gov.pt)

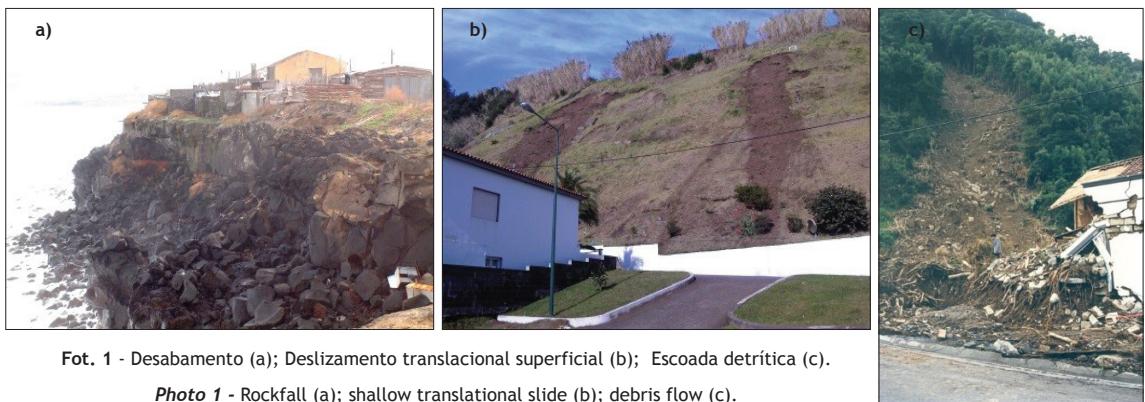
No caso das ilhas dos Açores, o contexto geológico e morfológico é propício à ocorrência de movimentos de vertente com diferentes tipologias, sendo as mais frequentes os desabamentos, os deslizamentos e as escoadas (fot. 1).

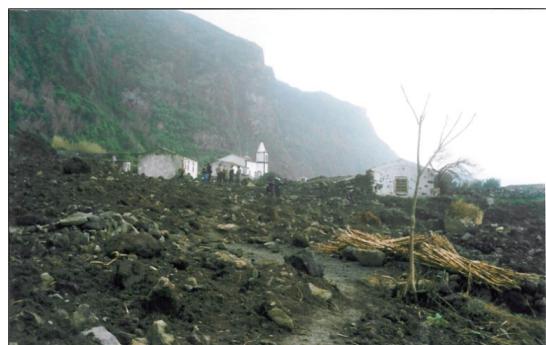
Um exemplo bem marcante foi o que ocorreu em dezembro de 1987, na sequência de um episódio de precipitação intensa. O episódio de instabilidade geomorfológica deu-se na falésia sobranceira à Ponta da Fajã, na ilha das Flores. Tratou-se de um deslizamento/escoada que se iniciou no topo de uma falésia com uma altura de cerca de 500 m e uma inclinação superior a 50°. Este evento, que envolveu um volume de aproximadamente 150.000 m<sup>3</sup>, soterrou uma estrada, uma ermida e uma casa, bem como um automóvel, cobrindo ainda uma área considerável de terreno agrícola (fot. 2). Decorrente desta crise geomorfológica, a Ponta da Fajã, no concelho das Lajes das Flores, foi considerada como uma Zona de Alto Risco pelo Decreto Legislativo Regional nº 23/89/A de 20 de novembro, ficando expressamente proibida a edificação naquela área de qualquer tipo de construção, bem como habitar nos imóveis já ali existentes. No entanto, essa interdição foi levantada em 2022 por pressão dos habitantes da ilha à esfera política.

Fot. 2 - Vista geral do depósito e devastação causada pelo deslizamento ocorrido na Ponta da Fajã em 1987.

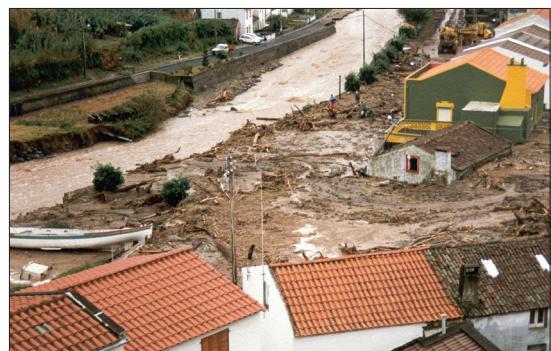
Já em outubro de 1997, durante um período em que se verificou precipitação intensa e prolongada, com cerca de 220 l/m<sup>2</sup>, ocorreram centenas de movimentos de vertente em diversas localidades da ilha de S. Miguel, em particular na freguesia da Ribeira Quente. Os processos de instabilidade geomorfológica foram, na sua maioria, movimentos complexos: deslizamentos que evoluíram para escoadas detritícias muito fluidas, constituídas por água, pedra pomes, cinzas e ainda vegetação (raízes, troncos e ramos de árvores) (fot. 3). Nalguns casos,

os fluxos detritícios incluíam ainda blocos de grandes dimensões (por vezes com dimensões máximas de 3 m). Uma destas escoadas detritícias destruiu 36 casas e vitimou 29 pessoas. Além disso, 3 pessoas foram feridas, 114 ficaram sem casa e a freguesia ficou isolada durante mais de 12 horas, pois a única via de acesso foi destruída tendo ainda os sistemas de comunicações, transporte e fornecimento de energia sido afetados.

Fot. 3 - Ribeira Quente: uma das ruas afetadas por escoadas detritícias.

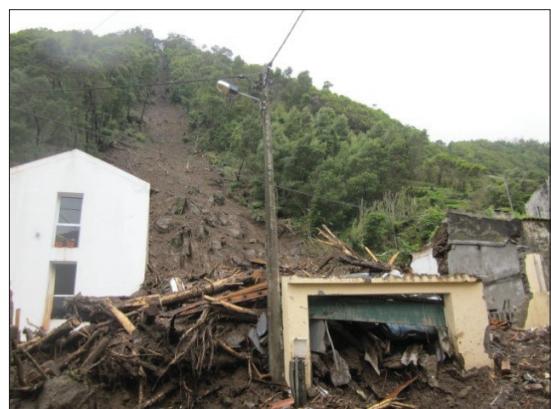
O caso mais grave ocorreu na freguesia do Faial da Terra. Mais uma vez, a ocorrência de um deslizamento translacional com evolução para escoada detritica na vertente sobranceira a uma das ruas da freguesia atingiu 3 moradias, causando danos materiais e três vítimas mortais (fot. 4).

Fot. 4 - Casas destruídas na sequência da ocorrência de movimentos de vertente no Faial da Terra.

Neste caso, para além da construção existente na base de um talude com cerca de 300 m de altura e elevada inclinação, acresceu o abandono de troncos sobre a superfície do talude, pois o que se verificou foi que grande parte do material mobilizado consistia em troncos cortados, resultantes de desmatações.

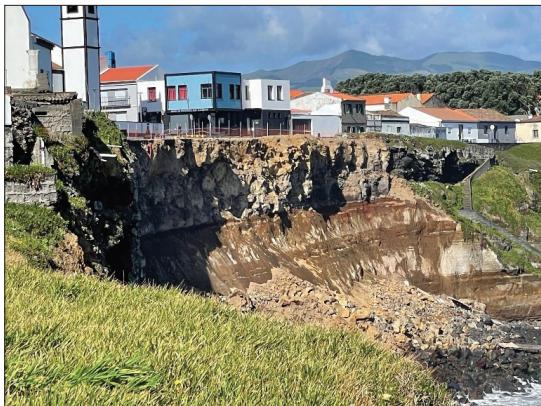
Por outro lado, a construção no topo dos taludes ou arribas conduz a uma sobrecarga, o que, associado à frequente presença de tubos de descarga de águas pluviais e de esgotos a drenarem para a superfície da arriba, favorece, em muitas situações, a erosão e saturação progressiva dos maciços, levando à ocorrência de desabamentos. Estes eventos de instabilidade são responsáveis por afetar vias de comunicação, logradouros ou mesmo partes de habitações, como acontece frequentemente em diversas freguesias da costa norte da ilha de S. Miguel (Rabo de Peixe, Calhetas, Fenais da Luz, etc.) (fot. 5).

Fot. 5 - Exemplo de um desabamento ocorrido na arriba da freguesia das Calhetas (S. Miguel, 2023).

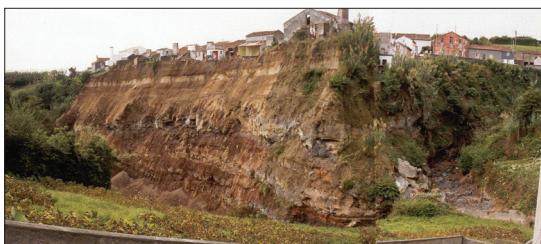
Outro exemplo da construção no topo de taludes diz respeito à evacuação e realojamento devido à ocorrência de desabamentos em taludes de linha de água, tal como ocorreu em 1998 na freguesia da Ponta Garça (S. Miguel) (fot. 6).

Fot. 6 - Desabamento generalizado ocorrido num talude de linha de água na freguesia da Ponta Garça (S. Miguel), em outubro de 1998.

À semelhança do que acontece em arribas, as construções na crista de taludes constituem uma sobrecarga, que neste caso tem a agravar, a constituição geológica do mesmo (piroclastos pomíticos intercalados com estratos de rocha pouco espessa e fraturada) e ainda a presença dos habituais tubos de descarga de águas pluviais e/ou residuais sobre a superfície do talude.

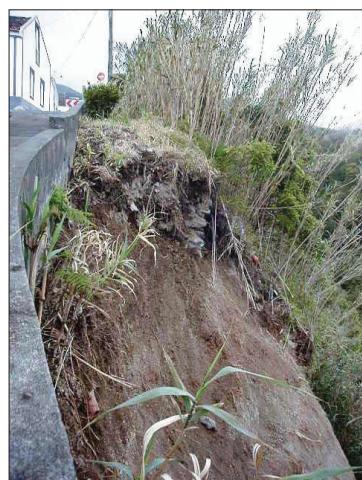
Por vezes são os arruamentos que se encontram demasiado próximos da crista de taludes, onde a evolução do processo natural de erosão coloca em causa a circulação. Exemplo disso é um caminho na freguesia da Ribeira Chã, na ilha de S. Miguel, que se localiza junto à crista de um talude que corresponde à margem de uma linha de água (fot. 7).

Fot. 7 - Arruamento existente junto à crista de um talude que corresponde a uma margem de ribeira (Ribeira Chã, 2001).

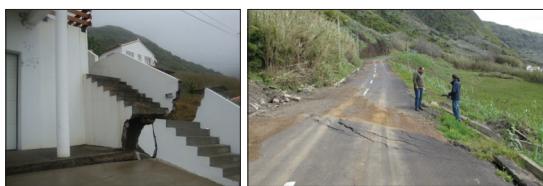
Em 2010, na sequência da intensa e prolongada pluviosidade que se fez sentir na ilha de Santa Maria, ocorreram várias situações de instabilidade geomorfológica, que provocaram danos em habitações e na via de comunicação (fot. 8).

Fot. 8 - Danos numa moradia e numa estrada, devido à cedência do solo de fundação causada pela rotura do terreno (S. Maria, 2010).

Para além da localização desadequada das moradias e da estrada sobre um material com fracas características geotécnicas, outras intervenções antrópicas desajustadas terão contribuído para acelerar e agravar o processo de instabilidade verificado, nomeadamente as contribuições de água a montante, onde o sistema de drenagem superficial da estrada regional se apresentava desestruturado e ineficaz, debitando diretamente para as vertentes. Este processo favoreceu o escoamento superficial e interno.

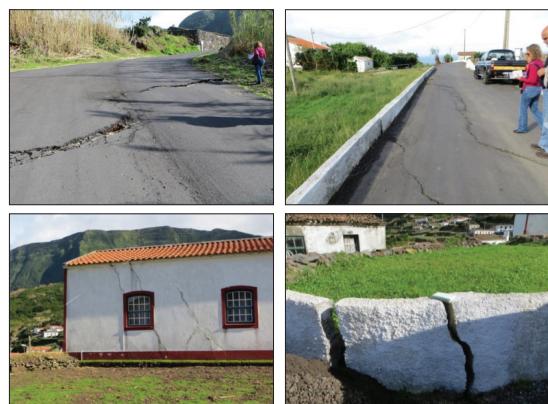
São diversos os indicadores de instabilidade expressos nas construções: fendas de tração, com desligamento horizontal e com direções variadas consoante a sua posição relativamente à massa instabilizada; fendas com desligamento horizontal e vertical; e deformações e danos estruturais em várias estruturas (fot.9). Verifica-se que a massa instabilizada movimenta-se para Oeste, em direção ao mar.

Fot. 9 - Aspetto de algumas fendas observadas nas construções e estrada (Fajãzinha, Flores).

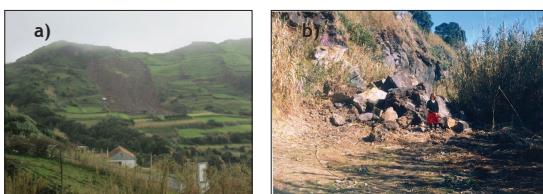
A abertura de estradas ao longo de vertentes declivosas sem a contemplação de estruturas de contenção é igualmente uma das principais causas da ocorrência de movimentos de vertente. São inúmeros os exemplos ocorridos no arquipélago dos Açores, quer em taludes terrosos quer em taludes rochosos (fot.10).

**Fot. 10** - Deslizamento ocorrido entre dois taludes de escavação na ilha das Flores (a) e queda de blocos na sequência da remoção do depósito de vertente existente na base do talude (b) (Vila Franca do Campo, 1987).

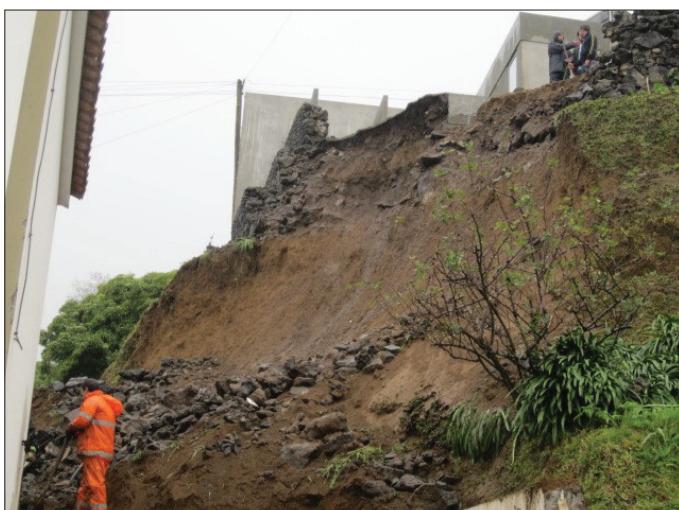
Em 2012, na sequência de um episódio de precipitação intensa, ocorreu um deslizamento num talude sobre o qual estava a ser construída uma moradia, na freguesia de Santo António (ilha de S. Miguel) (fot. 11). Essa construção, muito próxima do talude, não contemplou a execução de uma estrutura de contenção do mesmo, cuja constituição geológica era bastante desfavorável. Este evento causou a morte de uma criança.

O exemplo gráfico que se apresenta na fot. 11 corresponde à percentagem de redução do FS em função da sobrecarga para o caso do talude da situação de instabilidade descrita, sem qualquer estrutura de contenção. Naturalmente que a sobrecarga por si só não é o fator determinante, mas, conjugada com outros fatores, como por exemplo a drenagem de água, potenciou a instabilidade que vitimou a criança.

**Fot. 11** - Talude que instabilizou em S. António (S. Miguel, 2012), fragilizado pela sobrecarga resultante da construção de uma casa (a), e redução do fator de segurança em função da sobrecarga (b).

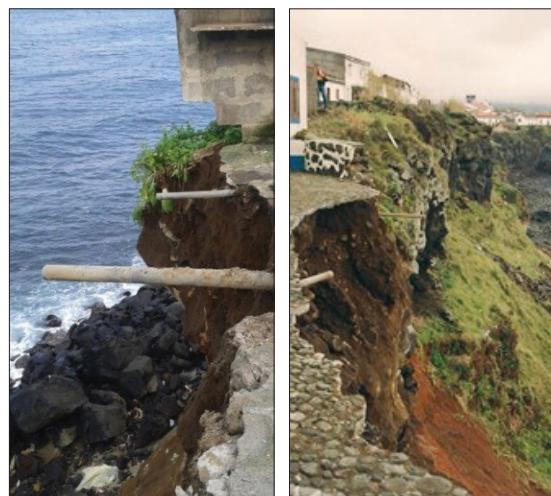
Na maioria dos casos, a construção destes sistemas de drenagem é efetuada pelos proprietários das casas que se localizam junto à crista dos taludes/arribas, ou correspondem a sistemas de drenagem de estradas que debitam a água diretamente para os taludes (fot.12).

**Fot. 12** - Instabilidades na orla costeira das Calhetas (S. Miguel) aceleradas pela presença de tubos de drenagem de águas residuais.

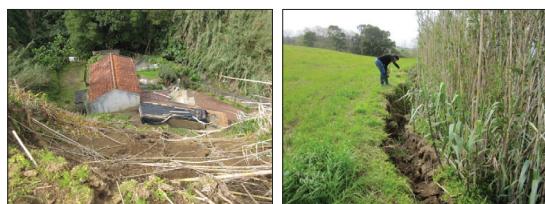
A modificação do coberto vegetal promove uma impermeabilização dos terrenos conduzindo a uma maior escorrência superficial, direcionada para a crista de taludes e contribuindo para a instabilidade geomorfológica dos mesmos (deslizamentos/escoadas detriticas) (fot.13). Por si só, não é uma condição que afete a instabilidade, uma vez que só representa 0,5% dos casos em estudo. No entanto, esta ação surge normalmente conjugada com outros fatores.

**Fot. 13 - Exemplo de um caso de instabilidade num talude promovido pela alteração do tipo de uso do terreno que provoca a impermeabilização e consequente escorrência superficial.**

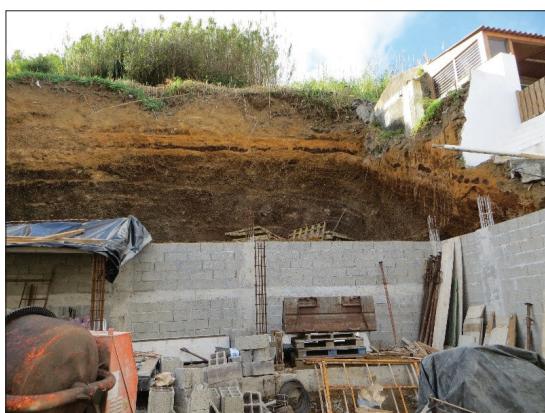
Um pouco por todo o arquipélago tem-se observado a existência de estruturas de contenção de terras que não foram devidamente dimensionadas para tal função. É o caso frequente de muros de alvenaria que têm como suposta função servir de estruturas de suporte com o objetivo de garantir a segurança de taludes (fot. 14).

**Fot. 14 - Exemplo de um muro de alvenaria a ser construído com função de estrutura de suporte.**

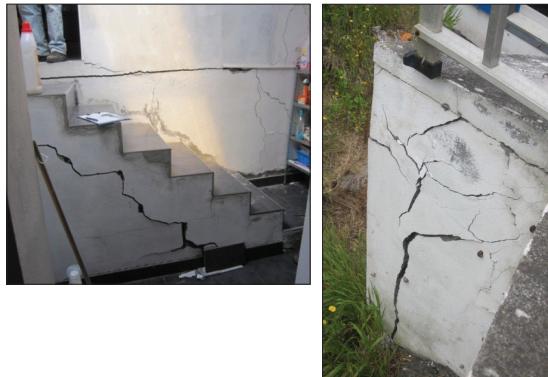
A rotura de canalizações subterrâneas de água no corpo de vertentes é um caso muito pouco frequente, no entanto, na freguesia da Ribeira Quente (S. Miguel), a rotura do sistema de água para abastecimento público causou uma instabilização do solo numa área de cerca de 600 m<sup>2</sup>. Esta rotura provocou danos estruturais em 4 moradias (fot.15).

**Fot. 15 - Patologias associadas à rotura de canalização de água que causou a instabilização do terreno.**

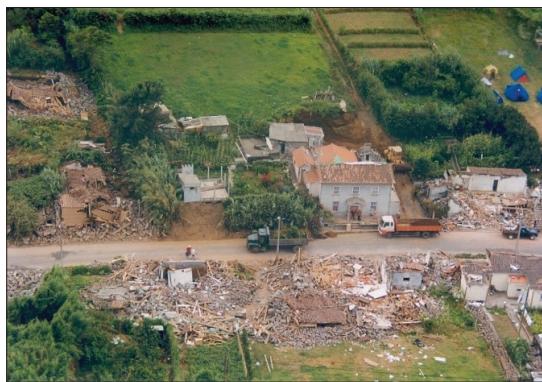
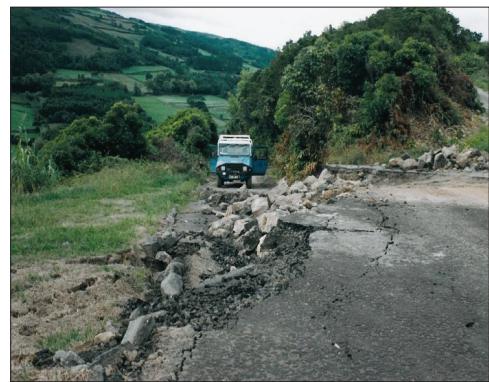
Aquando da crise sísmica de 1998 nas ilhas do Faial, Pico e S. Jorge, essa reativação foi bem patente, particularmente nos acidentes tectónicos presentes na parte emersa da ilha do Faial. O caso mais evidente foi o do lugar dos Espalhafatos, que se desenvolvia ao longo da Falha da Ribeirinha, uma das importantes falhas que integram o graben de Pedro Miguel. As casas daquele lugar foram, na sua quase totalidade, destruídas aquando da crise sísmica atrás mencionada. Uma boa construção pode minimizar os danos causados, como foi exemplo a única casa que resistiu nos Espalhafatos.

As vias de comunicação também podem ser seriamente danificadas como foi o caso da estrada de acesso ao Farol da Ribeirinha. Esta via desenvolvia-se ao longo do plano da falha da Ribeirinha. Na sequência do sismo de 9 de julho de 1998, verificou-se um rejeito desta falha de cerca de 1 m de altura (fot. 16).

Fot. 16 - Destrução das casas nos Espalhafatos e destruição da estrada de acesso ao Farol da Ribeirinha, na sequência do sismo de 1998.

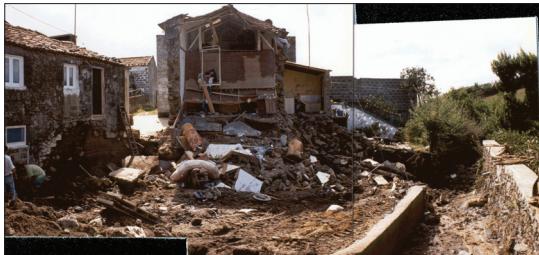
Foi este o caso verificado em Ponta Garça (S. Miguel), onde, em 1998 uma moradia localizada no leito de cheia de uma linha de água foi destruída (fot. 17).

Fot. 17 - Casa localizada no leito e cheia de uma linha de água que foi destruída - Ponta Garça (S. Miguel, 1998).

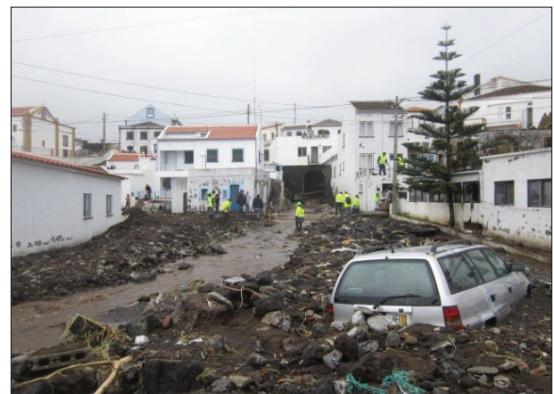
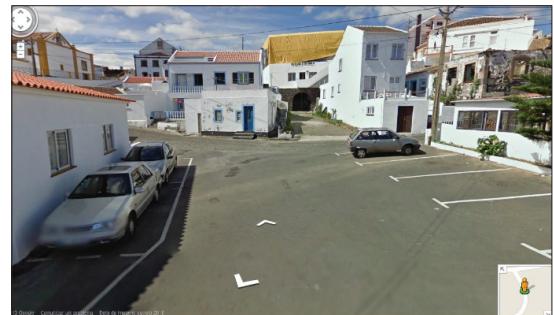
Porto Judeu é uma freguesia na ilha Terceira que é atravessada por duas importantes linhas de água de regime efémero. Como durante mais de 50 anos estas linhas de água não apresentaram qualquer tipo de regime torrencial, a população foi-se apoderando das áreas disponíveis nos leitos de cheias, para desenvolver as suas atividades (construção de logradouros, anexos, parques de estacionamento, esplanadas, etc.). Em março de 2013, na sequência de um episódio de intensa pluviosidade, aquelas linhas de água retomaram a sua função normal, causando graves inundações e prejuízos em estradas, moradias, viaturas, etc (fot. 18).

Fot. 18 - Porto Judeu (Terceira) - março 2013 - o mesmo lugar antes e depois da inundaçāo.

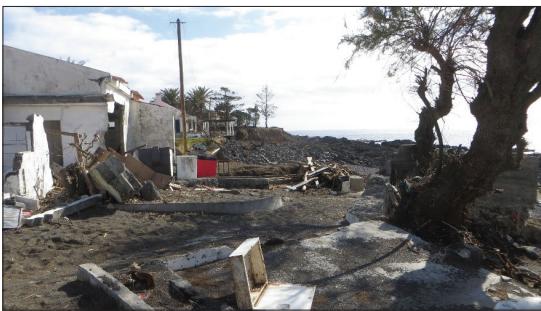
No dia 2 de outubro de 2019, as ilhas dos Açores foram atingidas pelo furacão Lorenzo que afetou particularmente as ilhas das Flores e do Faial, tendo causado avultados prejuízos. Diversas moradias, devido à sua proximidade à orla costeira, foram parcialmente destruídas pela forte ondulação e pelo embate de alguns blocos transportados pelo mar (fot. 19).

Fot. 19 - Efeitos do Furacão Lorenzo na zona costeira da Feteira (Faial).

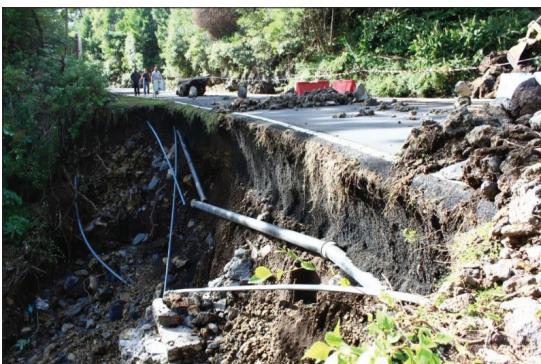
Existem diversas situações em que as passagens hidráulicas não estão devidamente dimensionadas para a passagem de carga sólida. Com frequência, a incorporação de materiais detritícios para linhas de água de regime efêmero resultantes da erosão fluvial e instabilização das margens laterais dos taludes promove o seu bloqueio e consequente extravasamento. O transbordo da água e materiais em muitas situações é causa de instabilidade em taludes de aterro em vias de comunicação (fot. 20).

Fot. 20 - Destrução provocada pelo transbordo de água e detritos e consequente instabilização de taludes de aterro.

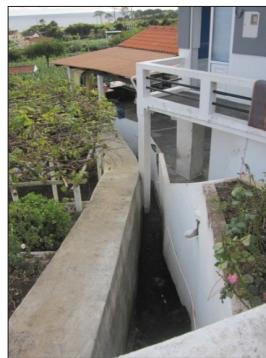
Fot. 21 - Entupimento do canal de escoamento na Ribeirinha, Lajes do Pico.

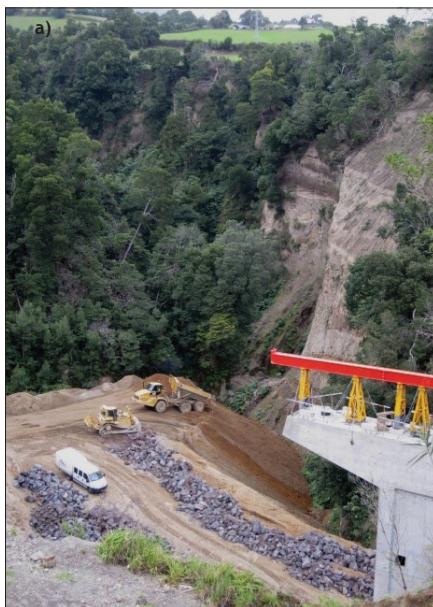
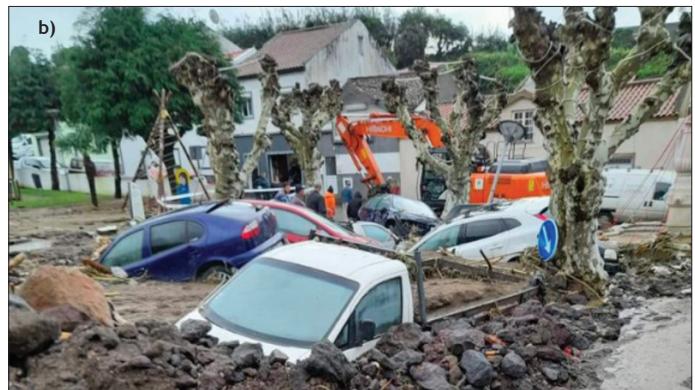
Fot. 22 - Estrangulamento de uma linha de água por aterro para obras de construção de um viaduto (Ribeira Chã, ilha de São Miguel, 2010) (a) e inundações causadas por alteração do uso dos solos, a montante, por arroteamentos na freguesia das Feteiras em 2021 (b).

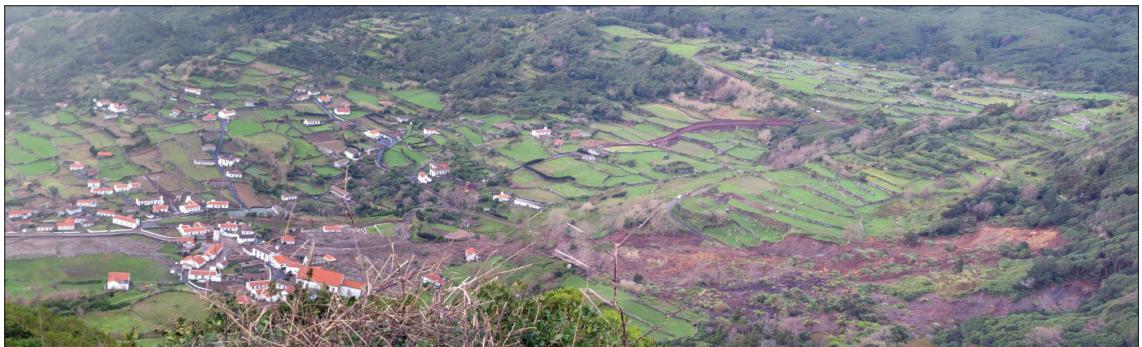
No caso da Fajãzinha, como atrás referido, a construção sobre solos de fundação com características favoráveis à instabilidade poderá ser problemática, particularmente quando associada à percolação subterrânea de água nos solos de fundação. Nesta localidade acresce o risco de poder ser atingida por escoadas detritícias provenientes das vertentes que ladeiam a freguesia, como foi o caso do episódio de 2010 que obrigou à evacuação de praticamente todos os seus habitantes até se restabelecerem as condições de remoção do depósito de vertente mobilizado (fot. 23).

Fot. 23 - Escoada detritica da Fajãzinha que obrigou à evacuação de grande parte dos seus habitantes durante vários dias até se restabelecerem as condições de remoção do depósito de vertente.
