RELEMBRAR O GRANDE INCÊNDIO DE LISBOA 30 ANOS DEPOIS*

RECALLING THE GREAT FIRE OF LISBON 30 YEARS LATER

Ana Sá Fernandes

António Fidalgo

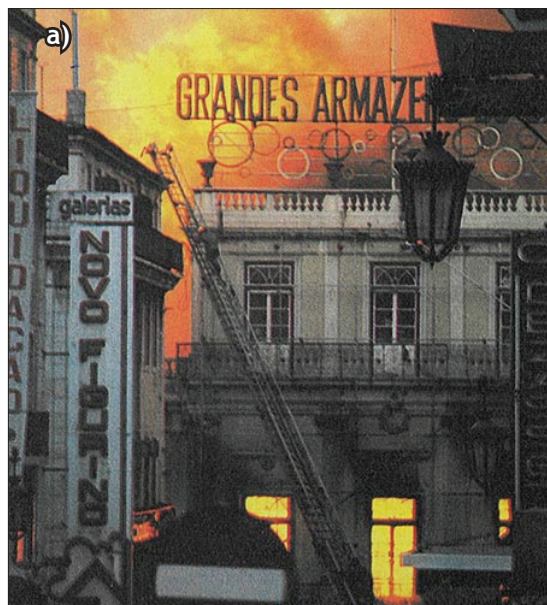
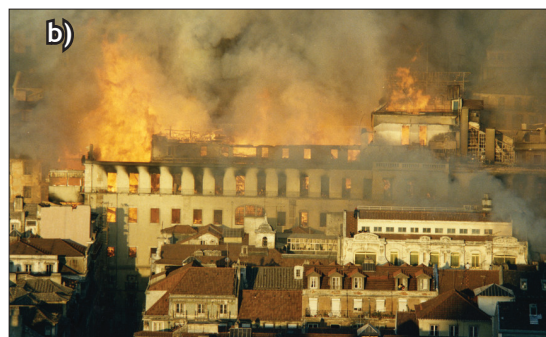
O incêndio do Chiado (fot. 1) alimentado pelas estruturas em madeira e pelo vento que se fazia sentir nesse dia, cedo fez perceber que os bombeiros teriam um combate difícil (O Corvo, 2013) e como muitas das madeiras estavam degradadas, agiram como verdadeiras achas para um incêndio que ardia velozmente e sem controlo (Martins e Piteira, 2018) dando a ideia de se tratar de uma enorme fornalha a trabalhar a todo o vapor (Coelho, 2018) e que era alimentada pela elevada carga térmica que encontrava à sua frente. As partículas incandescentes geradas pelo incêndio tornaram-se um problema indireto para o combate porque o vento forte que se fazia sentir transportava-as ao longo da baixa de Lisboa provocando novos focos de incêndio (Miranda, 2018).

Fot. 1 - Imagens do incêndio nos Armazéns do Chiado:

- a) Incêndio começou nos Grandes Armazéns do Chiado;
- b) O Chiado tomado pelas chamas (Fonte: a) João Marques Valentim, 1988; b) Fernando Ricardo in SIC Notícias, 2018).

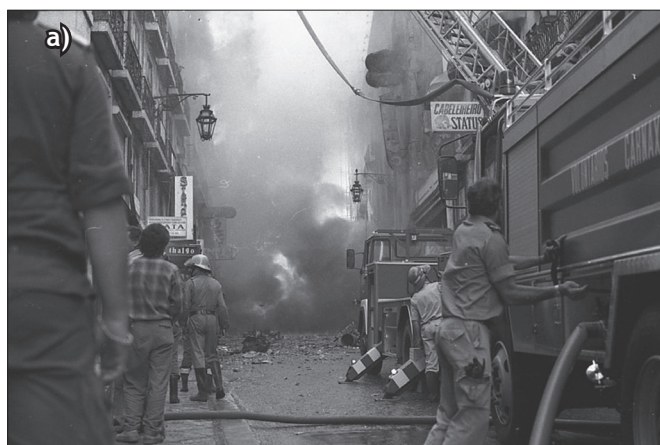
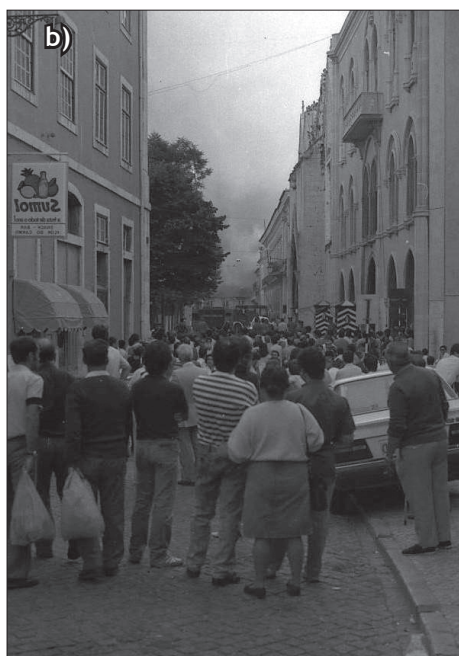
As pessoas e os jornalistas circulavam livremente por entre os Bombeiros que se encontravam a combater o incêndio e enchiam as ruas da zona (fot. 2), parados e incrédulos a observar o que estava a acontecer (Branco e Oliveira, 2018).

Fot. 2 - Bombeiros a combater o incêndio do Chiado (a);
Mar de pessoas que se acumulavam nas imediações do incêndio (b);
(Fonte: João R. de Almeida, 1988).

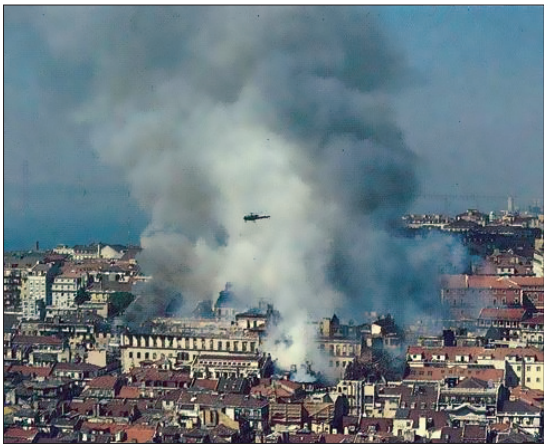
Fot. 3 - Helicóptero da Força Aérea a sobrevoar o incêndio do Chiado (Fonte: França, 2008).

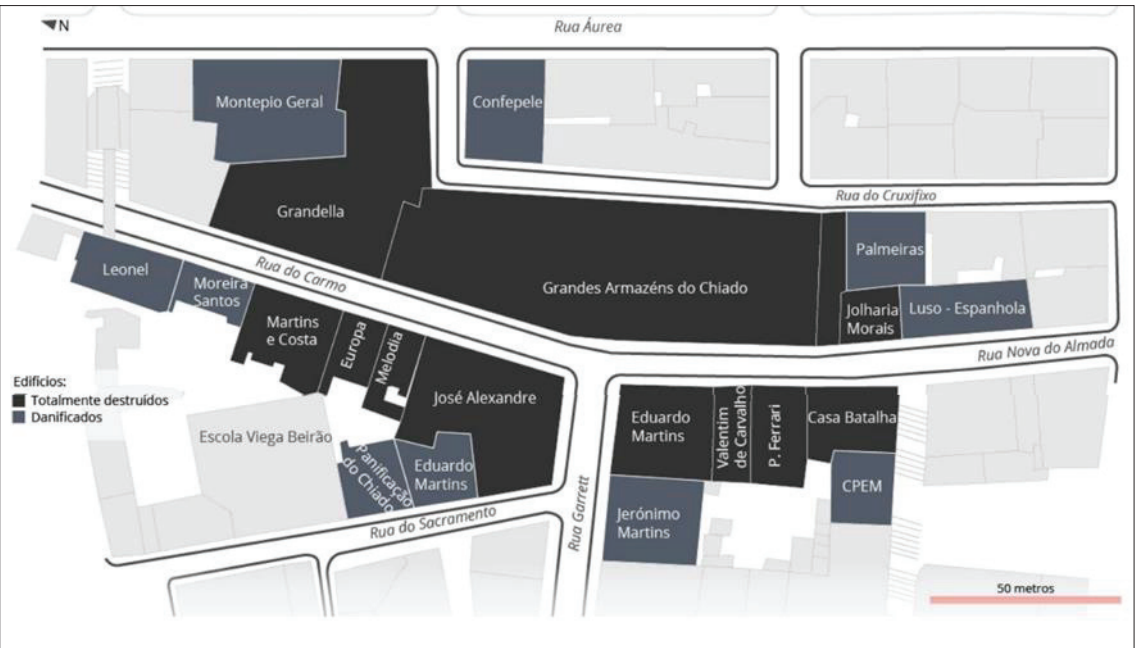
Do balanço final do incêndio do Chiado estimou-se que aproximadamente 2000 pessoas perderam o seu emprego, 40 empresas e 18 edifícios ficaram totalmente destruídos, dos quais o Armazém do Chiado, a Pastelaria Ferrari, o Estabelecimento Eduardo Martins, a Casa Batalha, alguns espaços comerciais tradicionais, escritórios e casas particulares (CML, 2018a; Delaney, 1988). Naquele dia ardeu o equivalente a aproximadamente 8 estádios de futebol (fig. 1) (Lusa, 2018a; Machado, 2013; Revelar Lx, 2005b).

Fig. 1 - Esquema da área afetada pelo incêndio (Fonte: Martins e Piteira, 2018).

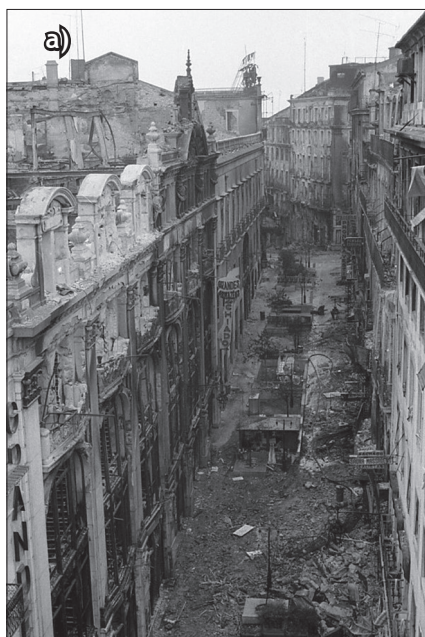
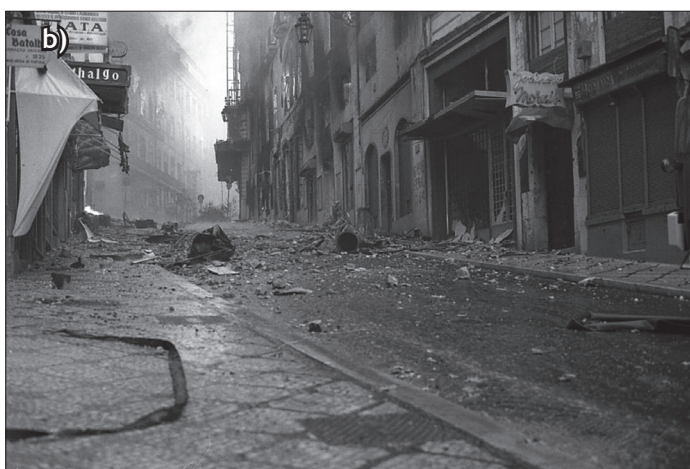
Na fase de rescaldo, grande parte da área afetada era um monte de escombros com pedras e mármore partidas, fachadas destruídas, em risco de ruir, vigas de aço e ferro retorcido (fot. 4) (RTP Notícias, 2018a).

Fot. 4 - Destruição dos edifícios depois do incêndio (a); Escombros caídos na rua depois da passagem do incêndio (b) (Fonte: João R. de Almeida).

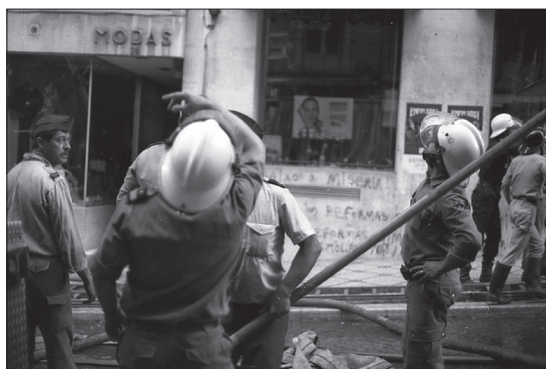
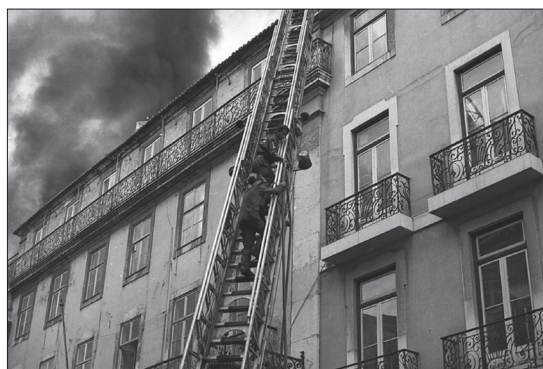
Fot. 5 - Bombeiros com equipamento de proteção individual desadequado (Fonte: João R. de Almeida).

melhoria no EPI (Padrão, 2013c; Patrício *in* Lusa, 2018) e nas regras de segurança para que imagens de um Bombeiro a combater de manga curta não se voltasse a repetir (Marques *in* Padrão, 2013). Em 1992 surge a Escola do RSB, com o objetivo de dotar os Bombeiros Sapadores de conhecimentos e técnicas na área do socorro, privilegiando a formação do pessoal do Regimento, bem como apoio a projetos de investigação, inovação e desenvolvimento (CML, 2018b).
