Considerações acerca da movimentação em massa ocorrida na vertente poente da Av^a. Elísio de Moura, em Coimbra

Resumo:

Cerca de três anos depois, no dia 27 de Dezembro de 2000, registou-se novo deslizamento no mesmo local, situado entre a Rua António Jardim e as traseiras dum prédio com 16 andares, o n.º339 da Av^a Elísio de Moura. Este deslizamento movimentou um volume de terras avaliado em cerca de 4 000 m³, afectando uma área com cerca de 120x60 m e com, aproximadamente, 50 m de desnível, tendo arrastado o respectivo coberto vegetal, constituído essencialmente por eucaliptos de grande porte.

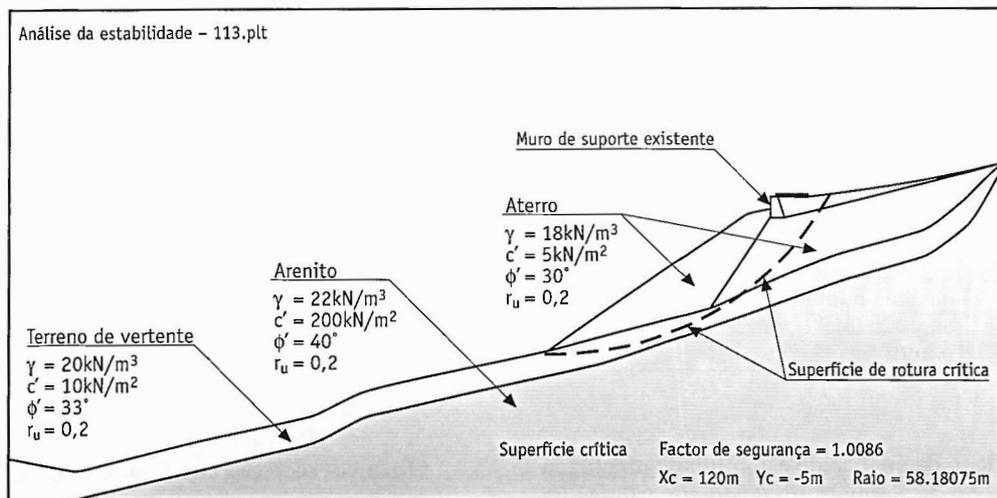
O resultado da análise de estabilidade efectuada com o método de Sarma, utilizando superfícies de rotura circulares, na qual se representou a superfície de rotura crítica, permitiu obter um factor de segurança de 1,0 (fig. 8). A superfície de rotura aflorou na zona dos logradouros das vivendas, sendo aproximadamente coincidente com as fendas observadas, devido ao escorregamento verificado no local.

Convém salientar que este factor de segurança foi obtido para um valor de r_u igual a 0,2, ou seja, para uma posição da superfície freática correspondente a 0,4 da altura de terras acima da superfície de rotura. Se a superfície freática fosse coincidente com a superfície do terreno então o valor de r_u tomaria o valor de 0,5, para um valor do peso volúmico do terreno de 20 kN/m^3 . Assim, para uma intensidade de chuvas elevada, que fizesse subir o nível de água no terreno, implicaria um valor de r_u superior e, conseqüentemente, um factor de segurança inferior à unidade.

Fig. 8 – Representação da superfície de rotura crítica.
