IMPACTE DO SISMO DE 28 DE FEVEREIRO DE 1969 EM ALGUMAS CIDADES. COMPARAÇÕES*

IMPACT OF THE FEBRUARY 28, 1969 EARTHQUAKE IN SOME CITIES. COMPARISONS

Ana Luísa Vieira

Carlos Sousa Oliveira

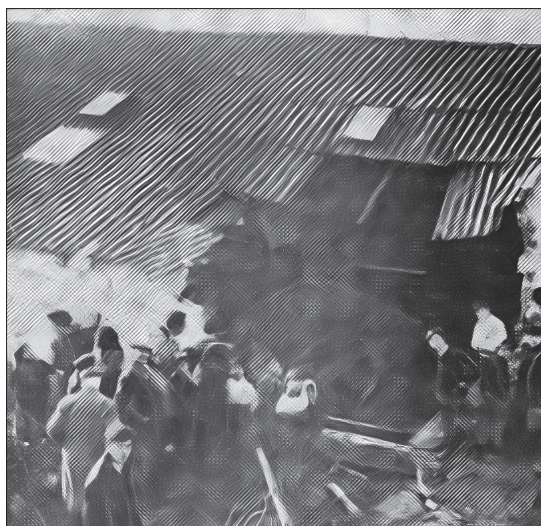
Ainda no mesmo distrito, em Armação de Pêra, ocorreu a queda de 15 a 20 metros de blocos rochosos na extremidade da falésia desta região (Trêpa, 1969, p. 6). Este fenómeno foi também observado em Portimão e na Trafaria, no distrito de Setúbal. Na primeira localidade, ocorreu a queda de blocos rochosos como consequência da fragmentação de uma rocha (que provocou uma vítima mortal) e na segunda localidade, um bloco rochoso desprende-se do alto da falésia, destruindo parcialmente as instalações de uma fábrica de tecidos (O Século 01/03/1969) (fot. 3).

Fot. 3 - Danos na cobertura da fábrica de tecidos localizada na Trafaria (Fonte: Diário de Notícias 01/03/1969).

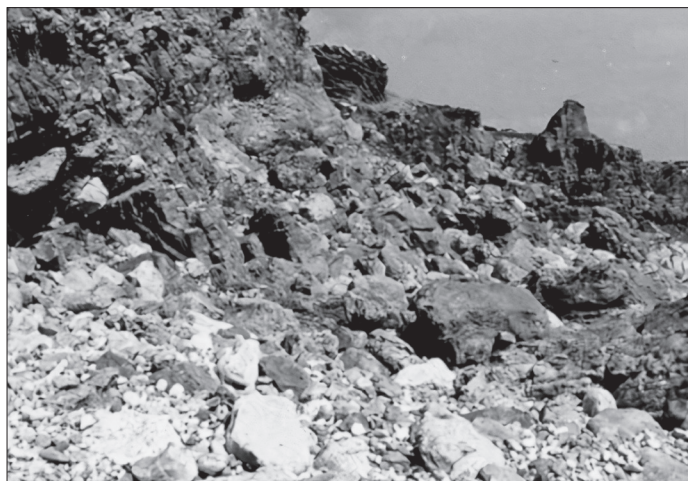
Na Praia de Gambozinos, em Sagres no distrito de Faro, ocorreu a queda de blocos rochosos (fot. 1). O mesmo ocorreu na Praia de D. Ana, em Lagos (Faro), mas em menor dimensão (fot. 2).

Fot. 1 - Queda de blocos na Praia de Gambozinos em Sagres, Algarve (Fonte: Trêpa, 1969, p. 22).

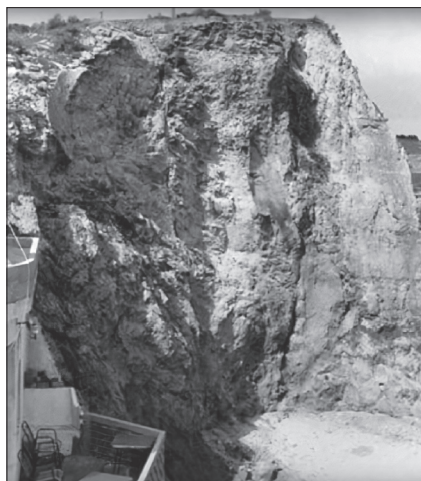
Fot. 2 - Queda de blocos na Praia de D. Ana em Lagos, Algarve (Fonte: Trêpa, 1969, p. 23).

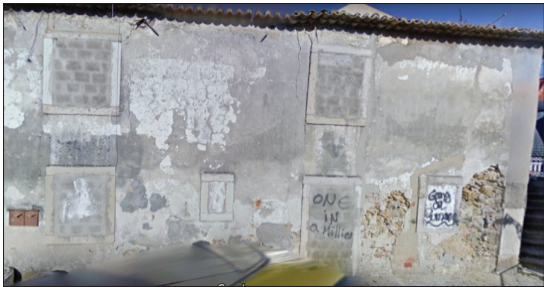
Fot. 4 - Edifício Pré-Pombalino e respetivas características (Fonte da imagem: Google Maps).

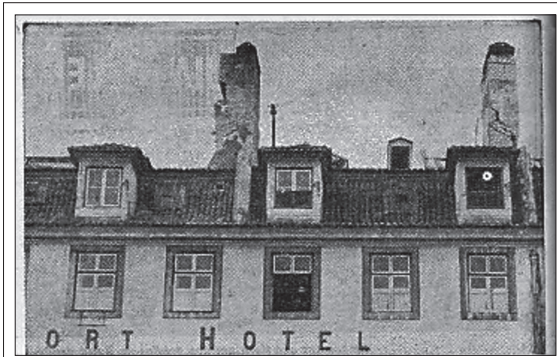
Fot. 5 - Edifício Pombalino e respetivas características (Fonte: A Capital 28/02/1969).

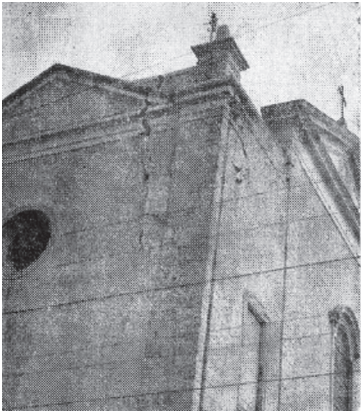
Identificação: Igreja da Nossa Senhora da Luz
Freguesia: Carnide
Localização: Rua da Fonte nº 2
Tipologia: Alvenaria de Pedra (estrutura em cantaria de calcário lioz ou em alvenaria calcária)
Construção: Séc. XVI
Descrição dos danos: Alargamento de uma fenda já existente e abertura de novas fendas; Queda de pedras e estuque no interior
Classe de Vulnerabilidade: C
Classe de Danos: D2

Fot. 6 - Igreja da Nossa Senhora da Luz e respetivas características (Fonte: Diário de Notícias 01/03/1969).

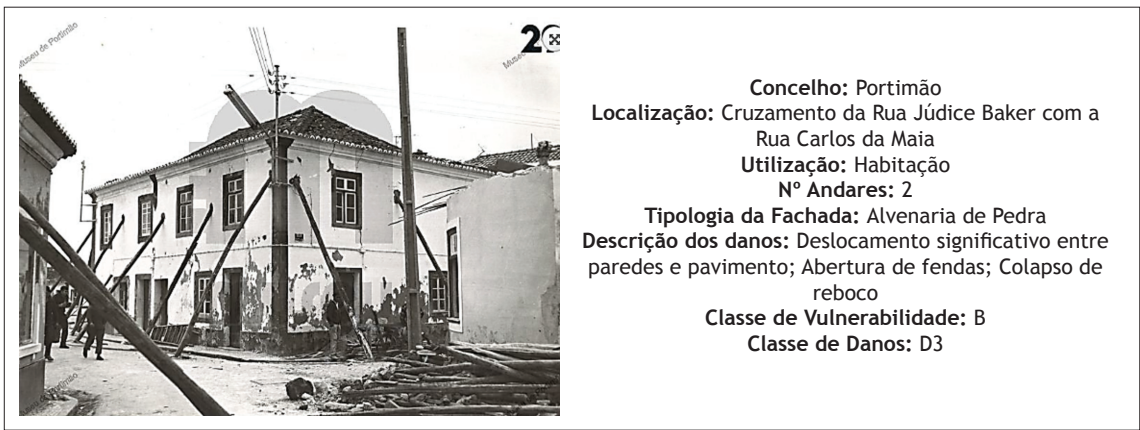
Fot. 7 - Edifício de alvenaria existente no concelho de Portimão e respetivas características (Fonte: Museu de Portimão).
Photo 7 - Masonry building in the municipality of Portimao and its characteristics (Source: Portimao Museum).

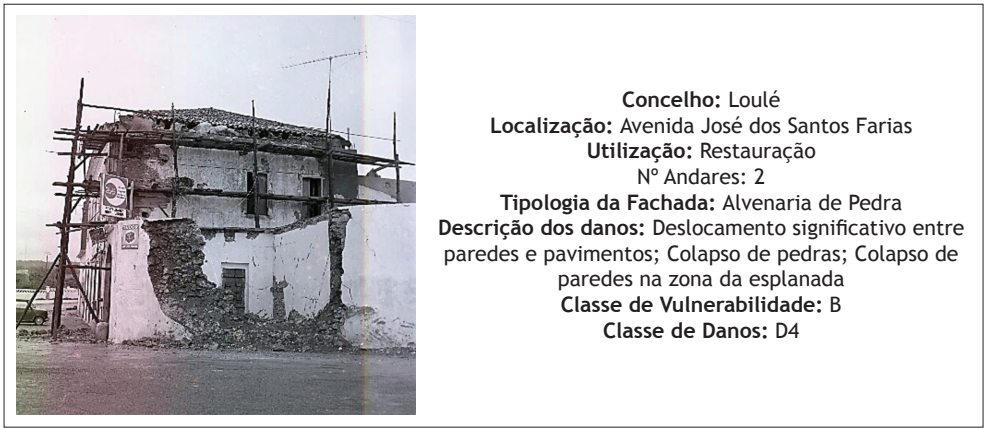
Fot. 8 - Edifício de alvenaria existente no concelho de Loulé e respetivas características (Fonte: Serviço Municipal de Proteção Civil de Loulé).
Photo 8 - Masonry building in the municipality of Loulé and its characteristics (Source: Serviço Municipal de Proteção Civil de Loulé).
