Classificação funcional e avaliação de defeitos em rodovias não pavimentadas no Amapá

Functional classification and defect assessment on unpaved roads in Amapá

Olavo Fagundes da Silva

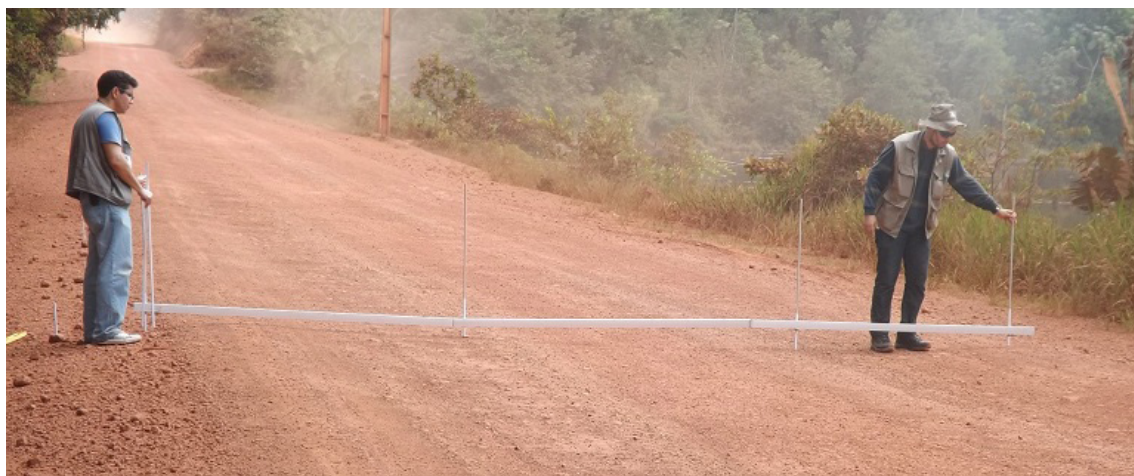
Figura 2
M.I.T. disposto para a mensuração dos defeitos na rodovia.
Fonte: Pesquisa de campo.

O levantamento da morfometria dos defeitos no terrapleno das rodovias não pavimentadas para posterior análise foi realizado com a utilização de um instrumento Medidor de Irregularidade Transversal (MIT), confeccionado segundo descrição de Ribeiro (2007). Nesta pesquisa, entretanto, dadas as larguras das seções transversais das estradas pesquisadas, o MIT foi adaptado. O instrumento foi construído a partir de uma barra (perfil retangular de 25 por 50 mm) de alumínio com extensão total de seis metros, dividido em três partes iguais de dois metros cada, presas por dobradiças de alumínio nas duas intercessões (Figura 2).

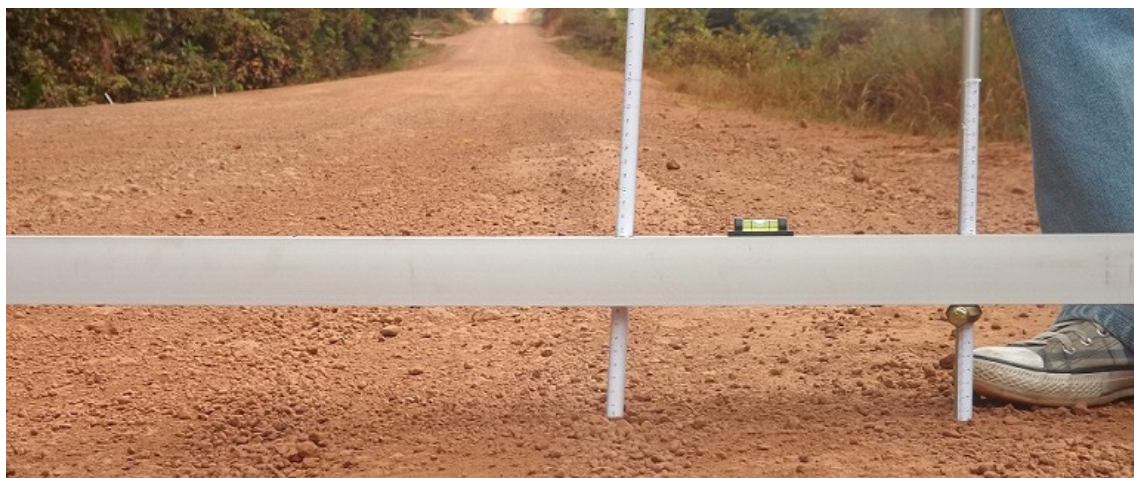
Figura 4

Régua móvel disposta no MIT para medição das profundidades dos defeitos no terrapleno da via.

A medição e registro dos defeitos foram realizados com a régua móvel inserida nos orifícios de medição. O MIT foi disposto transversalmente na via sendo estabilizado por dois pesquisadores, cada um em uma das extremidades do equipamento. Para que a medição dos defeitos fosse realizada com precisão, foi realizado o nivelamento utilizando-se um nível tubular de bolha deslocado sobre a barra transversal. Em seguida, foram realizadas as medições para obtenção das características morfométricas de profundidade dos defeitos no terrapleno ao longo dos trechos amostrais (Figura 4).

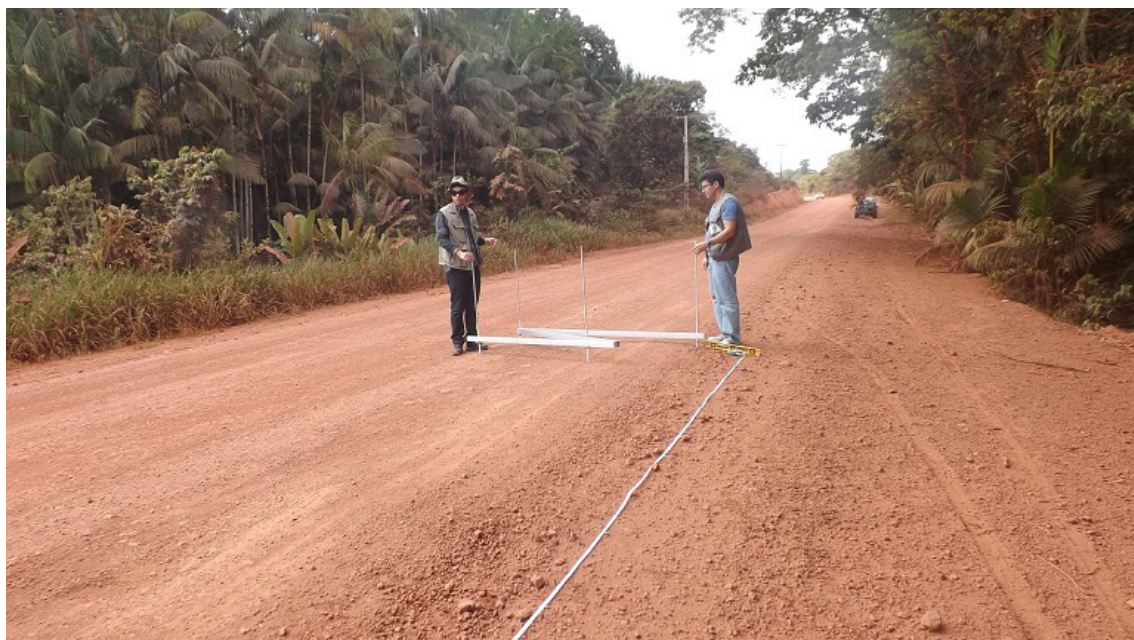
O trecho amostral 1AMD (Figura 7) apresenta um terrapleno de padrão bastante irregular em toda a sua extensão.

Os defeitos que se distribuem por todo o trecho apresentam profundidades médias máximas de até 8 cm sendo que a maior frequência é de defeitos com profundidades médias de 5 a 7 cm (Figura 8). Neste trecho, o acúmulo de água superficial é facilitado pela erosão em forma de concha.

Figura 7
Vista geral do trecho amostral 1AMD (BR-210).
Fonte: Pesquisa de campo.

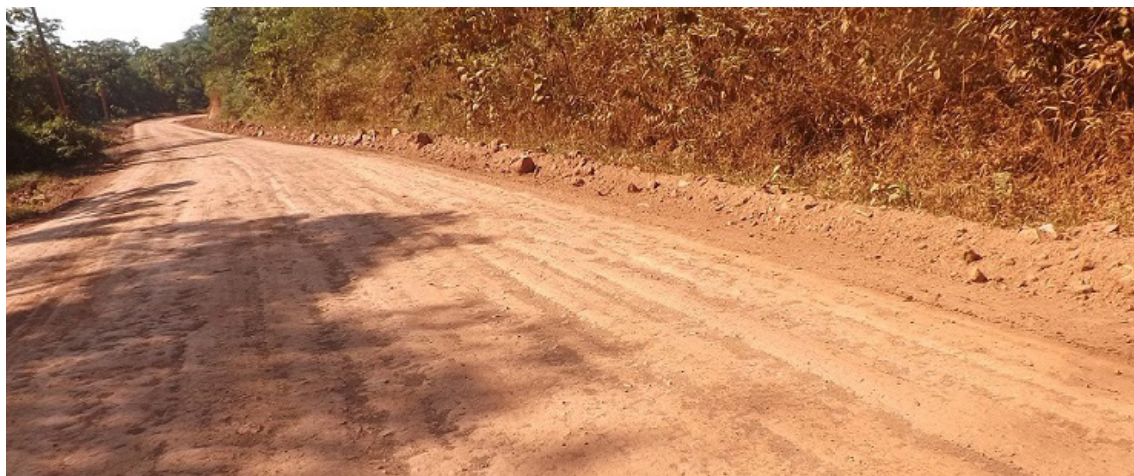
Figura 9

Vista geral do trecho amostral 2AMD na rodovia coletora primária, que dá acesso à área de exploração mineral na serra do rio Vila Nova.
