ELEMENTOS ARQUITETÓNICOS DO TEATRO ROMANO DE LISBOA / *OLISIPO*: SOBRE O EMPREGO DE ESTUQUE E DA PEDRA

ARCHITECTURAL ELEMENTS FROM THE ROMAN
THEATRE OF LISBOA / *OLISIPO*: PLASTERS AND STONES
“Conimbriga” LVIII (2019) p. 149-191

Conimbriga, 58 (2019) 149-191

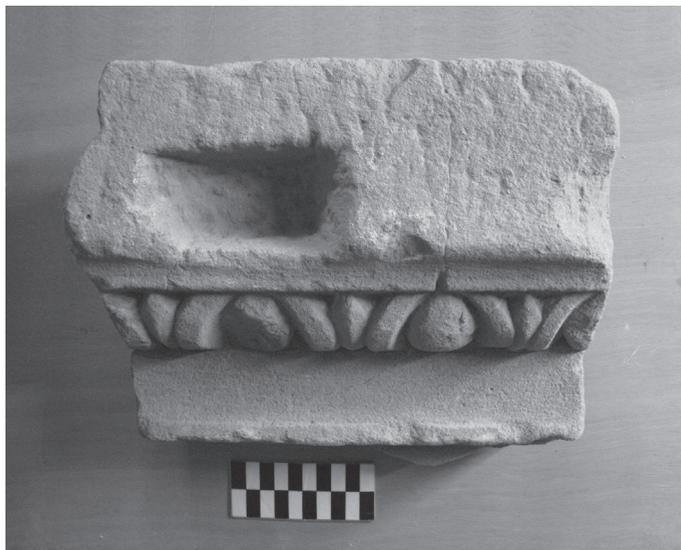
FIG. 3 – *Fragmento de cornija recolhido nas intervenções da década de 1960 (Nº inv. TRL/65-67/464).
Peça 1. (Fotografia Lídia Fernandes / Museu de Lisboa – Teatro Romano).*

Uma das peças é de maiores dimensões (com 49 cm) (Nº inv. TRL/65-67/464) (FIG. 3) enquanto a outra é menor (Nº inv. TRL/65-67/729 com 29 cm de comprimento) (FIG. 4). Esta última, no entanto, possui na sua face inferior uma concavidade retangular para encaixe, destinada, decerto, ao correto posicionamento no edifício a que se destinava.

Trata-se de dois fragmentos de cornija simples com uma decoração formada por pequenos óvulos, praticamente inteiros, ligeiramente apontados inferiormente, arredondados e com volumetria. São rodeados por molduras largas que os envolvem na totalidade. Entre as molduras, e a estabelecer a separação entre os óvulos, posicionam-se

finas lancetas. Sem que se possam tirar grandes ilações quanto à decoração, uma vez que a ornamentação final seria realizada em estuque, é possível, ainda assim, apresentar algumas considerações (FERNANDES, 2011, p. 289, fig. 8). A utilização das lancetas finas, ao invés das pontas de flecha, como ocorrerá em época tardia júlio-claudiana e flaviana, aliado ao facto de os óvulos se apresentarem inteiros e ligeiramente apontados, enquadra-se em cronologias dos inícios do século I d.C. (PENSABENE, 1973, p. 212). O talhe oblíquo das molduras, por exemplo, oferece efeitos contrastantes, mas, simultaneamente, de cuidadosa profundidade.

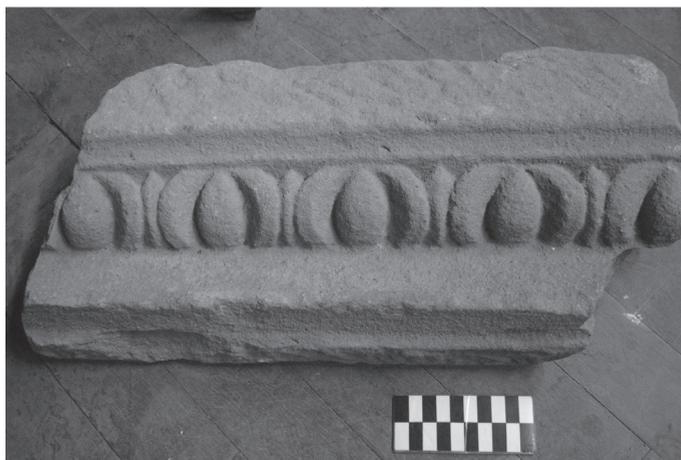
FIG. 4 - *Fragmento de cornija recolhido nas intervenções da década de 1960 (Nº inv. TRL/65-67/729).
Peça 2. (Fotografia Lídia Fernandes / Museu de Lisboa – Teatro Romano).*

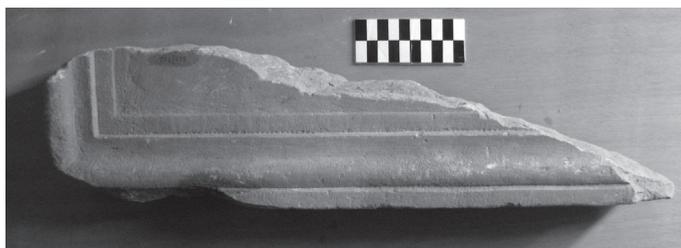
FIG. 5 – *Fragmento de elemento arquitetónico, possível soffito, recolhido nas intervenções da década de 1960 (n.º inv.: TRL/65-66/735). Peça 5. (Fotografia Lídia Fernandes / Museu de Lisboa – Teatro Romano).*

Fragmento de elemento moldurado (FIG. 5) (nº inv.: TRL/65-66/735) que, pela sua dimensão é difícil definir a sua funcionalidade. Observa-se uma moldura que rodeia dois dos seus lados, conservando-se um dos ângulos da peça. A moldura de limite esboça, de forma contida um perfil em gola reversa, interrompendo-se numa moldura reta dupla que, aparentemente, delimita uma área central.

Pelo que se conserva podemos supor que a área interna seria lisa, ainda que a porção conservada seja diminuta. Interpretamos este elemento como um soffito, isto é, a parte inferior de um entablamento, ou como verga de porta. Esta hipótese baseia-se na pequena parte conservada do exemplar, mas, igualmente na interpretação que propomos para outras peças, realizadas em idêntico material e recolhidas em 2011.

O trépano ou, possivelmente, um instrumento mais rudimentar, foi empregue para a realização do alinhamento da moldura. Os negativos que revelam o seu emprego ilustram um trabalho que recorreu a uma marcação prévia para a regularização do alinhamento das pequenas concavidades. Este alinhamento, de aspeto pouco cuidado, não ficaria visível uma vez que a peça seria estucada encobrindo, assim, o pontilhado realizado para o traçado das molduras. A linha de trépano, pouco profunda e algo incipiente, foi realizada entre a primeira e a segunda moldura reta.

A superfície tardoz do exemplar apresenta-se rudemente afeiçoada, evidenciando um desbaste sem qualquer acabamento, sendo possível observar os negativos dos instrumentos empregues no seu talhe não tendo os mesmos sido disfarçados, o que leva a concluir que esta parte do exemplar se destinaria a ficar embebida na construção.

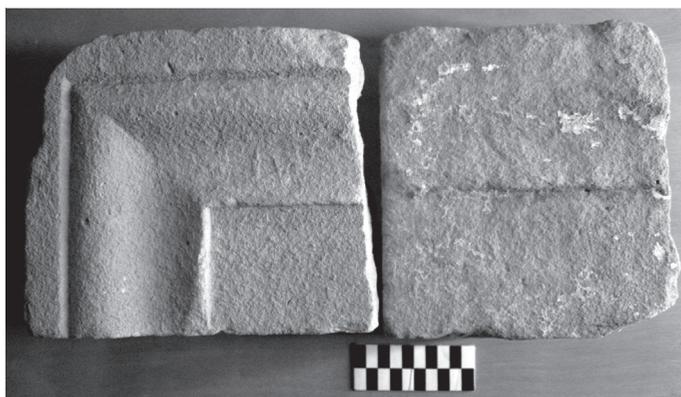
FIG. 6 – *Fragmento de elemento arquitetónico recolhido nas intervenções da década de 1960 (TRL/65-67/727 e 732/E.P.). Peças 5 e 6. (Fotografia Lídia Fernandes / Museu de Lisboa – Teatro Romano).*

Elementos arquitetónicos com moldura. O elemento maior (Nº inv. TRL/65-67/464/E.P.) encontra-se fragmentado, tal como os restantes e possui uma molduração numa das superfícies, sem que, no entanto, lhe possamos atribuir qualquer funcionalidade pela diminuta porção conservada. Uma moldura reta liga-se a uma outra moldura larga que descreve, em perfil, uma tímida gola direta. Um pequeno sulco estabelece a ligação entre a gola direta e a parte lisa da peça que se encontra fragmentada em três dos seus lados.

Outro fragmento, de menores dimensões (TRL/65-67/727/E.P.) apresenta idênticas características ainda que a superfície ostente uma grande erosão. Notam-se, no entanto, vestígios de cal a qual desconhecemos se será original ou se do seu reaproveitamento como material de construção nos edifícios de cronologia pombalina ou posterior. Outro fragmento pertenceria àquela peça tendo a particularidade de corresponder a um dos seus ângulos (TRL/65-67/727 e 732/E.P.) (FIG. 6). A superfície está em razoáveis condições de conservação, mas, infelizmente, a porção conservada é muito reduzida. Foram os elementos recolhidos em 2011 que nos permitiram obter algumas informações em

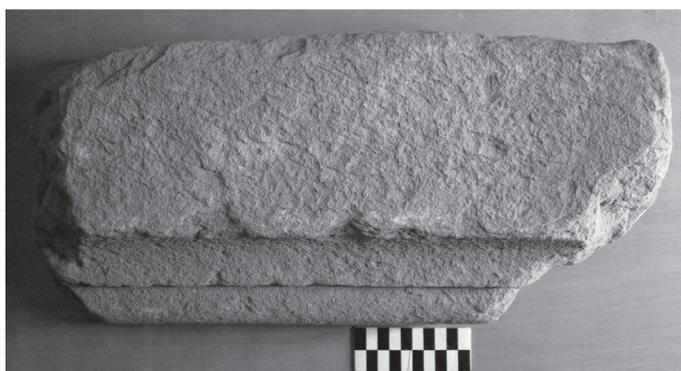
FIG. 7 - *Fragmento de elemento arquitetónico recolhido nas intervenções da década de 1960 (TRL/65-67/728). Peça 7. (Fotografia Lídia Fernandes / Museu de Lisboa – Teatro Romano).*

Possível cornija (TRL/65-67/728) (Fig. 7).

Esta peça pode considerar-se como sendo uma cornija, ainda que seja bastante distinta das analisadas anteriormente. Não possui decoração se excetuarmos as respetivas molduras, sendo a sua altura diminuta. Poderá tratar-se da terminação de uma arquitrave ou de uma moldura que se colocaria a meia altura de um espaço mais pequeno. Um toro convexo liga-se a uma pequena moldura reta a qual, por sua vez, estabelece a ligação a uma outra de perfil côncavo.

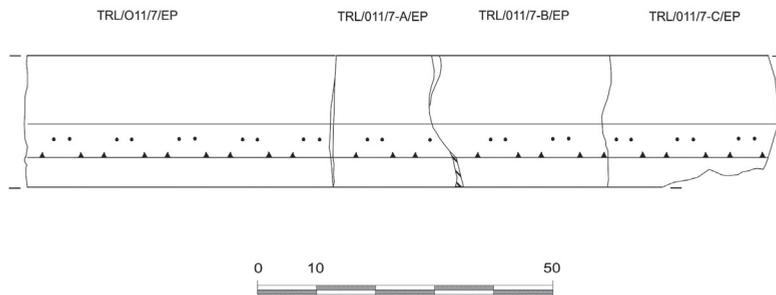
FIG. 8 – Desenho dos fragmentos de cornija recolhidos na intervenção de 2011 no interior do museu (TRL/011/7/EP; TRL/011/7-A/EP; TRL/011/7-B/EP; TRL/011/7-C/EP).
Peça 8. Desenho de Santi Ventura.

EP; TRL/011/7-C/EP) (Peça 8) (FIG. 8). Como mencionado nos exemplares anteriores, também estes possuem a superfície muito erodida, especialmente as faces que possuem ornamentação. Com efeito, da parte frontal da cornija apenas se conservam pequenos pontos de trépano que, por serem ligeiramente mais profundos, ficaram bem preservados no material sendo praticamente a única evidência que resta da sua original decoração.

O posicionamento de tais pontos é ritmado, indicando uma cuidadosa localização dos mesmos. A comparação com outros fragmentos melhor conservados, como acontece nas duas cornijas recuperadas na década de 1960 e, especialmente, nos exemplares que a seguir analisaremos, permitem inferir que os pontos de trépano se posicionam na parte superior da cornija onde se inicia o arranque dos óvulos: dois pontos, um de cada lado. Estes pontos marcam simultaneamente a largura máxima dos óvulos, assim como a separação inter-ovular, isto é, o espaço concedido às respetivas molduras. Dois outros pontos localizam-se abaixo dos anteriores, perfeitamente ritmados no seu posicionamento, e marcam os locais onde as lancetas separadoras se despegam das molduras dos óvulos e a ponta, isolada, descarrega na moldura reta que finaliza a parte decorada da cornija.

Este conjunto prolongar-se-ia originalmente nos dois sentidos de comprimento uma vez que se encontram partidas nos dois lados menores. A parte tardez das peças ostenta um desbaste superficial sem evidenciar grande cuidado no seu acabamento.

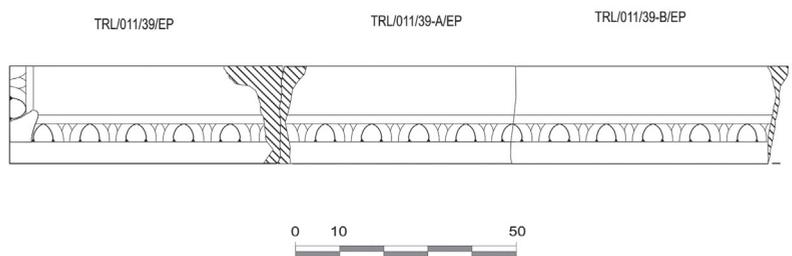
FIG. 9 – Desenho dos fragmentos de cornija recolhidos na intervenção de 2011 no interior do museu (TRL/011/39/EP; TRL/011/39-A/EP; TRL/011/39-B/EP).
Peça 9. Desenho de Santi Ventura.

Um outro conjunto é constituído por três fragmentos de cornija (TRL/011/39/EP; TRL/011/39-A/EP; TRL/011/39-B/EP) que igualmente colam entre si (FIGS. 9 e 10) (Peça 9). Neste caso, no entanto, a ornamentação encontra-se em bom estado de conservação tendo sido a comparação entre estes elementos e os anteriormente referidos que permitiu a total compreensão dos primeiros relativamente à decoração que originalmente possuíam.

Um dado curioso é o facto de estar conservado um dos ângulos da cornija, o que nos permite saber que a sua profundidade era bastante reduzida, facto sublinhado pela pouca profundidade que os vários fragmentos conservam (c. 22 cm). Significa isto que estes elementos são meramente ornamentais não possuindo função estruturante, facto natural uma vez que as cornijas podem não ter uma função de suporte o que é sublinhado pela reduzida profundidade dos elementos, evidenciando, assim, o seu carácter meramente ornamental.

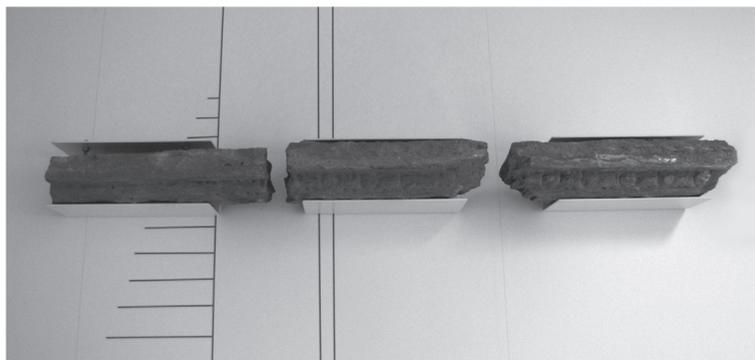
FIG. 10 – Cornija remontada com os seus vários fragmentos (em exposição no Museu de Lisboa – Teatro Romano). Peça 9.

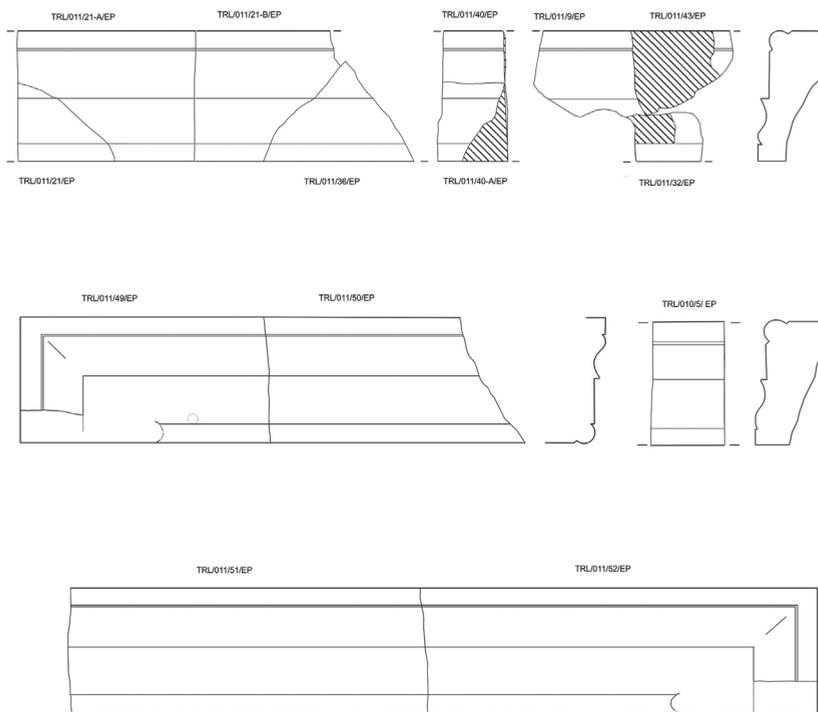
FIG. 11 – Fragmentos de elementos arquitetónicos, possivelmente de verga e ombreira de porta, recolhidos na intervenção arqueológica de 2011 no interior do Museu de Lisboa – Teatro Romano. Peças 10-15. Desenhos Santi Ventura.

No primeiro subtipo – peças com duas faces trabalhadas (TRL/11/21/EP; TRL/11/21-A/EP; TRL/11/21-B/EP; TRL/11/36/EP; TRL/11/40/EP; TRL/11/9/EP; TRL/11/43/EP; TRL/11/32/EP; TRL/11/49/EP; TRL/11/50/EP; TRL/11/51; TRL/11/05) – existe uma moldura de morfologia quase circular que estabelece a ligação entre duas faces contíguas, o que é bem evidente no desenho de corte que se apresenta (Figs. 11 e 12).

O perfil é idêntico em todas as peças. Partindo da moldura em borla para a superfície maior observamos um pequeno sulco que separa a moldura circular, isto é uma moldura em bocel, da parte plana da face. Ao fim de 130 mm uma moldura reta, bem demarcada, sobreleva-se e estabelece a ligação a nova moldura. Finalmente, um listel reentrante finaliza numa pequena moldura reta.

Este é o esquema morfológico que vemos repetido em todas as peças, quer as deste grupo quer as do seguinte se excetuarmos que neste último não se observa a moldura em bocel. Após a realização das colagens dois dos exemplares apresentam uma dimensão considerável e, facto mais curioso ainda, possuem um ângulo o que nos permite saber de que modo este tipo de peças finalizava. Este dado é de grande relevância uma vez que nos pode fornecer alguns indícios em relação à sua funcionalidade.

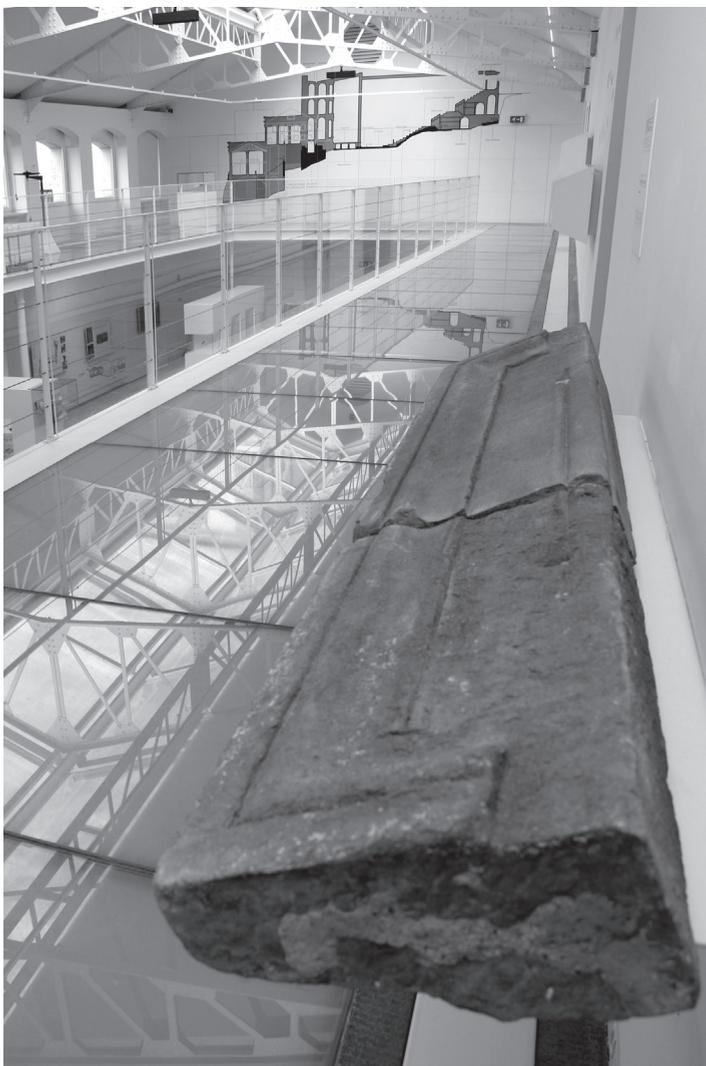
FIG. 12 – Perspetiva das peças da figura anterior na exposição de longa duração do Museu de Lisboa – Teatro Romano. (Fotografia José Avelar / Museu de Lisboa).

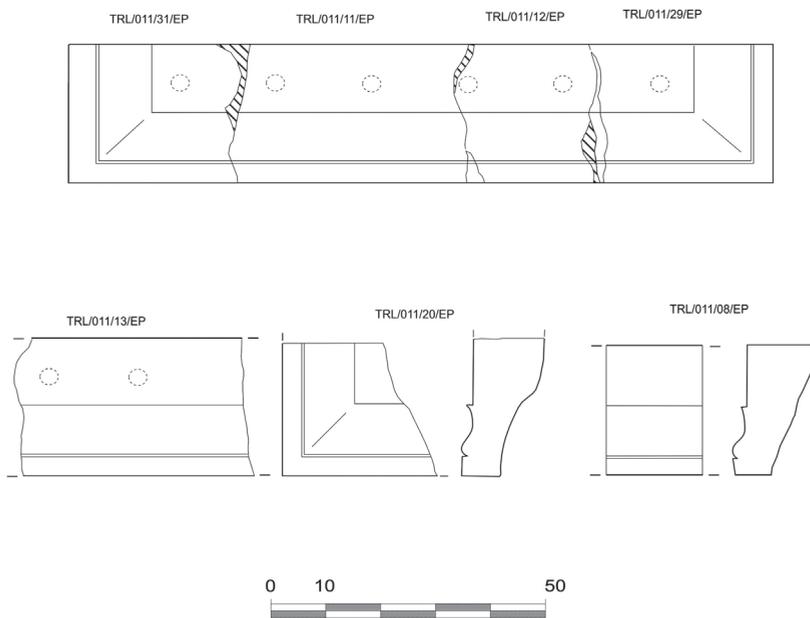
FIG. 13 – Fragmentos de elementos arquitetónicos, possivelmente de verga e ombreira de porta, recolhidos na intervenção arqueológica de 2011 no interior do Museu de Lisboa – Teatro Romano. (TRL/11/31; TRL/11/11; TRL/11/12; TRL/11/29; TRL/11/13; TRL/11/20; TRL/11/08). Peças 16-8. Desenhos Santi Ventura.

O segundo subtipo é composto por peças muito semelhantes às que acabamos de descrever mas que apenas ostentam uma das suas faces decoradas, não possuindo o elemento em bocel que, nas peças anteriores, estabeleciam a ligação à face contígua (TRL/11/31; TRL/11/11; TRL/11/12; TRL/11/29; TRL/11/13; TRL/11/20; TRL/11/08) Figs. 13).

Estes elementos apresentam uma outra particularidade. Trata-se do facto de possuírem pequenas concavidades na parte lisa da face moldura. Aparentemente este facto poderia auxiliar numa atribuição funcional, no entanto, chegámos à conclusão que tais concavidades foram realizadas em época muito posterior, quando estes elementos foram reutilizados como soleira de janela na habitação do séc. XVII e na qual foi colocada gradeamento e, assim, feitos pequenos orifícios para o seu encaixe.

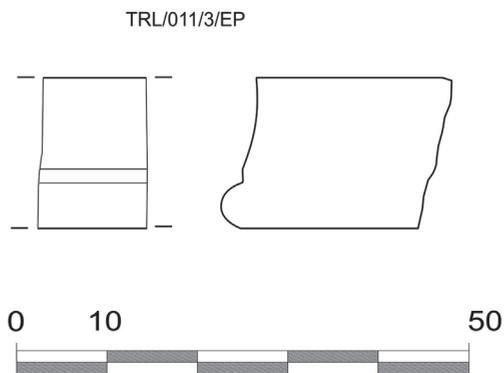
FIG. 14 – Fragmento de elemento arquitetónico recolhido na intervenção arqueológica de 2011 no interior do Museu de Lisboa – Teatro Romano. (TRL/11/03/E.P.). Peça 19. Desenho Santi Ventura.

Um último grupo é composto por um único exemplar (TRL/11/03/E.P.) (FIG. 14) (Peça 19). O perfil evidenciado é bastante distinto dos restantes elementos que analisámos. Uma moldura de perfil arredondado, quase em bocel liga-se, através de um pequeno listel, à parte restante da peça, ligeiramente reentrante. Poderá tratar-se de uma pequena cornija, de perfil muito simples, talvez destinada a um local do teatro menos visível e que, por tal facto, não necessitasse de ornamentação.

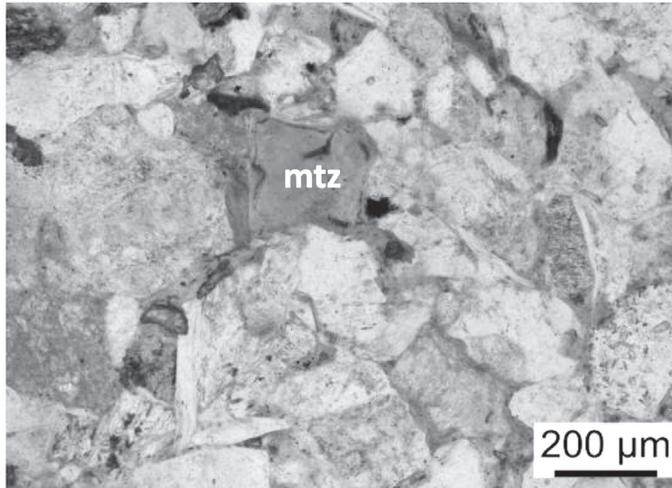
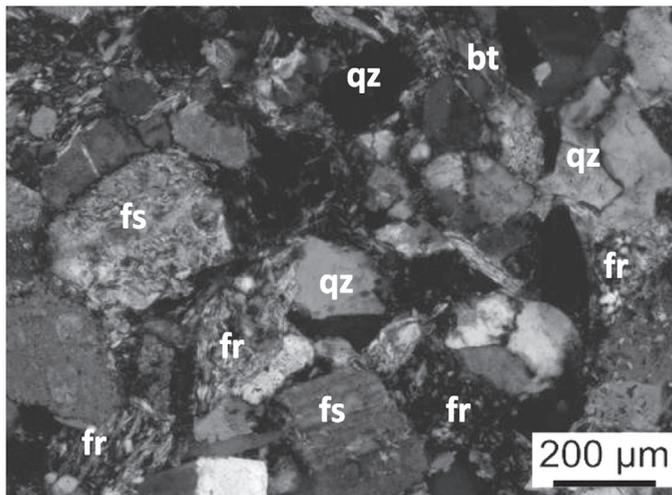
FIG. 15 – Fotografias obtidas ao microscópio óptico petrográfico (a esquerda com nicóis paralelos, a da direita com nicóis cruzados) da mesma secção mostrando clastos sub-rolados a angulosos constituídos por feldspato (fs), quartzo (qz) e fragmentos de rocha (fr) (clastos líticos). A matriz (mtz) é composta por minerais de argila e óxidos de ferro. São ainda visíveis lamelas de mica (moscovite, mc, e biotite, bt) que ocupam os espaços entre os clastos dos restantes componentes.

Foram preparadas lâminas delgadas para observação ao microscópio óptico de polarização Leica DM750 P com câmara Leica ICC50 HD acoplada. A caracterização petrográfica mostra que se trata de um arenito de granularidade média, clasto suportado, mal calibrado, com baixa maturidade composicional e textural. É composto por abundantes clastos monocristalinos e policristalinos de quartzo (55%), clastos abundantes de feldspato (feldspato potássico e plagioclase) (25%), micas (10%) e fragmentos líticos (10%) de que se destacam quartzito, filito e cataclasito (Fig. 2). Existem mais raramente clastos constituídos por carbonatos, provavelmente calcite. As palhetas de mica de maiores dimensões são de moscovite, ocorrem entre os restantes clastos e mostram deformação incipiente devido à compactação, moldando-se aos clastos.

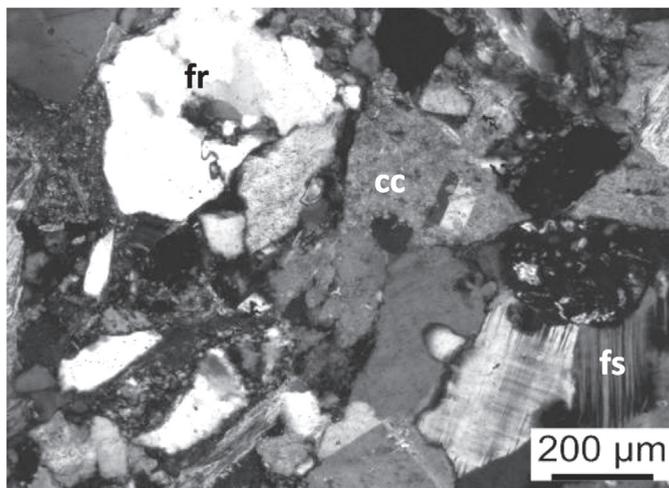
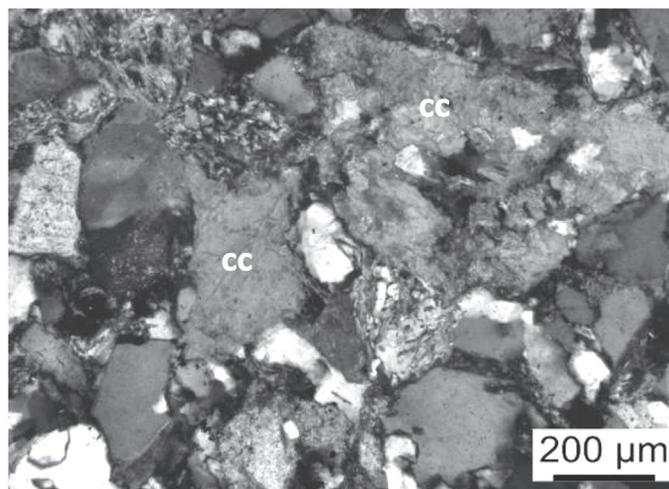
FIG. 16 – Fotografias obtidas ao microscópio ótico nas quais se observa cimento carbonatado autígeno (cc). Estes aspetos ocorrem pontualmente na rocha (imagens em NX). Enquadramento geológico na Carta Geológica 1:500 000 (retângulo vermelho), Folha Sul, Serviços Geológico de Portugal (1992) com excertos das Cartas Geológicas (à escala original 1:50 000) números 30-A e 30-C com indicação dos locais de colheita das amostras: Praia de Sta Cruz Norte (PSCN) e Praia Azul (PA) (Serviços Geológicos de Portugal, 1954, 1960). Figura 19 – Afloramentos rochosos na Praia Azul.

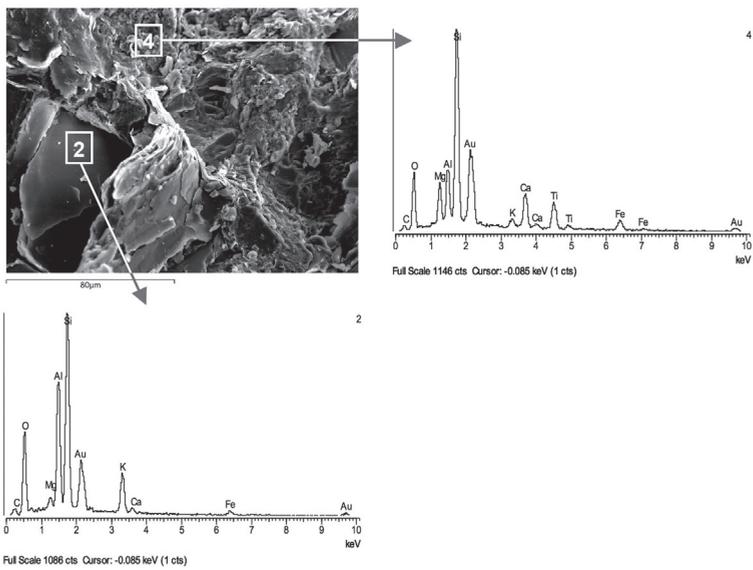
FIG. 17 – Imagens ao MEV (modo elétrons secundários) mostrando um clasto de feldspato potássico parcialmente coberto por minerais de argila.

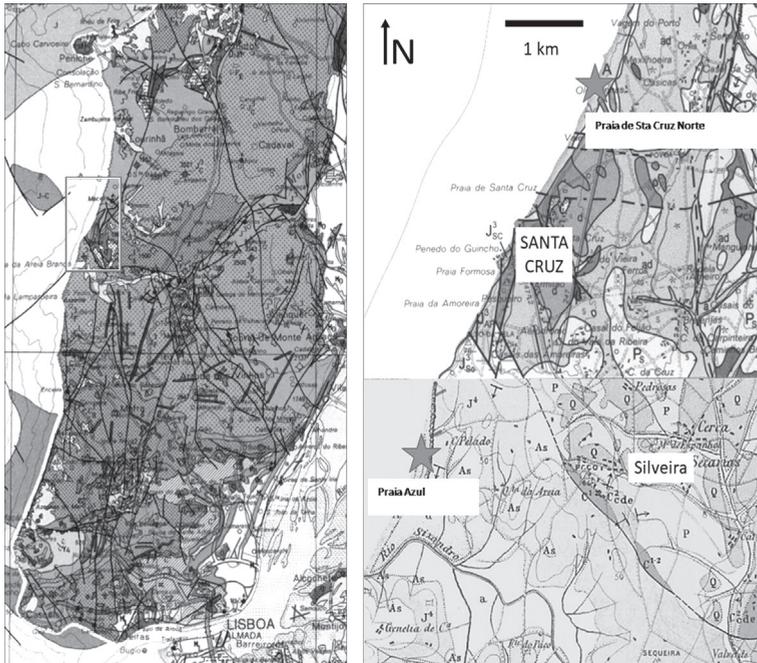
FIG. 18 – Enquadramento geológico na Carta Geológica 1:500 000 (retângulo vermelho), Folha Sul, Serviços Geológicos de Portugal (1992) com excertos das Cartas Geológicas (à escala original 1:50 000) números 30-A e 30-C com indicação dos locais de colheita das amostras: Praia de St^a Cruz Norte (PSCN) e Praia Azul (PA) (Serviços Geológicos de Portugal, 1954, 1960).

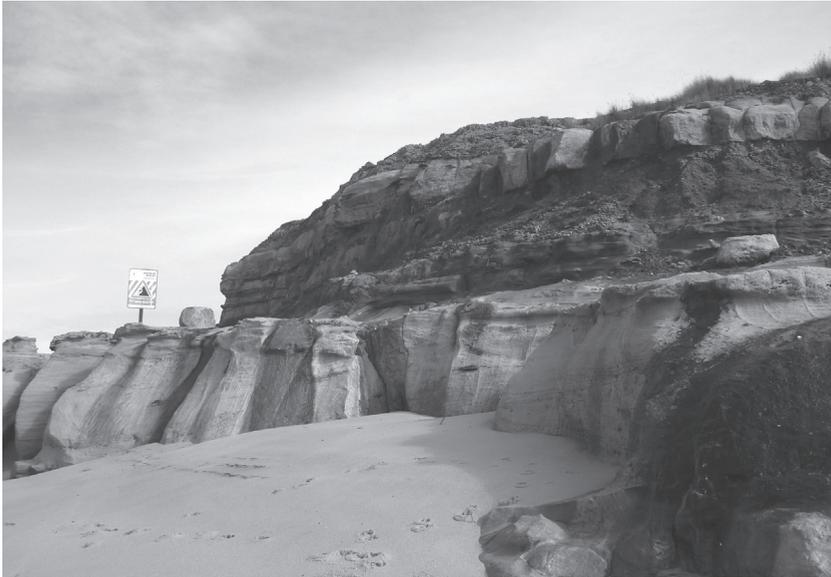
FIG. 19 – *Afloramentos rochosos na Praia Azul com litótipos compatíveis com o dos elementos arquitectónicos em análise.*

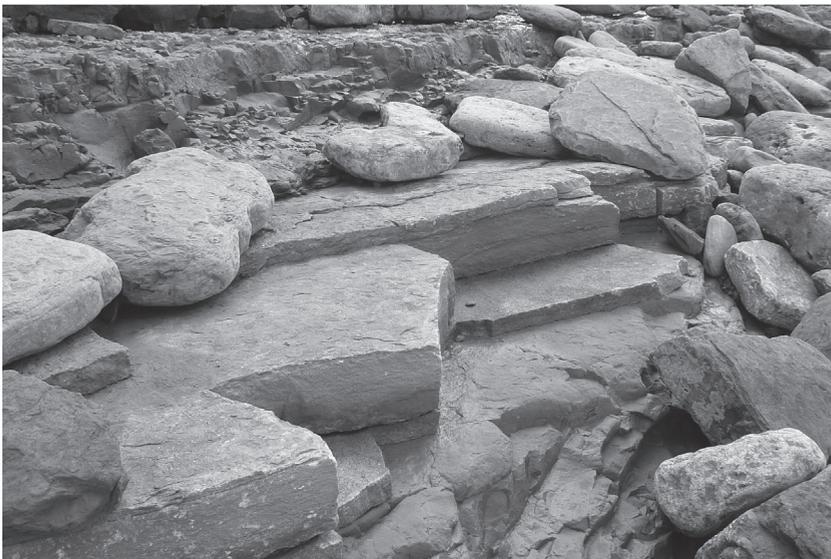
FIG. 20 – *Afloramentos rochosos na Praia de Sta. Cruz (Norte) com litótipos compatíveis com o dos elementos arquitectónicos em análise.*

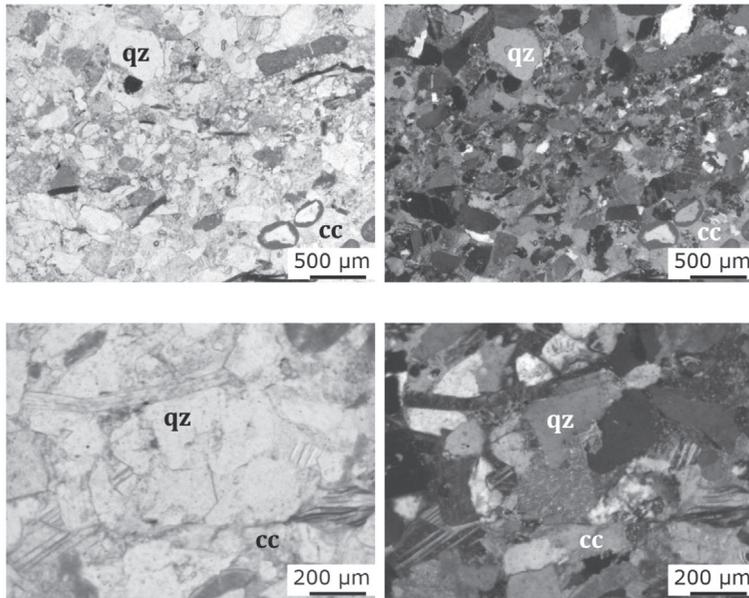
FIG. 21 – Principais aspetos das amostras da Praia Azul, mostrando clastos de formas angulosa e granulometria variável, maioritariamente constituídos por grãos de quartzo (qz). O cimento é carbonatado (cc). Fotografias obtidas ao microscópio ótico petrográfico, com nicóis paralelos (esquerda) e nicóis cruzados (direita).

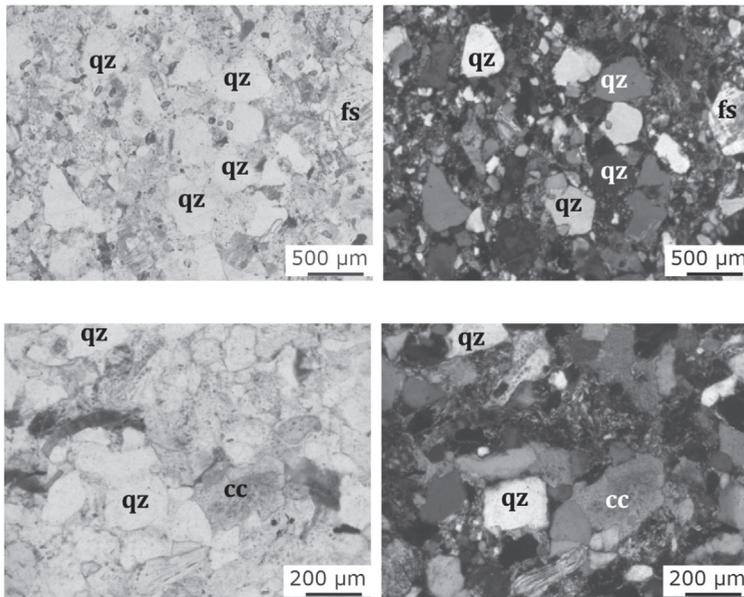
FIG. 22 – Principais aspetos das amostras da Praia de Sta. Cruz (sector Norte).
O arenito é constituído predominantemente por grãos de quartzo (qz),
algum feldspato potássico (fs), micas (mc) e calcário (cc). A matriz (detritica)
é composta por grãos de argila, existindo raramente cimento carbonatado.
Fotografias obtidas ao microscópio ótico petrográfico, com nicóis paralelos (esquerda)
e nicóis cruzados (direita).

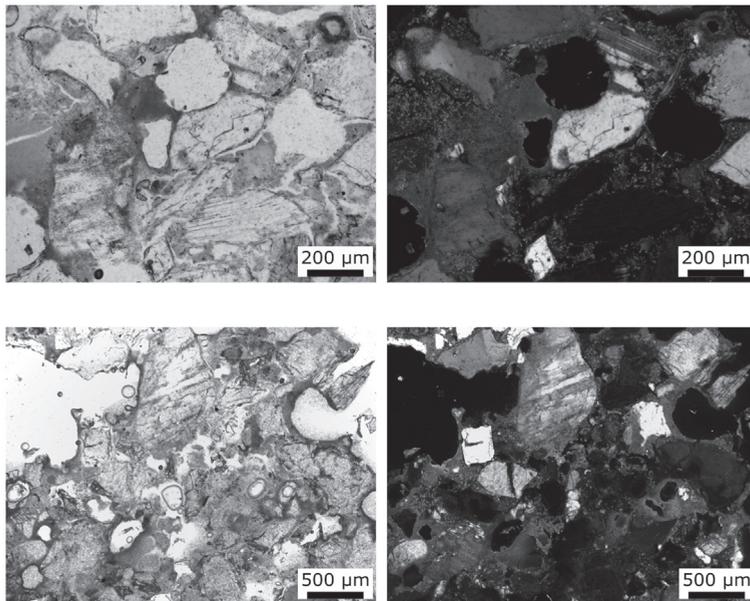
FIG. 23 – Aspectos da argamassa existente no muro do Teatro Romano, mostrando partículas de areia de composição siliciosa (quartzo, feldspato e fragmentos de rocha) e um ligante criptocristalino a amorfo de composição carbonatada. Fotografias obtidas ao microscópio ótico petrográfico, com nicóis paralelos (esquerda) e nicóis cruzados (direita).

O ligante é carbonatado e apresenta um carácter criptocristalino a amorfo, como se pode observar na Figura 26, com indícios de carbonatação junto dos vazios. Observa-se variação de tonalidade desde bege claro a castanho em luz natural (N//) indicando heterogeneidade na distribuição do ligante entre as partículas e também variação de densidade. Existem fissuras no ligante e por vezes nas interfaces com os grãos de areia.
