A CASA DA RUA DA PRINCESA EM TRÓIA (SETÚBAL)

THE HOUSE IN RUA DA PRINCESA IN TRÓIA (SETÚBAL)

“Conimbriga” LX (2021) p. 143-180

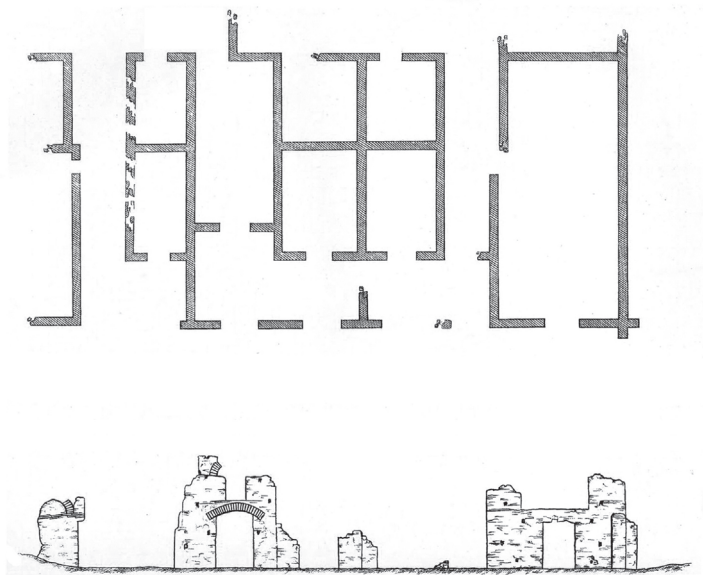
FIG. 1

Em 1898 foi publicada uma planta do que então era visível, com um alçado do que se conservava da fachada norte e uma fotografia (COSTA, 1898) (FIGS. 1 e 2)⁴.

A nossa planta da FIG. 7 representa o que supomos ter sido o rés do chão da casa. Nas plantas de Marques da Costa (FIGS. 1 e 4), as paredes orientais da casa surgem desenhadas ortogonalmente. Na fotografia da nossa FIG. 3 também parece observar-se ortogonalidade. No levantamento do Arq.^o Paulo Aires, porém, as paredes apresentam um desvio de cerca de 5°.

Vindo agora ao alçado de Marques da Costa (FIGS. 1 e 4), podemos fazer uma primeira reconstituição da fachada setentrional da casa (FIG. 10). A cinza projeta-se o que Marques da Costa ainda terá visto em 1898 e desenhou.

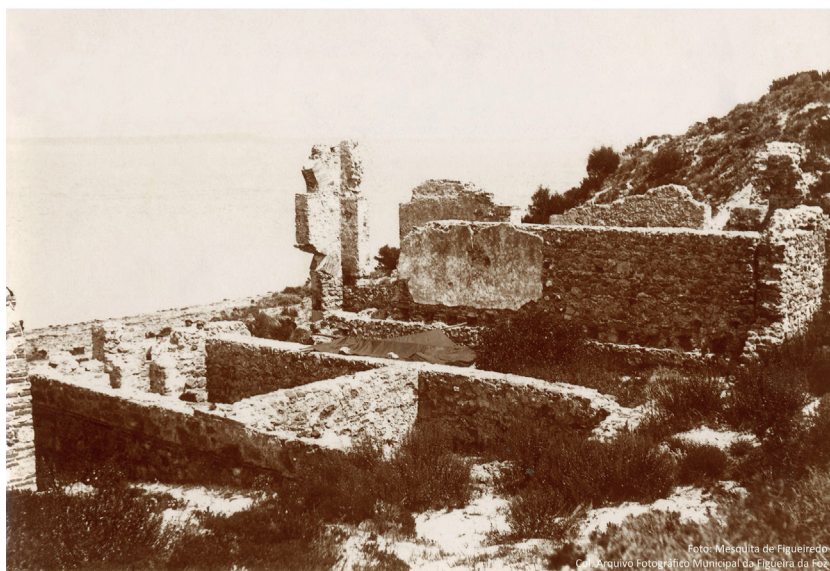
FIG. 3

Em 1893, A. Mesquita de Figueiredo publicou na *Revue Archéologique* um breve artigo sobre monumentos romanos de Portugal. Pouco relevantes são as linhas que aí consagrou a Tróia. Refere, todavia, que em 1875 se constituiu em França uma *Société de recherches archéologiques et d'exploitation agricole du domaine de Tróia (Portugal)*. Esta Sociedade, segundo informação de Mesquita de Figueiredo, não teve êxito. O que no artigo mais interessa, respeitante à casa da rua da Princesa, são as duas fotografias que o autor aí apresentou. Uma delas corresponde à publicada por Marques da Costa no seu artigo de 1898 (FIG. 2, que reproduzimos de um postal da coleção particular de José Madureira Lopes). A outra, hoje no Arquivo Fotográfico da Câmara Municipal da Figueira da Foz, é a que reproduzimos na nossa FIG. 3.

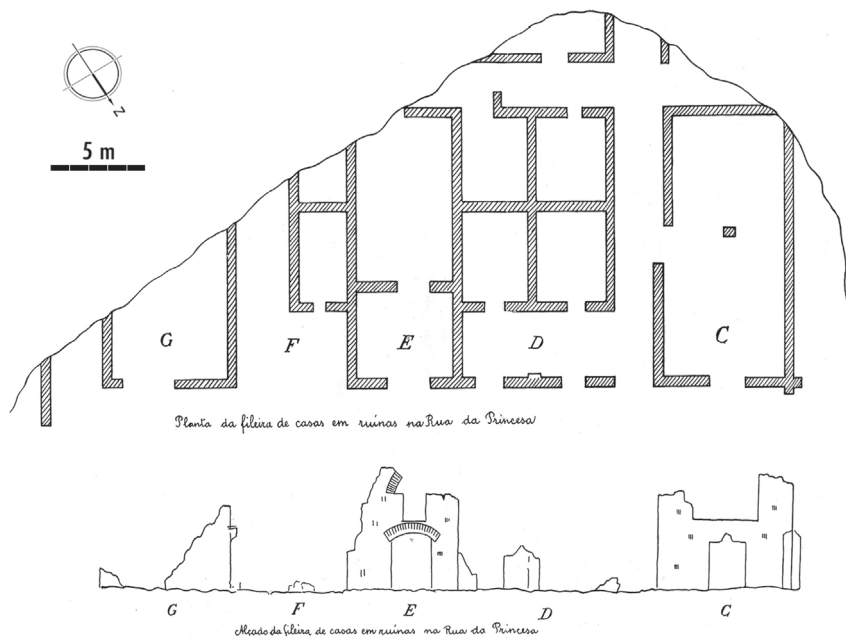
FIG. 4

A planta e o alçado publicados em 1898 viriam a ser republicados por Marques da Costa num artigo de *O Archeologo Português* de 1930-1931 (FIG. 4)⁵. São pequenas as diferenças entre a planta de 1898 e a de 1930-1931, mas não devemos ignorá-las. Ficamos sem saber se devem explicar-se por, entre aquelas datas, terem desaparecido alguns muros e surgido outros devido a movimentação das areias.

Forçoso é pensar que havia porta(s) do piso inferior do criptopórtico para o saguão. A planta de Marques da Costa (FIG. 4) parece localizá-la, mas não corresponde ao que hoje se observa.

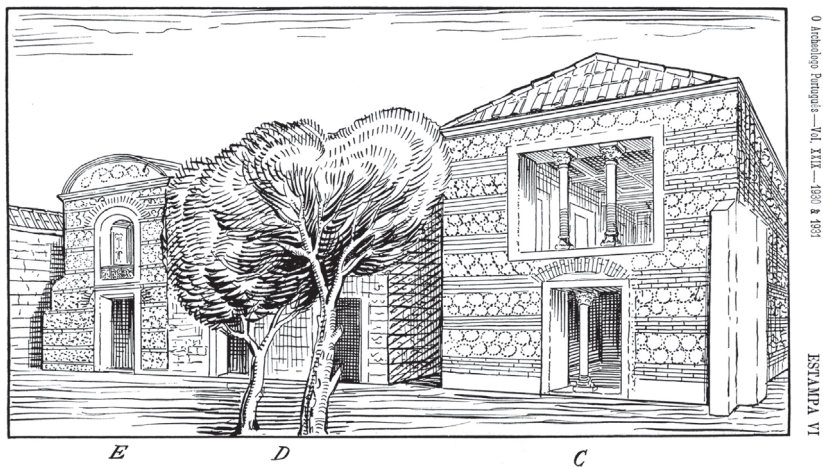
FIG. 5

Imaginativa, fantasista e ingénua é seguramente a sua “perspetiva do exterior da fileira de casas vista do Norte” – que reproduzimos na nossa FIG. 5. O autor ocultou com duas árvores o que, no seu desenho do que seria a fachada (FIGS. 1 e 4), surge como extrema ruína.

Fig. 34.—Perspectiva do exterior da fileira de casas vista do N.

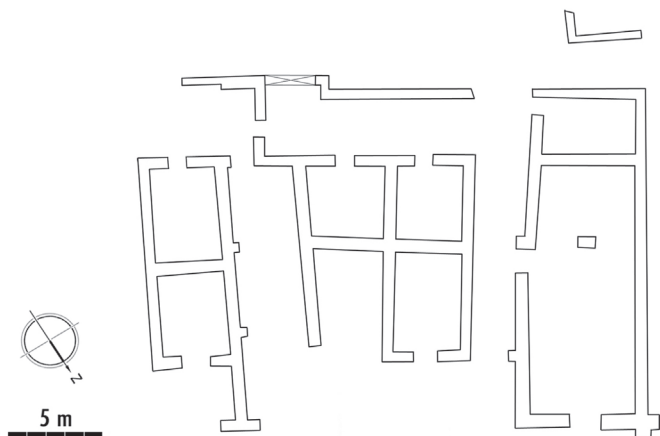
FIG. 6

nico. Esta planta foi desenhada à escala 1: 100. Vai reproduzida a outra escala na nossa FIG. 6.

Como a parte meridional da casa nunca foi escavada (as plantas das nossas FIGS. 6 e 7 permitem entender que muros se encontram visíveis), é provável que novas escavações resolvam esta dúvida: criptopórtico quadrilátero ou trilátero? Ao mesmo tempo, poderão revelar se o criptopórtico era abobadado ou se a cobertura era plana. Na FIG. 12 imaginamos uma cobertura abobadada, em dois planos, mas não podemos excluir a hipótese de um teto plano, com vigamento de madeira. Em qualquer dos casos, o pavimento sobre a galeria superior do criptopórtico poderia ser de mosaico.

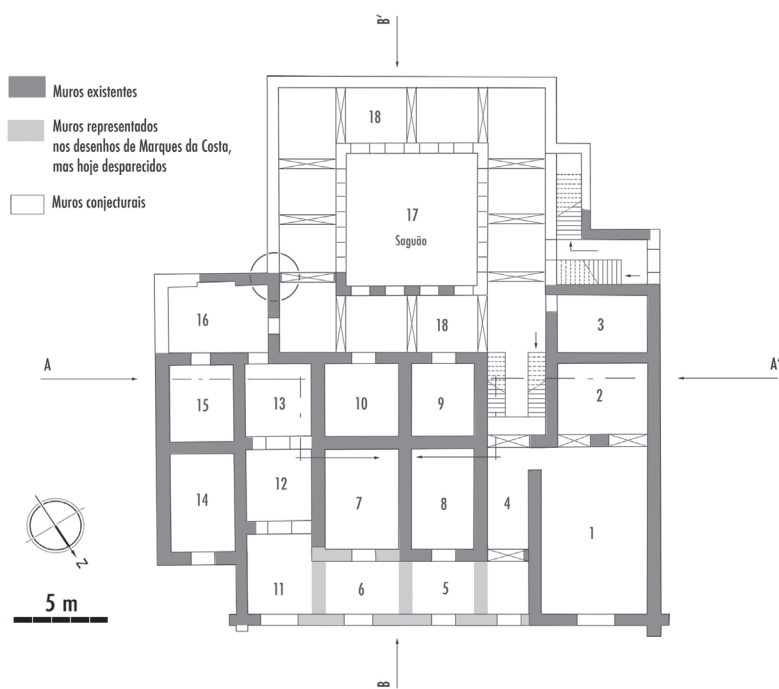
Distinguimos, nessa nossa planta do rés do chão, os muros que subsistem, os que já não se veem, mas estão desenhados nas plantas de Marques da Costa, e os que supomos conservados sob as areias, aguardando a sua descoberta em futuras escavações.

O compartimento 1 da nossa FIG. 7 tinha acesso direto a partir do exterior. A largura da porta e as dimensões do compartimento deixam-nos supor que era espaço de armazenamento.

Na planta da FIG. 7 assinalamos com um círculo o ponto onde ainda se observa o arranque de um arco de tijoleiras.

Na nossa FIG. 12 desenhamos as frestas que, abertas para o saguão, arejavam e iluminavam o criptopórtico. Das frestas inferiores conservam-se inequívocos vestígios, que representamos na FIG. 7. O

Na planta da FIG. 7, onde o círculo assinala, como dissemos, o arranque de um arco, desenhamos outros arcos semelhantes. Seriam os tais arcos estruturais de uma abóbada ou os que, servindo de reforço às paredes do criptopórtico, ao mesmo tempo apoiariam um sobrado. Devem tomar-se como simples sugestões. Nada se conserva deles.

Parece-nos razoável supor um acesso direto do exterior ao criptopórtico. Propomo-lo na planta da FIG. 7: uma porta na fachada ocidental do prédio dava entrada a um patamar do qual arrancaria uma escada descendo ao piso inferior do criptopórtico. Se o muro em L de que se observam restos consente esta hipótese, só o prosseguimento das escavações poderá vir a confirmá-la (se a não desmentir). Do mesmo patamar haveria acesso direto ao suposto piso superior do criptopórtico e subiria outra escada ao piso nobre da casa.

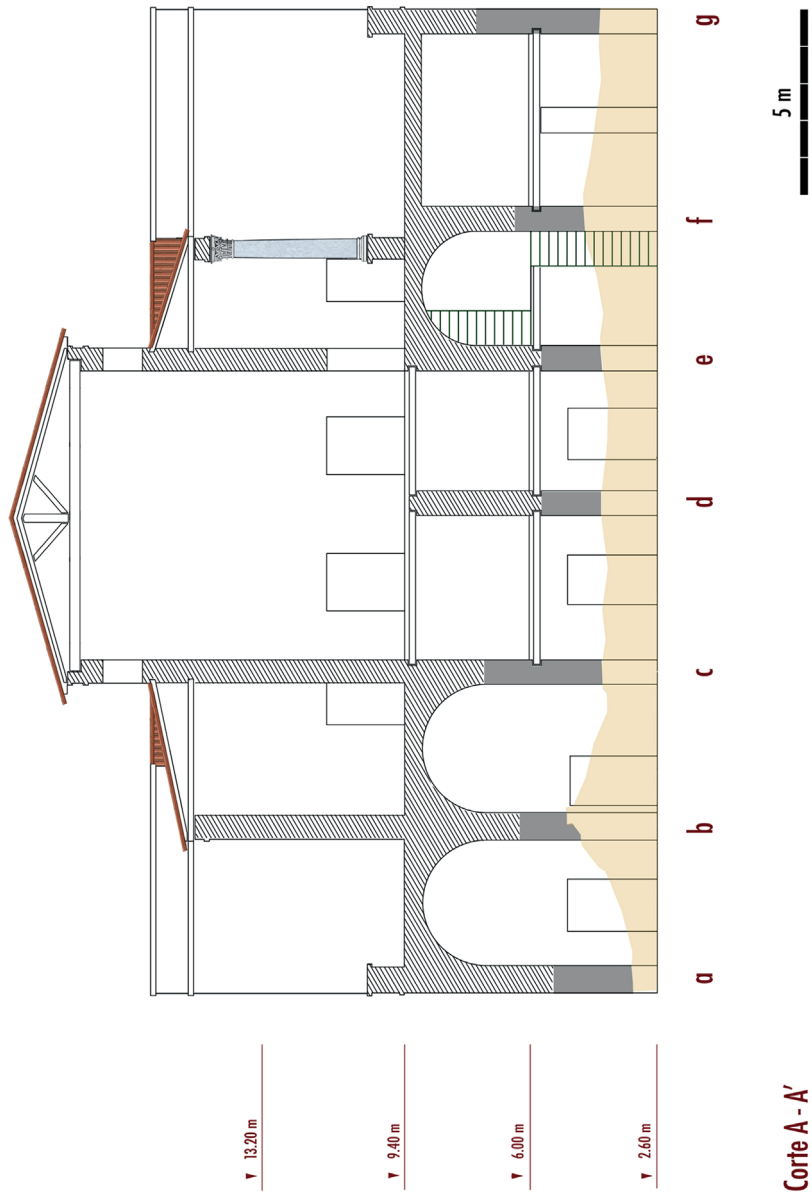
Na FIG. 8 apresentamos um corte do edifício (tal como o imaginamos) pela linha A-A' da nossa planta da FIG. 7. A cheio vão os muros que hoje se observam, à altura a que se conservam; a tracejado, os muros que presumimos. A mancha corresponde às areias que estarão acumuladas sobre os pavimentos do rés do chão.

No corte da nossa FIG. 8, apenas os muros *b*, *c*, *f*, e *g* subsistem a cota superior a 6.00m. Num ou noutro ponto da casa, as paredes ainda se mantêm um pouco mais altas, mas nenhum corte seria mais expressivo. De qualquer forma, nenhum muro alcança, hoje, a cota dos 9.00m. O muro *g*, como diremos mais adiante, foi reconstruído e alteado por ocasião de obras de conservação e restauro realizadas nos meados do século passado.

Havia, pois, deste lado, uma varanda porticada. Não podendo restituí-la na cota de 6.00m das nossas FIGS. 8 e 10, parece-nos razoável (ou mesmo imperativo) supô-la na de 9.40m, como propomos nas FIGS. 10 e 11.

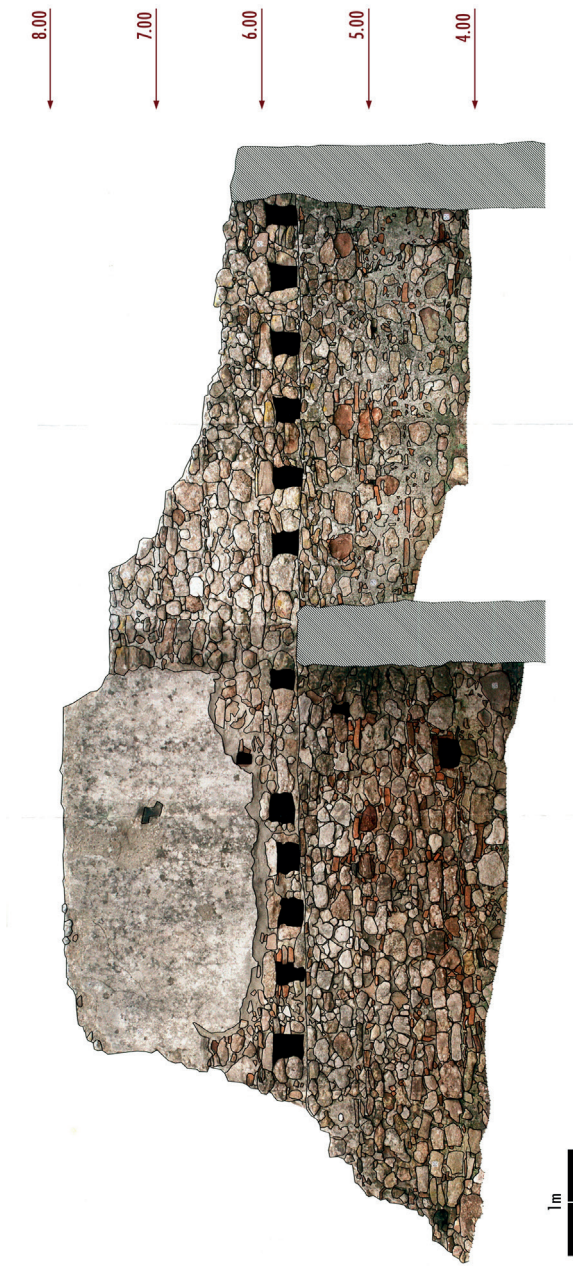
Fig. 9

Na parede oriental dos nossos compartimentos 7 e 10 – parede que representamos na FIG. 9, reproduzida do levantamento do Arq^o Paulo Aires –, uma série de alvados para inserção dos barrotes que sustentavam um pavimento dá-nos um nível de piso à cota de 6.00m aproximadamente. Este nível é confirmado por restos de revestimento de argamassa de cal que ainda se conservam em algumas paredes da casa (para além da parede ilustrada) e por uma meia-cana de *opus signinum* remanescente no canto noroeste da sala 1.

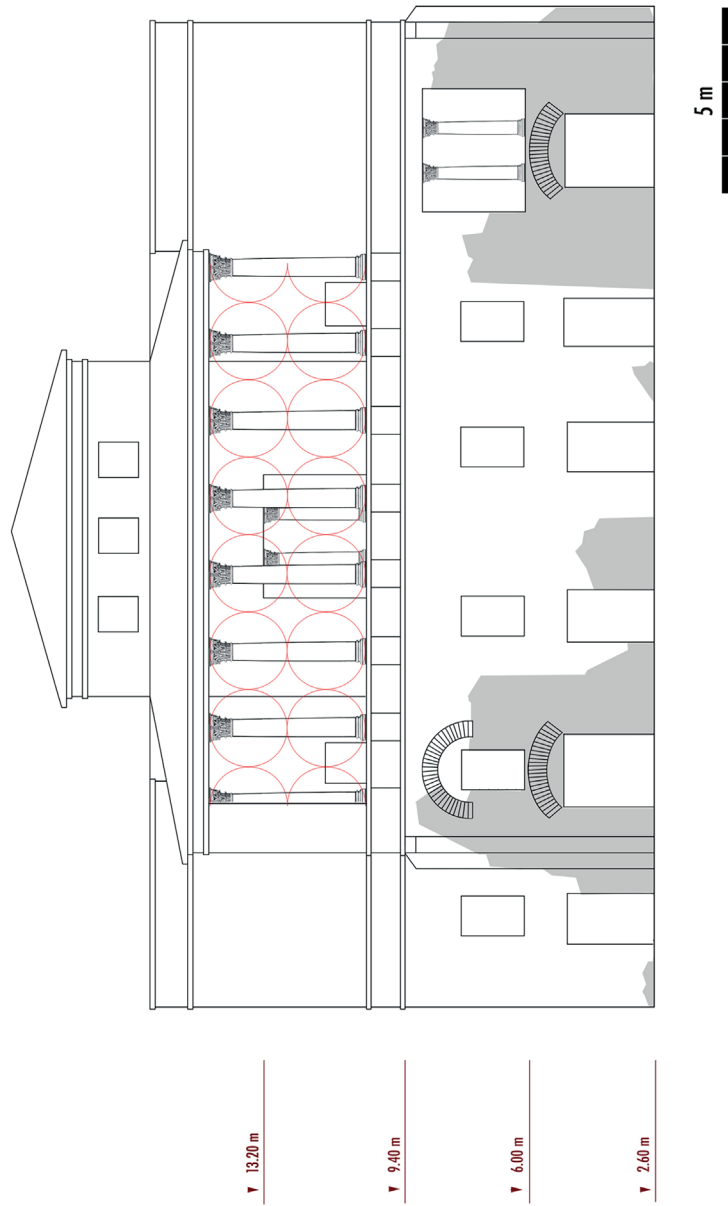
Marcamos, na base, a cota de 2.60m e, mais acima, a de 6.00m. Esta última passa pela base da janela que Marques da Costa desenha sobre a porta do lado esquerdo da nossa imagem e pela base do janelão do lado direito.

A diferença entre as duas cotas é de 3,40m. Se replicarmos este pé-direito, acharemos uma linha à cota de 9.40m, que passa um pouco acima do arco de descarga que alivia a janela do lado esquerdo do alçado de Marques da Costa.

A primeira diz respeito aos intercolúnios. Que dimensão lhes devemos dar? Distanciámos as colunas de acordo com a construção geométrica representada na FIG. 10 – mas isto não passa de uma proposta que nos parece razoável.

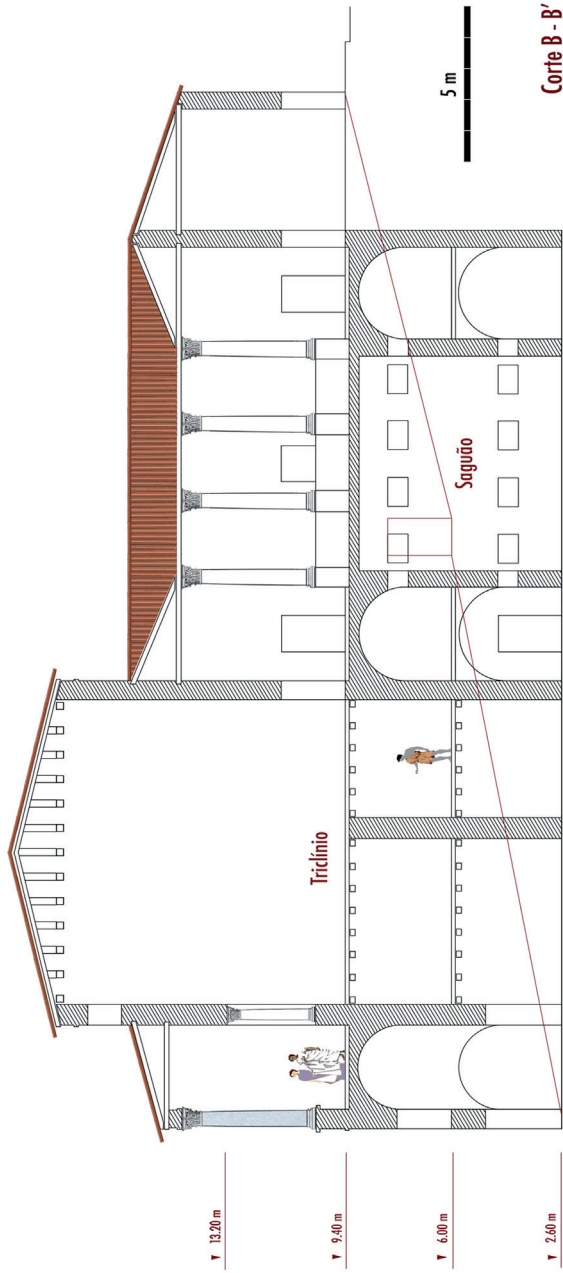
Na FIG. 12 imaginamos, em corte, o que seria o alçado da casa pelo seu eixo mediano, de norte a sul.

O edifício terá sido construído numa encosta cuja inclinação média poderia andar pelos 10° ou 12°. A linha do nosso desenho representa o suposto declive natural.

A varanda da fachada norte ficaria à mesma cota da entrada principal da casa, a sul. O plano correspondente à cota de 9.40m seria o do piso nobre do edifício.

Atente-se no corte da FIG. 12, mas, ao mesmo tempo, na planta proposta para o piso nobre da casa (FIG. 13). Dificilmente se entenderá a nossa ideia se o corte e a planta não forem lidos em simultâneo.

O criptopórtico terá sido a solução adotada pelo arquiteto para vencer o desnível. Temos dúvidas sobre se o criptopórtico era quadrilátero (como o apresentamos nas FIGS. 12 e 13) ou trilátero. Podemos admitir que, do lado sul, não havia a galeria abobadada que imaginamos, mas apenas a parede meridional do saguão.

Que significam os arcos de círculo que traçamos na nossa FIG. 12 a meia-altura do criptopórtico?

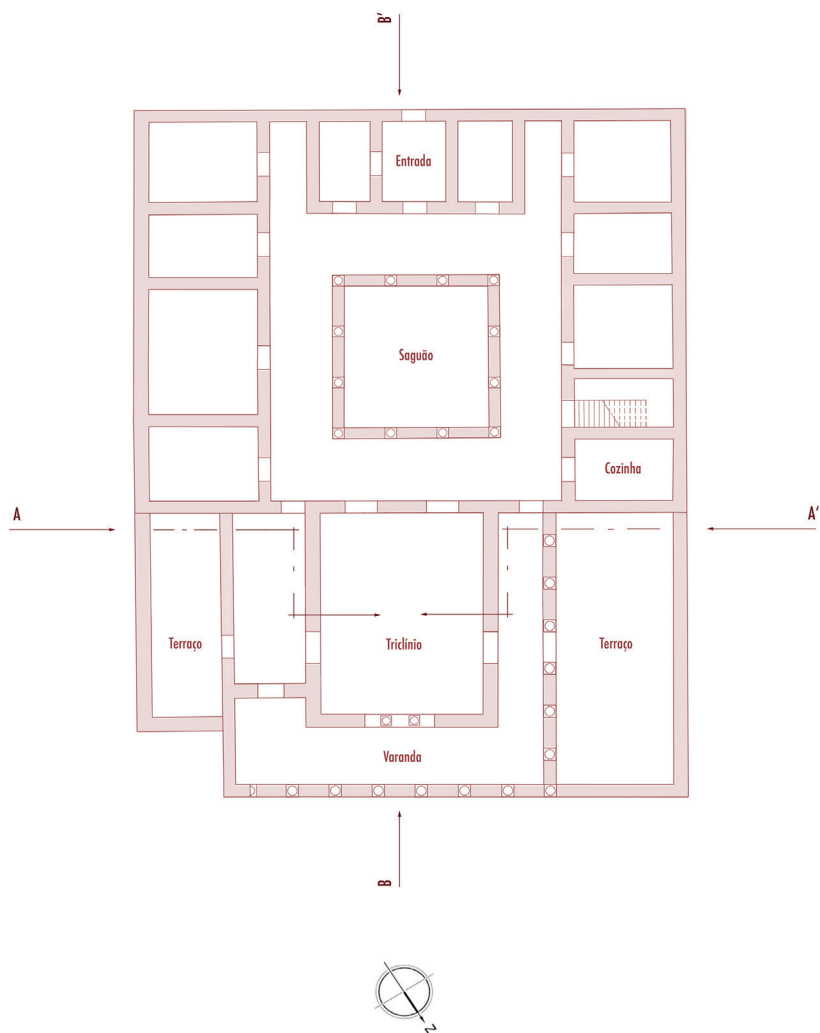
No piso nobre haveria vários *cubacula*; ao fundo, isto é, do lado norte, ficaria o triclinio da casa.

Apoiámos as paredes do triclinio nas paredes laterais dos compartimentos 7, 8, 9 e 10 da nossa FIG. 7. A sala teria, assim, cerca de 7,85x9,80 m. Partindo da recomendação de Vitrúvio 6, 5 e de Paládio 1, 12, damos ao triclinio uma altura de cerca de 8,82 m. Com efeito,

Marcamos na planta da FIG. 13 a cozinha. Marques da Costa (1930-1931: 25), apoiando-se, aliás, no *Diário* de 1850, diz que havia aqui, “sobre o pavimento de argamassa signina e ao centro da casa, um lar (*focus?*) como o das atuais chaminés, mas quase raso, tendo em roda um pequeno ressalto de tijolo que assentava sobre a argamassa”. A descrição concorda com o que se lê no *Diário* (CASTELO-BRANCO, 1963: 42). O achado, nesta divisão, e segundo os diaristas, de “dois vasos de barro ordinário, tendo [um] a forma dos nossos tachos, enquanto o outro apresentava o feitio das nossas pequenas bilhas de barro destinadas a conterem azeite para serviço doméstico”, parece confirmar a identificação do compartimento como cozinha.

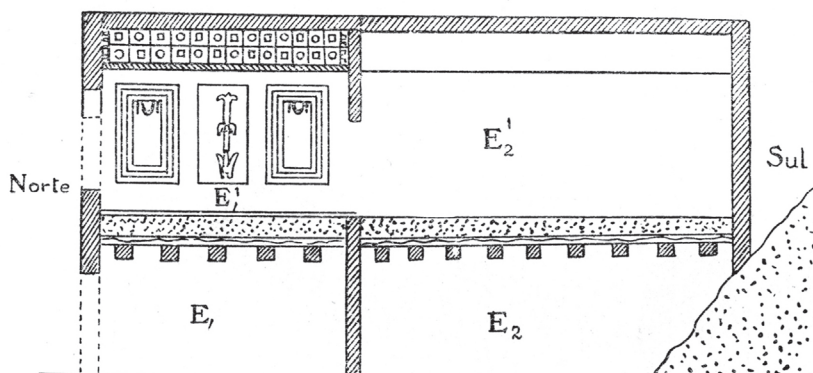
FIG. 14

Fig. 41. — Esbôço perfuntório da secção vertical na direcção N.-S. ao meio da casa E da Rua da Princesa e projecção da parede de Este da mesma casa

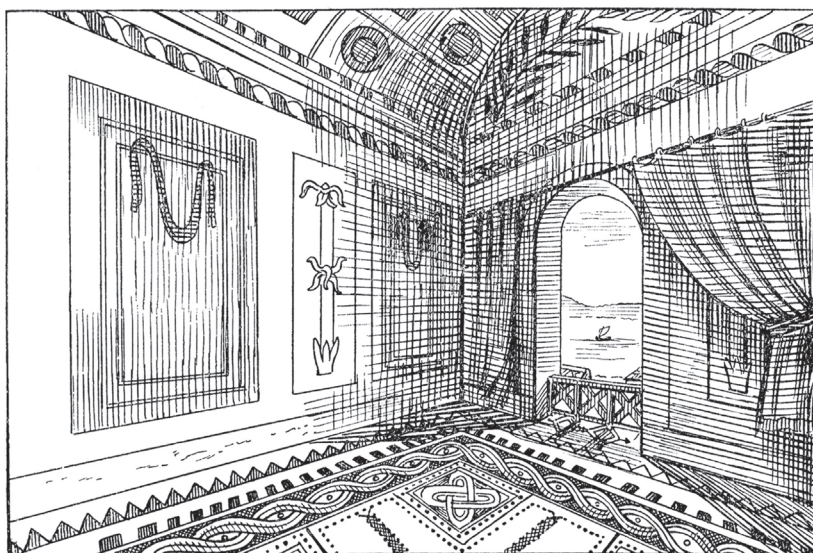
FIG. 15

Fig. 39. — Perspectiva do Triclinio da casa do lado Este do Alinhamento

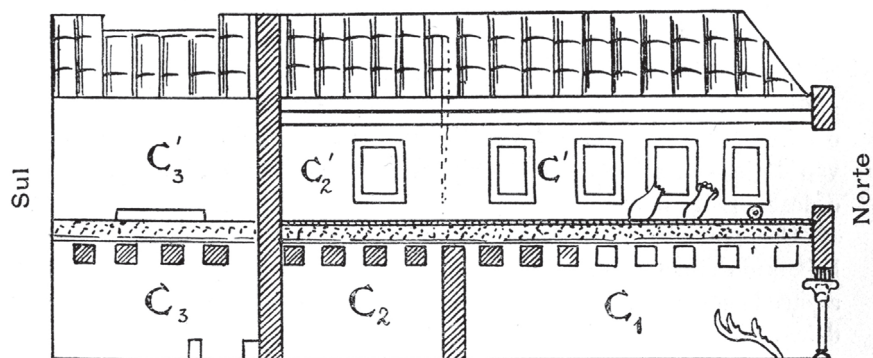
Fig. 36—Corte vertical e longitudinal de N. a S. na casa de W.
do alinhamento da Rua da Princesa
