# QUATRO ANOS DE INTERVENÇÃO ARQUEOLÓGICA NO ESPAÇO CIDADÃO (PALMELA). OS PRINCIPAIS RESULTADOS E ALGUMAS QUESTÕES

Apresentação dos resultados das intervenções arqueológicas realizadas no âmbito da reabilitação do edifício Espaço Cidadão, desenvolvidas entre 2011 e 2015, que forneceram um conjunto de informação sobre a evolução da urbe de Palmela, desde o Período Medieval até ao século XX.

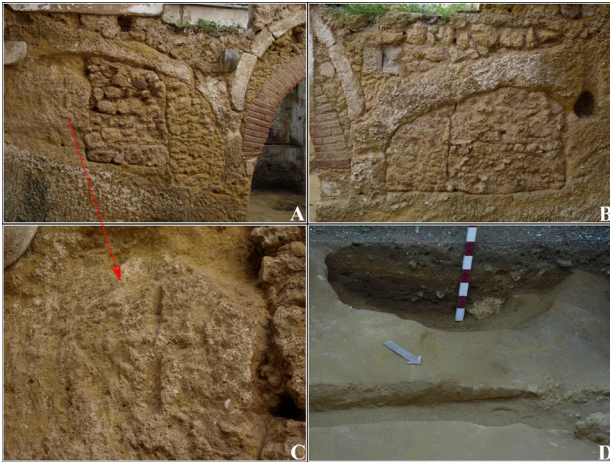
Fig. 1 - A: Arco escavado na rocha e motivo cruciforme (sondagem parietal 1); B: Arco escavado na rocha (sondagem parietal 2); C: Motivo cruciforme (sondagem parietal 1); D: Silo (sondagem 5).

Esta primeira fase encontrava-se muito afectada pelas ocupações subsequentes, estando apenas documentada pelos contextos associados ao silo, identificado na sondagem 5 (Fig. 1). Também deste momento eram os depósitos registados na base da sondagem 6, possivelmente associados a um contexto de forja ou à deposição dos detritos desta.

Porém foram as sondagens parietais 1 e 2 que revelaram o melhor conjunto de informação arqueológica enquadrável no Período Tardo-medieval ou de início do Período Moderno. Como observado nestas sondagens, o edifício original foi parcialmente escavado no arenito brando de Palmela (Miocénico), como nos evidenciava o arco escavado na rocha (salas 1 e 2), que tinha associado um motivo cruciforme gravado (Santos e Nunes, 2012/2013) (Fig. 1). Esta solução arquitectónica permitia a comunicação entre estes dois espaços,

podendo também ter funcionado como espaço de armazenagem, cuja configuração inicial se perdeu com as alterações realizadas no edifício nas centúrias seguintes. No Período Moderno, esta abertura foi parcialmente entaipada, em duas fases distintas, criando primeiramente uma janela quadrangular, que foi depois totalmente encerrada. Este arco serviu de suporte a um novo arco de maiores dimensões, composto por blocos de arenito.

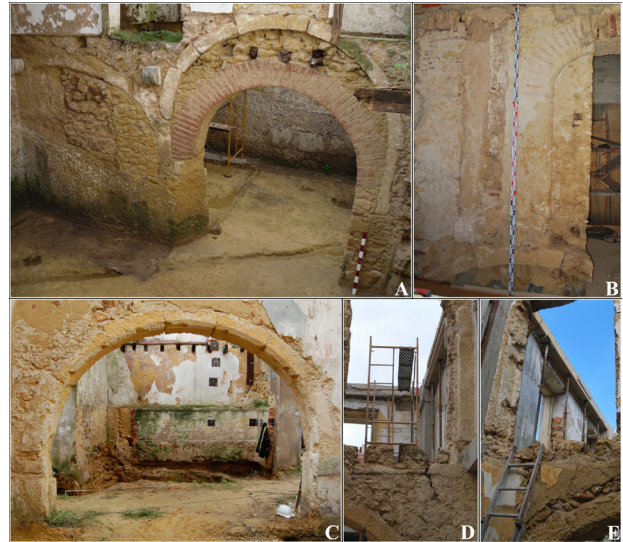
Fig. 2 - A: Sequência de arcos entre as salas 1 e 2; B: Portas das salas 1 e 2 (1.º andar); C: Arco entre as salas 5 e 6; D e E: Porta entre as salas 5 e 6 (1.º andar).

Nas sondagens parietais 1, 2 e 3, os arcos com grandes blocos de arenito também se enquadravam nesta datação. Entre as salas 1 e 2, o segundo arco apoiava-se no arco anteriormente escavado na rocha e num suporte de pedra e argamassa, construído para vencer o desnível da encosta onde estas salas foram

escavadas. Note-se que o piso inicial destas salas se mantinha pela base do arco escavado na rocha, tendo a cota, posteriormente, sido rebaixada (Fig. 2).

Paralelamente, no canto Oeste da mesma parede, individualizou-se outra porta coeva da anterior, cuja pedra de soleira se encontrou também muito gasta (Fig. 2). Registou-se uma diferença altimétrica entre estas duas portas. Notoriamente, o vão da porta/ passagem a Este era mais baixo, podendo mesmo ter servido para distinguir quem entrava, e por onde, neste compartimento.

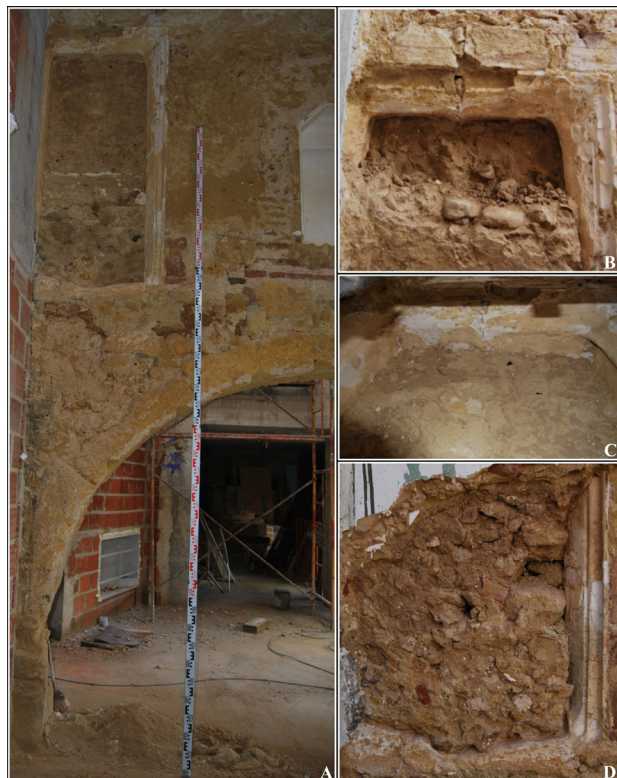
Fig. 3 - A: Porta/passagem entre as salas 5 e 6 (1.º andar); B, C e D: Pormenores da porta/passagem entre as salas 5 e 6 (1.º andar).

O prosseguimento dos trabalhos no 1.º andar, na sala 5, confirmou a existência de novos elementos relacionados com esta fase de ocupação. No canto Este desta sala, surgiu uma porta/passagem, moldurada, morfologicamente semelhante às duas janelas presentes nas paredes exteriores. O topo desta porta/passagem apresentava uma protuberância ao centro, modelo próximo das janelas manuelinas, mas que neste caso surgiu apenas moldurada, sem outro motivo decorativo associado. Curiosamente esta porta/passagem vai estreitando, da base até ao topo, e a pedra de

soleira, denunciando intensa utilização, mostrou-se extremamente desgastada (Fig. 3).

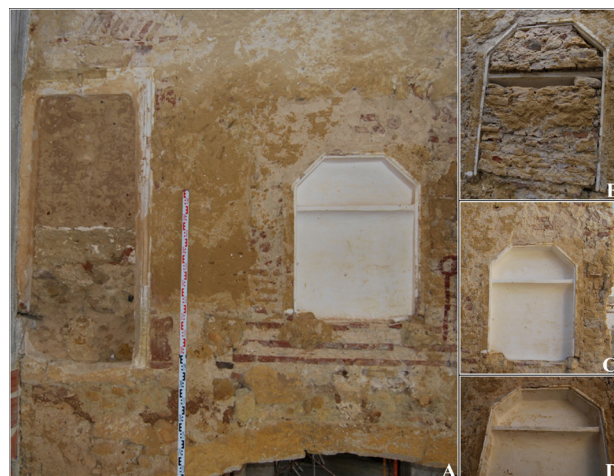
Fig. 4 - A: Porta/passagem e armário de parede na sala 5 (1.º andar); B, C e D: Pormenores do armário de parede na sala 5 (1.º andar).

Ainda nesta sala, entre as duas portas, identificou-se uma estrutura parietal totalmente distinta do conjunto arquitectónico existente no edifício, equivalente a um «armário de parede» (?), também moldurado e seccionado em duas partes. O topo apresentava uma configuração trapezoidal semelhante à janela identificada na fachada. A moldura existente em torno deste seria saliente em relação à parede e foi destruída num momento posterior, sendo reutilizada no entaipamento do armário (Fig. 4).

Registou-se também numa parede interna ao nível do 1.º andar, que divide as salas 5 e 6, na extremidade Oeste do edifício, localizada sensivelmente ao centro, entre duas portas (uma de maiores dimensões que a outra) próximo ao pavimento, uma estrutura embutida na parede, tipo «armário de parede», que possuía duas secções e que se encontrava cuidadosamente colmatada por tijolo artesanal e argamassa de cal (que parece corresponder a um remate exterior que foi removido e serviu para o entaipamento, tendo sido entretanto desmontado para uma melhor avaliação da estrutura). A secção inferior apresenta formato quadrangular, encimada por uma outra, de menores dimensões, que remata em trapézio. O interior não revelou qualquer informação adicional, além duma intensa sucessão de camadas de cal, o que atesta a sua longa permanência em utilização, não se verificando a presença de concavidades na base, uma vez que esta se encontra extremamente degradada. As técnicas construtivas e materiais aplicados nesta estrutura são similares aos existentes na porta/passagem moldurada e no nicho parietal presentes nesta sala e na sala 6.

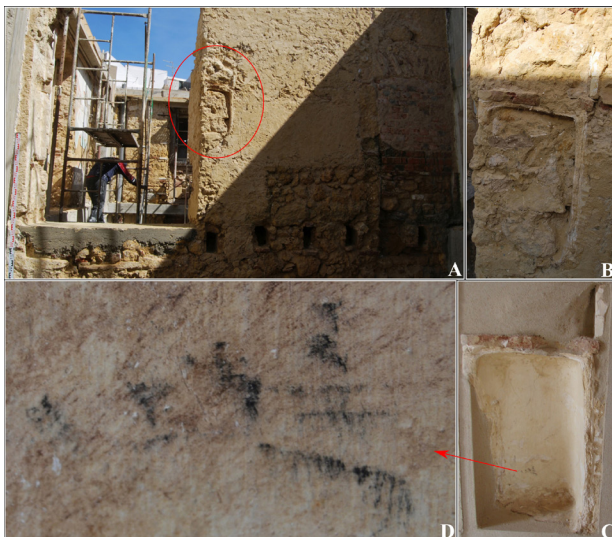
Fig. 5 - A, B e C: Pequeno nicho dividido em duas secções na sala 6 (1.º andar); D: Grafitos/caracteres a carvão no interior nicho da sala 5 (1.º andar).

Justamente na mesma parede, mas virado para o interior da sala 6, individualizou-se um pequeno nicho de formato rectangular alongado, dividido em duas secções assimétricas que foram ambas entaipadas, por argamassa e pedras de dimensão variada. A secção superior encontrava-se muito destruída e muito fragilizada, optando-se por intervir, inicialmente, apenas a secção inferior. A secção superior foi, entretanto, intervencionada quando decorriam os trabalhos de conservação e restauro (Arqueohoje, Lda.). A base do nicho era irregular, encontrando-se bastante enegrecida, com evidentes marcas de alteração térmica. Na parede de fundo e junto à base foi registado um motivo epigráfico esboçado a carvão. A intensa sucessão de camadas de cal que revestiam o interior deste nicho são um elemento demonstrativo da sua longevidade. Terão estas inúmeras camadas de cal ocultado outros motivos? A sua aplicação seria repetidamente intencional? (Fig. 5)

Na mesma parede, mas já na sala 6, a meia altura e encostada à porta mais a Oeste, surgiu uma estrutura de menores dimensões, que se apresentava igualmente entaipada, por argamassa e pedras de dimensão variada. Possui duas secções e um formato de tendência rectangular. O seu estado de conservação mais degradado apenas permitiu intervenção na secção inferior, removendo-se todo o preenchimento intrusivo, tendo-se então observado que a base deste nicho era irregular, bastante enegrecida com alteração térmica (sugerindo a presença constante de uma fonte de iluminação). O interior do nicho apresentava uma intensa

acumulação de camadas de cal (mais uma vez sugerindo uma longa perduração da estrutura) e na parede do fundo, próximo da base, continha aquilo que nos parece corresponder a alguns grafitos/caracteres a carvão, cuja interpretação não nos é possível de momento avançar.

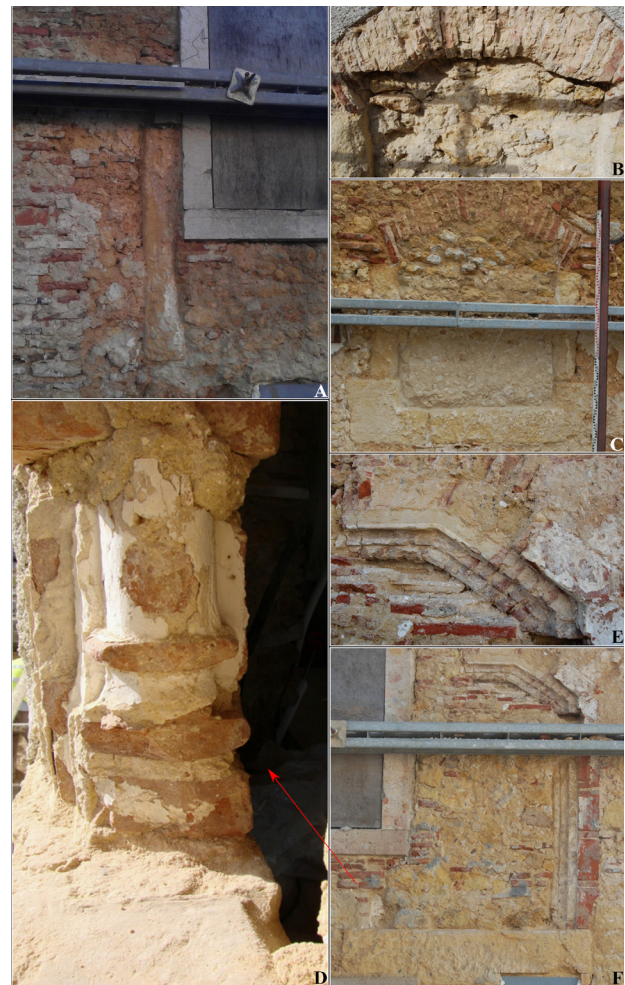
Fig. 6 - Janelas entaipadas na fachada: A: Janela de sacada; B: Pormenor da verga, em formato de trapézio, de janela chanfrada; C: Janela chanfrada; D: Colunelo da janela chanfrada; E: Verga, em formato de trapézio, de janela moldurada; F: Janela moldurada.

No 1.º andar da sala 3, surgiram vestígios de uma janela de sacada, com ombreira biselada. A Oeste desta janela surgiu outra, com as ombreiras e base chanfradas, em arenito. Originalmente, a verga em tijolo chanfrado apresentava três vértices de formato trapezoidal, sendo, mais tarde, regularizada para permitir a instalação de uma janela quadrangular (Fig. 6).

No cunhal Oeste identificou-se uma janela moldurada, com verga trapezoidal, também com três vértices e ombreira rematada em forma de colunelo, obtidas através de tijolo moldado, sendo que a base era constituída por um grande bloco de arenito (Fig. 6). Refira-se que esta janela tem como paralelo formal uma janela do claustro do Convento de Jesus, em Setúbal, datada das últimas décadas do século XV, verificando-se apenas diferença ao nível dos materiais construtivos.

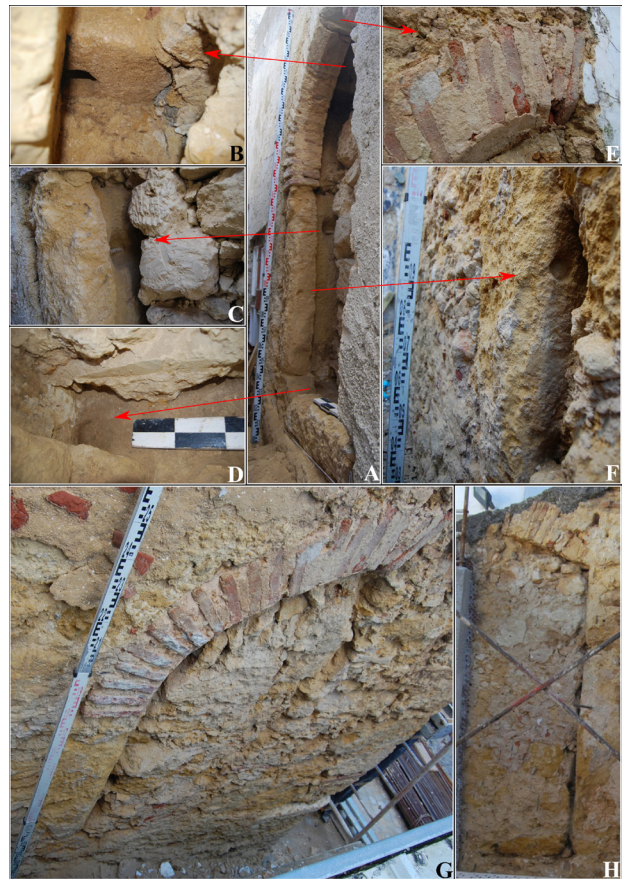
Fig. 7 - A e G: Porta de arco quebrado no lado Este do edifício; B, C, D, E e F: Pormenores da porta de arco quebrado; H: Porta de arco quebrado, vista do interior do edifício.

A parede Este do edifício preservava uma porta de arco quebrado, executado em tijolo biselado, ainda com revestimento de cal. Mantinha o bloco do gonzo superior, bem conservado. Já a soleira, encontrava-se bastante desgastada. A ombreira esquerda, a única preservada, era constituída por blocos de arenito biselados, bem aparelhados, com vestígios de cal na superfície. Possuía um encaixe circular, sensivelmente a meia-altura, que deveria corresponder à tranca interna da porta. Foi também identificado um pequeno negativo circular na ombreira. Esta porta seria o primitivo acesso do Edifício, que se fazia ao nível do 1.º andar da sala 1, acima do segundo arco (Fig. 7).

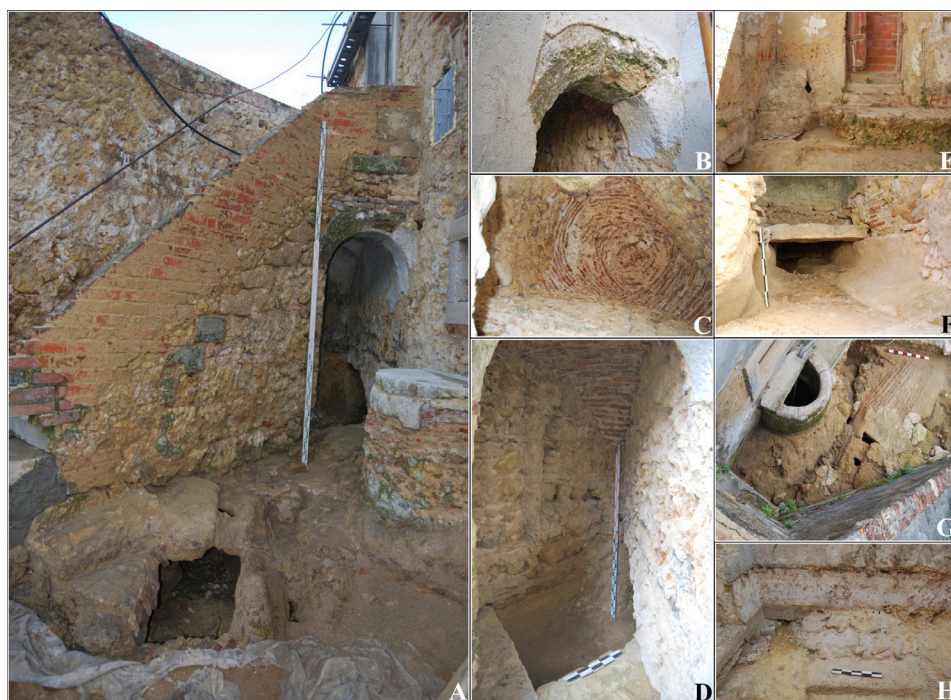
Fig. 8 - A: Escadas e arco chanfrado, na passagem para espaço abobadado sobre grande canalização; B, C, D e F: Pormenores do espaço abobadado e grande canalização sob as escadas; E: Abóbada da grande canalização no canto da sala 5; G: Poço e grande canalização; H: Poço no interior da sala 5.

A picagem das escadas que ligam o logradouro ao 1.º andar lançou novas pistas sobre a evolução deste espaço. Verificou-se que se sobrepunham a um nível de escadas pré-existente, contemporâneo do arco chanfrado, que oferece acesso a um pequeno espaço no seu interior, cujo topo é suportado por uma abóbada, que possui apenas três arranques e onde também se registou uma grande canalização. Removidos os revestimentos das paredes e da cúpula, observou-se na parede Norte a presença de um pilar, com laterais caiadas, ao centro da cúpula, que poderá indicar que este espaço esteve outrora aberto ao exterior, facto também registado na face voltada para a Rua Hermenegildo Capelo (Fig. 8).

grande canalização que, a partir daqui, passava pelo interior da casa, através de uma pequena cúpula, presente no canto Noroeste da sala 5, seguindo para o exterior. A canalização prosseguia ainda para o logradouro, onde bifurcava, sob as escadas, para Noroeste e para Poente. Na actualidade esta estrutura continua preservada sob o edifício vizinho. O aparelho desta estrutura era composto por grandes blocos calcários, combinados com pedra pequena e argamassa de cal. A sua cobertura era, originalmente, composta por blocos de grande dimensão, dispostos obliquamente, conjugando também outras soluções arquitectónicas, ilustrativas da sua longa diacronia (Figs. 8 e 9).

No canto Nordeste do logradouro, preserva-se um poço, escavado na rocha, conciliado com a passagem da grande canalização, cujo bocal, de tendência semicircular, foi estruturado com blocos de arenito de média e grande dimensão. Este poço foi integrado na construção da parede, sendo parcialmente visível no chão da sala 5, desenhando

uma estrutura também semicircular, coberta com blocos de arenito, sugerindo que em dado momento foi acessível a partir do interior do edifício (Fig. 8).

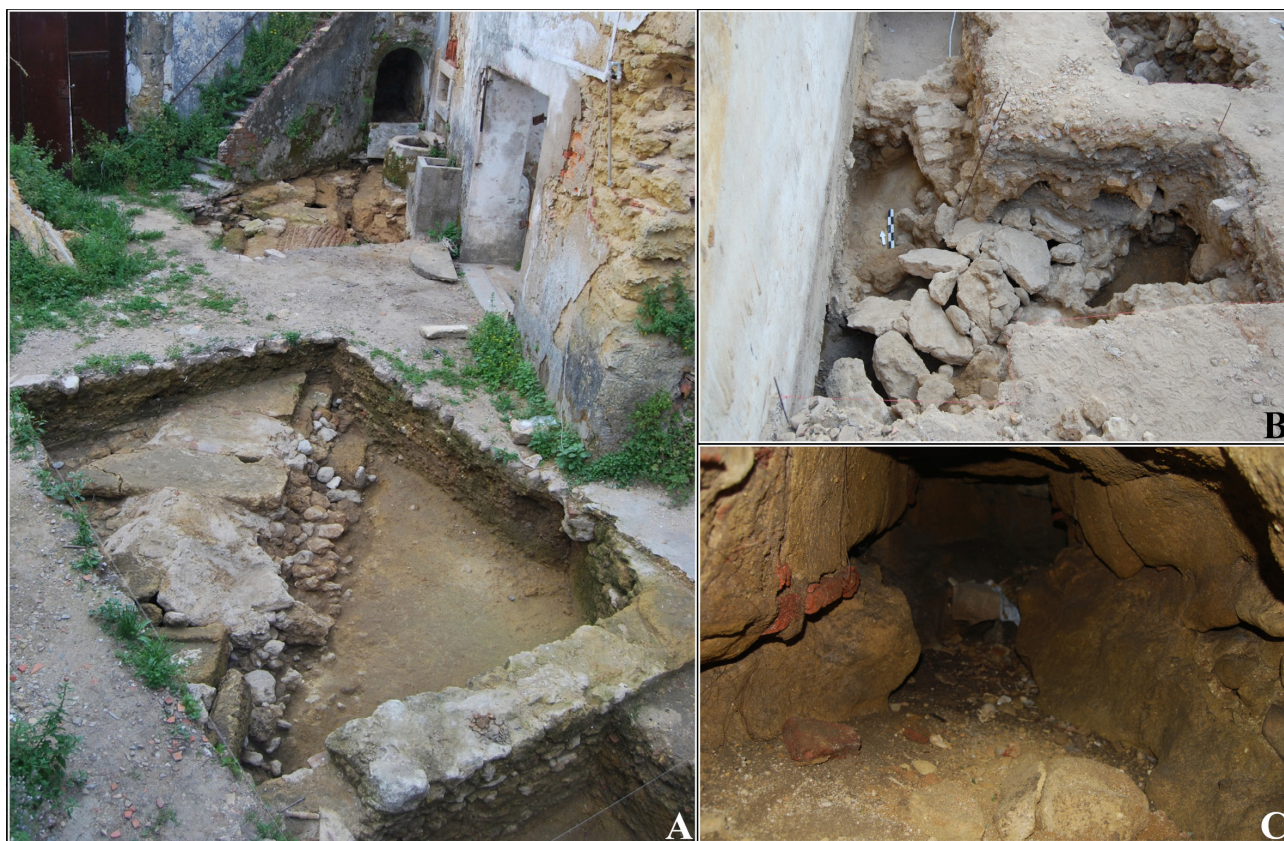
Fig. 9 - A e B: Grande canalização; C: Bifurcação da grande canalização sob as escadas.

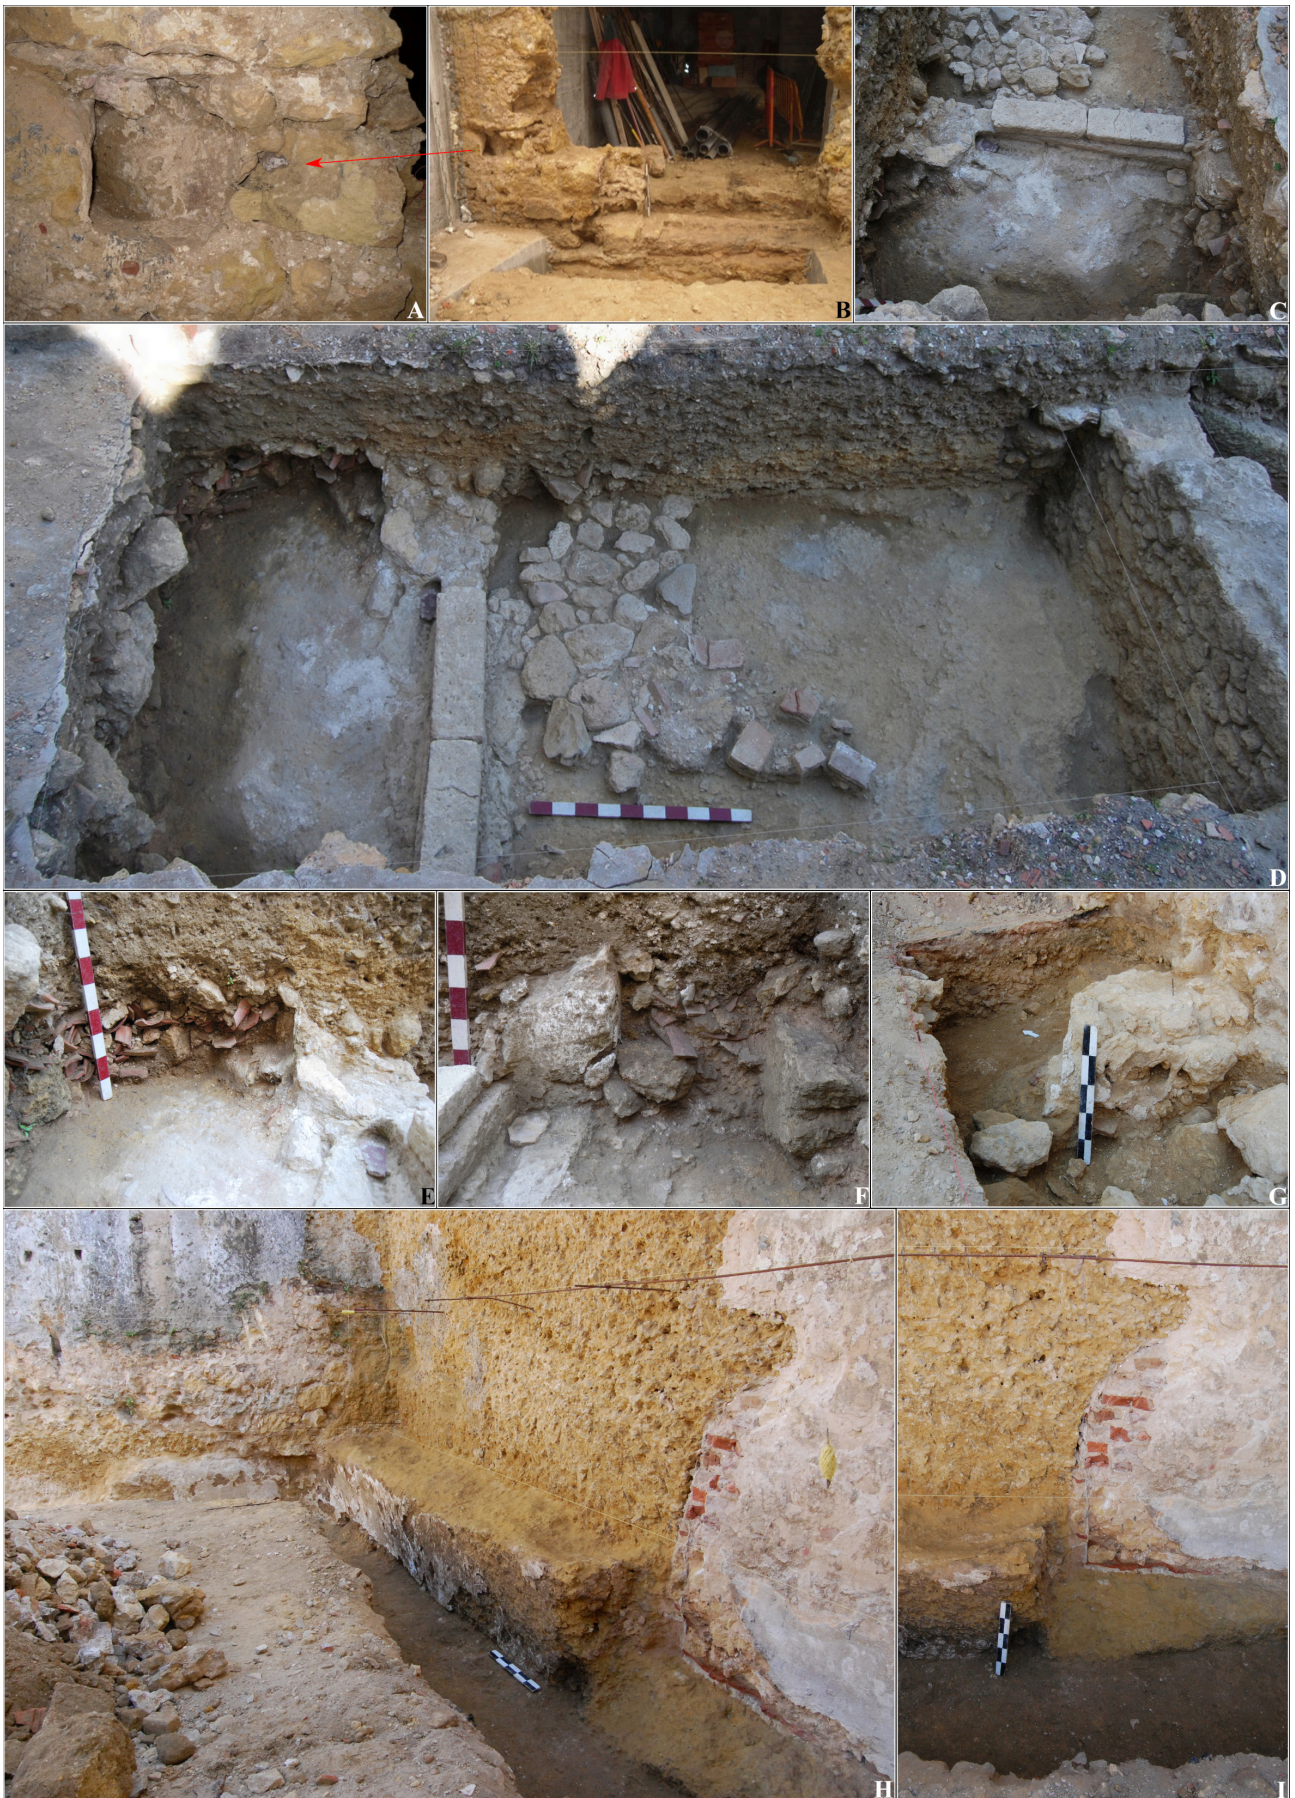
Fig. 10 - “Casa da Água”. A: Encaixe quadrangular associado a porta; B: Porta; C, D, E e F: Possível tanque ou fonte, do qual partem canais para Este e Oeste; G: Vestígios de canal que segue para quintal vizinho; H e I: Reservatório e abertura em arco, escavada na rocha, sob a propriedade vizinha.

No subsolo da área hoje ocupada pelo auditório, existia o que chamámos «Casa da Água», composta por um grande reservatório para armazenamento de água, escavado na rocha. Esta estrutura prolongava-se para Oeste sob o edifício actual. No canto

Sudoeste verificou-se uma abertura em arco, escavada na rocha, sob a propriedade vizinha, que se relacionava com este reservatório. Junto da entrada do auditório identificou-se uma interessante estrutura de pedra e argamassa revestida com sucessivas camadas de cal, constituída por blocos de calcário retangulares bem afeiçãoados, e com piso argamassado. Este conjunto parece-nos pertencer a um possível tanque ou fonte, do qual partem canais para Este e Oeste, sob o quintal vizinho. Fronteiro a este tanque/fonte desenvolvia-se um empedrado, sendo que o grande reservatório ocupava o seu espaço traseiro. A «Casa da Água» era separada da grande canalização por um muro, que inflectia para o cunhal do edifício principal, sugerindo que este era um espaço interior, de acesso reservado, pois apenas era acessível através de uma grande porta, a partir do interior do edifício (sala 6). Preservava-se a soleira e um pequeno encaixe quadrangular, a meia-altura da parede,

associado a esta entrada (Fig. 10). O vão da porta acabou por ser entaipado ainda durante o Período Moderno, passando a ser utilizado como chaminé. Por fim, esta foi desactivada, na transição para o período contemporâneo, com a instalação de uma cozinha no 1.º andar e ocultada pela construção do tanque da adega, que laborou no piso térreo.

Referência ainda para as várias estruturas hidráulicas destinadas à distribuição, abastecimento e armazenamento de água limpa, que poderão associar-se às práticas religiosas de população cristã-nova. Sobretudo, o que poderemos designar como a “Casa da Água”, já referida anteriormente, onde pontua com grande destaque um possível tanque ou fonte, de que partem canais para Este e Oeste, em frente ao qual se desenvolvia um empedrado, sendo que o grande reservatório ocupa o seu espaço traseiro, a que se associa uma abertura em cúpula, escavada na rocha. A estas estruturas apenas se acedia por uma grande porta, com um pequeno encaixe quadrangular, a meia-altura de parede associada.
