## CONDICIONANTES PARA LA PUESTA EN VALOR DE LAS CASAS EN ACANTILADO DE LA SIERRA DE CHIHUAHUA, MÉXICO

**Eduardo Gamboa Carrera\*** (Mexico)  
Instituto Nacional de Antropología e Historia

**Luis Fernando Guerrero Baca\*\*** (Mexico)  
Universidad Autónoma Metropolitana Xochimilco

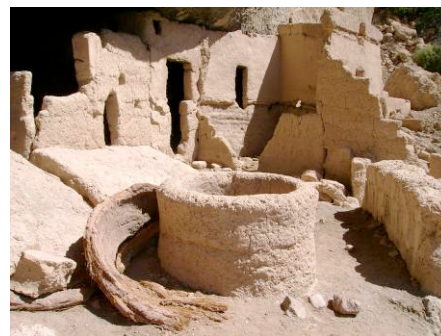
Fig. 3. Evidencia del sistema constructivo de los muros en Sírupa, México. (Créditos: Luis Guerrero, 2006)

En la mayoría de los sitios se emplearon técnicas constructivas mixtas de tierra, en las que predomina el manejo de muros de “barro colado o barro moldeado”, o sea, una especie de tapial pero realizado mediante el llenado de cimbras con lodo que, por su consistencia fluida, adoptaba la forma del molde. Normalmente el barro incluía una proporción importante de piedras y grava cuya dimensión

granulométrica descendía conforme se elevaban las estructuras. De este modo aparecen piedras de varios centímetros en las partes bajas de las paredes y finas gravas en las zonas altas (ver Fig.3). Esta técnica fue utilizada sobre todo para edificar los muros que recibían las mayores cargas por lo que es frecuente su presencia

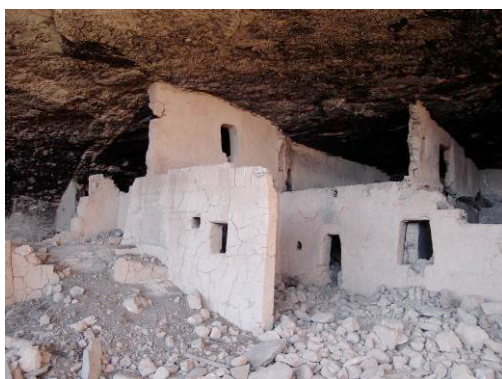
Fig. 4. La coincidencia de la puerta y el muro del lado derecho de la imagen, demuestra que éste fue colocado con posterioridad para subdividir el espacio interior. Cuevas de El Embudo, México. (Créditos: Eduardo Gamboa, 2007)

superiores, hacer elevaciones de muros, ampliar locales, abrir ventanas o cambiar puertas de lugar y hasta suprimir elementos portantes (ver Fig. 4). Lógicamente estas alteraciones afectan el precario equilibrio de algunos de los edificios cuya estabilidad se ha visto fuertemente comprometida. También se presenta el problema de la reutilización de los conjuntos, siglos después de su abandono. A pesar de la dificultad de su acceso, algunos de ellos fueron acondicionados para ser corrales de ganado menor y otros sirvieron como lugares de campamento de cazadores o campesinos locales (Guerrero, 2007a, p. 230-231).

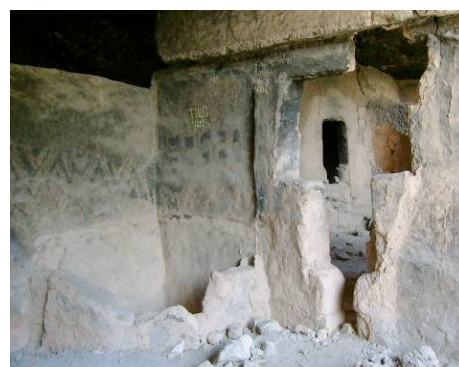
Fig. 5. Graffiti realizado en 1969 sobre las pinturas murales de una habitación en Sirupa, México. (Créditos: Luis Guerrero, 2006)

Algunos sitios han sido visitados por turistas desde hace décadas y han dejado la "tradicional" huella de su presencia a través de *grafitti* pintados o esgrafiados en los revoques o hasta en la pintura mural presente en algunos conjuntos (ver Fig.5).

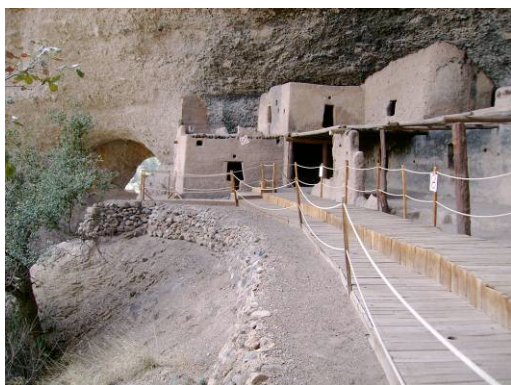
Fig. 6. Vista del andador frente a la cueva de Las Ventanas, Cuarenta Casas, México. (Créditos: Luis Guerrero, 2006)
