O presente número da revista **digitAR - Revista Digital de Arqueologia, Arquitectura e Artes** publica as actas do **6º Seminário de Arquitectura em Terra em Portugal (6º ATP) / 9º Seminário Ibero-americano de Construção e Arquitectura com Terra (9º SIACOT)**, ocorrido em **Coimbra** (Portugal) entre os dias **20 e 23 de Fevereiro de 2010**.

The following number of **digitAR - Digital Journal of Archaeology, Architecture and Arts** publishes the proceedings of the **6º Seminário de Arquitectura em Terra em Portugal (6º ATP) / 9º Seminário Ibero-americano de Construção e Arquitectura com Terra (9º SIACOT)** that took place in **Coimbra** (Portugal) on **February 20th-23rd, 2010**.

| NÚMERO | 1 | NUMBER |

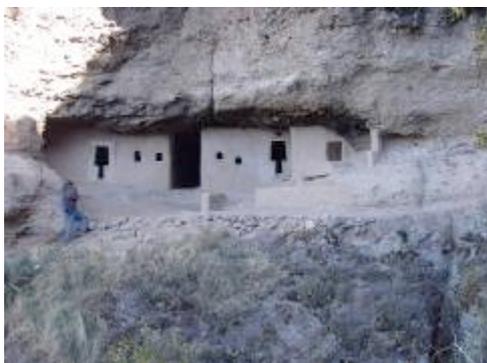
Fig.1. Cueva de la Serpiente, Huápoca, México. (Créditos: Luis Guerrero, 2006)

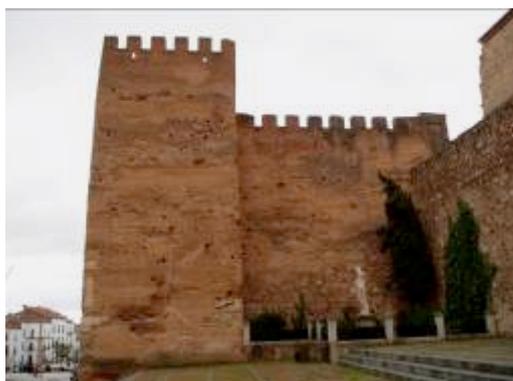
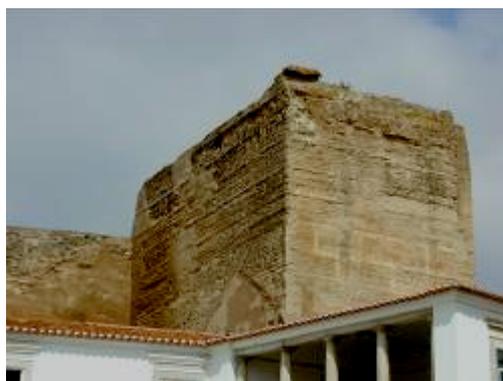
Fig.1. Tapia em Cáceres, Espanha; Fig. 2. Tapia Militar em Moura, Portugal.
(Créditos: Maria Fernandes, 2006 e 2003).

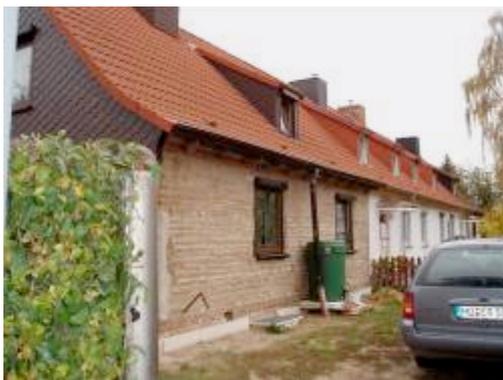
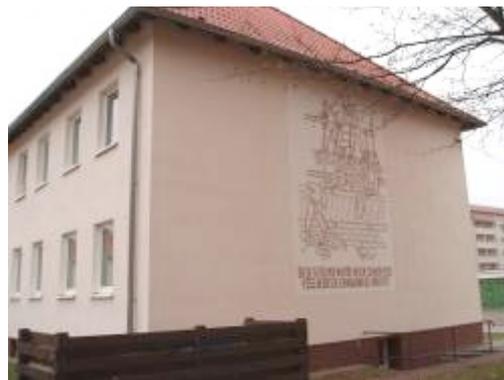
Fig. 3 e Fig. 4. Moradias e blocos habitacionais em taipa, construídas pós II Guerra Mundial, em Múnceln, na Alemanha (Créditos: Maria Fernandes, 2004).

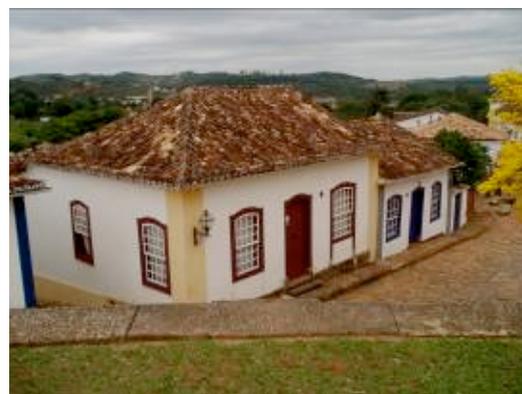
Fig. 6. Casas em taipa de pilão, Tiradentes, Brasil (Créditos: Maria Fernandes, 2006)

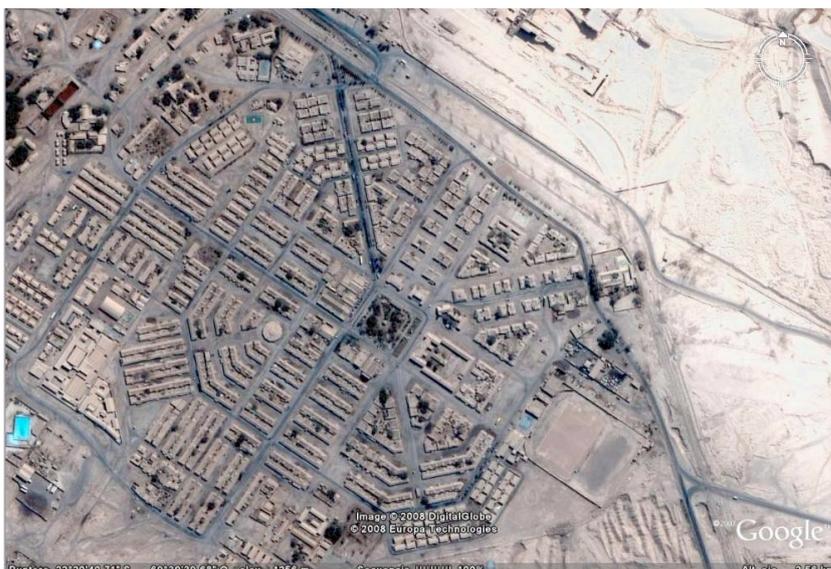
Fig. 1. Foto aérea donde se aprecia el trazado que hace alusión a la bandera inglesa. (Créditos: Surtierra Arquitectura, 2008; fuente: Google Earth)

El trazado de la ciudad posee forma de bandera inglesa, esto es, una planta octogonal, con cuatro lados mayores y cuatro lados menores, desde donde surgen dos diagonales que convergen en la plaza, entorno a la cual se ubican los edificios más importantes correspondiente a las instituciones públicas (Consejo de Monumentos Nacionales, 1999, p.1), y en las vías diagonales que se abrían desde allí, las viviendas para los mineros (ver Fig. 1). Los anchos de calles y la pequeña escala de las construcciones de un piso de habitación para los obreros traducen de cierta manera la vastedad del desierto que la rodea.

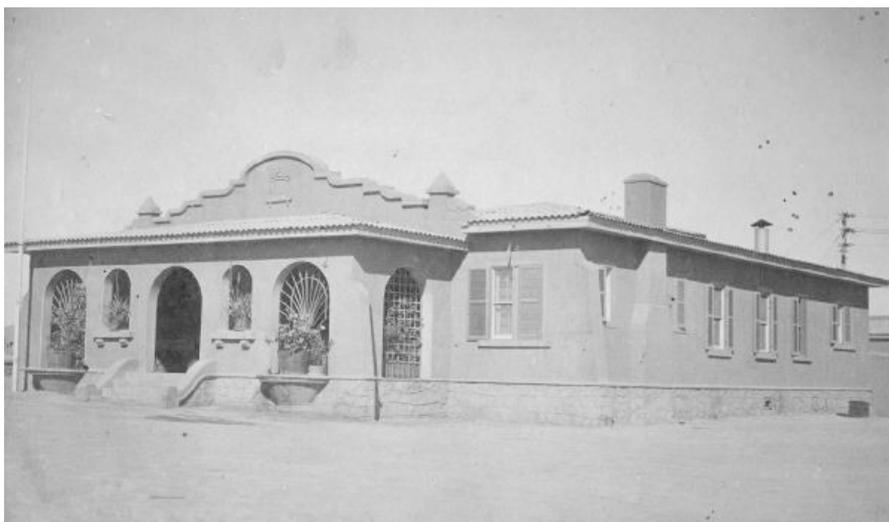
Fig. 2. Estilo "New Mexico" característico por sus frontones que rematan con figuras geométricas curvas. (Créditos: Nelson Aranda, 1965)

como "New Mexico", consistente en fachadas de altura superior al resto del volumen, cuyas cornisas son decoradas con geometrías de curvas alargadas que esconden las aguas de la techumbre (ver Fig. 2); dicha decoración es también modelada en tierra.

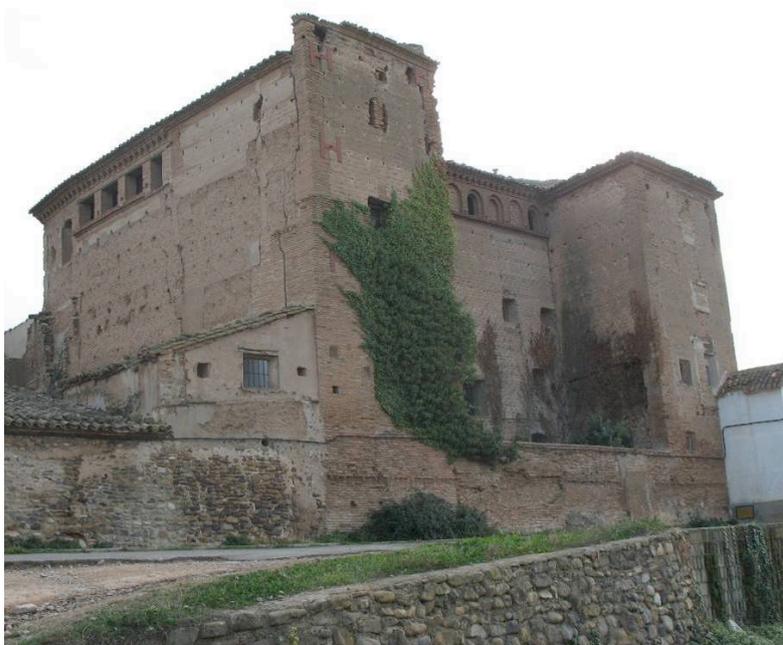
Fig. 1. The preceptory at Ambel, north-east elevation. The gallery of arches between the towers is typical of 16th century architecture in this region. The first phase precinct wall reaches the base of ivy and stands 3m high.

Today there are two independent sets of cracks in the east elevation (Fig. 1) – two slightly inclined cracks in the centre of the building; and two vertical cracks at the north end of the east elevation, which are related to the lean of the north gable end wall. This wall leans outwards from ground level to mid-height of the second storey, with the section above this being built vertically on top of a leaning wall. The current owners of the building installed crack monitoring points in the early 1990s and this monitoring shows the continued opening of the cracks at the northern end of the tower. As a result,

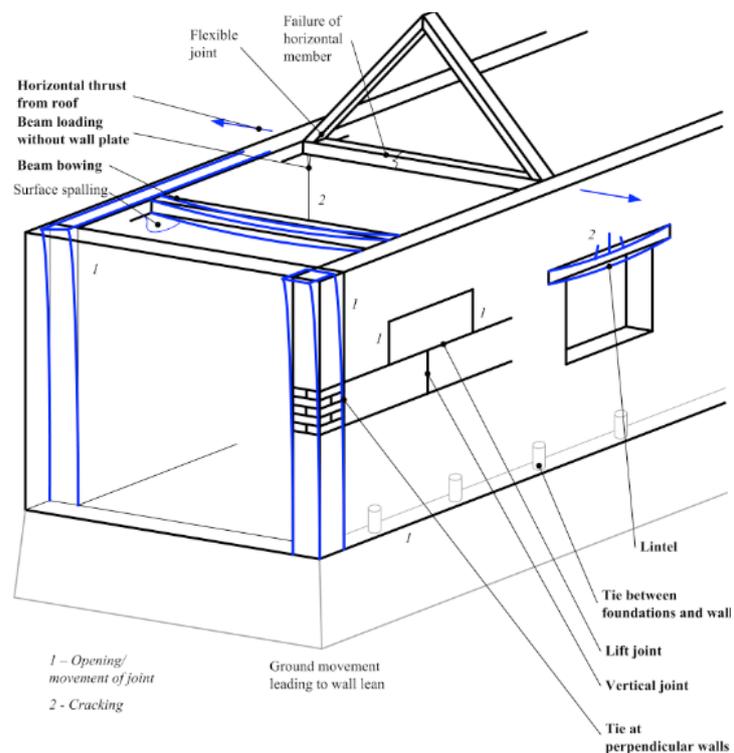
Fig. 2. Examples of failures of structural elements

or later alteration to the structure, there is the potential for shear failure of the wall beneath the loaded beam. Out of plane failure can also occur where a beam joining a wall is insufficiently stiff and bows under loading. This causes an increased load at the face of the wall, and can lead to spalling of the material at the face (Fig. 2).

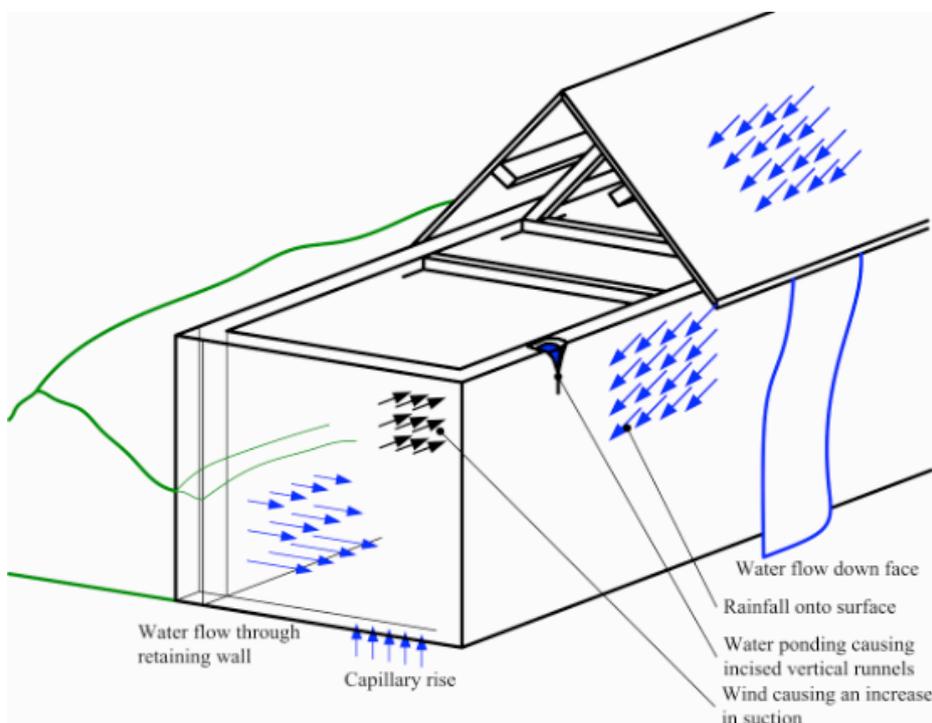
Fig. 4. Causes of damage by water

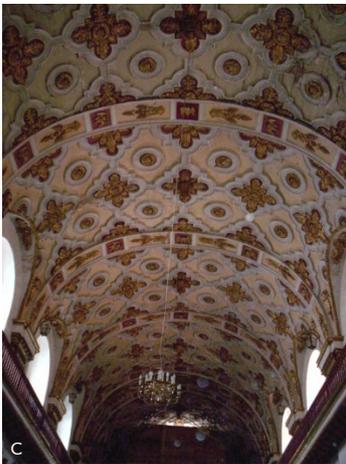
Fig. 1. (a) Planta; (b) corte de la iglesia de San Ignacio; (c) Vista de la bóveda; (d) Luneto (Fuente: Instituto Carlos Arbeláez Camacho y autores)

de la nave es una bóveda de cañón, con lunetos que iluminan el espacio central. La bóveda tiene una longitud de 28,4 m y un ancho de 11,0 m. Las capillas laterales están cubiertas por bóvedas vaídas que conforman diferentes espacios (Arbeláez Camacho, 1967, pp. 270-271).

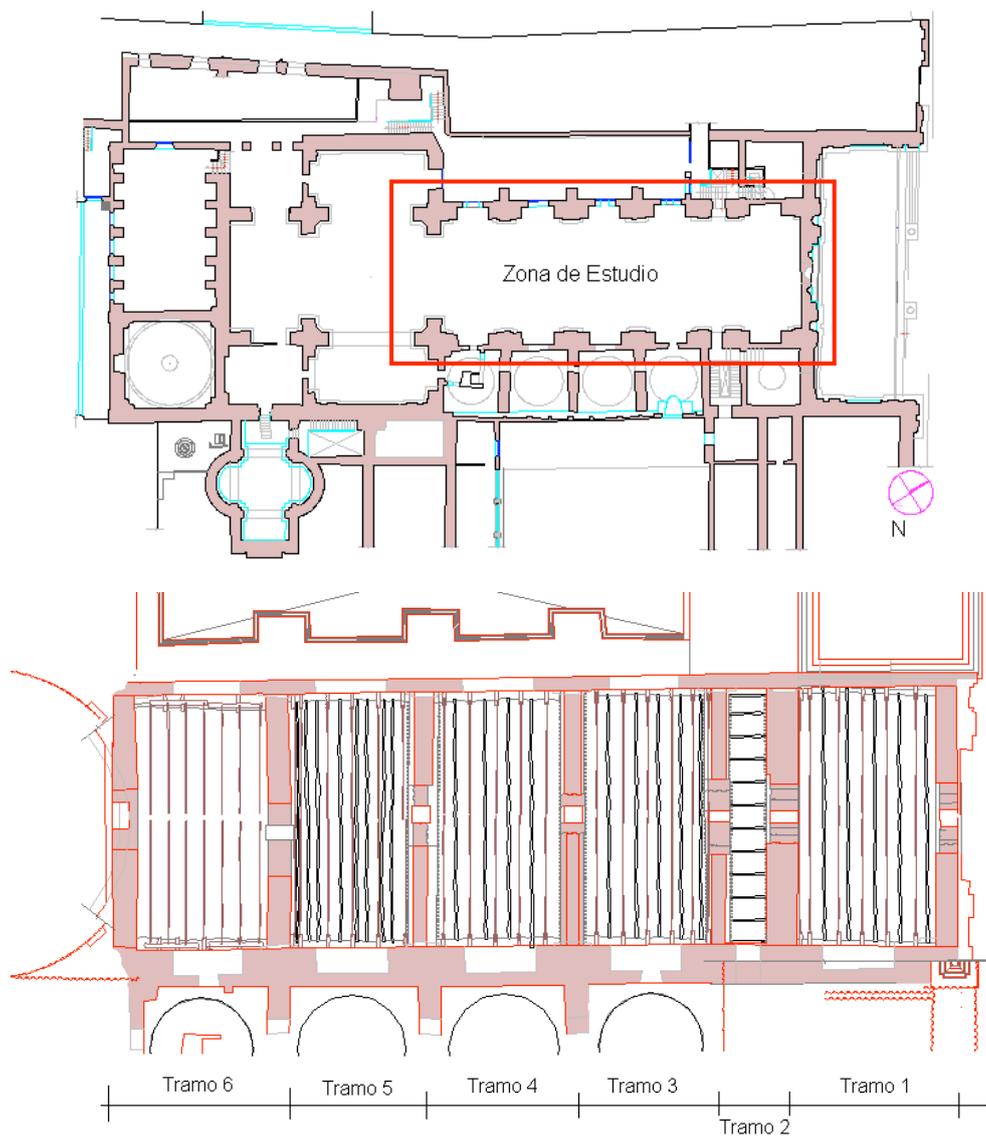
Fig. 3. Planta de la iglesia de San Ignacio

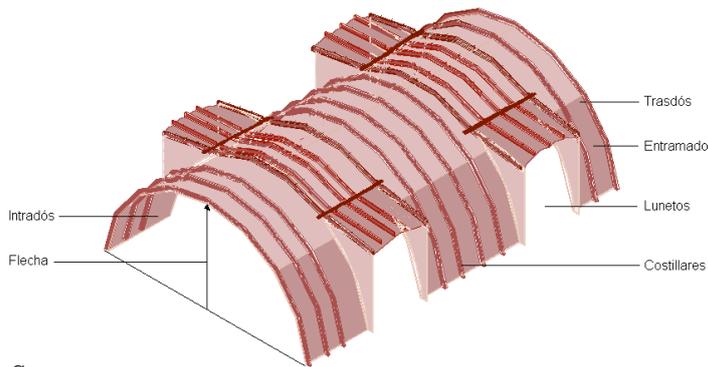
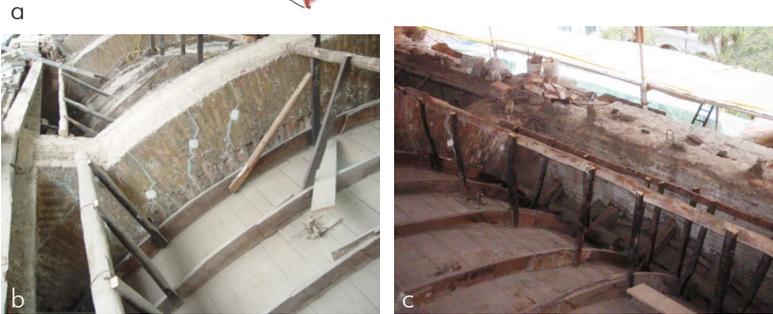
Fig. 4. (a) Elementos que forman la bóveda de madera; (b) y (c) Imágenes de la bóveda en madera

- a) Costillares, que es la estructura de madera formada por camones.
- b) Camones: pequeñas piezas de madera traslapadas entre sí que forman un costillar.
- c) Tensores: Elementos de madera que unen los costillares con las vigas de cubierta.
- d) Chusque: Caña delgada que forma la curvatura de la bóveda en los tramos más antiguos.
- e) Cuan: Fibra de origen vegetal que sirve de amarre.
- f) Argamasa: Barro y cal, que sirve de unión de todos los elementos.
- g) Ménsulas: Sirven de apoyo a la bóveda. Tienen una sección de 20 x 20, empotradas al muro portante que conforman la nave central.

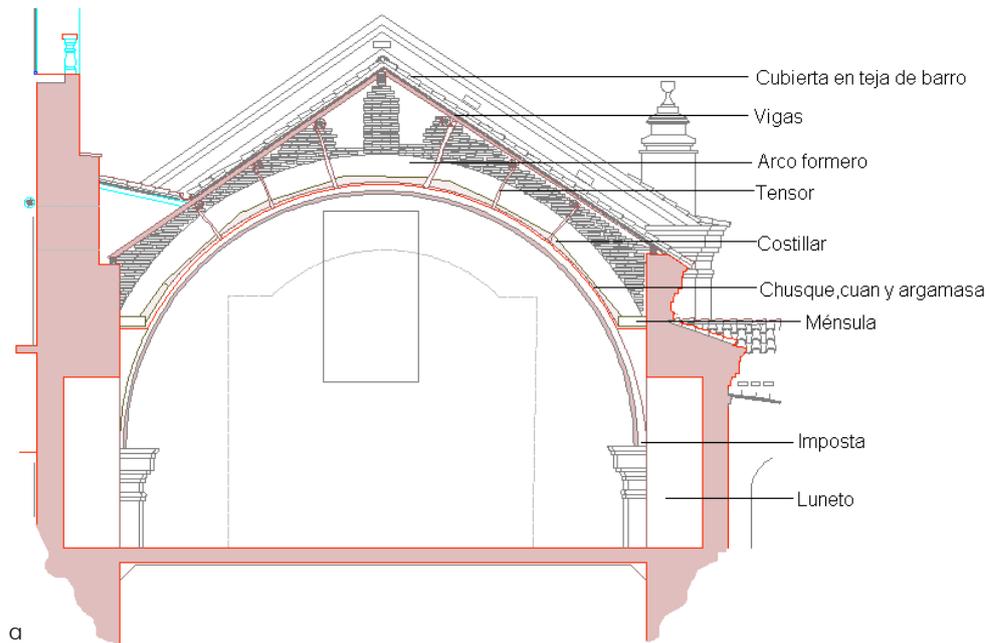
Fig. 5. (a) Elementos que conforman la bóveda de bahareque; (b) y (c) Imágenes de la bóveda de bahareque

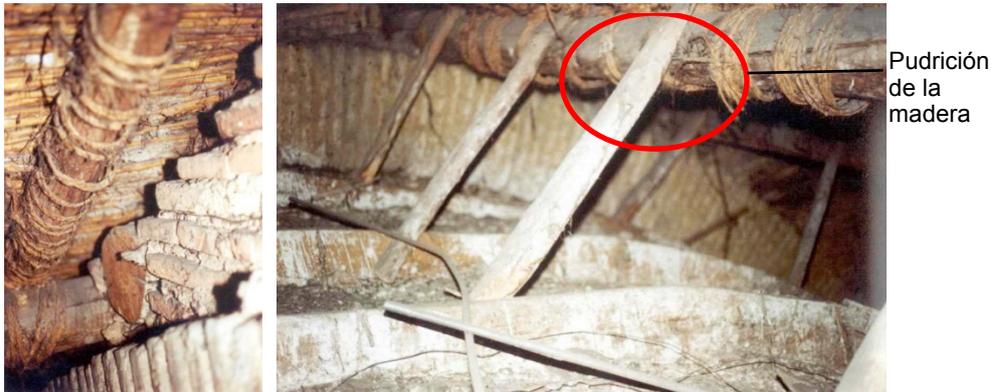
Fig. 6. (a) deterioro de los amarres y (b) pudrición de las vigas

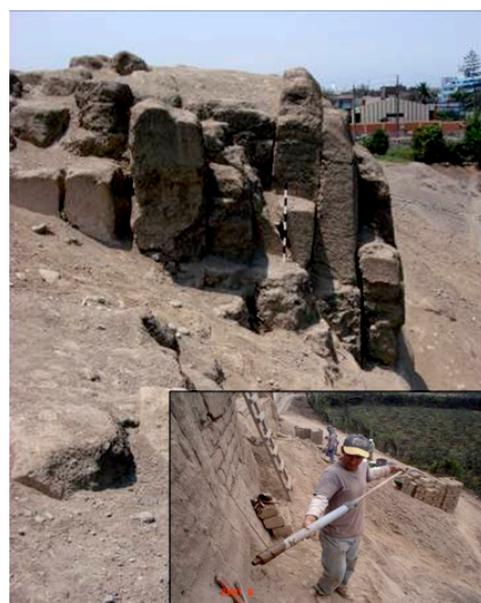
Fig. 3. Muro de sostenimiento debilitado, que se inyecta para multiplicar su resistencia frente a los empujes laterales del relleno. (Crédito: Mirna Soto, 2008).

En la Fig. 3 se observa uno de los múltiples casos de muros de sostenimiento de tapial, formados por capas verticales, que al despegarse entre sí por el paso del tiempo, pierden su continuidad y reducen varias veces su resistencia. Como es sabido, tres capas juntas pero sin adhesión crean un muro de sostenimiento de mucha menor resistencia que la de un muro sólido. La inyección de las juntas entre capas, multiplica su resistencia, sin uso de

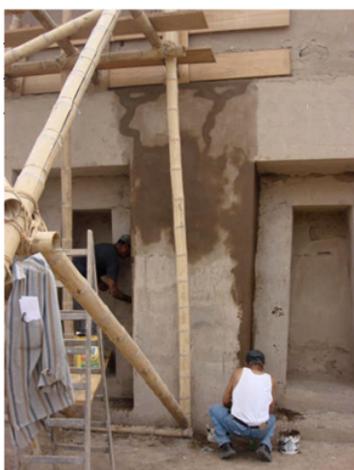
Fig. 4. Aplicaciones de reparación de fisuras por inyección de barro líquido en el Acllawasi. Soluciones amigables. (Crédito: Sofía Rodríguez Larraín, 2008)

reversible de geomallas y reparación de fisuras por inyección de barro líquido de suelo tamizado se realizó en la antigua Casa Marrou, Barranco, Lima. La obra fue dirigida por la conservadora Arq. Sofía Rodríguez Larraín en 2008, con la asesoría estructural del ing. Julio Vargas N. Se retiró el enlucido impermeable de cemento con el que había sido reparado y colocó la malla polímera embutida en enlucido de barro y paja que permitía "respirar" a los muros de adobe.

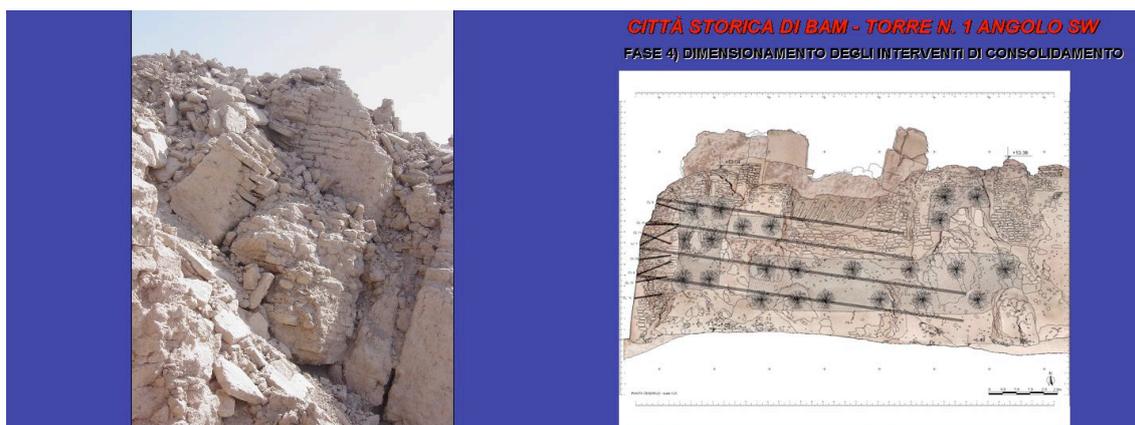
Fig. 5. Vista del estado del daño en la torre y plan de perforaciones ortogonales e inclinadas, para refuerzos de fibra de vidrio. Ciudadela de Bam, Irán. (Crédito: Ing. Valter Santoro, 2008).

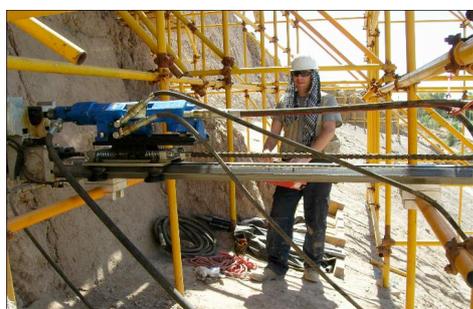
Fig. 6. Andamio, perforación y colocación de varillas de fibra de vidrio en posición. Ciudadela de Bam, Irán (Crédito: Ing. Valter Santoro, 2008).

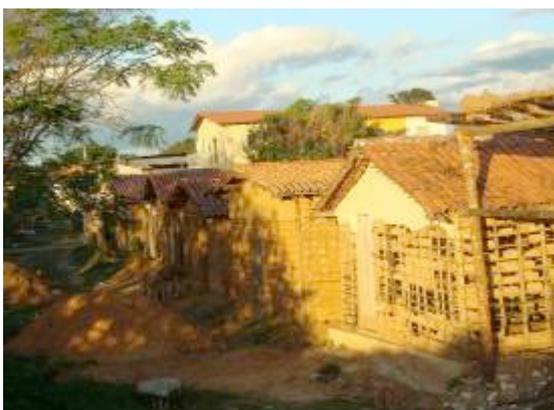
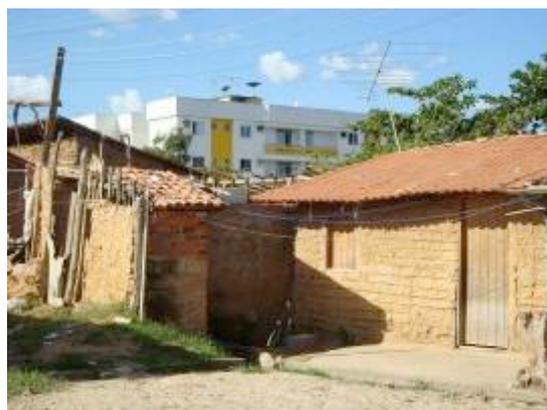
Fig. 1 e 2 - Casas de taipa erguidas em região de risco, próxima ao Rio Poti e em área de conjuntos habitacionais, na Zona Leste de Teresina. (Crédito: Thaís Carvalho, 2009).

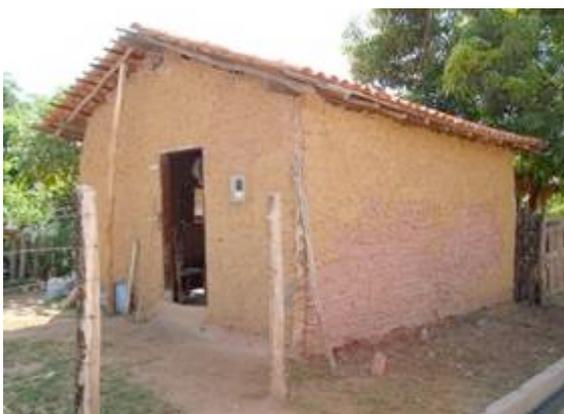
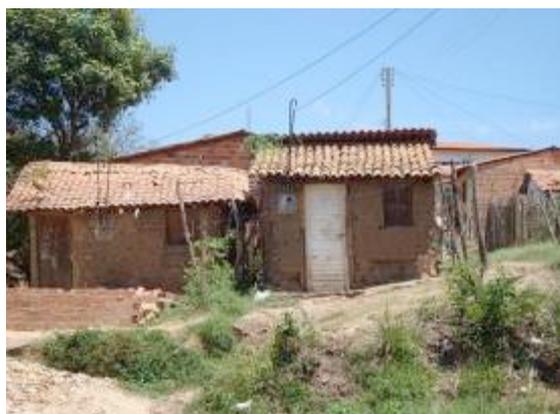
Fig. 3 e 4 - Construções de taipa de mão na Vila Cidade Leste, na Zona Leste e no bairro Aeroporto, Zona Norte de Teresina. (Crédito: Thaís Carvalho, 2009).

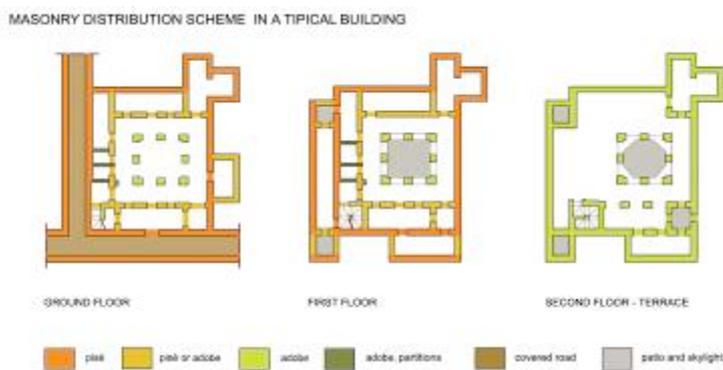
Fig. 1. Scheme example of the application of rammed earth and adobe masonry within a building. Case study of Hotel Dar Esseltane in Tissergat, Drâa Valley, Morocco. (credits: Baglioni E., 2009)

Generally rammed earth is used for the construction of the ground floor and first floor of the house (*dâr*), while adobe is used upstairs.

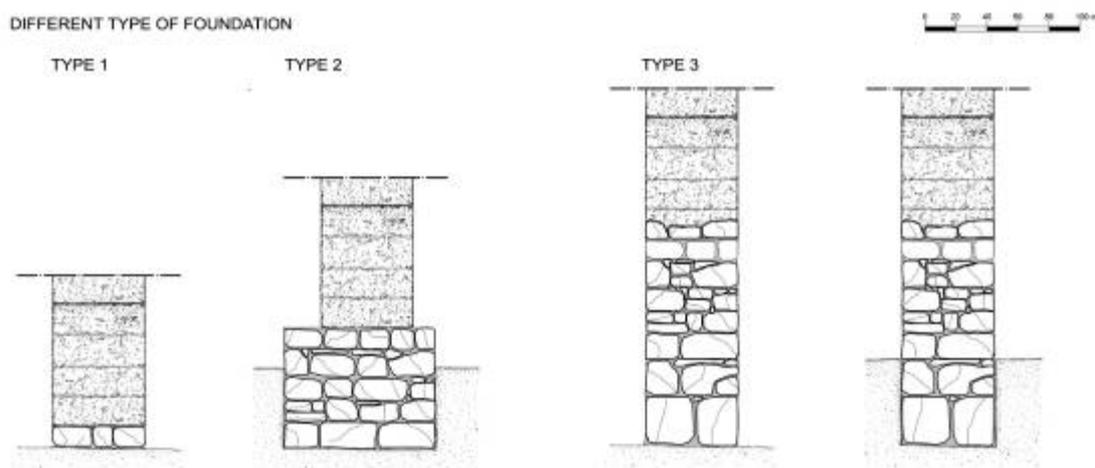
Fig. 2. Types of foundation. (credits: Baglioni E., 2009)

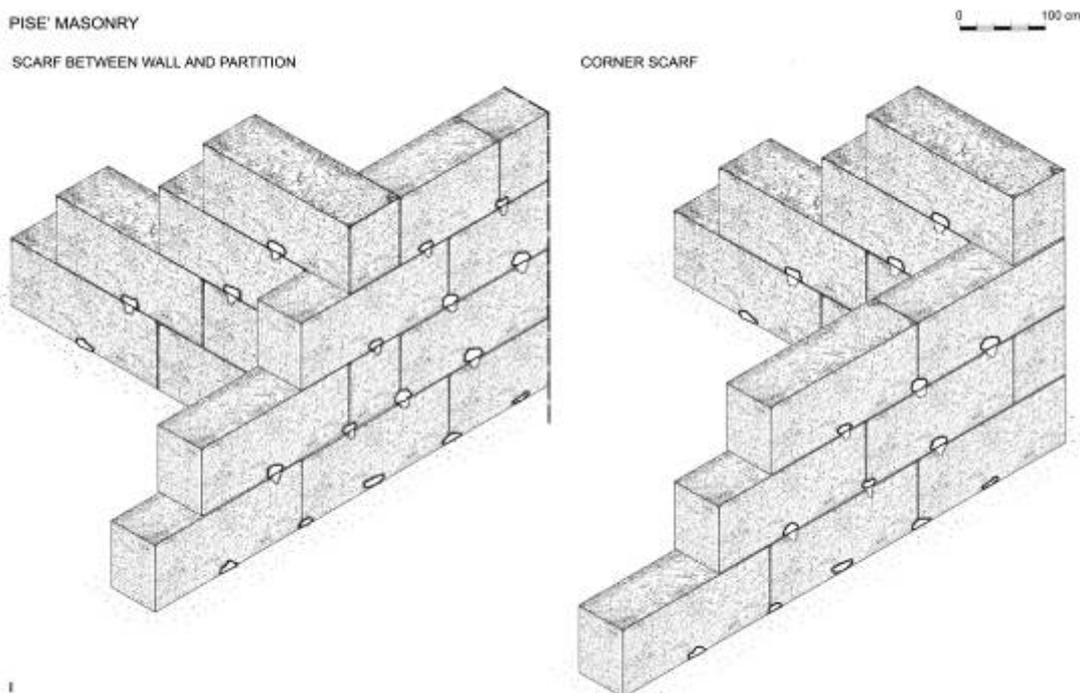
Fig. 3. Rammed earth (pisé). (credits: Baglioni E., 2009)

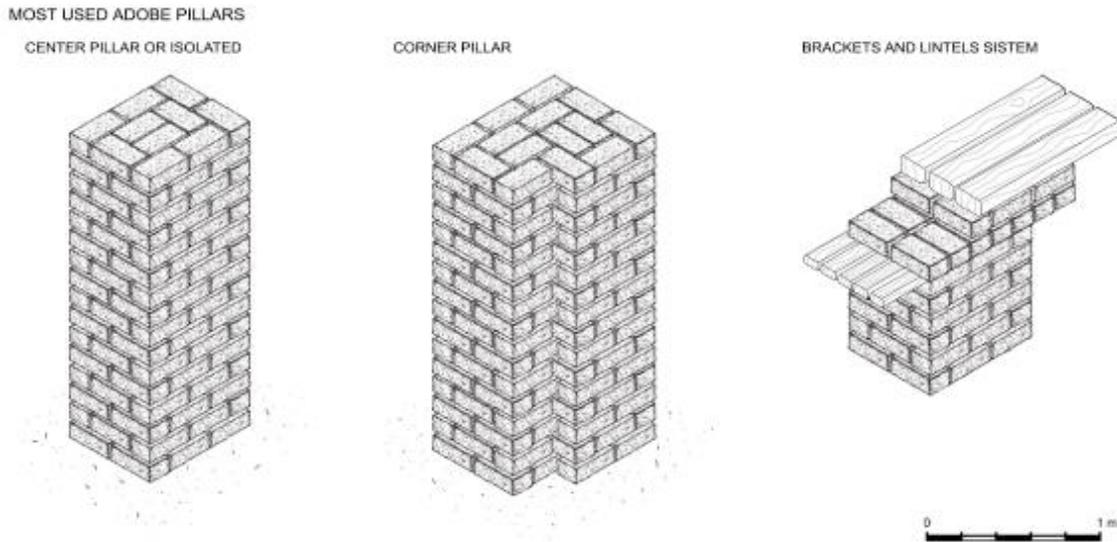
Fig. 4. Pillars, brackets and lintels. (credits: Baglioni E., 2009)

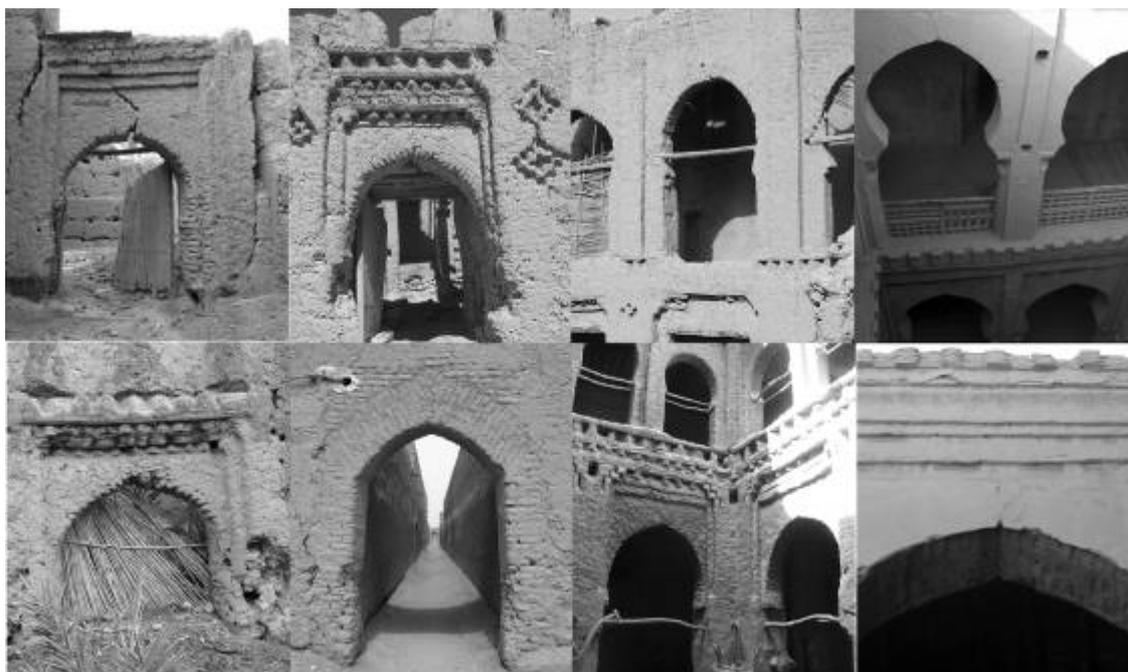
Fig. 5. Arches in the Drâa Valley (credits: Baglioni E., 2009; Cerkas, 2005; Mecca S., 2005; Rovero L., 2005)

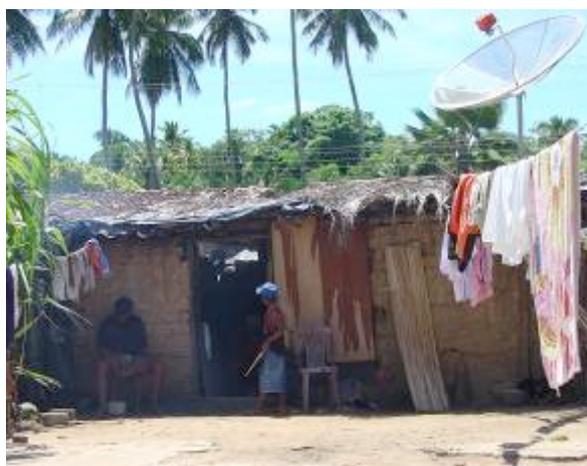
Fig.1. Casas de taipa cobertas com palha de coqueiro (créditos: acervo do Grupo de Pesquisa Estudos da Paisagem, 2008)

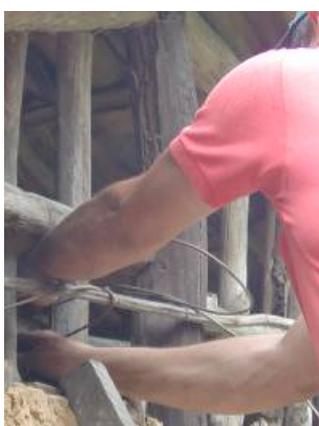
Fig. 2. O envarado (créditos: acervo do Grupo de Pesquisa Estudos da Paisagem, 2008)

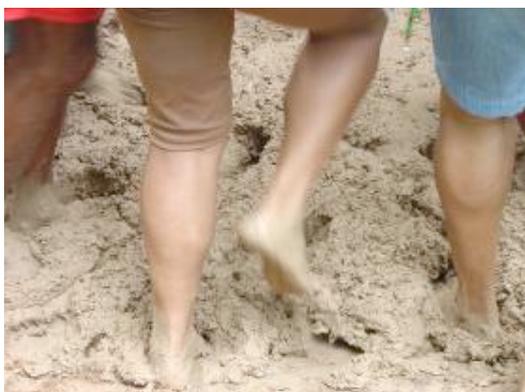
Fig. 3. As pessoas da comunidade pisando o barro para a tapagem do envarado da casa de taipa (créditos: acervo do Grupo de Pesquisa Estudos da Paisagem, 2008)

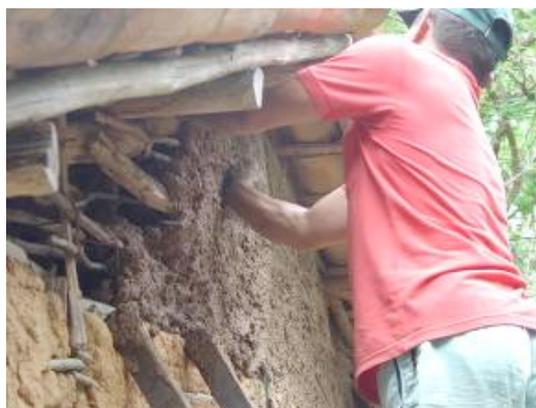
Fig. 4. A tapagem da casa de taipa (créditos: acervo do Grupo de Pesquisa Estudos da Paisagem, 2008)

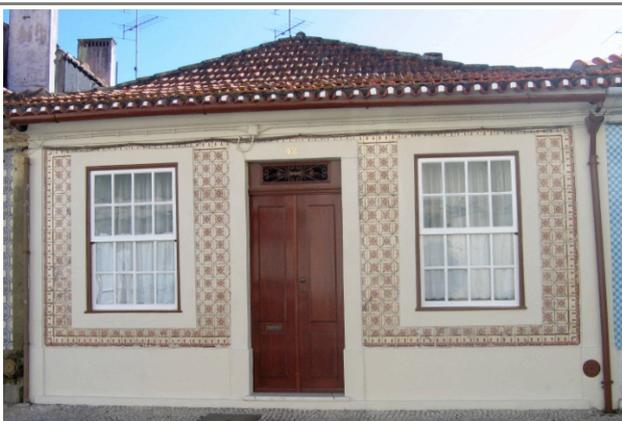
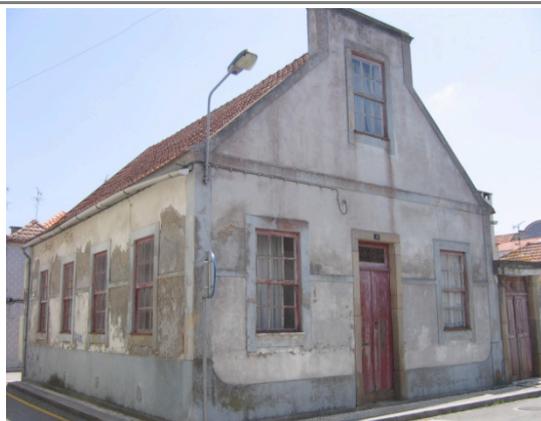
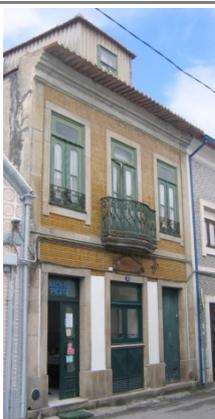
Fig. 4. Exemplos de edifícios de adobe observados (Créditos: Dora Silveira, 2009).

Apresenta-se na Figura 4, a título de exemplo, três edifícios representativos observados, com indicação dos principais parâmetros associados registados.

Freguesia: Glória
Nº de Pisos: 1 (Rés-do-Chão)
Função: Habitação
Estado de Conservação: 4
Ocupação: Ocupado
Implantação: Banda Meio

Freguesia: Vera Cruz
Nº de Pisos: 2 (Rés-do-Chão e Águas-Furtadas)
Função: Habitação
Estado de Conservação: 2
Ocupação: Desconhecida
Implantação: Banda Extremo

Freguesia: Vera Cruz
Nº de Pisos: 3 (Rés-do-Chão, 1º Piso e Águas-Furtadas)
Função: Café/Bar (Rés-do-Chão); Habitação (1º Piso e Águas-Furtadas)
Estado de Conservação: 3
Ocupação: Ocupado
Implantação: Banda Meio

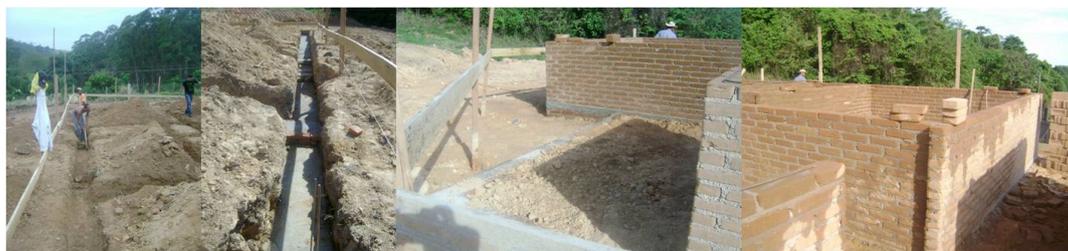
Fig. 1. A Casa de Apoio do Projeto CRESCER começa a tomar forma: a locação, a fundação (sapata corrida em concreto) e a alvenaria de BTC (Crédito: Rosana Parisi, setembro/outubro de 2008)

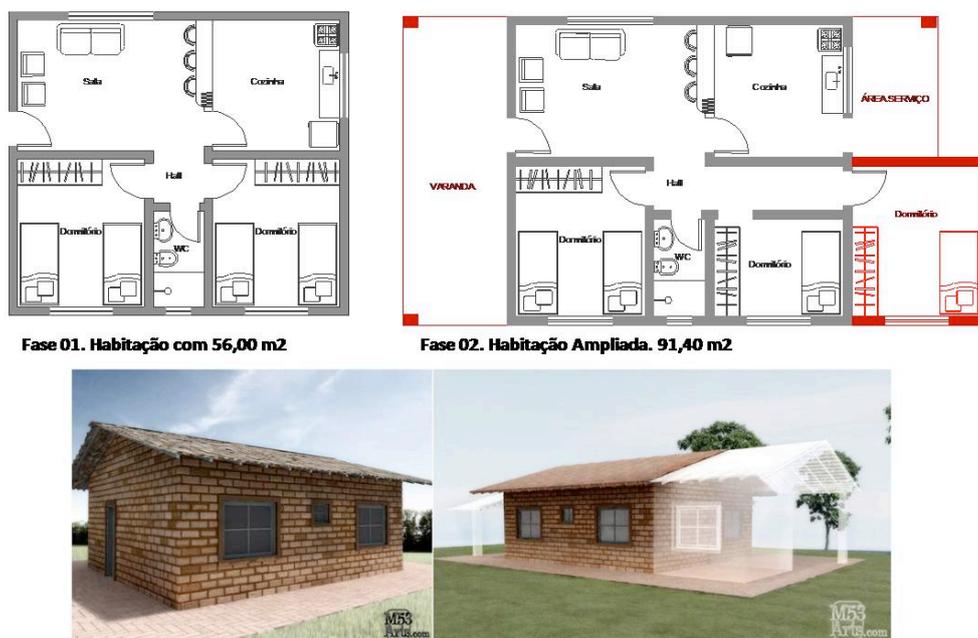
Fig. 2. As duas plantas e perspectivas da Casa de Apoio do projeto CRESCER, respectivamente, sem ampliação e com ampliação. Notar na moradia ampliada os dois dormitórios de dimensões iguais, o contíguo à varanda frontal e o contíguo a varanda de fundo (GEAHAS, 2009)

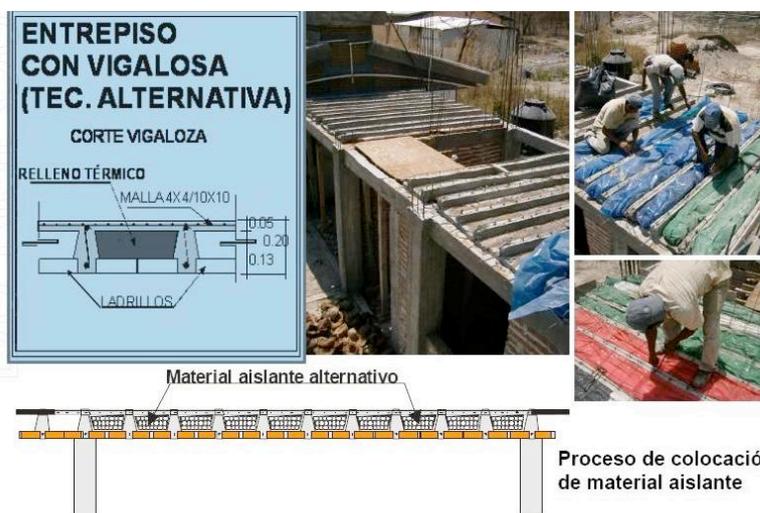
Fig. 3. Esquema da laje leve mexicana que emprega como enchimento leve casca de coco, serragem, ou resíduo de PET. Protótipo instalado no campus da Universidad Autónoma de Chiapas, México (Crédito: Gabriel Castañeda, 2008)

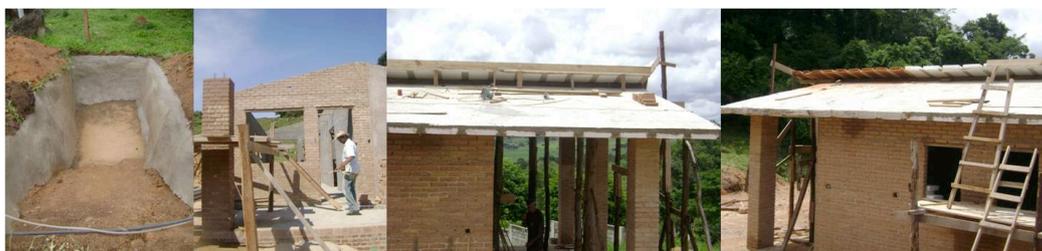
Fig. 4. Construção do tanque de evapotranspiração para o tratamento do esgoto, alvenaria e lajes cerâmica e com EPS concretadas (GEAHAS,2009)

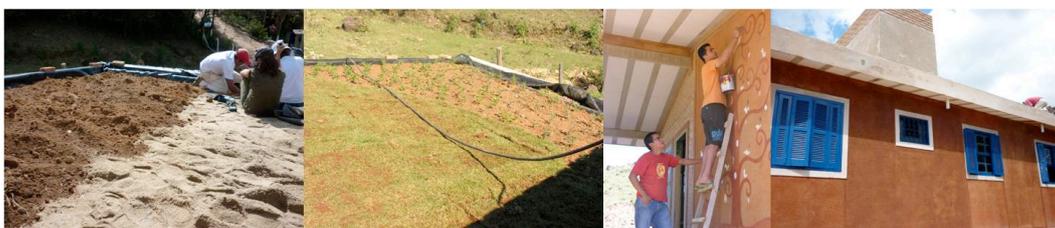
Fig. 5. Início do teto verde e sua conclusão, assim como a finalização da pintura à base de terra (GEAHAS, 2009)

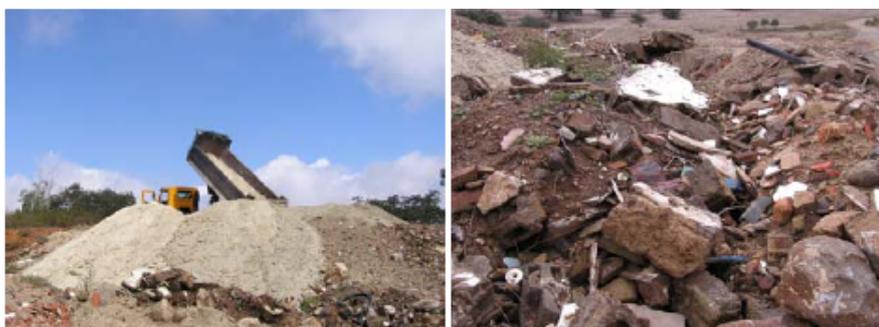
Durante as demolições foi possível verificar uma pré-existência de paredes em taipa. A chaminé e algumas paredes interiores tinham sido executadas em "tijolo burro" artesanal. Como o vazadouro da Câmara

Fig. 3 - Demolições (Vera Schmidberger - 2008)

era próximo do local da obra, foi possível recuperar alguns resíduos como fragmentos de paredes, tijoleiras e telhas antigas para a sua posterior integração nas paredes de taipa a construir. A própria terra resultante das paredes de taipa demolidas, foi parcialmente reaproveitada para a construção das paredes novas.

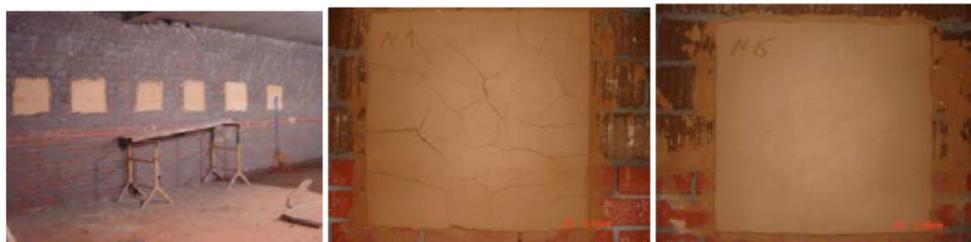
Os rebocos à base de pastas de terra foram elaborados em obra, à base de terra com elevado teor de argila que foi necessariamente emagrecida com areia até obter uma mistura que não apresentasse fissura após o processo de secagem.

Fig.4 - Testes para determinar a composição das argamassas (Vera Schmidberger – 2008)

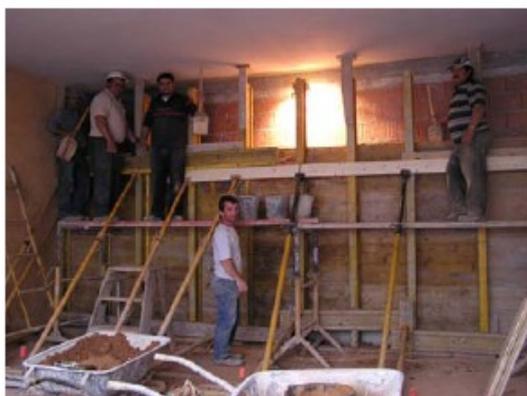
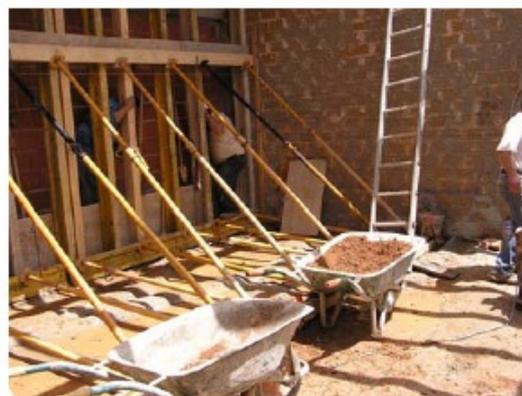
Fig.5 - Execução das paredes de taipa (Vera Schmidberger – 2008)

O Projecto previa duas paredes em taipa com 50 cm de espessura, totalizando cerca de 36m². Significava isto, que eram necessários 50 metros cúbicos de terra solta para compactar.

A dificuldade encontrada na execução da taipa foi semelhante à execução das argamassas: Tudo depende do rigor com que são seguidas as indicações para a preparação das misturas de terra, uma vez que foi necessário utilizar dois tipos diferentes de terra, não só por razões artísticas na diferenciação das camadas por cores, mas também pela importância de manter teor de argila constante para a mistura base com vista a evitar uma possível futura fissuração.

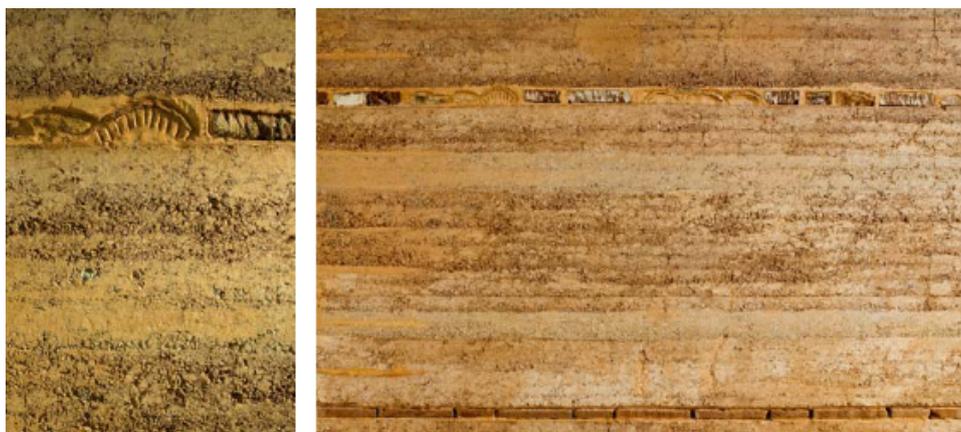
Fig. 6. Pormenores da parede de taipa (crédito: Joaquim Justo, 2009)

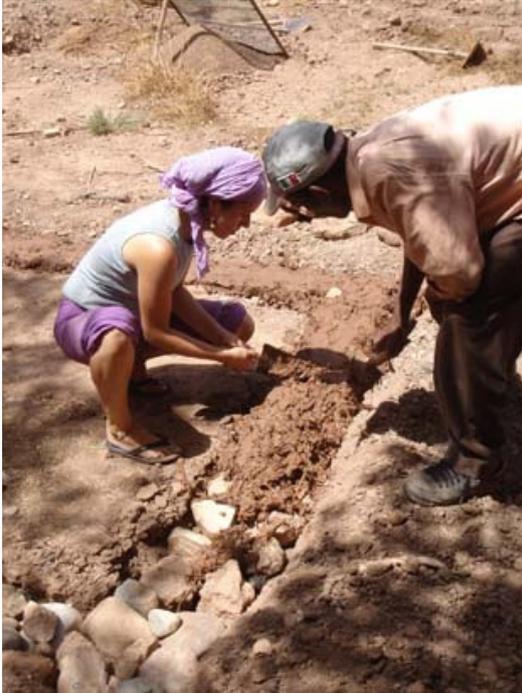
Fig. 2. Cimentación (créditos: autora).

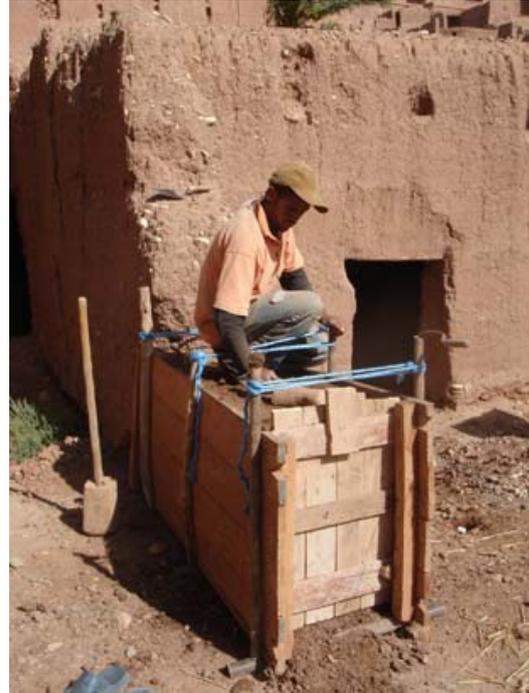
Fig. 3. Construcción de tapial (créditos: autora).

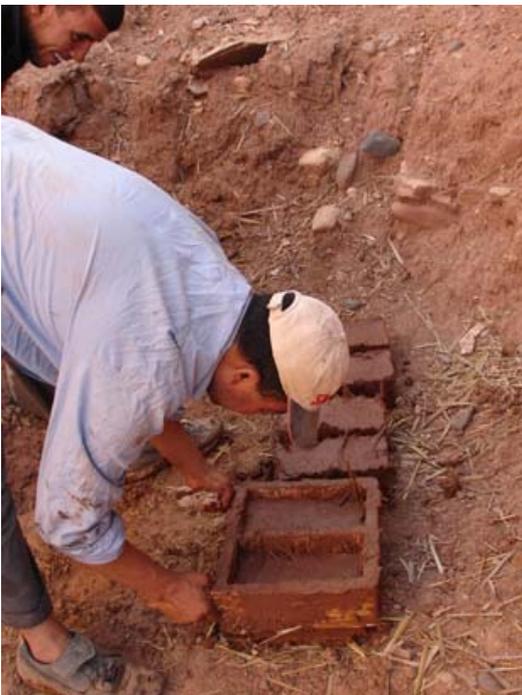
Fig. 4. Ejecución de ladrillos de adobe (créditos: autora).

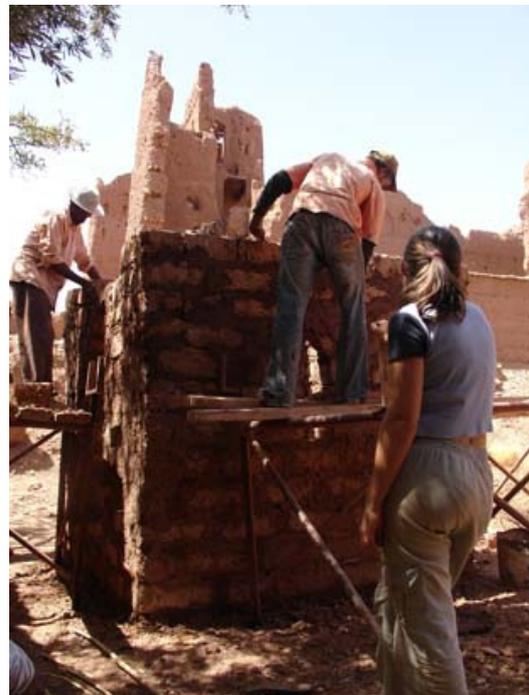
Fig. 5. Levantamiento del muro (créditos: autora).

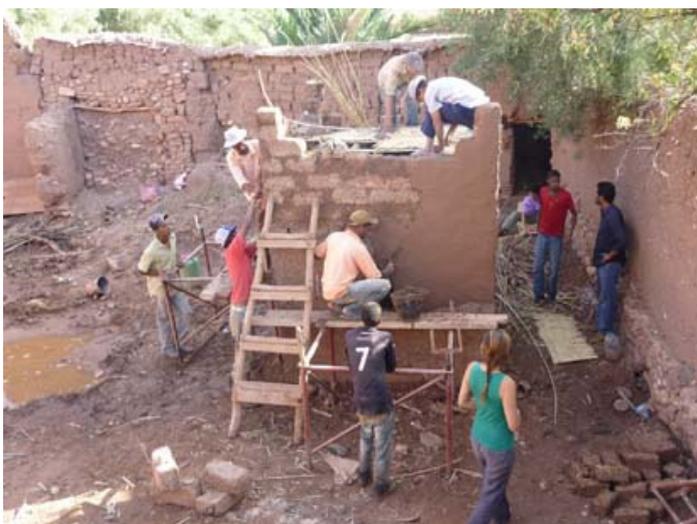
Fig. 6. Enfoscado (créditos: autora).

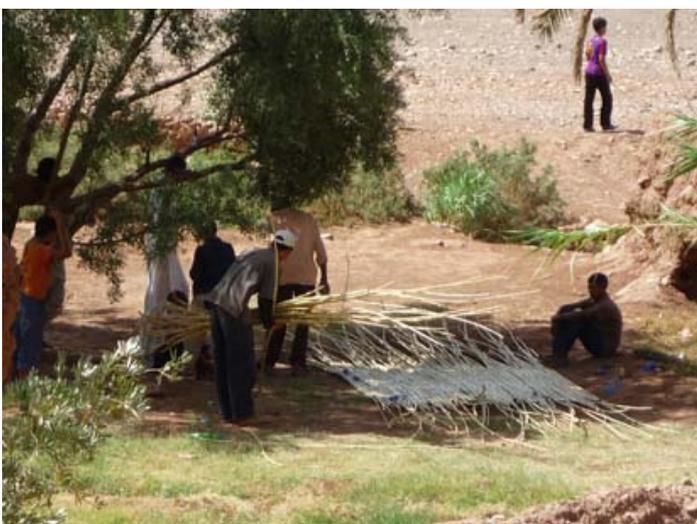
Fig. 7. Construcción de la techumbre (créditos: autora).

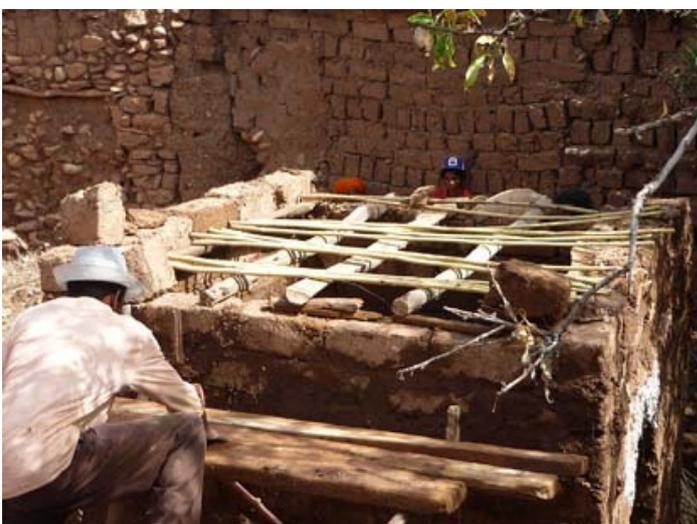
Fig. 8. Preparación de la cubierta (créditos: autora).

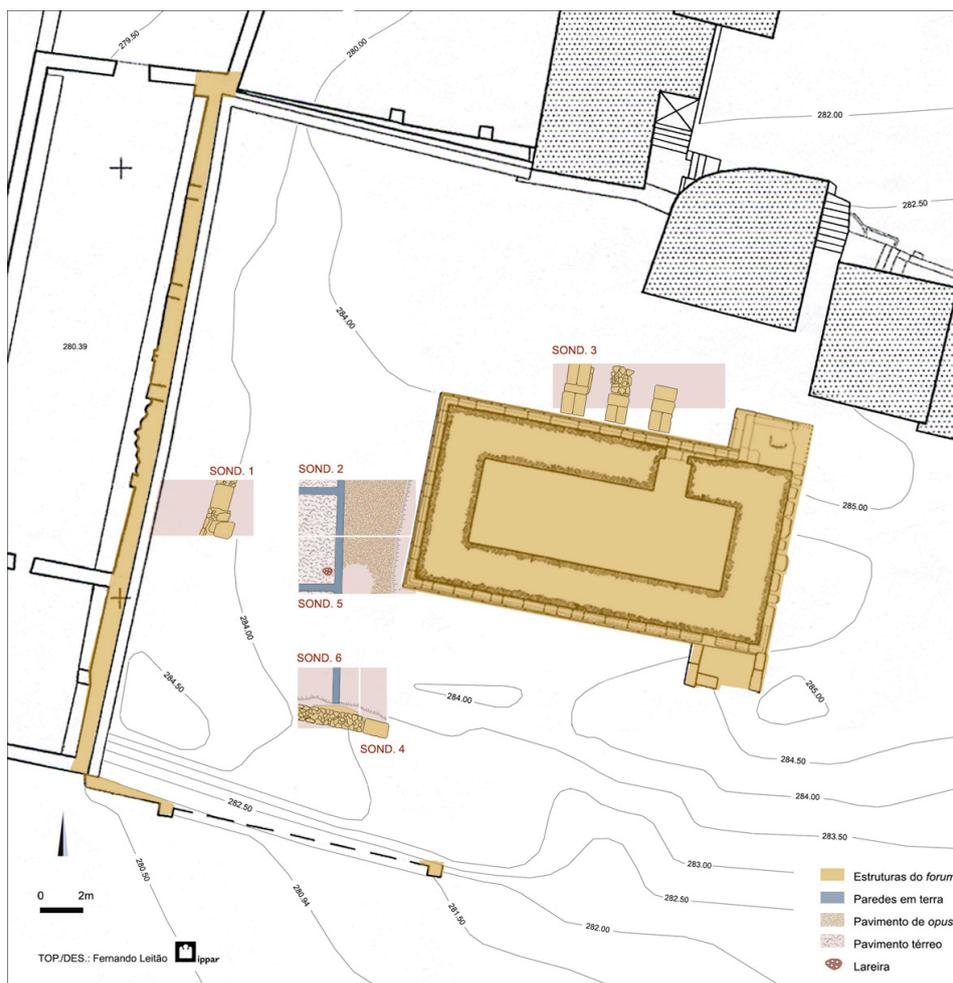
Fig.1. Planta da zona intervencionada (em 2007 e 2008) com as construções em terra inscritas no plano do fórum romano que lhe sucedeu. (Desenho de José Luís Madeira sobre base do IPPAR, créditos: Pedro Carvalho).
