O presente número da revista **digitAR - Revista Digital de Arqueologia, Arquitectura e Artes** publica as actas do **6º Seminário de Arquitectura em Terra em Portugal (6º ATP) / 9º Seminário Ibero-americano de Construção e Arquitectura com Terra (9º SIACOT)**, ocorrido em **Coimbra** (Portugal) entre os dias **20 e 23 de Fevereiro de 2010**.

The following number of **digitAR - Digital Journal of Archaeology, Architecture and Arts** publishes the proceedings of the **6º Seminário de Arquitectura em Terra em Portugal (6º ATP) / 9º Seminário Ibero-americano de Construção e Arquitectura com Terra (9º SIACOT)** that took place in **Coimbra** (Portugal) on **February 20th-23rd, 2010**.

| NÚMERO | 1 | NUMBER |

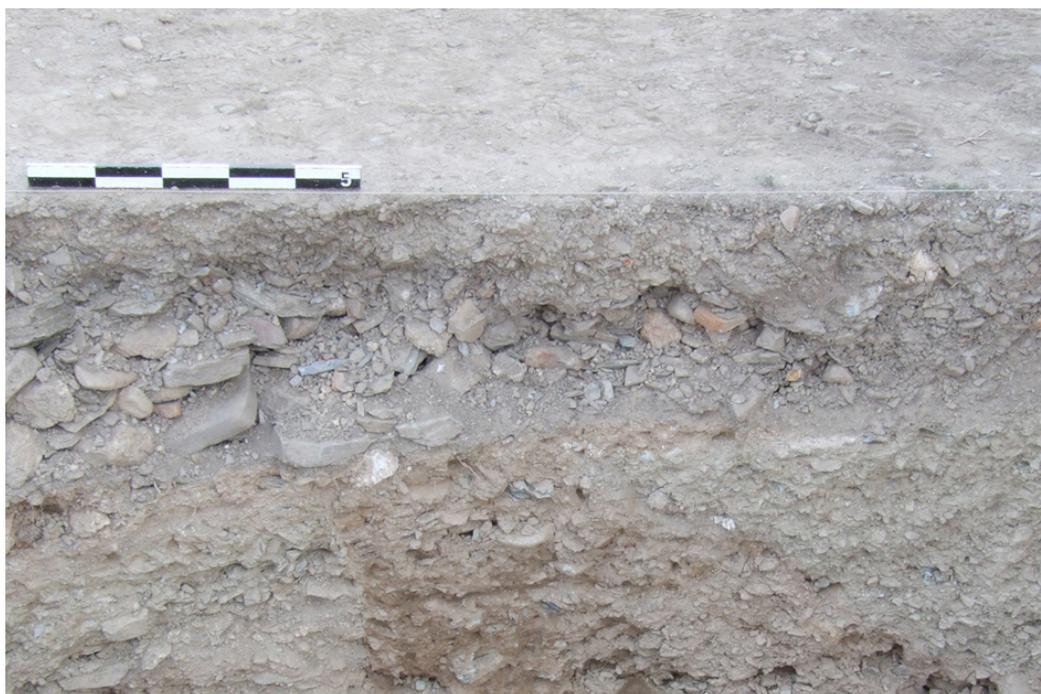
Fig. 2. Linhas interfaciais verticais das paredes em taipa visíveis num dos cortes estratigráficos da primeira sondagem efectuada (créditos: Pedro Carvalho).

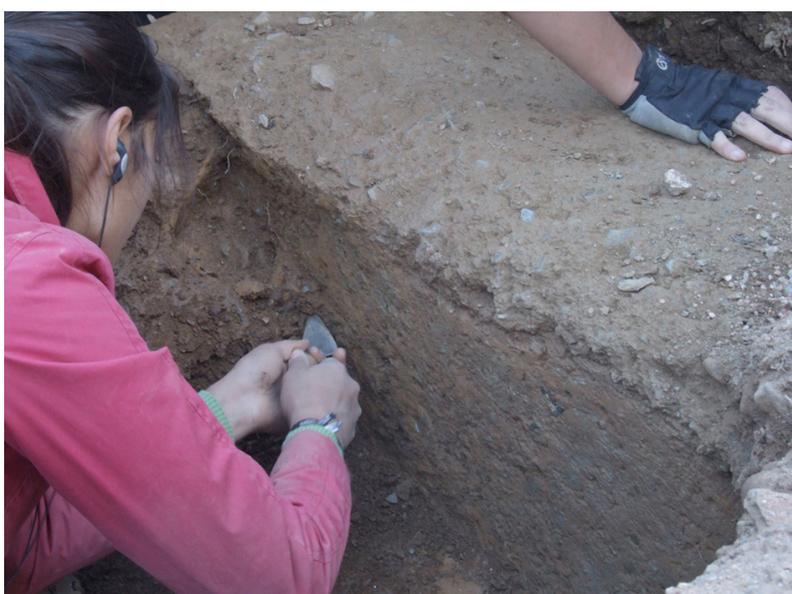
Fig. 3. Processo de identificação de uma parede em taipa (créditos: Pedro Carvalho)

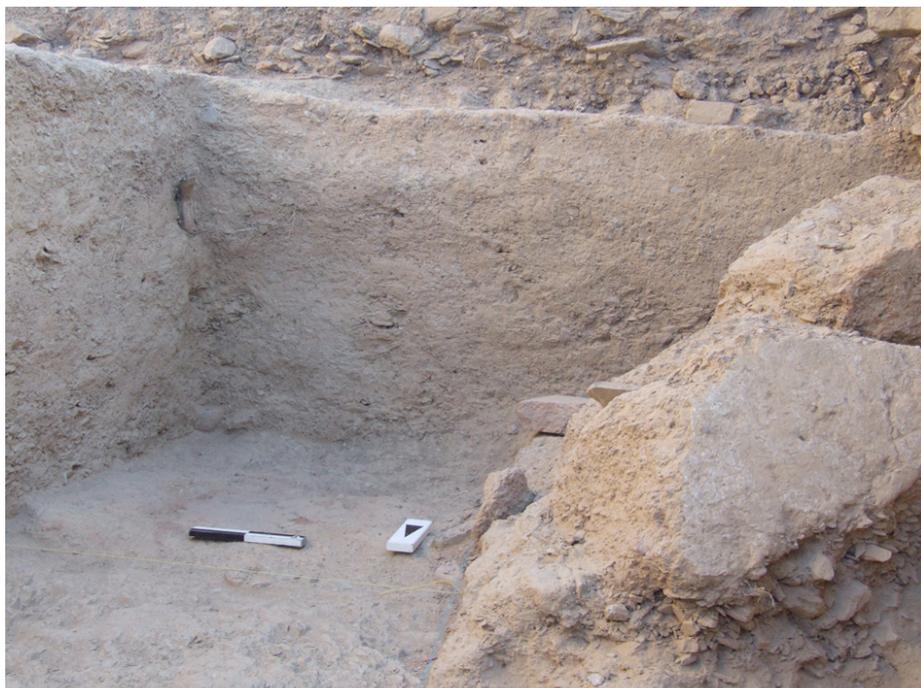
Fig. 4. Troços derrubados das paredes em taipa (depois de terem sido removidos os derrubes desfeitos e paredes em taipa, ao fundo (créditos: Pedro Carvalho)

verificámos que no lugar do forum romano, construído na época augustana num dos sítios mais elevados da cidade, havia outras construções anteriores (Carvalho, 2009). E estas construções mais antigas apresentam uma particularidade: foram erguidas com paredes em terra – fundamentalmente em taipa, mas documentando-se também o adobe (Figs. 4 e 5).

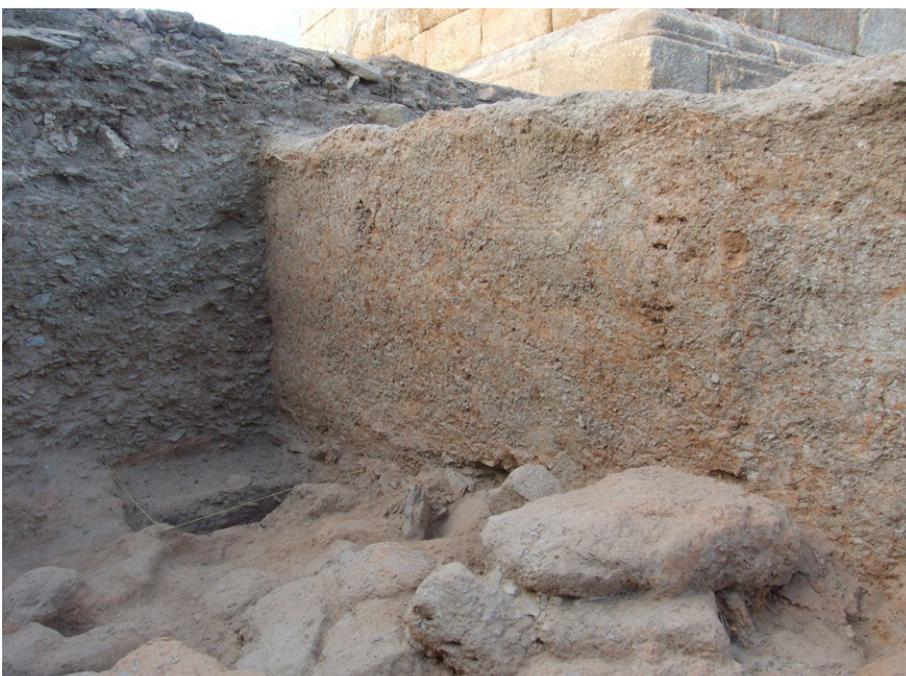
Fig. 5. Parede em taipa e templo romano ao fundo (créditos: Pedro Carvalho).

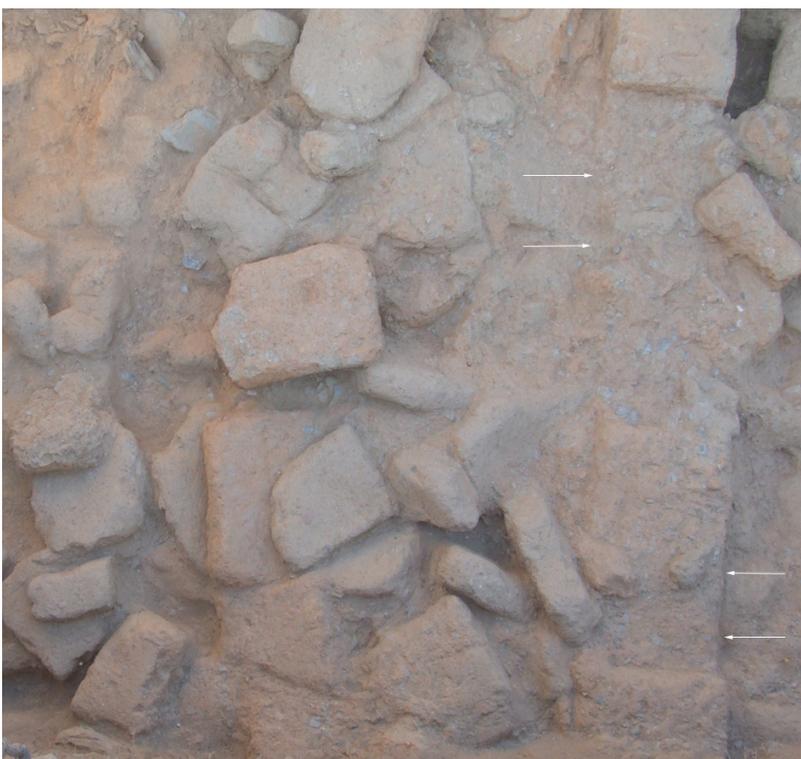
Fig. 6. Parede em adobe e respectivo derrube (créditos: Pedro Carvalho)

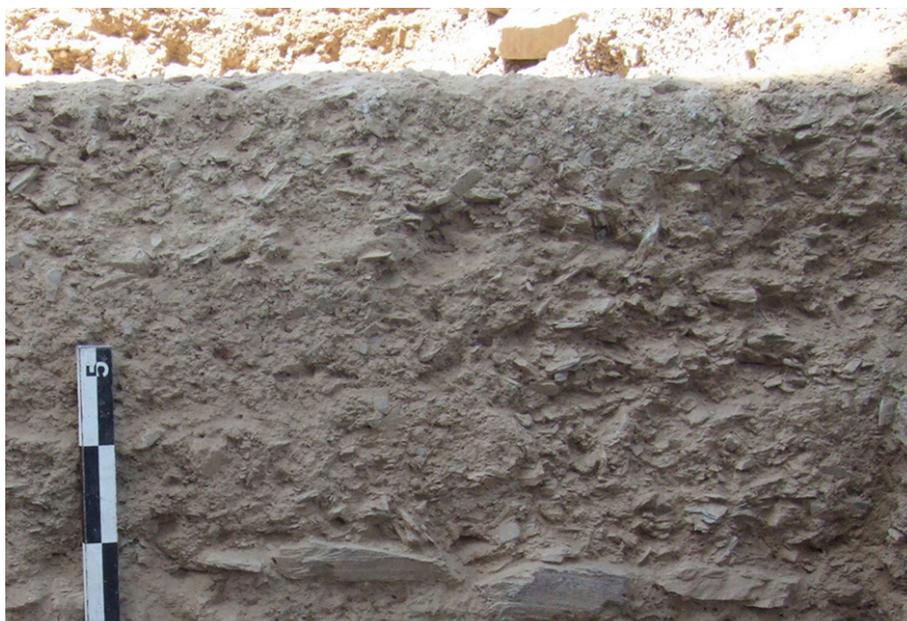
Fig. 7. Fiada de estreitas lajes de xisto a marcar a linha de contacto da parede em taipa com o chão térreo (créditos: Pedro Carvalho)

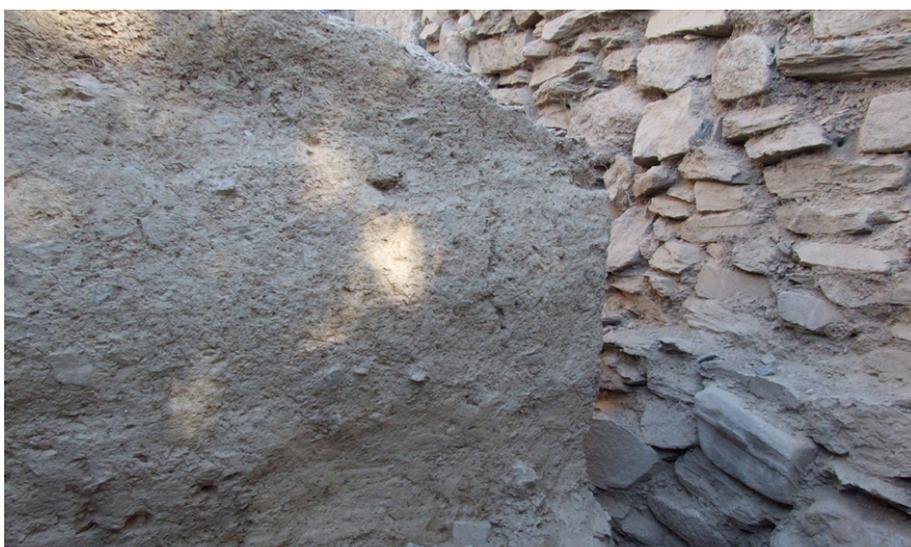
Fig. 8. Paredes em taipa cortada por um dos pórticos do fórum (créditos: Pedro Carvalho).

Os troços rectos destas paredes de faces afagadas acabam por documentar a tecnologia tradicional de construção em taipa (Fig. 8), no interior de taipais ou da forma em madeira, ter-se-á vertido (e apertada com um maço) terra argilosa, depois de ter sido previamente amassada com água e cascalho miúdo de xisto – tecnologia, aliás, que ainda hoje se observa nos muros rurais tradicionais de algumas regiões da Beira Baixa (como na região de Ródão), constituídos por troços paralelepípedicos com 0.90 m de altura

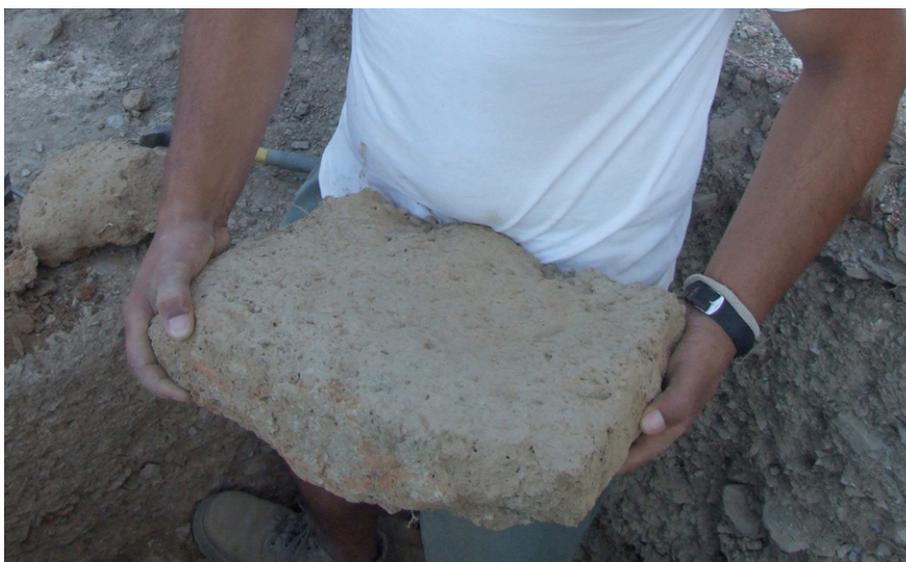
Fig. 9. Adobe recolhido num derrube (créditos: Pedro Carvalho)

por 0.80 m de comprimento e 0.30 m de espessura (Henriques e Caninas, 1992, 103). Mas o adobe também apareceu claramente documentado no decurso da campanha de 2009 (antes já tinha aparecido um ou outro adobe entre os derrubes da taipa). Formado por blocos com precisamente 0.36 m de comprimento (i.e. com idêntica dimensão da largura das paredes em taipa), 0.18 m de largo e 0.09 m de espessura (Fig. 9), o adobe foi pelo menos utilizado para erguer uma das paredes transversais àquela outra – que corre no sentido sul-norte ao longo de todas as sondagens – levantada em taipa.
