# DINÁMICA DE DESLIZAMIENTOS EN ROCAS BLANDAS ARCILLOSAS

## Dynamics of landslides in argillaceous rocks

**RESUMEN** – El artículo analiza el comportamiento de deslizamientos en rocas caracterizadas por el predominio de su componente arcillosa y por una tipología de movimientos que se explican por el agotamiento de la resistencia al esfuerzo cortante en superficies o bandas de pequeño espesor. El artículo se centra en primeras roturas y, posteriormente, en el efecto de los planos de corte internos que se desarrollan por compatibilidad de movimiento. Las primeras roturas en materiales que exhiben un comportamiento de reblandecimiento bajo tensión están generalmente precedidas por un mecanismo de rotura progresiva seguido de un movimiento acelerado. El tipo de sollicitación exterior (carga, descarga, cambio en presiones intersticiales) controla el mecanismo de rotura y su evolución. Ello se ilustra en varios ejemplos de roturas (Selborne, Viladesens, Sabadell, Aznalcóllar). Por otro lado, mediante análisis de sensibilidad utilizando el “método del punto material”, se muestra que el desplazamiento esperable depende del Índice de Fragilidad de la roca arcillosa. La geometría de las s

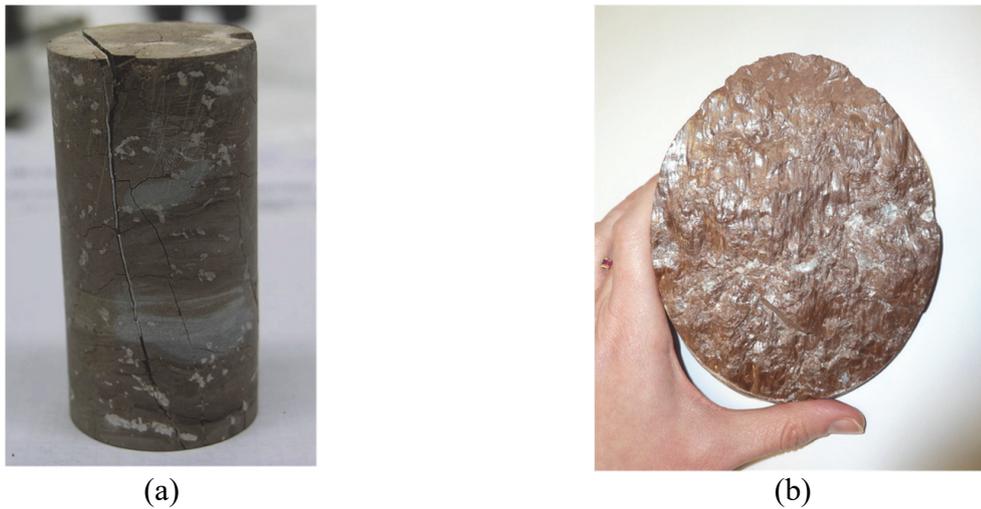
**Fig. 2** – (a) Testigo de la argilita de Lilla; (b) Superficie estriada extraída de Lilla.

En una investigación experimental de estos dos aspectos sobre la argilita de Lilla (Figura 2) se obtuvieron los resultados indicados en la Figura 7. Se representa la cohesión y fricción de las envolventes de rotura medidas en ensayos realizado en un equipo de corte con succión controlada mediante el equilibrio, a una determinada humedad relativa (RH). El ángulo  $\alpha$  en las figuras es la pendiente de los planos que definen protuberancias triangulares con relación a la superficie medida de corte. El aumento de resistencia al corte desde condiciones de saturación (succión nula,  $s = 0$ ) y junta plana ( $\alpha = 0^\circ$ ) ( $c' = 0$ ,  $\phi' = 35^\circ$ ) a una rugosidad media ( $\alpha = 5^\circ$ ) y una humedad relativa ambiental habitual (RH = 60%, correspondiente a  $s = 70$  MPa) ( $c' = 60$  kPa,  $\phi' = 42^\circ$ ) es muy notable.

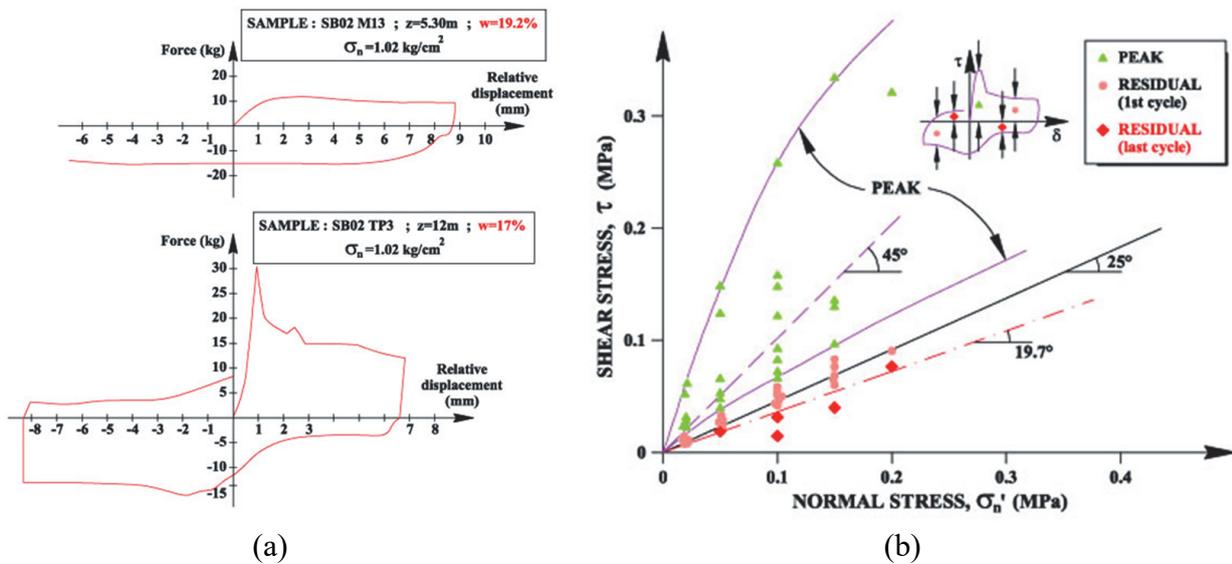
**Fig. 4** – (a) Ensayos de corte directo sobre arcilla sobreconsolidada terciaria de la depresión del Bierzo, León (modificada de Pinyol *et al.*, 2007); (b) Envoltentes de rotura.

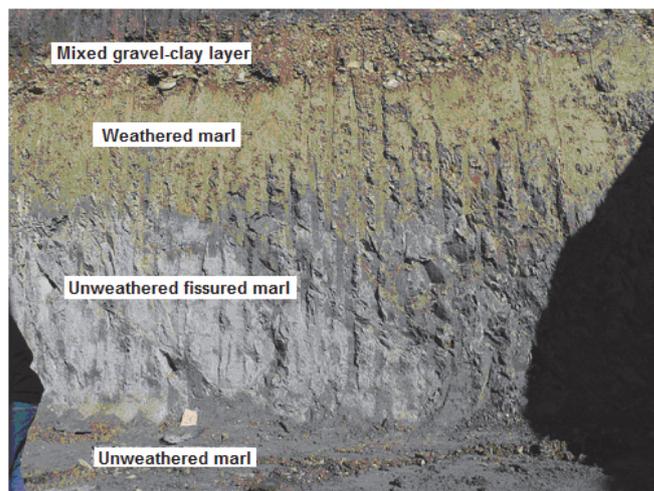
**Fig. 5** – Perfil de alteración de margas de Pamplona en el emplazamiento de la presa de Monreal (Alonso *et al.*, 2010).

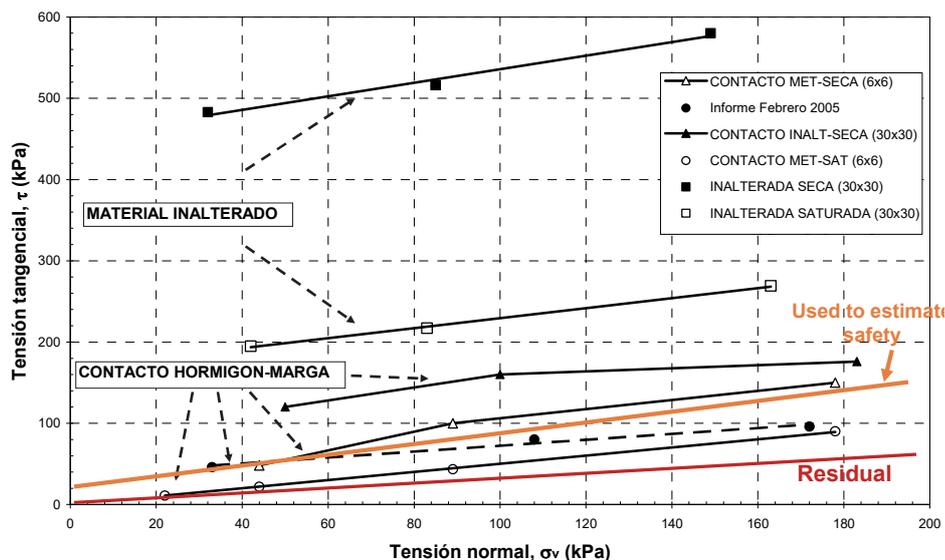
**Fig. 6** – Envolventes de rotura de margas de Pamplona y en contactos marga-hormigón. Presa de Monreal.

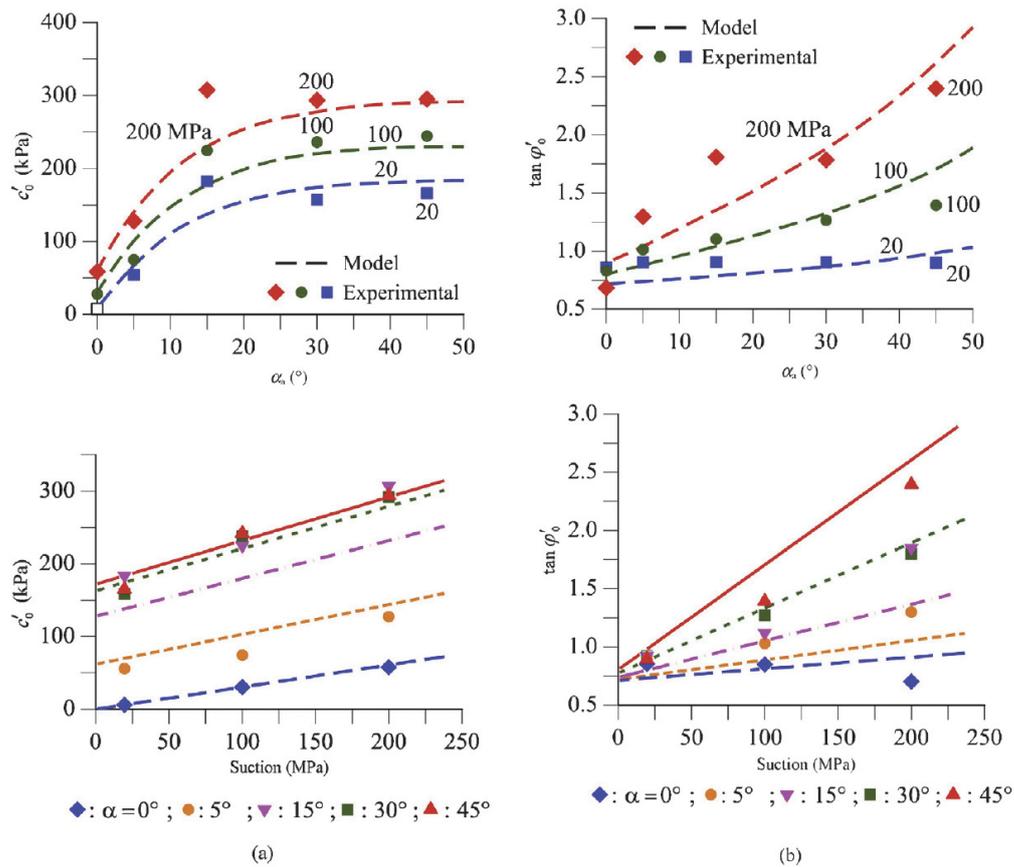
Fig. 7 – Efecto del ángulo medio de rugosidad y de la succión sobre (a) cohesión y (b) ángulo de fricción de la argilita de Lilla. Ensayos de corte con succión controlada (Zandarín *et al.*, 2013).

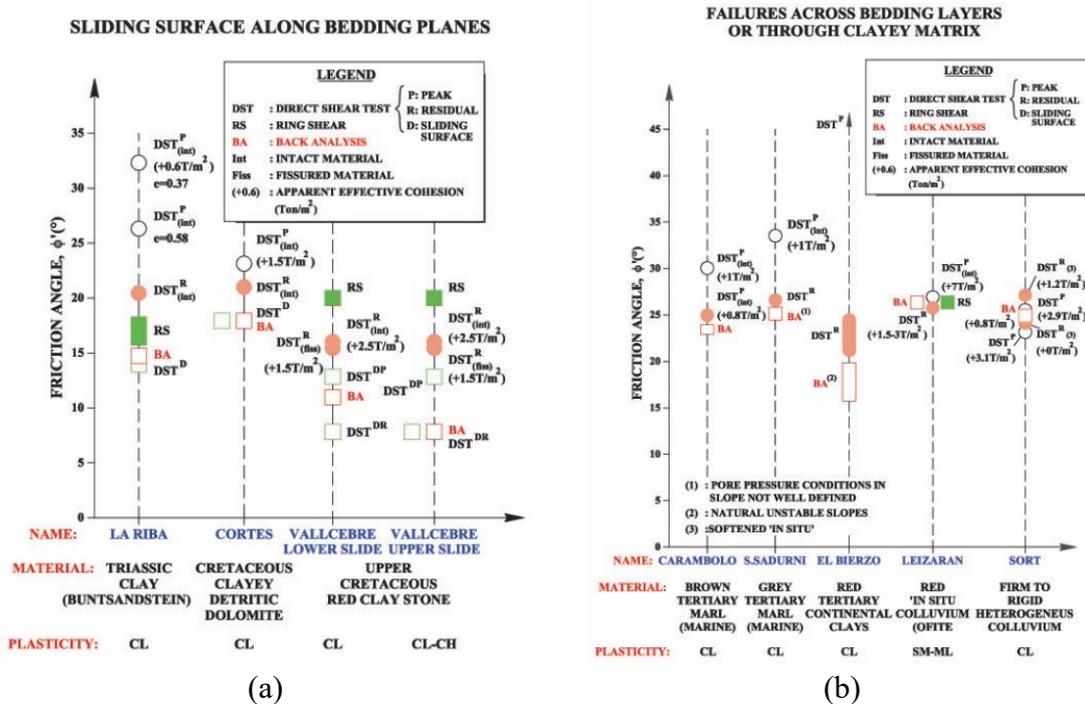
Fig. 8 –Ángulos de fricción determinados por diferentes procedimientos en los deslizamientos que se indican. a) roturas a favor de superficies de sedimentación; b) roturas que cruzan la matriz de estratos arcillosos.

Los datos resumidos previamente en la Figura 8b también indican que, con frecuencia, el ángulo medio de fricción movilizado en roturas que se interpretan como primeras roturas, puede estar más próximo en arcillas sobreconsolidadas a la fricción residual que a la media entre la fricción de pico (o remoldeada) y la residual. Los casos citados invitan a ser conservador y a investigar si existe evidencia de movimientos previos de superficies cizalladas que puedan integrarse en un movimiento cinemáticamente admisible o bien que existan tensiones horizontales altas en el caso de excavaciones y desmontes. En el caso de Aznalcóllar y en otros en los que la formación arcillosa es uniforme y sin síntomas de movimientos previos es probable que la fricción media a lo largo de la superficie de deslizamiento que explique la rotura (en el sentido de los métodos de equilibrio límite), se aproxime a un valor promedio entre la fricción de pico y la residual.

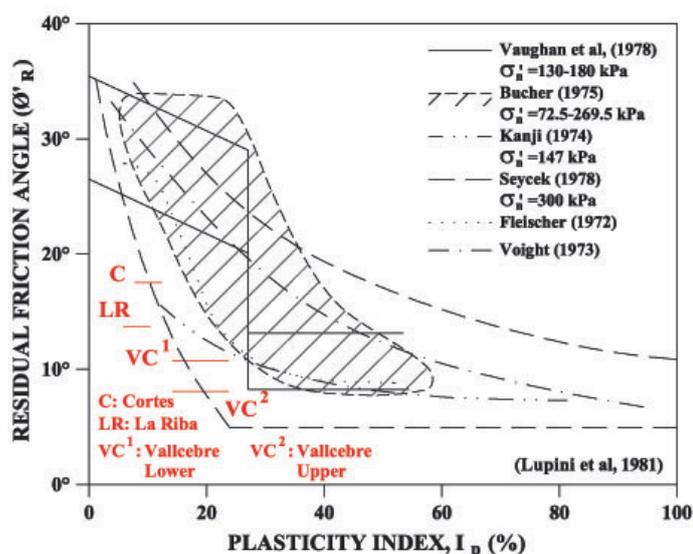
**Fig. 9** – Ángulos de fricción determinados por análisis retrospectivo de cuatro deslizamientos representados en el diagrama de correlación de Lupini *et al.* (1981) entre fricción residual e índice de plasticidad.

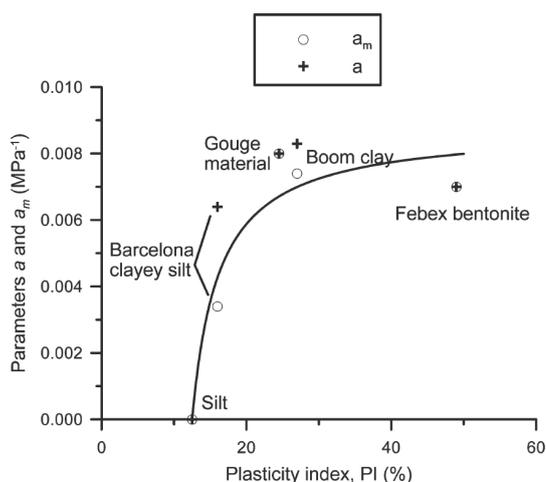
**Fig. 10** – Relación entre los parámetros  $a$  y  $a_m$ , que indican el crecimiento de la fricción residual con el índice de plasticidad (Romero *et al.*, 2014).

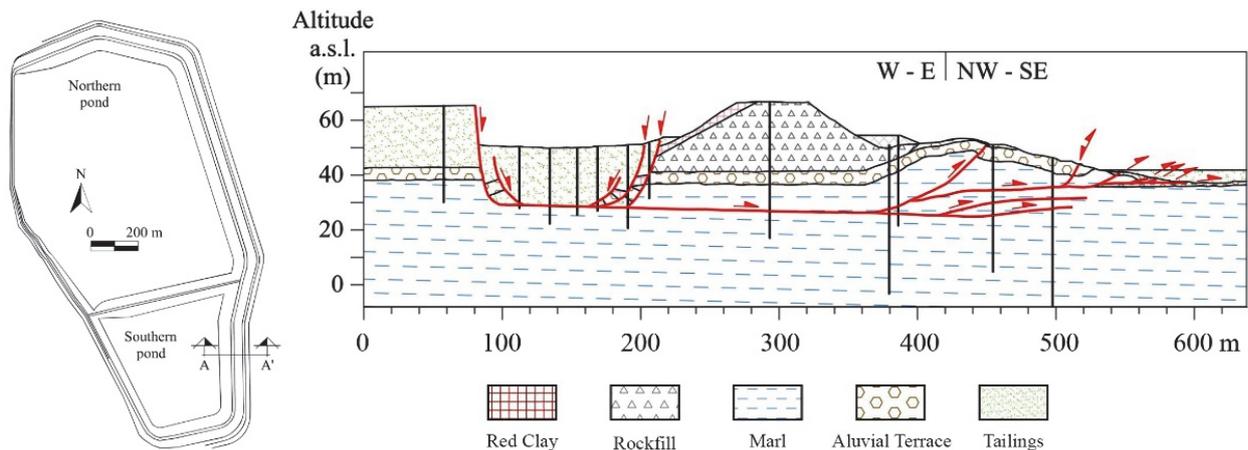
**Fig. 11** – El deslizamiento del dique perimetral de la balsa de Aznalcóllar (Alonso y Gens, 2006a).

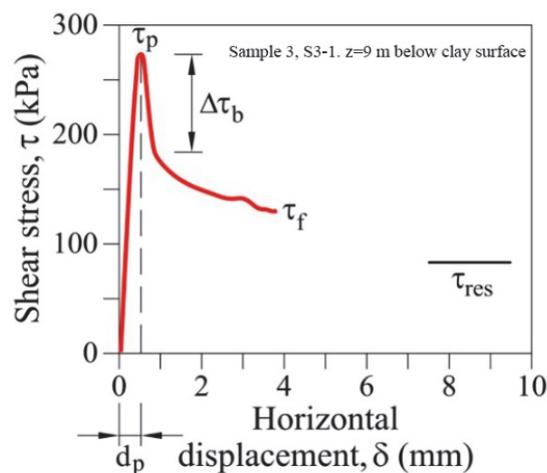
**Fig. 12** – Ensayo de corte directo de una muestra de la arcilla azul del substrato del dique de Aznalcóllar (Alonso y Gens, 2006a).

Es un depósito muy homogéneo, poco anisótropo. La Figura 12 proporciona una idea de su fragilidad. La rotura en un ensayo de corte directo drenado sobre una muestra inalterada se alcanza para un desplazamiento relativo de corte de unas décimas de milímetro. A continuación, se pierde la cohesión con rapidez y se inicia la reducción de la resistencia hacia valores residuales, que se determinaron mediante ensayo de corte anular, pero también, ensayando algunas bandas de corte naturales. La Figura 13 es un resumen de la evolución de la envolvente de rotura (Mohr-Coulomb) desde los valores de pico hasta la fricción residual.

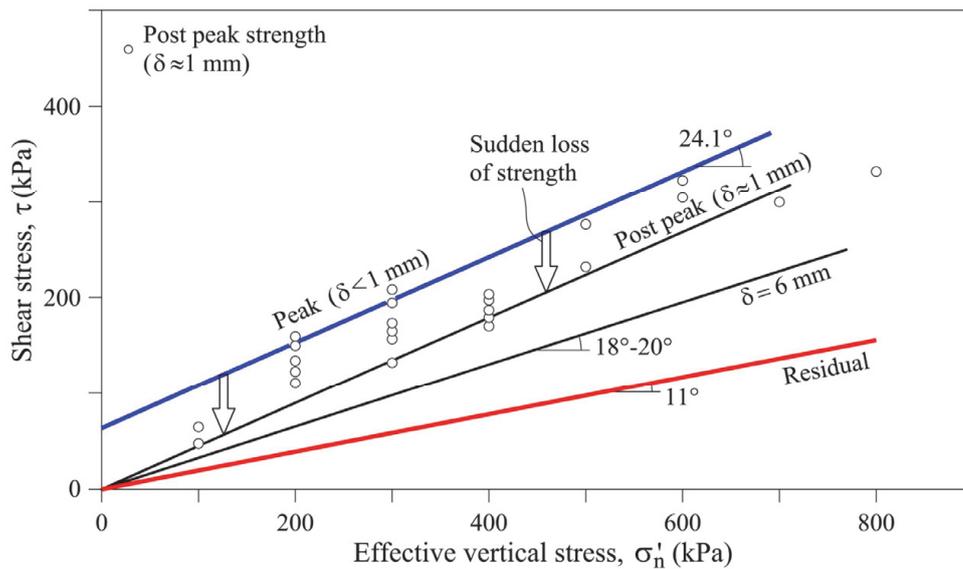
**Fig. 13** – Envolventes de rotura de la arcilla azul del substrato del dique de Aznalcóllar (Alonso y Gens, 2006a).

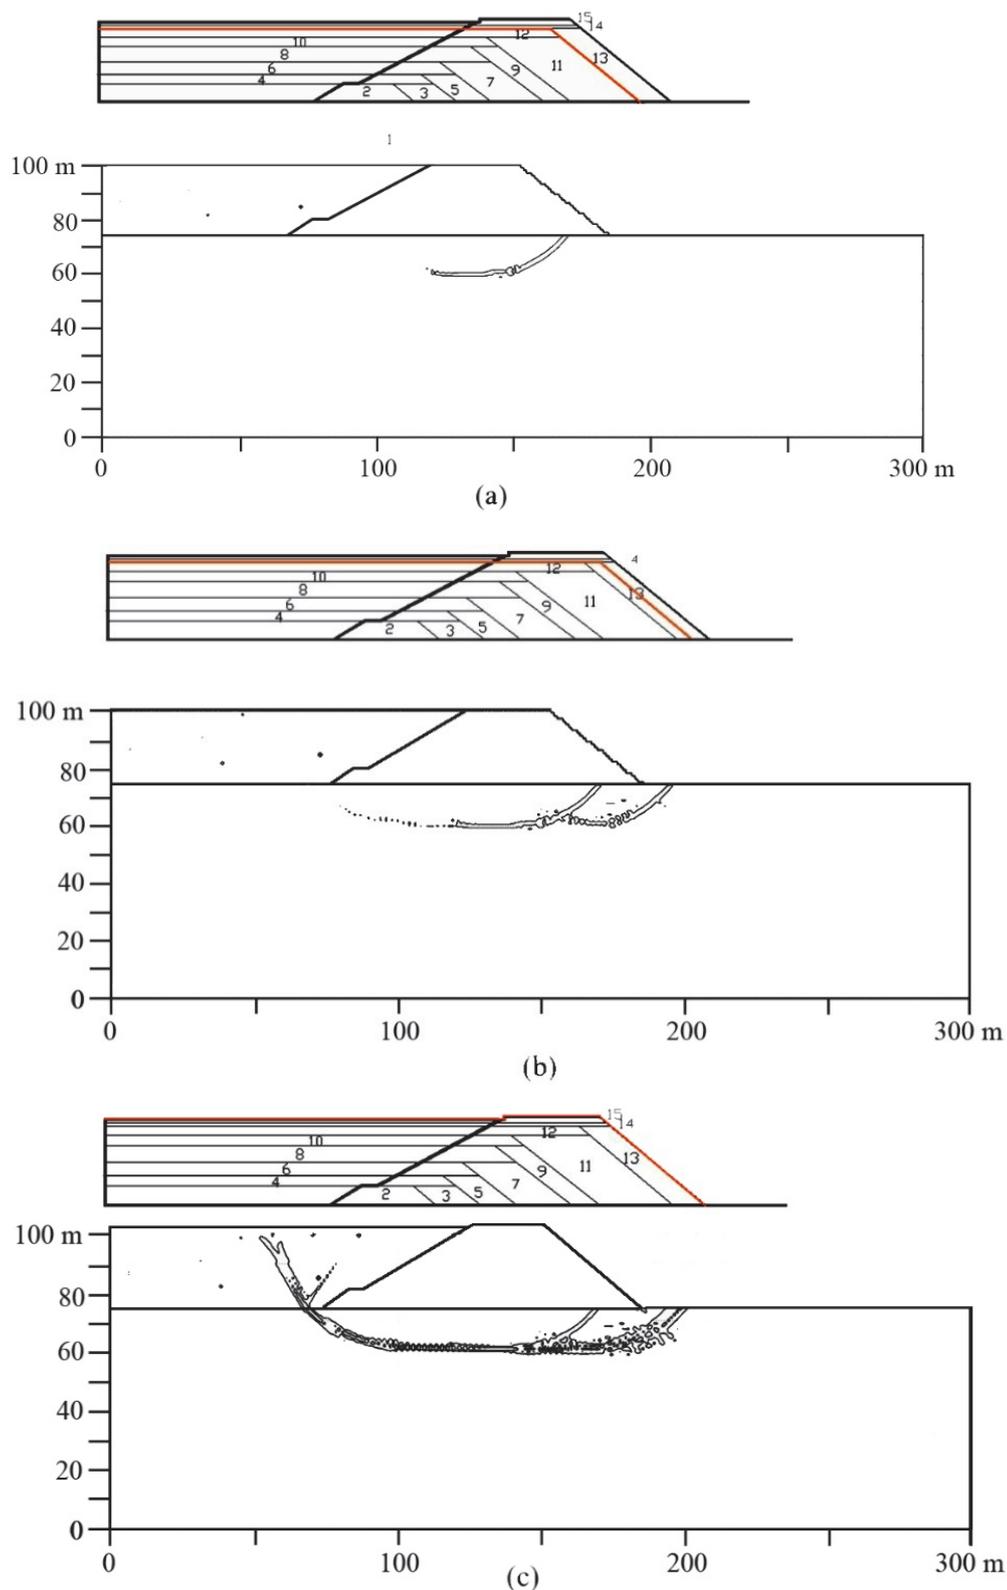
**Fig. 14** – Desenvolvimento da superfície de rotura nas fases finais da construção do dique. Os desenhos indicam os contornos de igual deformação de corte plástica (1% e 5%). Coeficiente de empuxe al repouso:  $K_0 = 1$  (modificada de Zabala y Alonso, 2011).

La Figura 14 muestra el desarrollo de la rotura progresiva en las últimas etapas de construcción del dique. La Figura 14a corresponde a la geometría del dique y del nivel de residuos unos 4 años antes de la rotura. La posición de la superficie final de rotura y el hecho de que fuera una superficie plana reproduce bien las observaciones de campo. Fue interesante comprobar que la geometría de la banda de rotura dependía mucho del estado inicial de tensiones. La Figura 14 corresponde al caso  $K_0 = 1$ . La Figura 15 ilustra la trayectoria de tensiones en un punto de la futura superficie de rotura a medida que avanza la construcción. La figura de la izquierda (tensión desviadora en función de la deformación de corte  $\gamma_{xy}$ ) muestra el carácter frágil de la arcilla. En la derecha se representan las envolventes de rotura (pico y residual) en compresión y extensión en el espacio ( $p'$ ,  $q$ ). El estado tensional se acerca paulatinamente a la envolvente de pico para caer hacia valores residuales a medida que la construcción de la presa incrementa las tensiones medias. El desarrollo de la rotura progresiva es un fenómeno complejo que es consecuencia de la degradación de la resistencia, la evolución de la carga exterior, el proceso paralelo de consolidación de la arcilla azul, el estado inicial de tensiones y el proceso de transferencia interna de tensiones, que depende de la rigidez del cimientado.

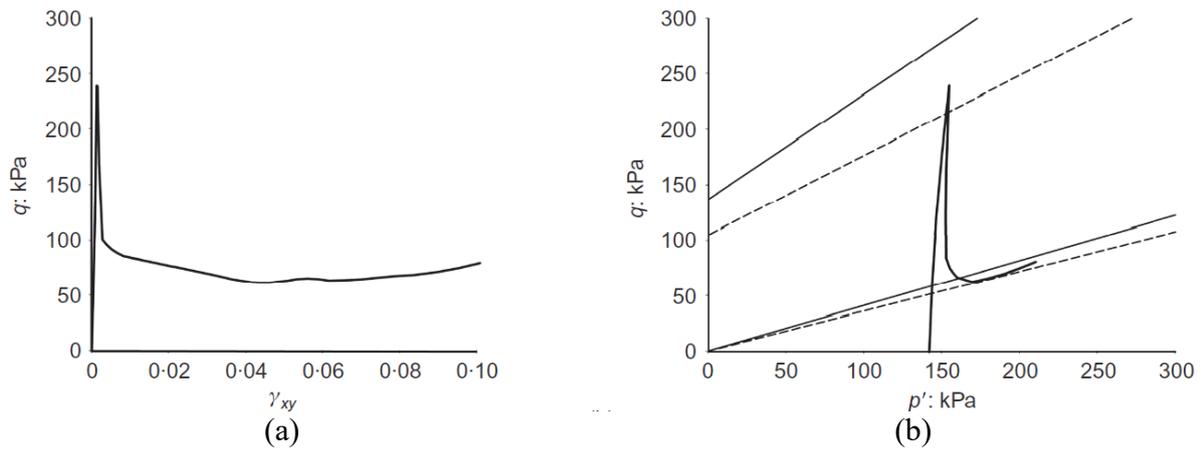
**Fig. 15** – Relación tensión-deformación desviadora (a) y trayectoria de tensiones de un punto situado, en la arcilla azul, a 15 m de profundidad bajo el centro del dique, en su geometría final (Zabala y Alonso, 2011).

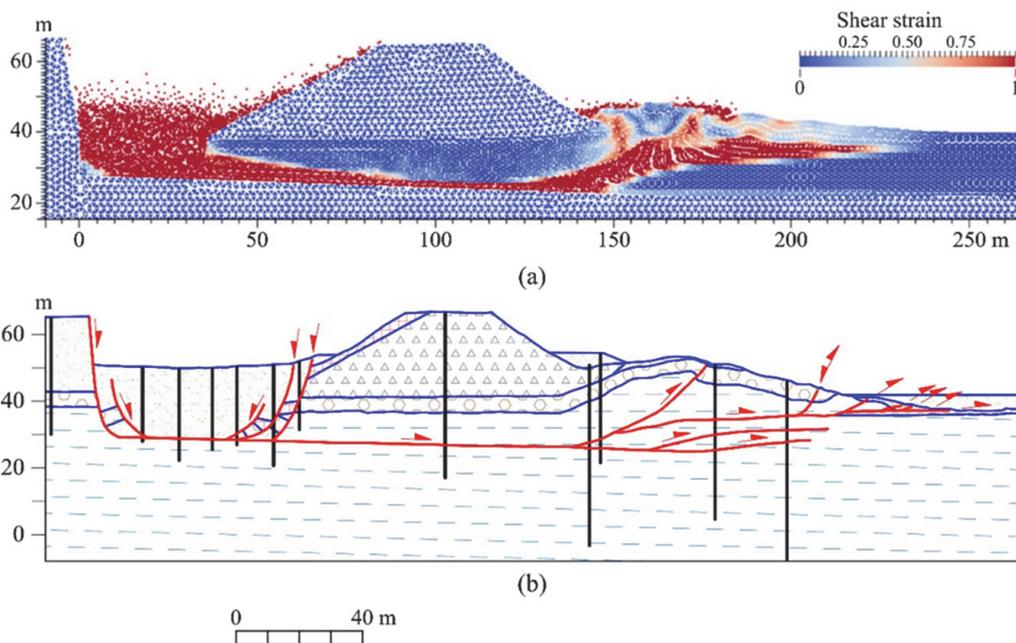
**Fig. 16** – (a) Análisis MPM de la rotura del dique de Aznalcóllar. Se muestra el patrón de las deformaciones de corte intensas. (b) Superficies de rotura identificadas “in situ” (Alonso, 2021).

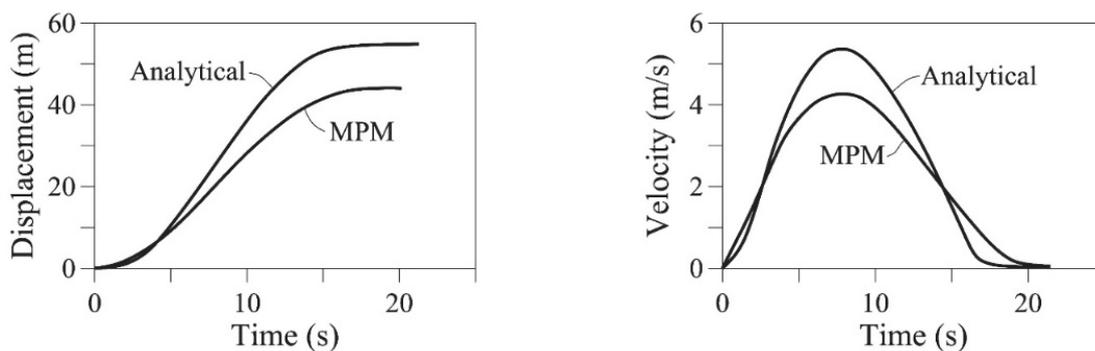
**Fig. 17** – Desarrollo del desplazamiento y velocidad del deslizamiento del dique de Aznalcóllar. Comparación de la solución analítica y numérica (MPM) (Alonso, 2021).

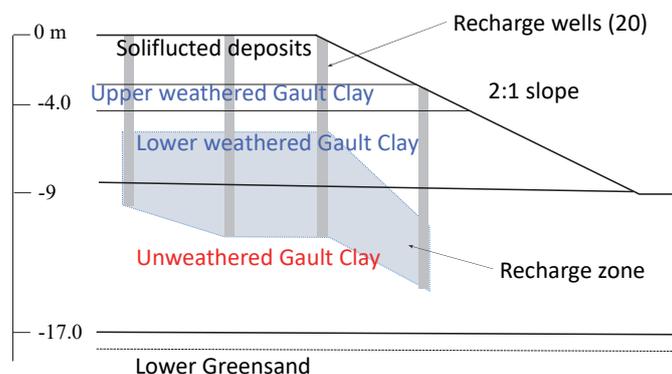
**Fig. 18** – Sección central del experimento de Selborne (Soga *et al.*, 2016).

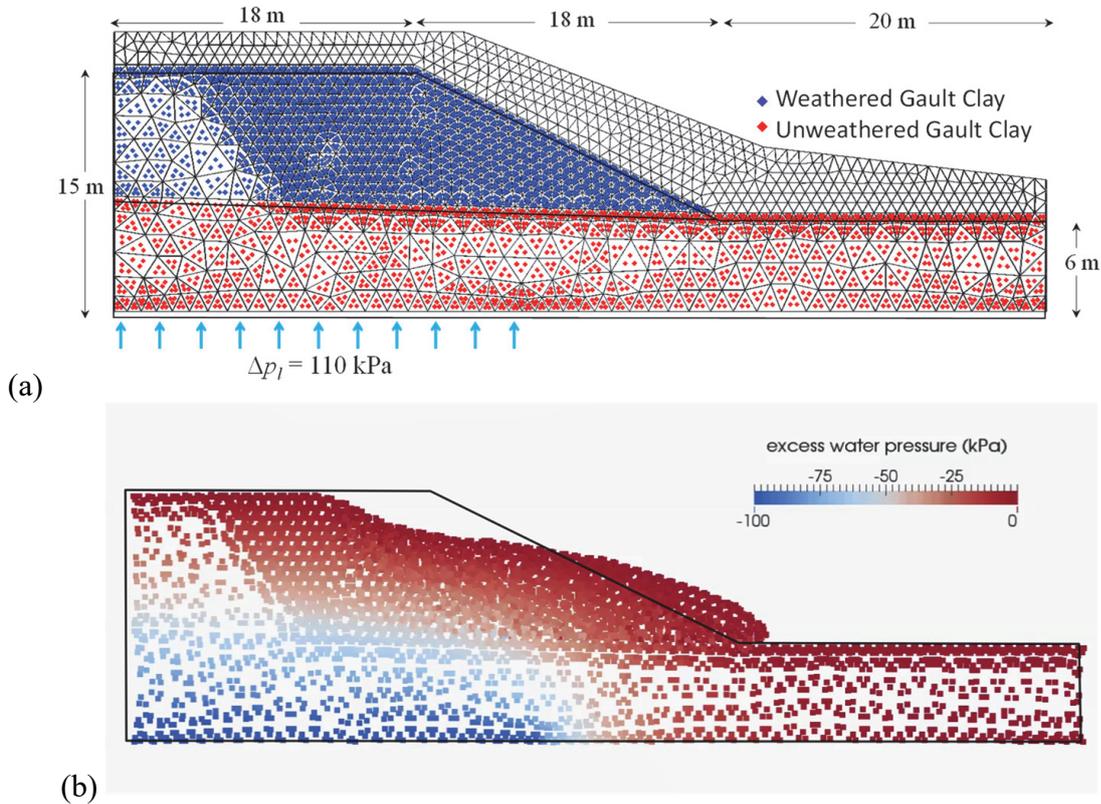
**Fig. 19** – Experimento Selborne. (a) Malla de cálculo y puntos materiales; (b) Deformada tras la rotura y distribución de presiones intersticiales (Soga *et al.*, 2016).

Estos parámetros, que no difieren mucho entre los estratos alterados e intactos, se determinaron en ensayos triaxiales (Cooper *et al.*, 1998). En la Figura 19a se representa las dos mallas del modelo: la que define el suelo, mediante puntos materiales y la de cálculo, que se extiende por fuera del talud para prever los desplazamientos post-rotura. La sobrepresión de agua se simuló mediante la aplicación de una presión de agua constante (120 kPa) en el tramo indicado del contorno inferior del modelo. La geometría del talud, la rotura y los excesos de presión intersticial que la provocaron, se indican en la Figura 19b.

Esta descripción de la rotura progresiva depende del estado inicial de tensiones. En el ejemplo descrito se partía de las tensiones calculadas para la geometría del talud, aplicando el peso propio. Si se simula la excavación previa se obtiene una secuencia diferente de la resistencia al corte disponible en la superficie de rotura. Pero quizá lo más interesante es analizar lo que ocurre al llegar al inicio del movimiento ( $t^* = 1$ ). En la Figura 22 se representa, para los puntos P1, P5 y P7, la evolución de la fricción movilizada durante el incremento de presiones intersticiales. Durante una buena parte de la etapa de inyección de agua, el talud se mantiene en un régimen elástico (previo al pico de resistencia). A partir de  $t^* = 0.8$  se observa, en diferentes puntos de la superficie de rotura, un incremento rápido, hasta condiciones de pico de la resistencia al corte y una caída hasta condiciones residuales que tiende a ser brusca en la escala de tiempo utilizada. Cuando el último punto (P5) alcanza la resistencia residual se inicia un movimiento acelerado de la masa inestable, que alcanza una velocidad máxima en el punto de inflexión de las curvas desplazamiento-tiempo dibujadas. Posteriormente la velocidad disminuye hasta una nueva situación de equilibrio que es la representada en la Figura 19.

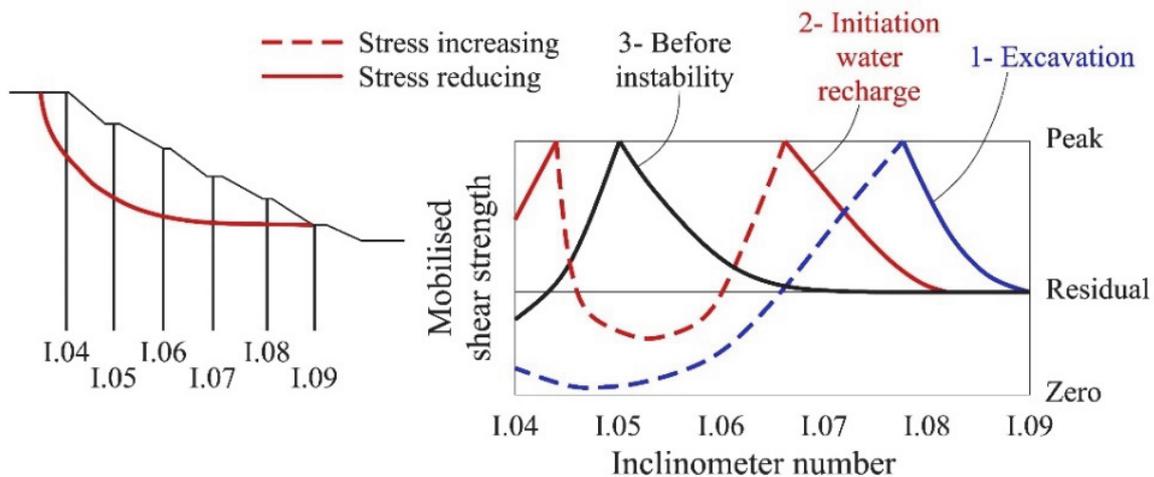
**Fig. 20** – Posición de inclinómetros en el ensayo de Selborne e interpretación de la rotura progresiva (Cooper, 1996).

Cooper (1996) interpretó los datos de los inclinómetros instalados en el talud mediante un gráfico que describe la resistencia al corte movilizada a lo largo de la superficie de rotura (que se indica con la posición de los inclinómetros (Figura 20)). El modelo permite obtener gráficos similares (Figura 21). En este caso se presenta el ángulo de fricción movilizado a lo largo de la superficie de rotura para tiempos adimensionales ( $t^* = t_{real}/t_{rotura}$ ). El primer punto en alcanzar la resistencia de pico (P2 en la Figura 21a) está en el interior del talud, a media altura, para  $t^* = 0.83$ . En la Figura 21b ( $t^* = 0.98$ ) se observa que en las cotas altas se han alcanzado resistencias residuales y que se inicia la rotura en el pie del talud, rotura que progresa a lo largo de una superficie sub-horizontal hacia el interior. El último punto en alcanzar la resistencia de pico es P4. Inmediatamente después toda la superficie de rotura adquiere la resistencia residual (Figura 21d).

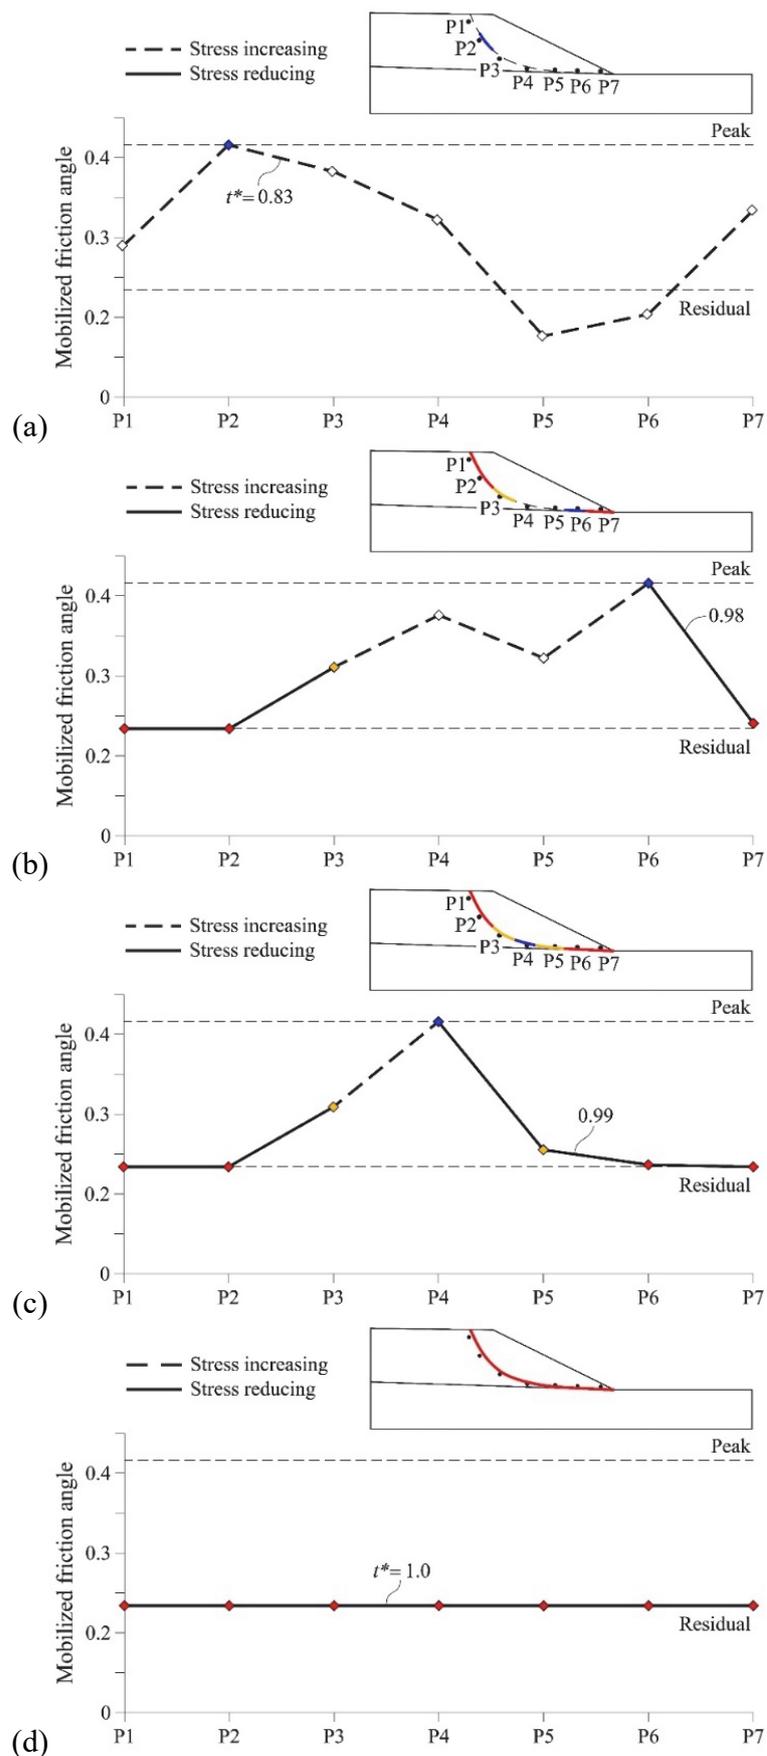
**Fig. 21** – Cálculo de la evolución del ángulo de fricción movilizado para diferentes  $t^*$  (Soga *et al.*, 2016).

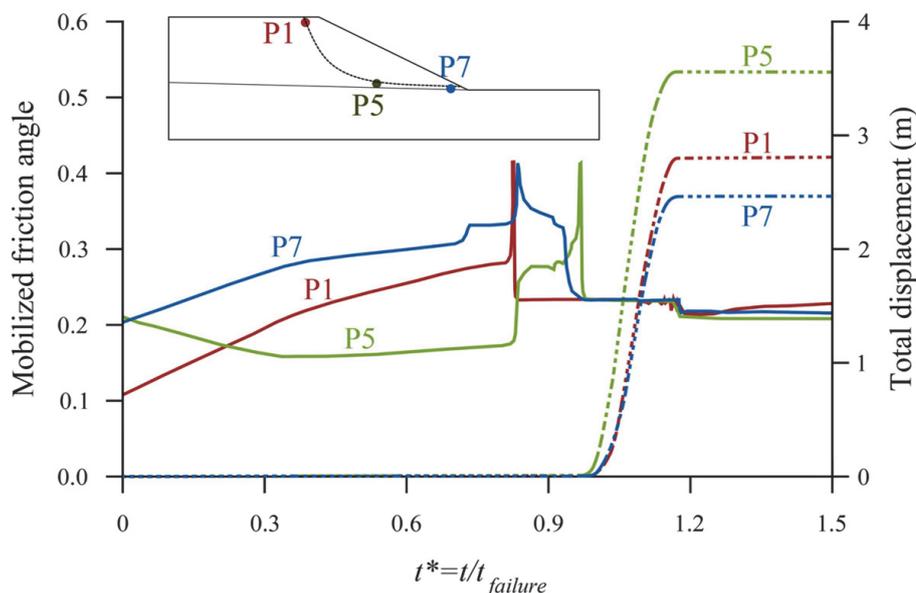
**Fig. 22** – Modelo MPM del experimento Selborne. Evolución de del ángulo de fricción movilizado en tres puntos de la superficie de deslizamiento y su desplazamiento a partir de la rotura (Soga *et al.*, 2016).

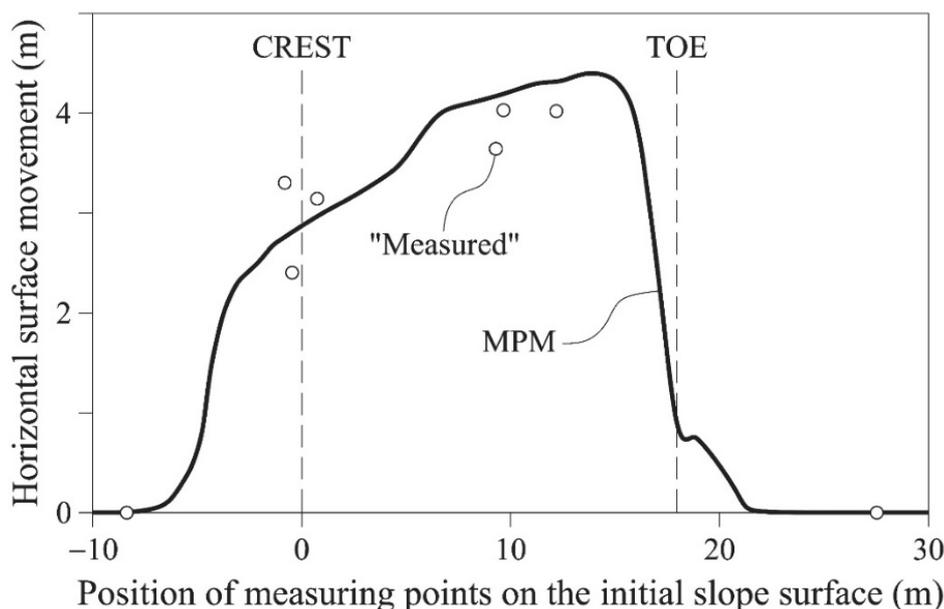
**Fig. 23** – Movimientos medidos de puntos en la superficie del talud de Selborne y resultados del análisis con el modelo MPM del experimento (Soga *et al.*, 2016).

adicional a la del modelo en dos dimensiones. En la Figura 23 se representan los movimientos que se midieron en las proximidades del borde libre y los resultados del modelo MPM. El acuerdo es bastante satisfactorio, especialmente si se tiene en cuenta que los parámetros del modelo elastoplástico Mohr-Coulomb con reblandecimiento pico-residual proviene directamente de los resultados publicados de los ensayos triaxiales realizados.

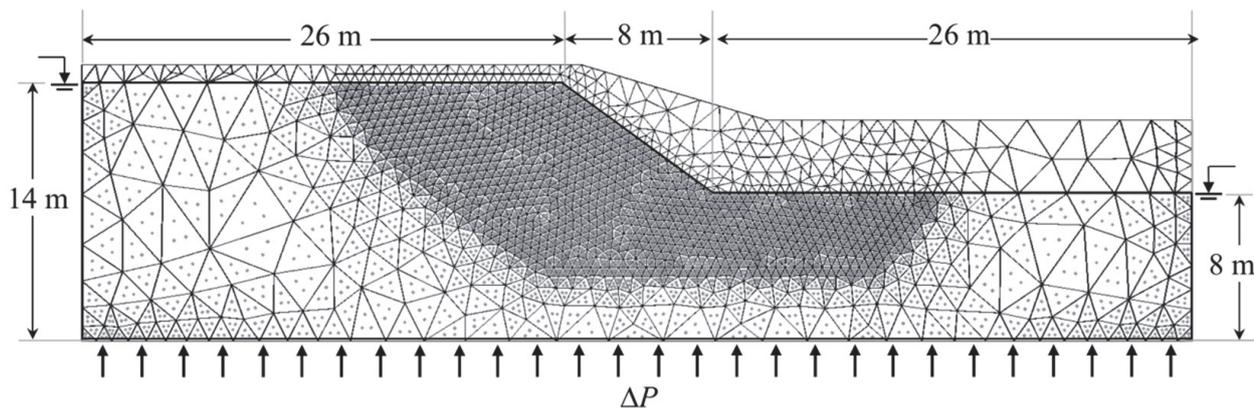
**Fig. 24** – Talud de referencia. Distribución inicial de puntos materiales y malla de cálculo (Yerro et al., 2016a).

El estudio que se ha realizado se inspira en el ensayo de Selborne. El talud de referencia y el modelo MPM se indican en la Figura 24. La malla de cálculo se ha densificado en la zona donde se espera el desarrollo de la rotura progresiva y del deslizamiento posterior. Como en Selborne, la rotura progresiva se produce por una elevación de las presiones intersticiales, que se provoca por una elevación de una presión de agua en la base del modelo. Los parámetros del terreno (Tabla 2) se eligieron para que se alcanzara la inestabilidad del terreno tras un corto tiempo de infiltración.

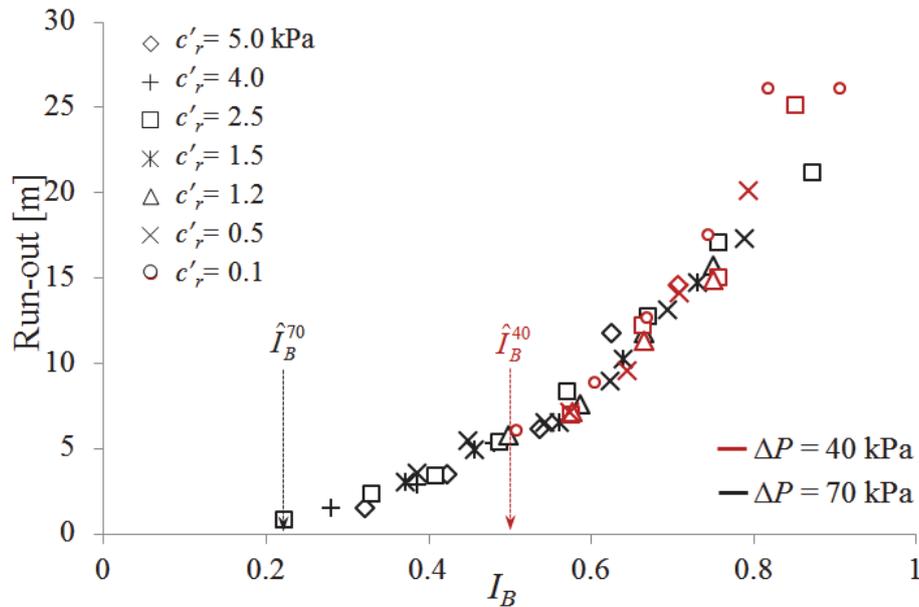
**Fig. 25** – Relación entre  $I_B$  y desplazamiento post-rotura (Yerro *et al.*, 2016a).

Se definió el desplazamiento del deslizamiento (“run-out”) como la distancia entre el pie del talud original y el punto de máximo alcance del terreno movilizado sobre la superficie horizontal inferior de la geometría analizada. En una primera serie de cálculos, se hizo variar sistemáticamente el índice de fragilidad modificando la resistencia residual y manteniendo una resistencia de pico común a todos los casos. En la Figura 25 se indican los desplazamientos calculados, que guardan una correlación muy alta con  $I_B$ .

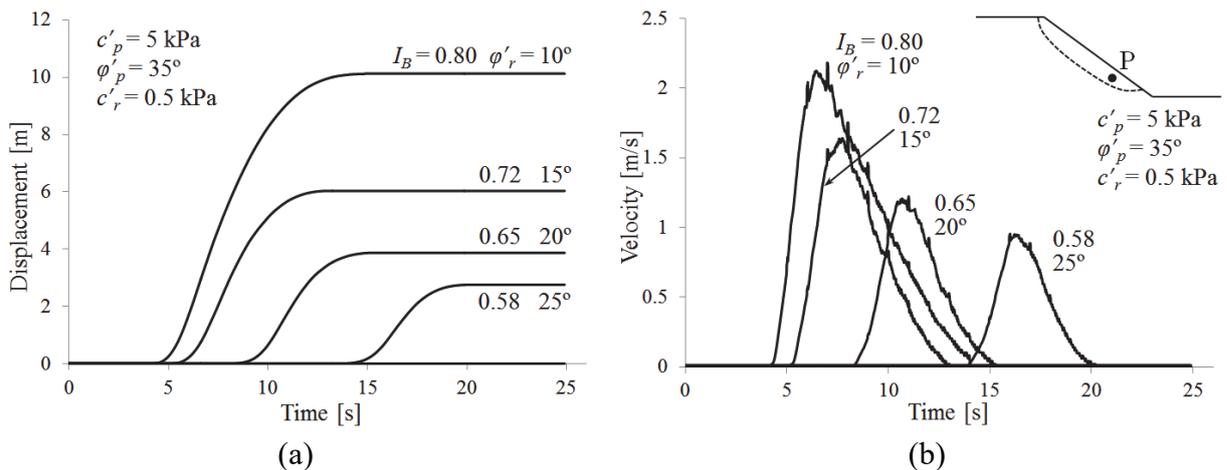
**Fig. 26** – (a) Desplazamiento y (b) velocidad del punto material P. En todos los casos,  $c_r = 0.5$  kPa (Yerro *et al.*, 2016a).

Con el fin de conocer el efecto de cambiar la intensidad de la acción desestabilizadora, en la figura se comparan también los casos de dos presiones de agua sobre el contorno inferior (40 kPa y 70 kPa). Se observa que existe un límite inferior ( $\hat{I}_B^{40}$ ,  $\hat{I}_B^{70}$ ) de la fragilidad del terreno por debajo del cual no se inicia el deslizamiento. Cuanto mayor es la intensidad de la presión desestabilizadora, menor es el índice  $I_B$  que marca el inicio del movimiento. El modelo proporciona también la velocidad de la masa inestable. En la Figura 26 se comparan cuatro casos caracterizados por una resistencia de pico común, una cohesión residual constante (0.5 kPa) y un ángulo de fricción residual variable entre  $10^\circ$  y  $25^\circ$ . El deslizamiento acelera, alcanza una velocidad máxima que crece con el índice de fragilidad y decrece a continuación hasta encontrar un nuevo perfil de equilibrio. El tiempo hasta alcanzar la rotura (para una misma acción desequilibradora) se acorta cuando crece el índice de fragilidad.

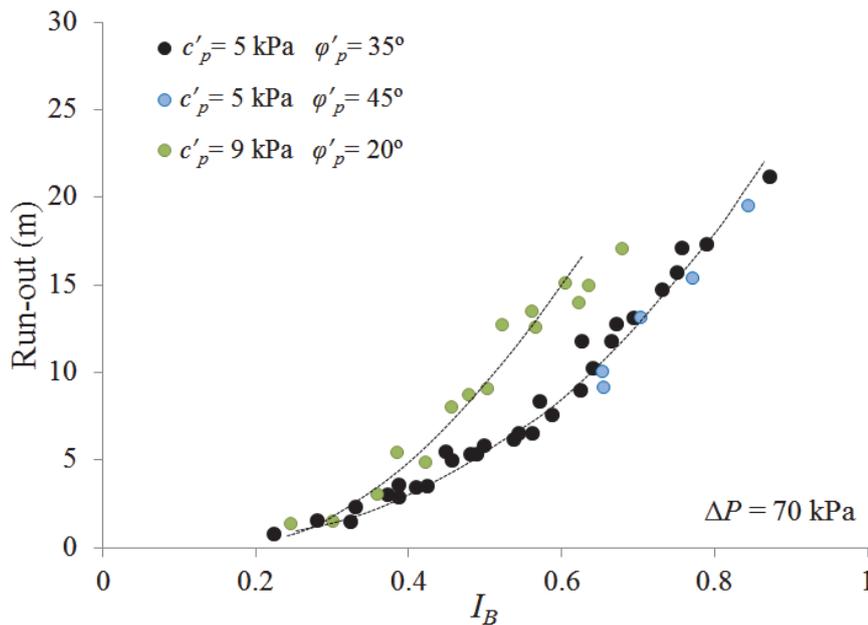
**Fig. 27** –. Relación entre  $I_B$  y desplazamiento post-rotura para diferentes valores de resistencia pico e igual resistencia residual (Yerro *et al.*, 2016a).

amplio (20°-45°) pero sigue dominando la resistencia residual como parámetro crítico para explicar el desplazamiento tras la rotura.

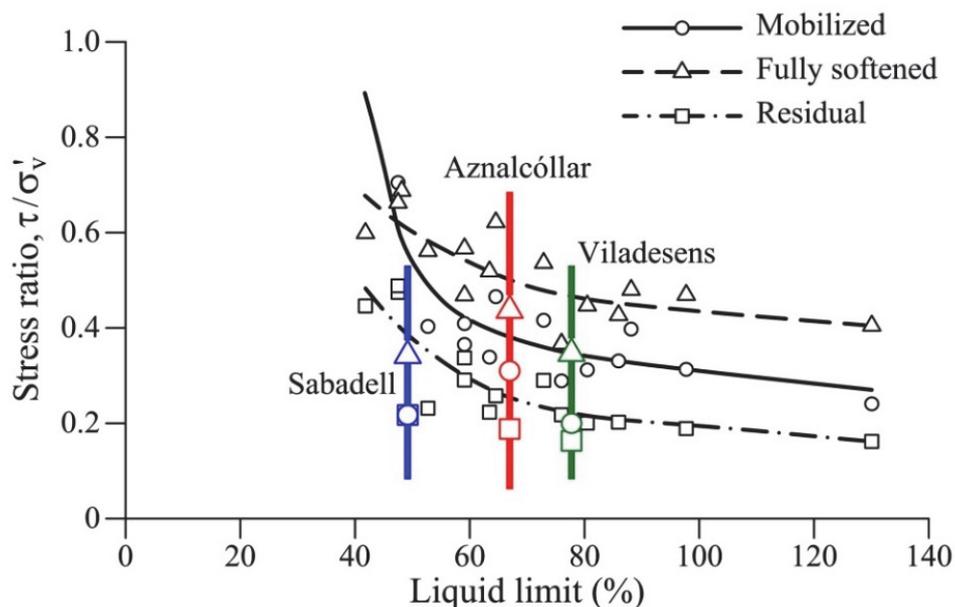
**Fig. 28** – Datos del análisis retrospectivo de varios casos reales publicados por Stark y Eid (1994) y tres casos adicionales: Aznalcóllar, Sabadell y Viladesens.

Sin embargo, dos de los casos adicionales representados en la Figura 28, Sabadell y Viladesens, indican algo diferente: la fricción movilizada en la rotura se aproxima mucho a la fricción residual.

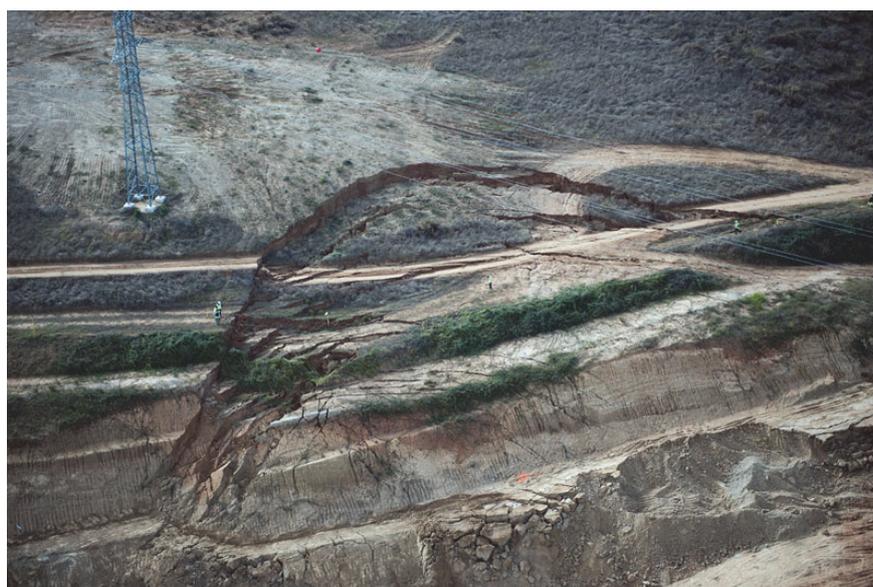
**Fig. 29** – Rotura del desmonte de Sabadell en limolitas y argilitas terciarias del Vallés, Barcelona.

La Figura 29 es una imagen de la rotura del desmonte de Sabadell en la autopista C-58. Fue claramente una primera rotura en limolitas y argilitas terciarias de la depresión del Vallés (Barcelona). En las arcillas de plasticidad media ( $w_L=48-56\%$ ) se determinaron ángulos de fricción residual de  $13-17^\circ$ , mientras que la envolvente de la resistencia de pico correspondía a  $c' = 58$  kPa y  $\phi' = 19^\circ$ . La rotura se explicaba con un ángulo de fricción de  $12^\circ$  (no se detectaron presiones de agua en piezómetros ni lluvias previas). La explicación de esta rotura a lo largo de un plano de estratificación se atribuye a dos características de los depósitos arcillosos terciarios de la depresión del Valles: los valores altos de  $K_0$  y la presencia frecuente de superficies pulidas de arcillas, de origen

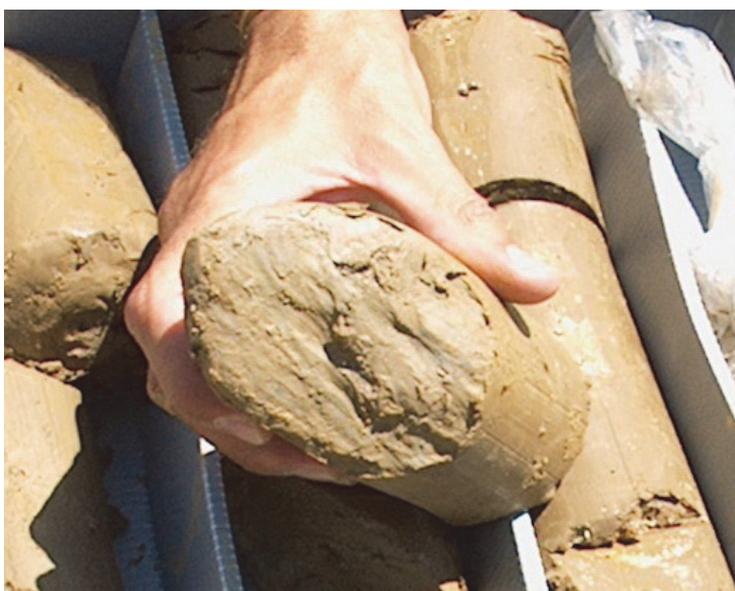
**Fig. 30** – Superficies de cizalla en las arcillas rígidas de alta plasticidad de Viadesens, Gerona (Autopista AP-7).

El caso de Viladesens es una rotura que afectó a un terraplén de la autopista AP-7 (Barcelona-frontera francesa). El terraplén se apoyaba en una arcilla sobreconsolidada muy firme, fisurada, de alta plasticidad ( $w_L = 50-100\%$ ). Los ensayos de corte sobre la arcilla inalterada indicaron una fragilidad alta y una fricción de pico de  $20-22^\circ$ . La fricción residual era de  $8-9^\circ$ . El análisis retrospectivo explicaba la rotura si  $\phi' = 11^\circ$ . De nuevo, es un caso que se aleja de los reunidos por Stark y Eid y los citados de Aznalcóllar y otros. En testigos de la arcilla rígida de Viladesens se observó la presencia de superficies pulidas y estriadas de cizalla (Figura 30).

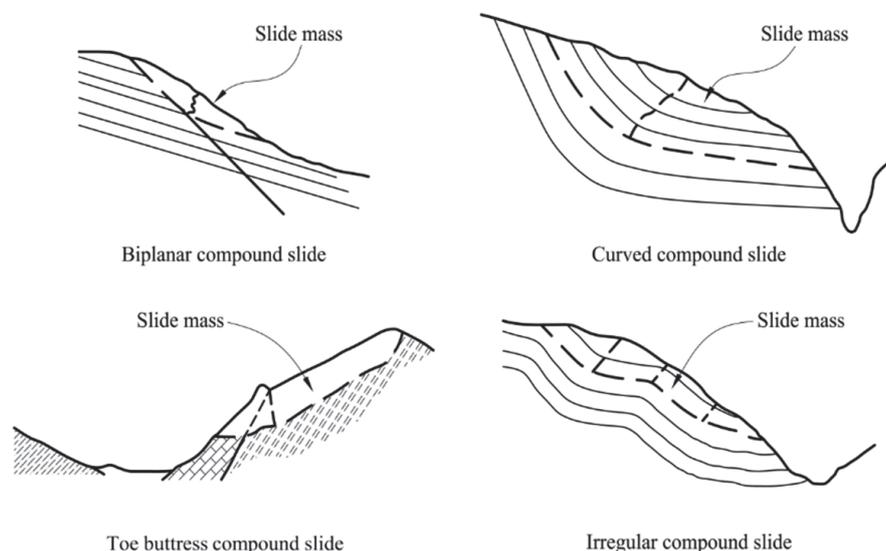
**Fig. 31** – Representación esquemática de los mecanismos internos de rotura en el caso de deslizamientos compuestos (Glastonbury y Fell, 2008)
