# DINÁMICA DE DESLIZAMIENTOS EN ROCAS BLANDAS ARCILLOSAS

## Dynamics of landslides in argillaceous rocks

**RESUMEN** – El artículo analiza el comportamiento de deslizamientos en rocas caracterizadas por el predominio de su componente arcillosa y por una tipología de movimientos que se explican por el agotamiento de la resistencia al esfuerzo cortante en superficies o bandas de pequeño espesor. El artículo se centra en primeras roturas y, posteriormente, en el efecto de los planos de corte internos que se desarrollan por compatibilidad de movimiento. Las primeras roturas en materiales que exhiben un comportamiento de reblandecimiento bajo tensión están generalmente precedidas por un mecanismo de rotura progresiva seguido de un movimiento acelerado. El tipo de sollicitación exterior (carga, descarga, cambio en presiones intersticiales) controla el mecanismo de rotura y su evolución. Ello se ilustra en varios ejemplos de roturas (Selborne, Viladesens, Sabadell, Aznalcóllar). Por otro lado, mediante análisis de sensibilidad utilizando el “método del punto material”, se muestra que el desplazamiento esperable depende del Índice de Fragilidad de la roca arcillosa. La geometría de las s

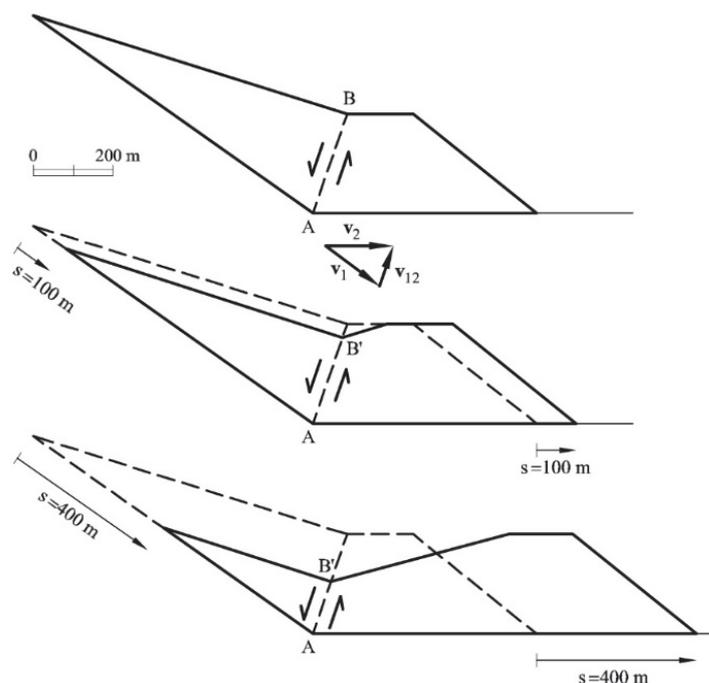
**Fig. 32** – Representación esquemática de la cinemática de movimiento para un deslizamiento compuesto inspirado en el caso de Vajont (Alonso y Pinyol, 2010).

La Figura 32 muestra la evolución de la geometría del deslizamiento una vez desestabilizado. La dinámica del movimiento también se analizó de manera analítica resolviendo la ecuación dinámica de la segunda ley de Newton de ambos bloques. Se tuvo en cuenta que la longitud del plano charnela varía con el desplazamiento y en consecuencia la fuerza resistente que aporta. Por otro lado, aunque a medida que avanza el deslizamiento el material que rompe en la zona de charnela aparece “nuevo”, se puede estimar que durante el movimiento, una zona central relativamente ancha se degrada y la resistencia exhibe un comportamiento de reblandecimiento. Se estima una caída de la cohesión según una ley exponencial negativa, función del desplazamiento,  $s$ , como la mostrada en la Figura 33. El coeficiente  $\Gamma$  define la velocidad de degradación. Si se introduce esta pérdida de resistencia adicional, el movimiento del deslizamiento se ve claramente afectado. La Figura 33 muestra el desplazamiento acumulado y la velocidad del deslizamiento una vez desestabilizado (incrementando el nivel del embalse 1 m respecto al nivel crítico, correspondiente a un factor de seguridad igual a 1) y para diferentes velocidades de degradación. Se observa que la geometría autoestabilizante lleva a frenar el deslizamiento a los pocos centímetros de recorrido (al incrementar el peso de la cuña inferior pasiva y reducir la cuña activa inestable superior). Este desplazamiento se incrementa notablemente si se considera la degradación del plano de charnela y alcanza hasta los

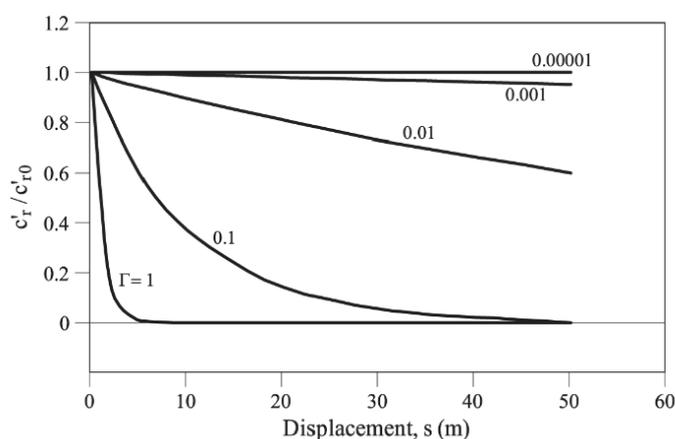
**Fig. 33** – Degradación de la cohesión según una ley exponencial negativa ( $c'_r = c'_{r0} \exp(-\Gamma s)$ ) para el caso de desplazamiento compuesto inspirado en el deslizamiento de Vajont (Alonso y Pinyol, 2010).

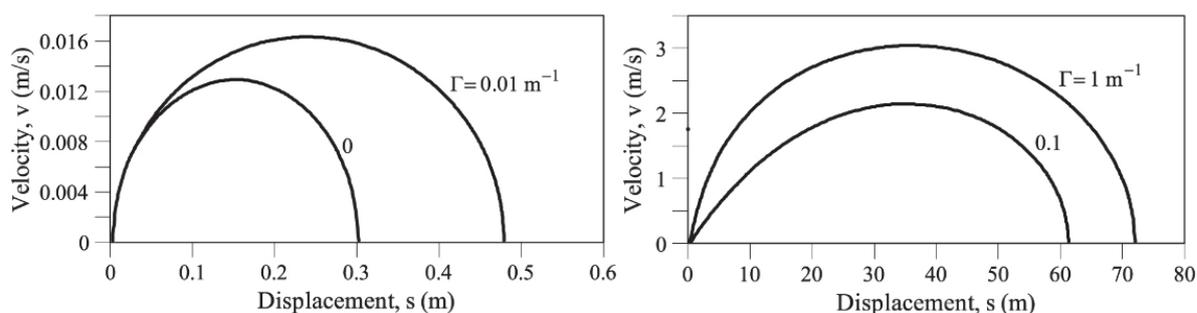
**Fig. 34** – Desplazamiento acumulado y velocidad para el caso de un deslizamiento compuesto inspirado en el caso de Vajont y diferentes valores de velocidad de degradación ( $\Gamma$ ) de la cohesión (Alonso y Pinyol, 2010).

70 m y una velocidad de 3 m/s cuando se impone una velocidad alta de degradación ( $\Gamma = 1 \text{ m}^{-1}$ , Figura 34).

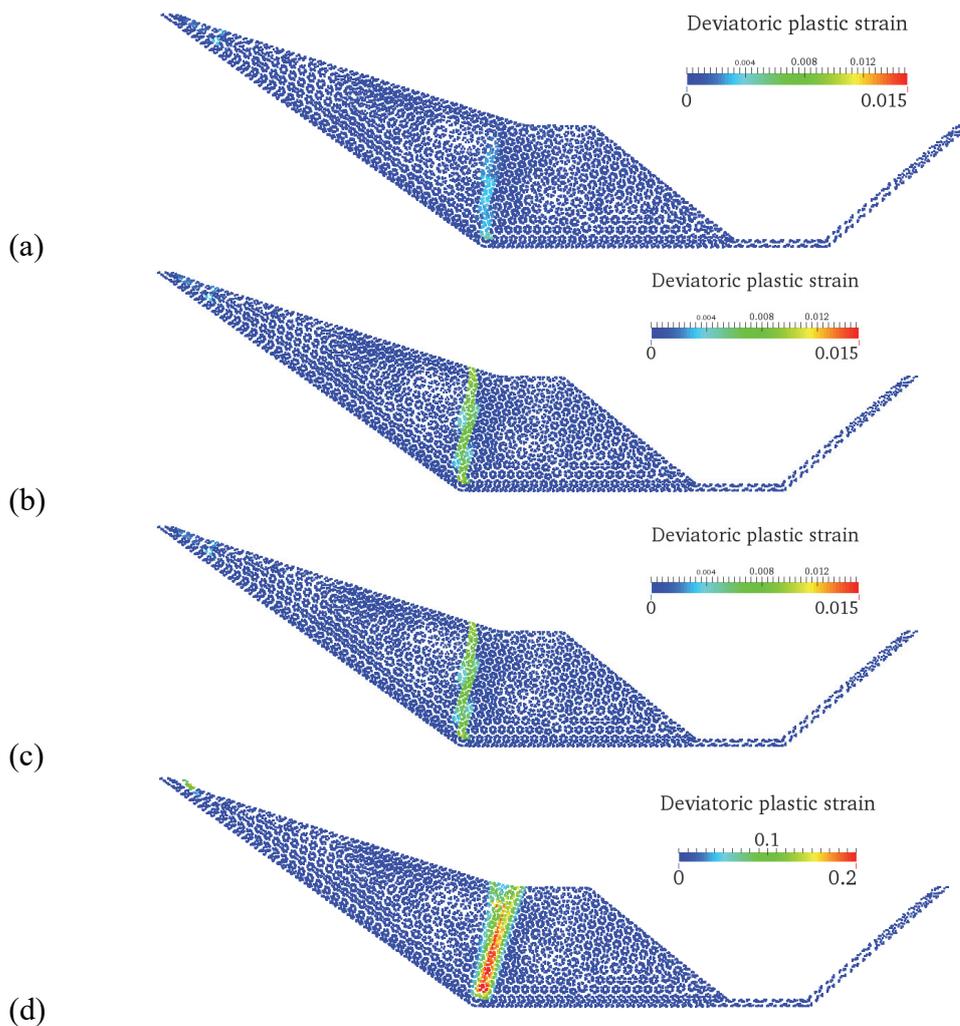
**Fig. 35** – Deformación de corte acumulada en el cálculo MPM de un deslizamiento compuesto inspirado en el caso de Vajont para un nivel de embalse H definido respecto a la cota del pie del deslizamiento. (a) H = 50; (b) H = 54; (c) H = 60 m; (d) Geometría final estable. (Yerro *et al.*, 2016b).

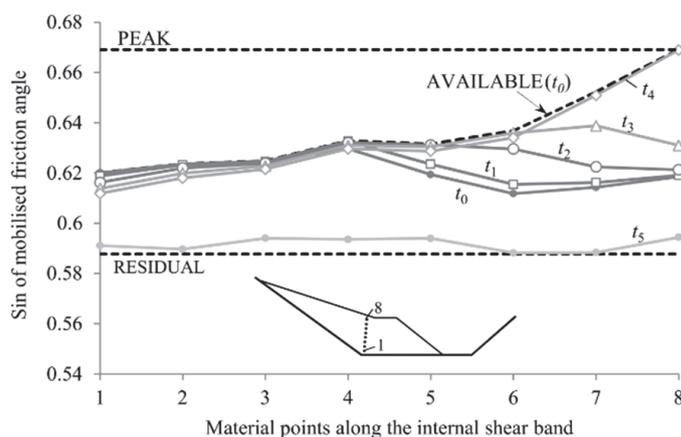
**Fig. 36** – Rotura progresiva a lo largo del plano de charnela. Evolución del ángulo de fricción movilizado para diferentes tiempos durante el llenado del nivel del embalse (H).  $t_1$  (H = 20m);  $t_2$  (H = 40 m);  $t_3$  (H = 50 m);  $t_4$  (H = 57 m);  $t_5$  (H = 60 m). (Yerro *et al.*, 2016b).

Es interesante evaluar en detalle cómo evoluciona el proceso de rotura interna. La Figura 36 muestra el valor de la resistencia movilizada calculada en ocho puntos materiales distribuidos a lo largo de este plano para diferentes tiempos. Al inicio, la resistencia es menor a la resistencia pico porque algunos puntos ya han plastificado durante la etapa de cálculo para el equilibrio inicial. A medida que el nivel de agua incrementa, se va degradando la roca. El punto 8 es el último que alcanza el pico cuando el nivel de agua es de 60 m (tiempo  $t_4$ ). Finalmente, cuando el movimiento se inicia, la resistencia cae al valor residual a lo largo de todo el plano.

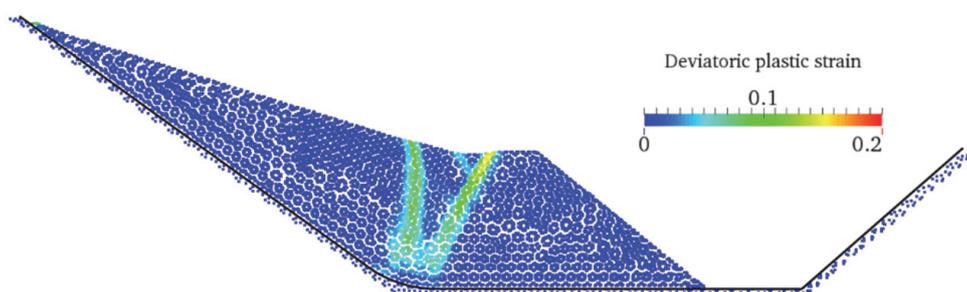
**Fig. 37** – Mecanismo de rotura en el caso de cambio de pendiente de la superficie de deslizamiento redondeado (Yerro *et al.*, 2016b).

Finalmente se destaca el efecto de la forma del quiebro presente en la superficie de rotura en la generación de las superficies de corte internas. En la Figura 37 se observa cómo se generan claramente dos superficies de corte cuando el quiebro se redondea y que ello determina el mecanismo de rotura.

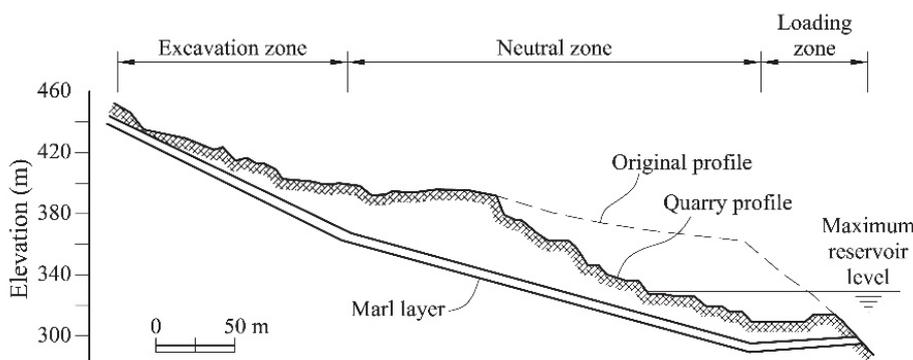
**Fig. 38** – Sección representativa del deslizamiento de Cortes (Alonso *et al.*, 1993).

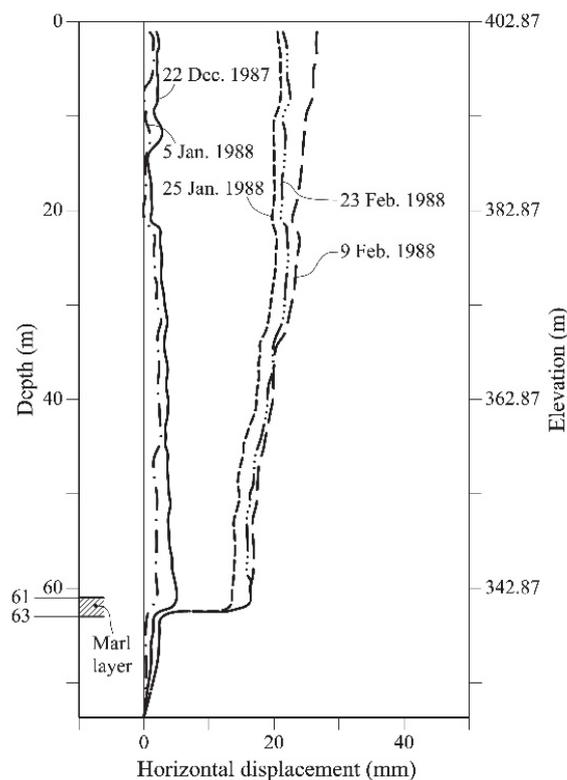
**Fig. 39** – Medidas inclinométricas del deslizamiento de Cortes (Alonso *et al.*, 1993).

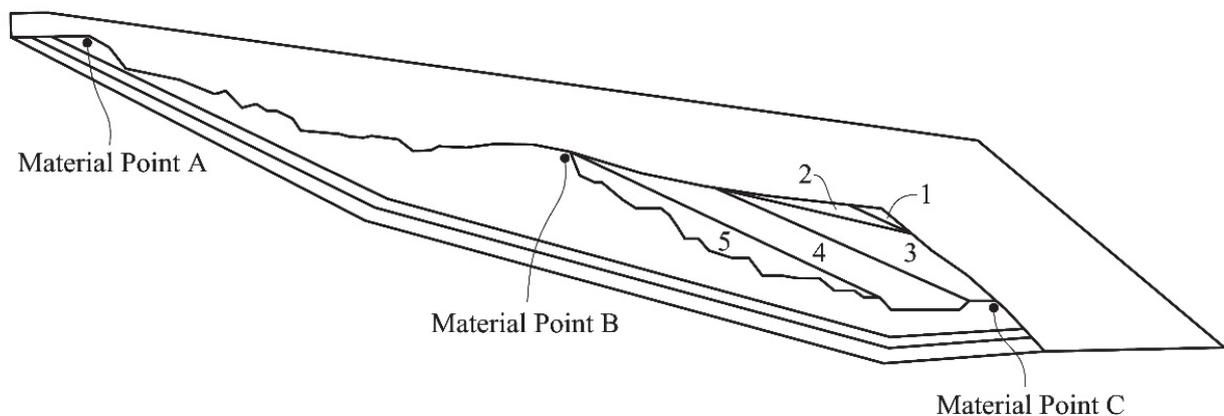
**Fig. 40** – Volúmenes de excavación definidos en el caso del deslizamiento de Cortes (Pinyol y Di Carluccio, 2019)

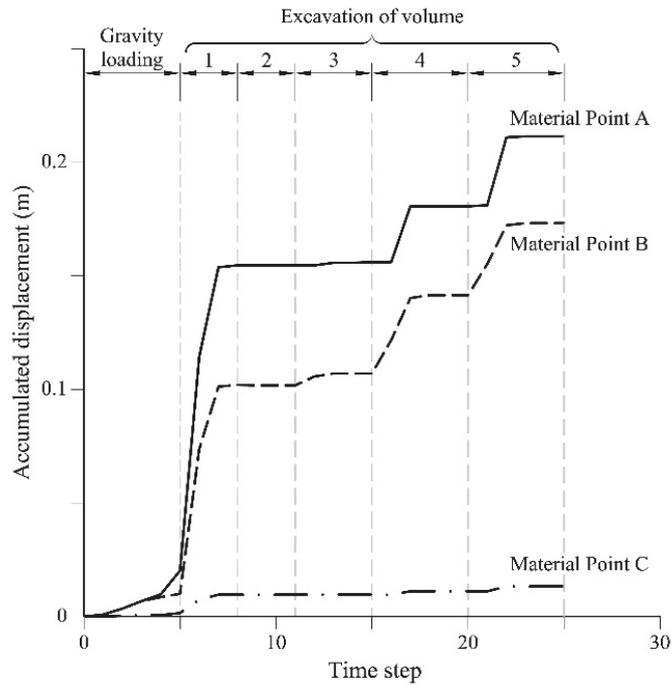
**Fig. 41** – Desplazamiento calculado durante la excavación en el caso del deslizamiento de Cortes calculados en dos posiciones del deslizamiento indicadas en la Figura 37 (Pinyol y Di Carluccio, 2019).

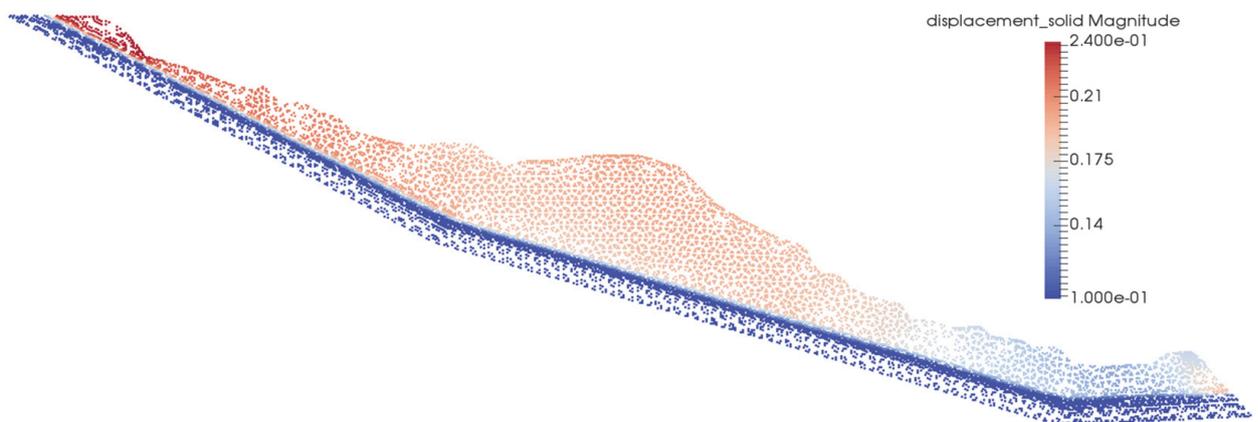
**Fig. 42** – Distribución de desplazamiento acumulado al final del cálculo. Escala del movimiento en m (Pinyol y Di Carluccio, 2019).
