AVALIAÇÃO DA EFICIÊNCIA DA TÉCNICA DE CPR *GROUTING* NO ENRIJECIMENTO DE SOLOS COMPRESSÍVEIS

Assessing the efficiency of CPR Grouting for soft soil improvement

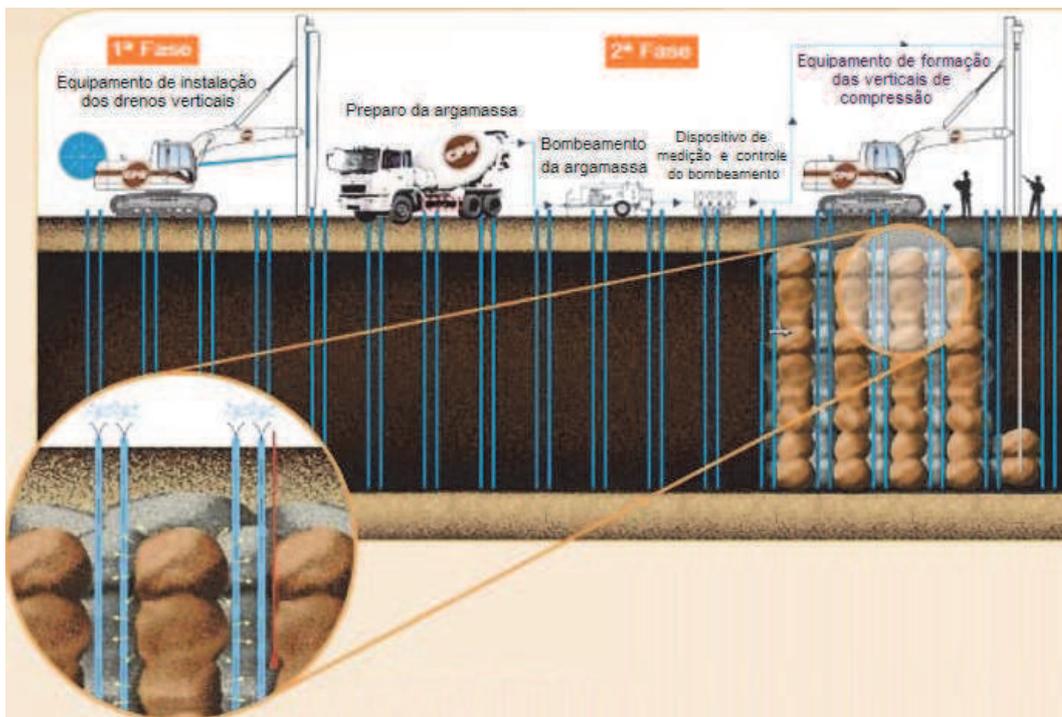
O CPR *Grouting* é uma técnica de enrijecimento de solos moles que consiste no bombeamento de argamassa no interior da camada de solo mole sob elevadas pressões. As fases consecutivas da execução do CPR *Grouting* consistem na instalação de geodrenos, na preparação de argamassa e no bombeamento de argamassa no interior do solo mole (Figura 1).

Fig. 1 – Fases de Execução do CPR *Grouting* (Chavão, 2015)

A injeção de argamassa sob alta pressão faz com que se formem verticais de bulbos de pressão, que comprimem o solo lateralmente, causando elevados deslocamentos no entorno do bulbo. As verticais de compressão são formadas de baixo para cima através de um alinhamento vertical do equipamento, e são locados entrepostos aos drenos já instalados. O volume do bulbo é, geralmente, de 800 a 1.000 litros e as pressões de injeção variam de 100 kPa a 1.000 kPa, reduzindo à medida que se aproxima da superfície do terreno (Almeida e Riccio, 2012).

No processo de execução da vertical de compressão, inicialmente há um aumento da poropressão. A partir do processo de adensamento, ocorre a percolação da água em direção aos drenos instalados. À medida que a água vai sendo expulsa pelos drenos, há um processo gradual de transferência de carga para o arcabouço sólido, aumentando assim, a tensão efetiva do solo.

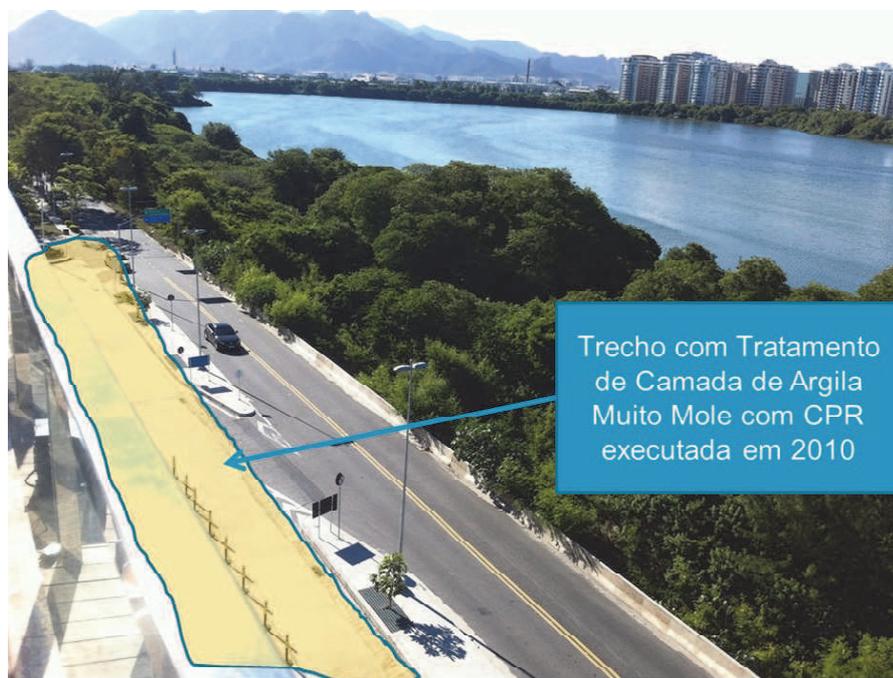
Fig. 2 – Área de tratamento de solo mole em trecho da Via de Acesso (Geoinfra, 2010)

No trecho do Via Parque, na Barra da Tijuca, Rio de Janeiro, também se reporta um exemplo de aplicação da técnica de CPR *Grouting* (Geoinfra, 2010). A região tratada abrangeu uma área de aproximadamente 2.400 m² com extensão de pista de 120 m (Fig. 2). A região de implantação da Via Parque apresenta uma camada de aterro com compactação não-controlada e espessuras

variáveis, com trechos variando de 0,5 m até aproximadamente 7,0 m. Esta camada está assente sobre espessa camada de argila muito mole saturada (N_{SPT} com 0 e 1 golpes) com trechos com 4,0 m de espessura até trechos com 14,0 m. Estudos com soluções de aterro de sobrecarga, utilização de geogrelhas na base do aterro e colunas drenantes de material granular, apesar de apresentarem aceleração dos recalques no tempo, foram insuficientes para o tempo requerido para o início das obras do aterro em si, uma vez que os recalques prosseguiriam acontecendo em um período da ordem de 4 anos. Pela necessidade de estabilização dos recalques em tempo hábil, lançou-se mão da estabilização do terreno em solo muito mole através da técnica de CPR *Grouting*. A técnica mostrou-se satisfatória, e os prazos da obra foram atendidos.

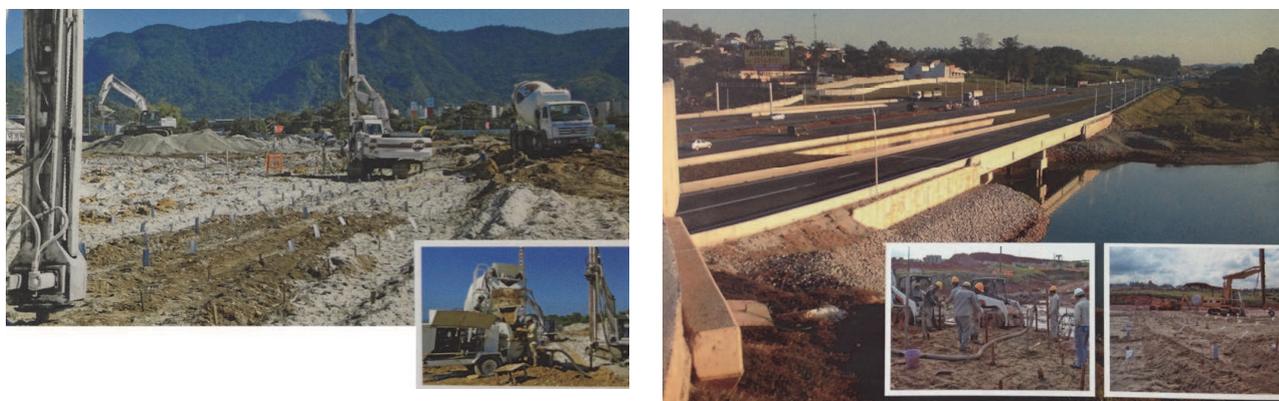
(a) Parque “Rock in Rio”

(b) Rodoanel Sul - Lote 3

Fig. 3 – Obras viabilizadas com a técnica CPR *Grouting*. Fonte: Engegraut (2015)

A Figura 3 apresenta imagens de obras que foram viabilizadas com a referida técnica. Chavão (2015) reúne as principais obras executadas no Brasil com a técnica de CPR *Grouting* (Quadro 1).

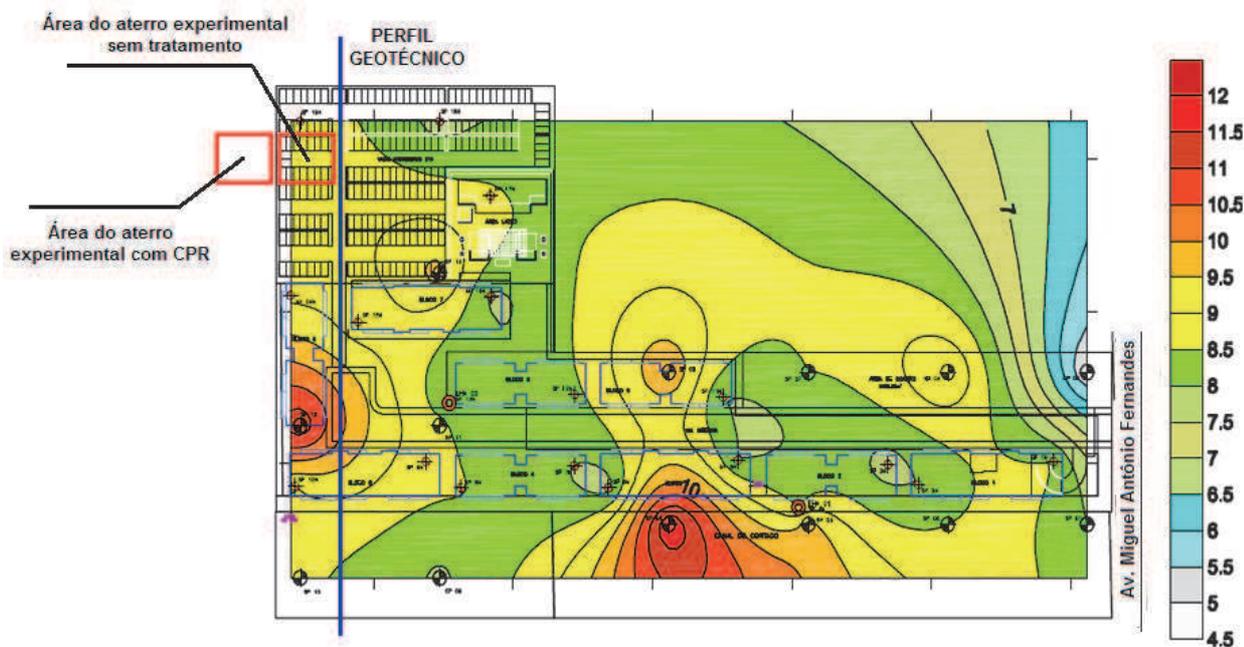
Fig. 6 – Curvas de isoespessura de argila mole

A Figura 6 apresenta as isoespessuras de argila mole em toda extensão do empreendimento, definidas com base nas sondagens à percussão e a Figura 7 apresenta o perfil geológico geotécnico da área onde os aterros experimentais foram assentados. Pode-se observar a presença de uma camada de argila muito mole com aproximadamente 8,0 m de espessura, e N_{SPT} igual a zero. O nível de água foi detectado na superfície do terreno.

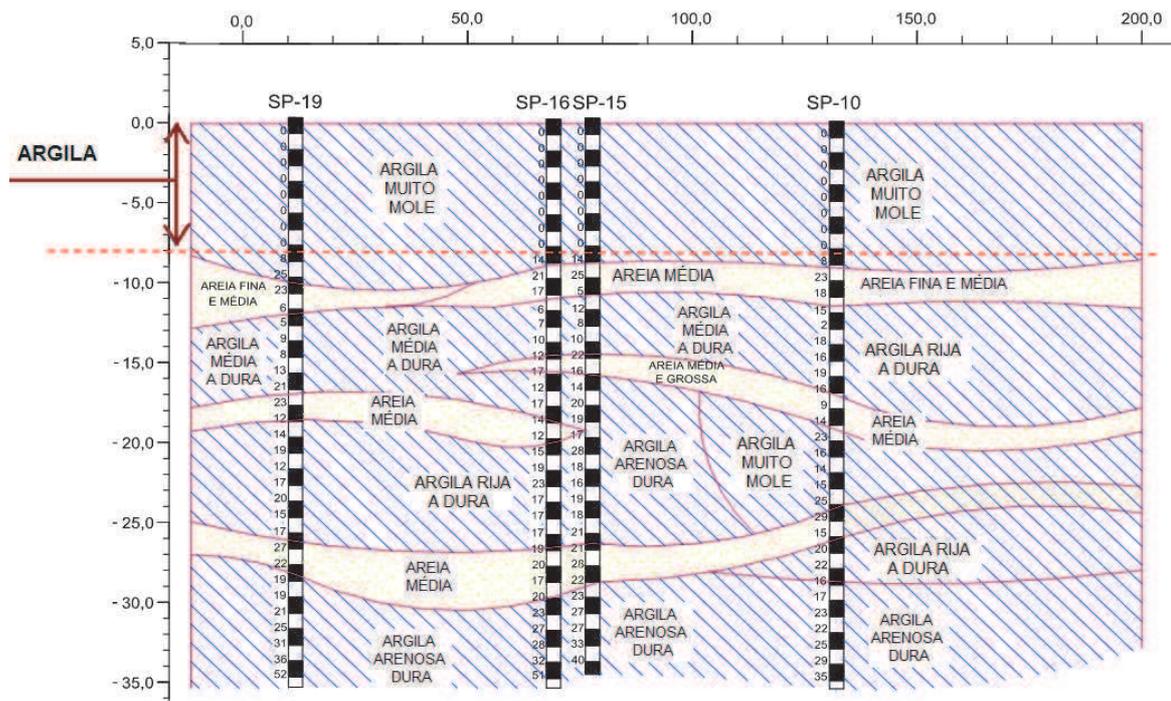
Fig. 7 – Perfil geológico geotécnico: área dos aterros experimentais

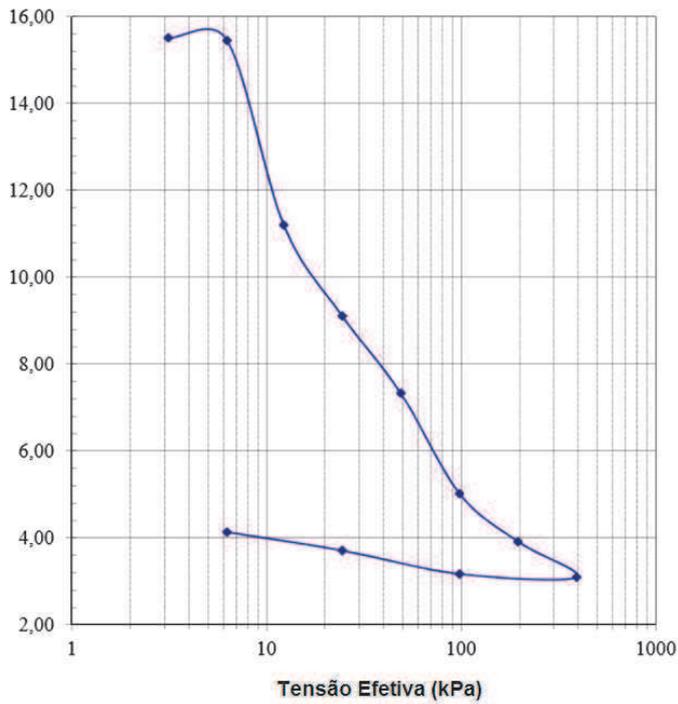
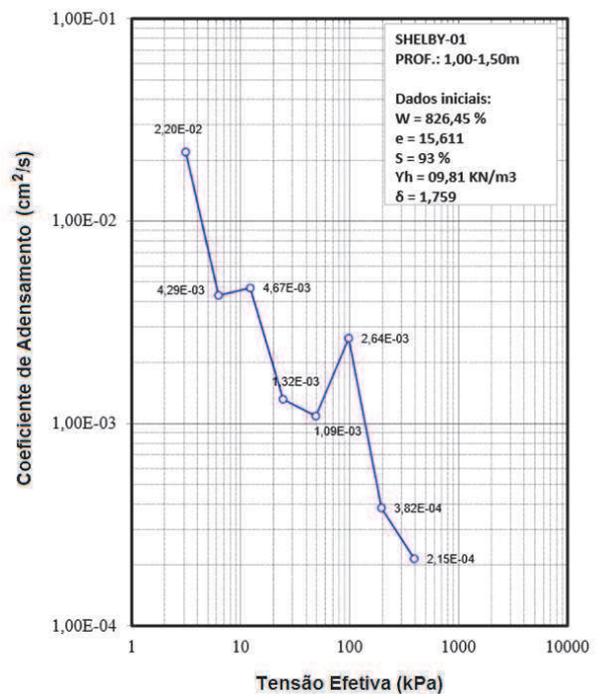
(a) Índice de vazios x tensão efetiva

(b) Coeficiente de adensamento vertical x tensão efetiva

Fig. 8. Resultados dos Ensaio de Adensamento: Amostra 01

As Figuras 8 a 11 apresentam os gráficos de índice de vazios (e) vs tensão efetiva (σ'_v), e coeficiente de adensamento (c_v) vs tensão efetiva (σ'_v), obtidos a partir dos ensaios oedométricos. Pode-se observar o elevado valor de índice de vazios inicial da amostra 01 (Figura 8), coletada na profundidade de 1,0 a 1,5 m. Esse resultado inesperado ressaltou a importância de se fazer uma avaliação da qualidade das amostras, de forma a garantir a confiabilidade nos parâmetros obtidos a partir dos ensaios de adensamento.

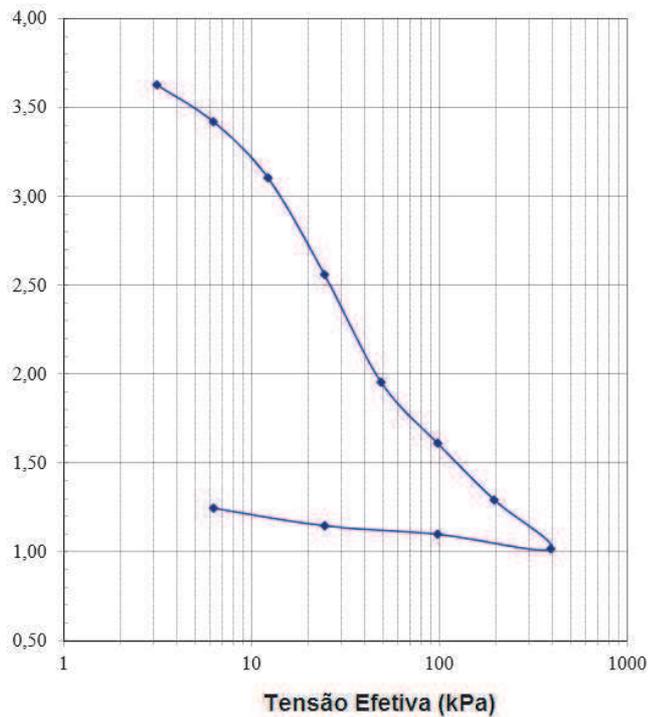
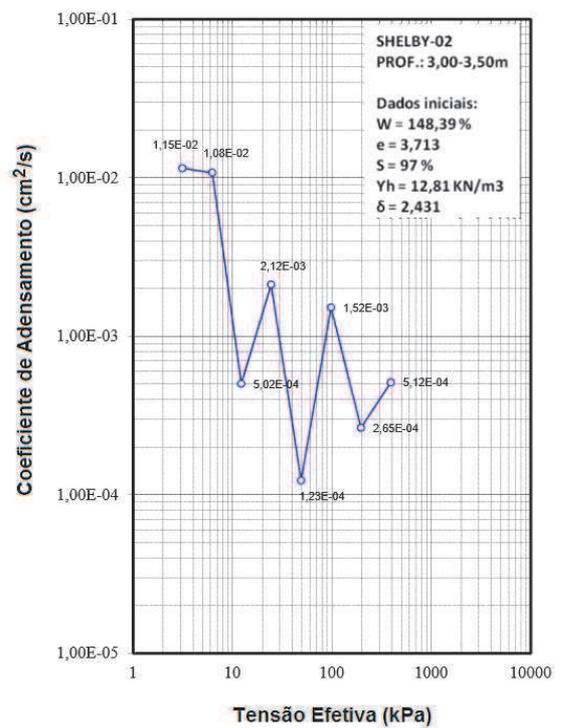
(a) Índice de vazios x tensão efetiva

(b) Coeficiente de adensamento vertical x tensão efetiva

Fig. 9. Resultados dos Ensaio de Adensamento: Amostra 02

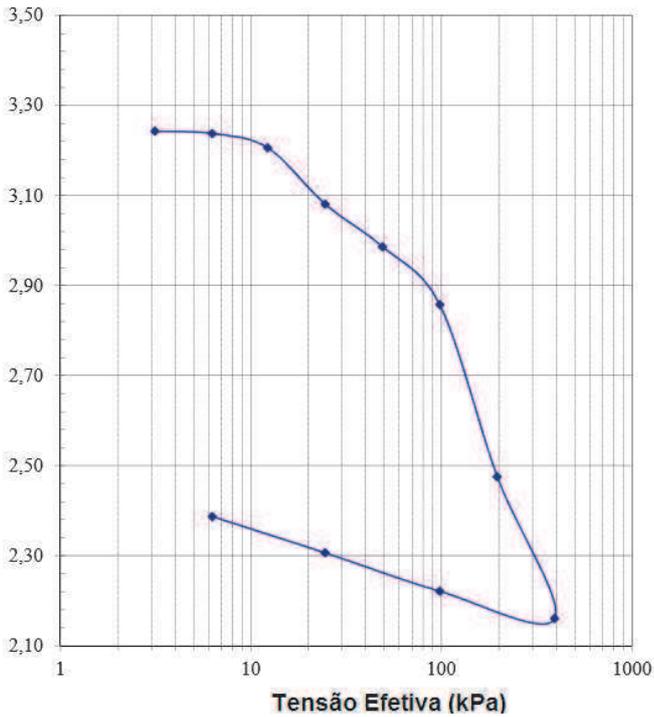
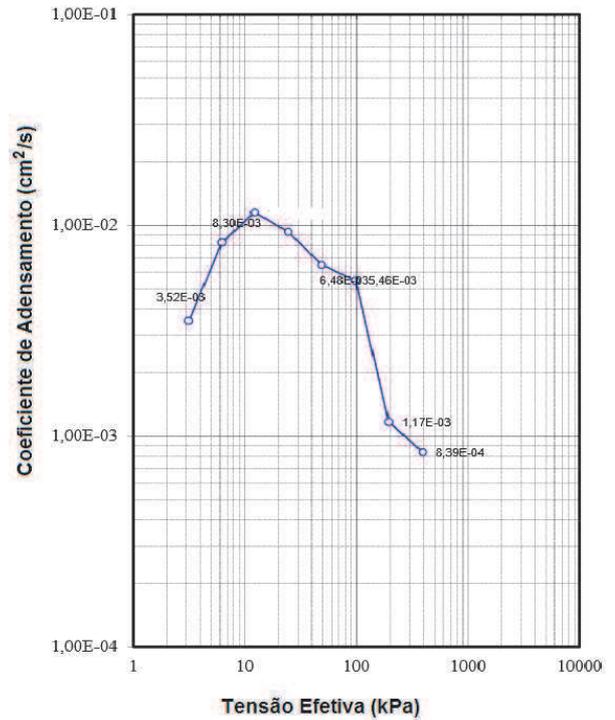
(a) Índice de vazios x tensão efetiva

(b) Coeficiente de adensamento vertical x tensão efetiva

Fig. 10. Resultados dos Ensaios de Adensamento: Amostra 03

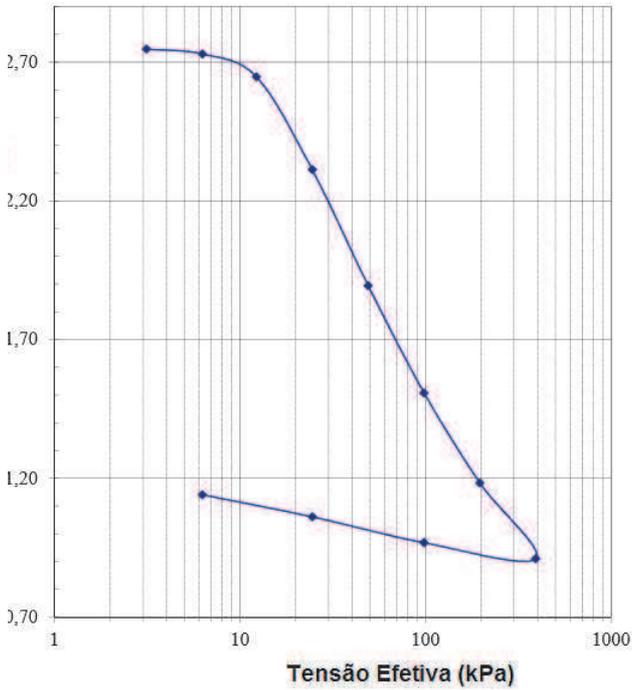
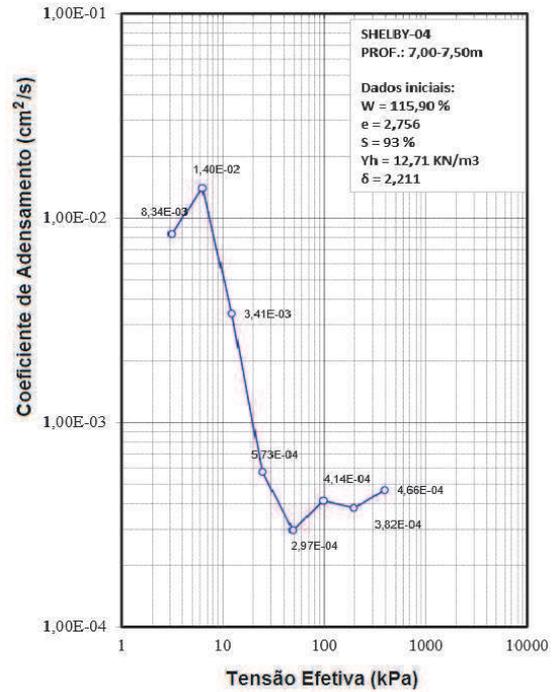
(a) Índice de vazios x tensão efetiva

(b) Coeficiente de adensamento vertical x tensão efetiva

Fig. 11. Resultados dos Ensaios de Adensamento: Amostra 04

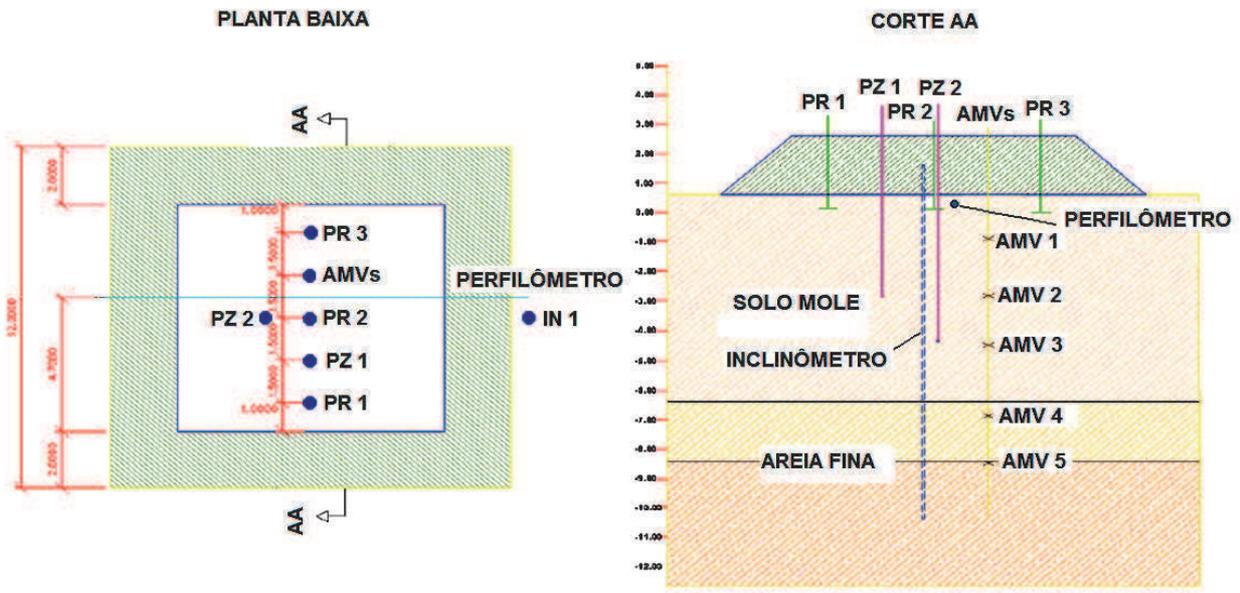
Fig. 12 - Locação da instrumentação do aterro experimental sem CPR *Grouting* (Chavão, 2015)

As Figuras 12 e 13 apresentam as plantas de locação dos instrumentos do aterro sem tratamento, e do aterro com CPR *Grouting*, respectivamente. Observa-se que, em cada um dos aterros experimentais, foram instalados 1 piezômetro (PZ), 1 inclinômetro, 1 perfilômetro, 3 placas de recalque (PR) e 1 aranha magnética vertical (AMV). Os aterros apresentam 2,0 m de altura, com taludes 1H:1V. A base do talude tem dimensões de 12 m x 12 m e o topo de 10 m x 10 m. A Figura 14 ilustra o aterro teste finalizado, e com os instrumentos instalados.

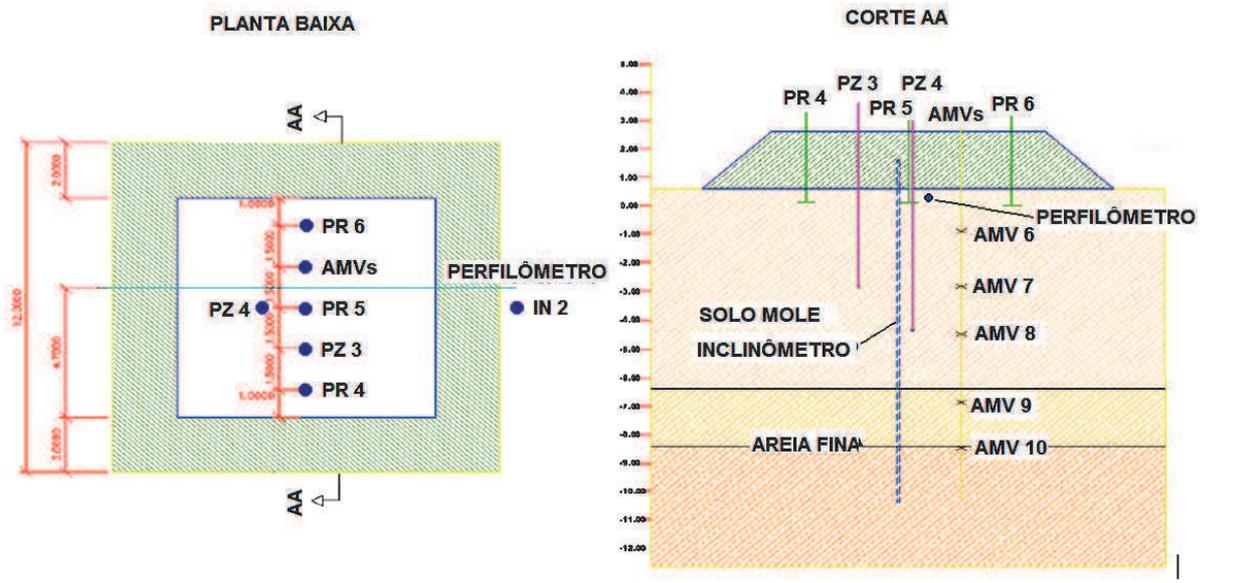
Fig. 13 - Locação da instrumentação do aterro experimental com CPR *Grouting* (Chavão, 2015)

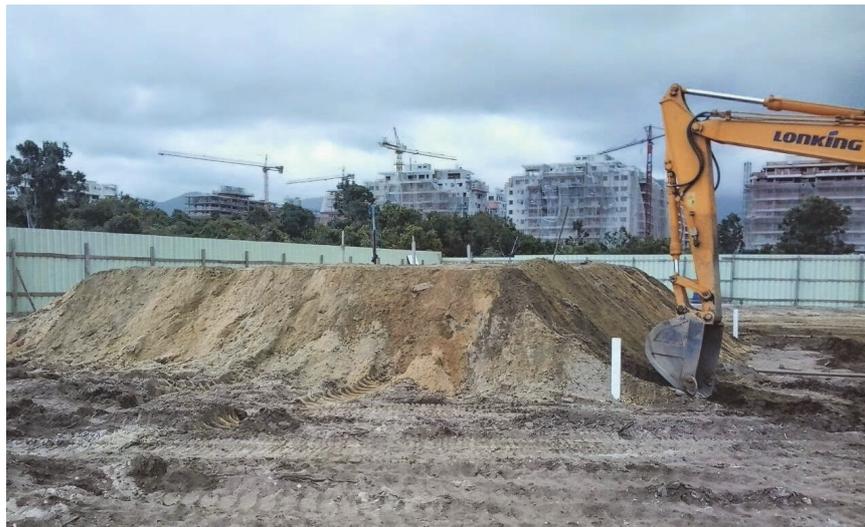
Fig. 14. Aterro teste finalizado, com os instrumentos instalados

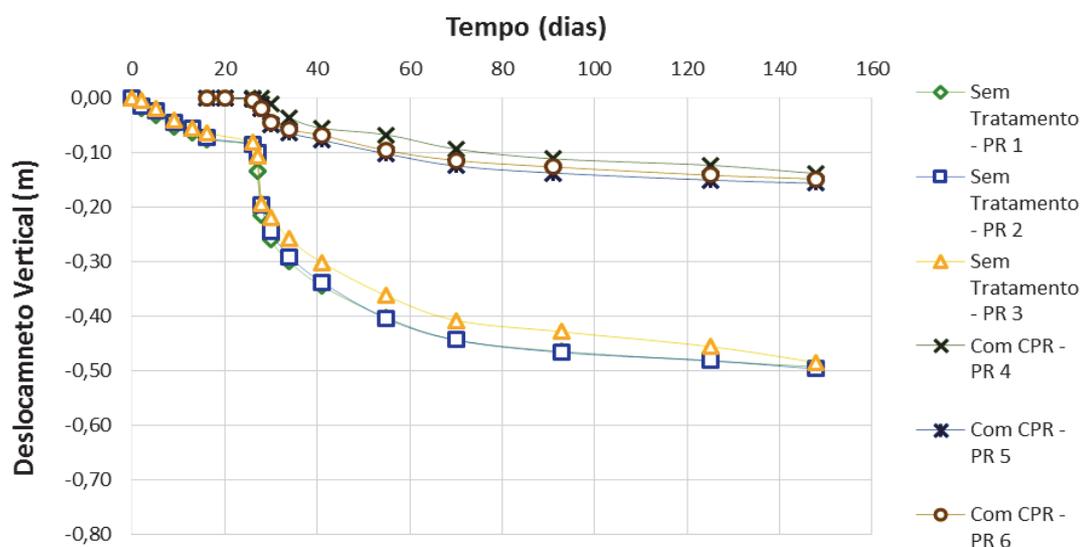
Fig. 15 - Resultados fornecidos pelas placas de recalque (Chavão, 2015)

finalização da construção do aterro, as curvas de recalque vs tempo mudaram de comportamento, onde pode ser observado uma aceleração dos recalques com aumento na magnitude dos recalques em função do tempo.

O monitoramento das placas de recalques do aterro sem tratamento iniciou em 20 de agosto e finalizou em 15 de janeiro de 2015. Na última leitura realizada, com 148 dias de monitoramento, o deslocamento máximo registrado pela PR1 foi de 49,3 cm, pela PR2 foi de 49,7 cm e pela PR3 foi de 48,5 cm. A diferença entre os resultados registrados pelas placas foi de, no máximo, 1,2 cm, apresentando uma uniformidade das informações.

A elevação ou construção do aterro foi iniciada no dia 13 de setembro, 24 dias após o início do monitoramento e finalizada no dia 15 de setembro. Conforme apresentado na Figura 15, após a

No aterro com CPR *Grouting*, o monitoramento das placas de recalques iniciou em 05 de setembro e finalizou no dia 15 de janeiro de 2015, totalizando 132 dias de monitoramento. Na última leitura realizada, o deslocamento vertical máximo registrado pela PR4 foi de 14,6 cm, pela PR5 foi de 15,7 cm e pela PR6 foi de 14,9 cm. A maior diferença entre os resultados foi de 1,1 cm, indicando, mais uma vez, uniformidade nos resultados obtidos pelas placas. As curvas do aterro com CPR *Grouting* mostram que os recalques estão praticamente estabilizados, o que foi comprovado pelo método de Asaoka (Quadro 6).

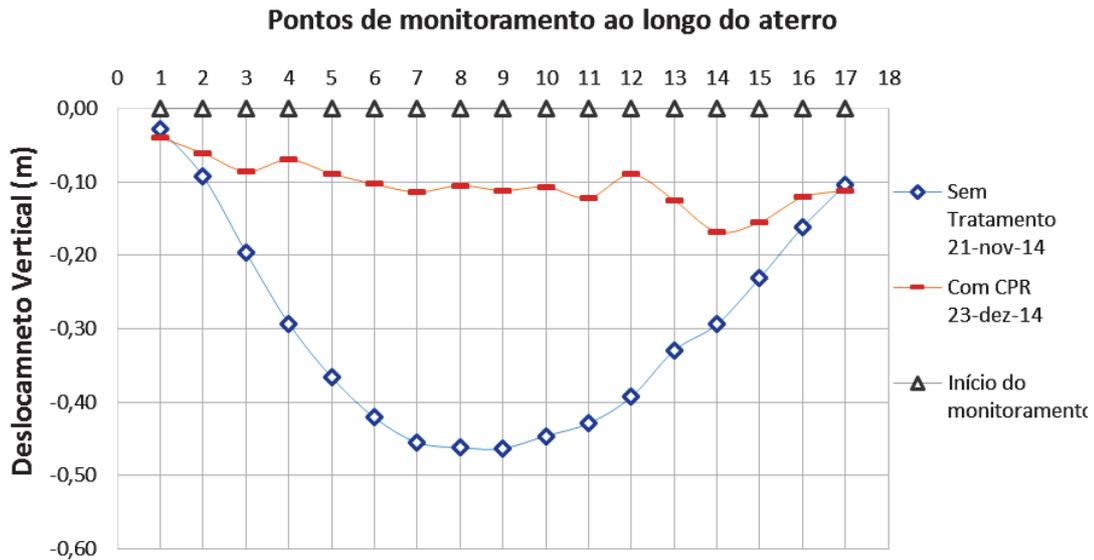
Fig. 16 - Resultados fornecidos pelos perfilômetros (Chavão, 2015)

O monitoramento do perfilômetro instalado no aterro sem tratamento ocorreu no período de 22 de agosto de 2014 a 21 de novembro de 2014. Na última leitura realizada, o valor máximo do recalque foi de 46,3 cm no ponto de monitoramento próximo ao centro do aterro, com valores mínimos de recalque próximo aos pontos de monitoramento situados no “pé” do aterro, como mostra a Figura 16.

No aterro com CPR *Grouting*, o monitoramento ocorreu entre 15 de setembro e 23 de dezembro de 2014. O valor de deslocamento vertical máximo foi de 16,8 cm, na última leitura, próximo ao “pé” ao aterro, do lado direito, como indica a Figura 16. Mais uma vez, observa-se uma redução expressiva (aproximadamente 64%) nos recalques pós-tratamento com CPR *Grouting*.

É interessante observar que as formas das curvas obtidas nos aterros com tratamento e sem tratamento são distintas. Enquanto o aterro sem tratamento apresenta um recalque máximo no centro e mínimo nos bordos, no aterro com tratamento, os recalques oscilaram ao longo da base do aterro.

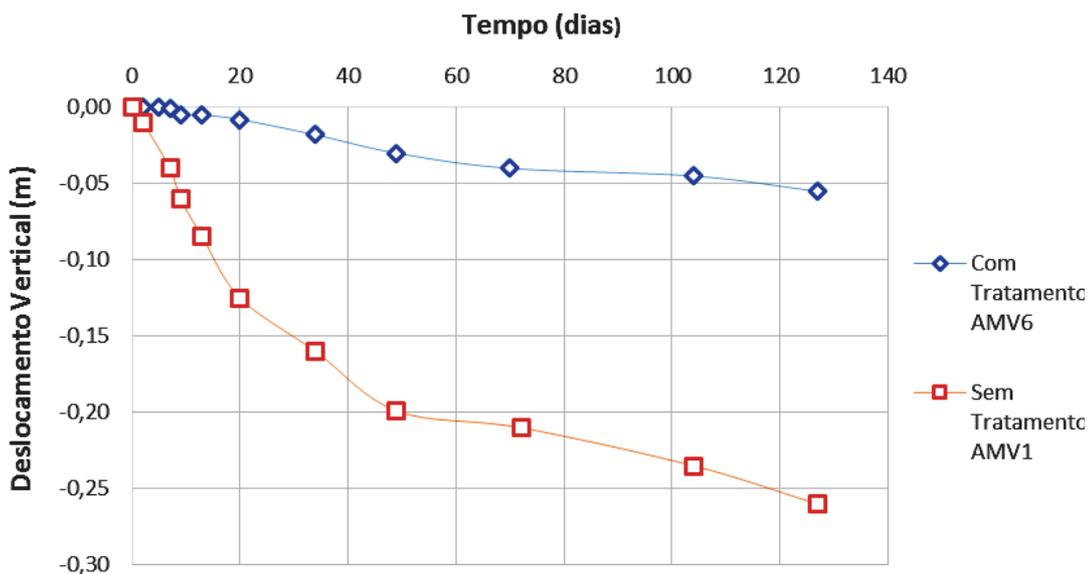
Fig. 17 - Resultados fornecidos pelas Aranhas Magnéticas Verticais (Chavão, 2015)

Os extensômetros magnéticos ou aranhas magnéticas são instrumentos utilizados para medir os deslocamentos verticais ao longo da profundidade. Como são instalados em diversos pontos de uma vertical, possibilitam a obtenção de recalques específicos em diferentes camadas. As aranhas magnéticas foram monitoradas no período de 10 de setembro de 2014 a 15 de janeiro de 2015, para o aterro sem tratamento, e de 12 de setembro de 2014 a 15 de janeiro de 2015, para o aterro com CPR *Grouting*. A Figura 17 apresenta as curvas fornecidas pela AMV1 e pela AMV6, pois foram as únicas que apresentaram deslocamentos verticais significativos. As demais aranhas magnéticas forneceram deslocamentos verticais próximos a zero.

No aterro sem tratamento, a aranha magnética AMV1, instalada na cota -0,9 m, forneceu um deslocamento vertical de 26 cm. No aterro com CPR *Grouting*, a aranha magnética AMV6, instalada na cota -0,6 m, forneceu 5,5 cm de deslocamento vertical. O aterro sem tratamento foi assentado na cota +0,6 m e o aterro com CPR *Grouting* na cota +1,25 m. As diferenças de espessuras de aterro sobre as aranhas magnéticas impedem a comparação direta dos resultados.

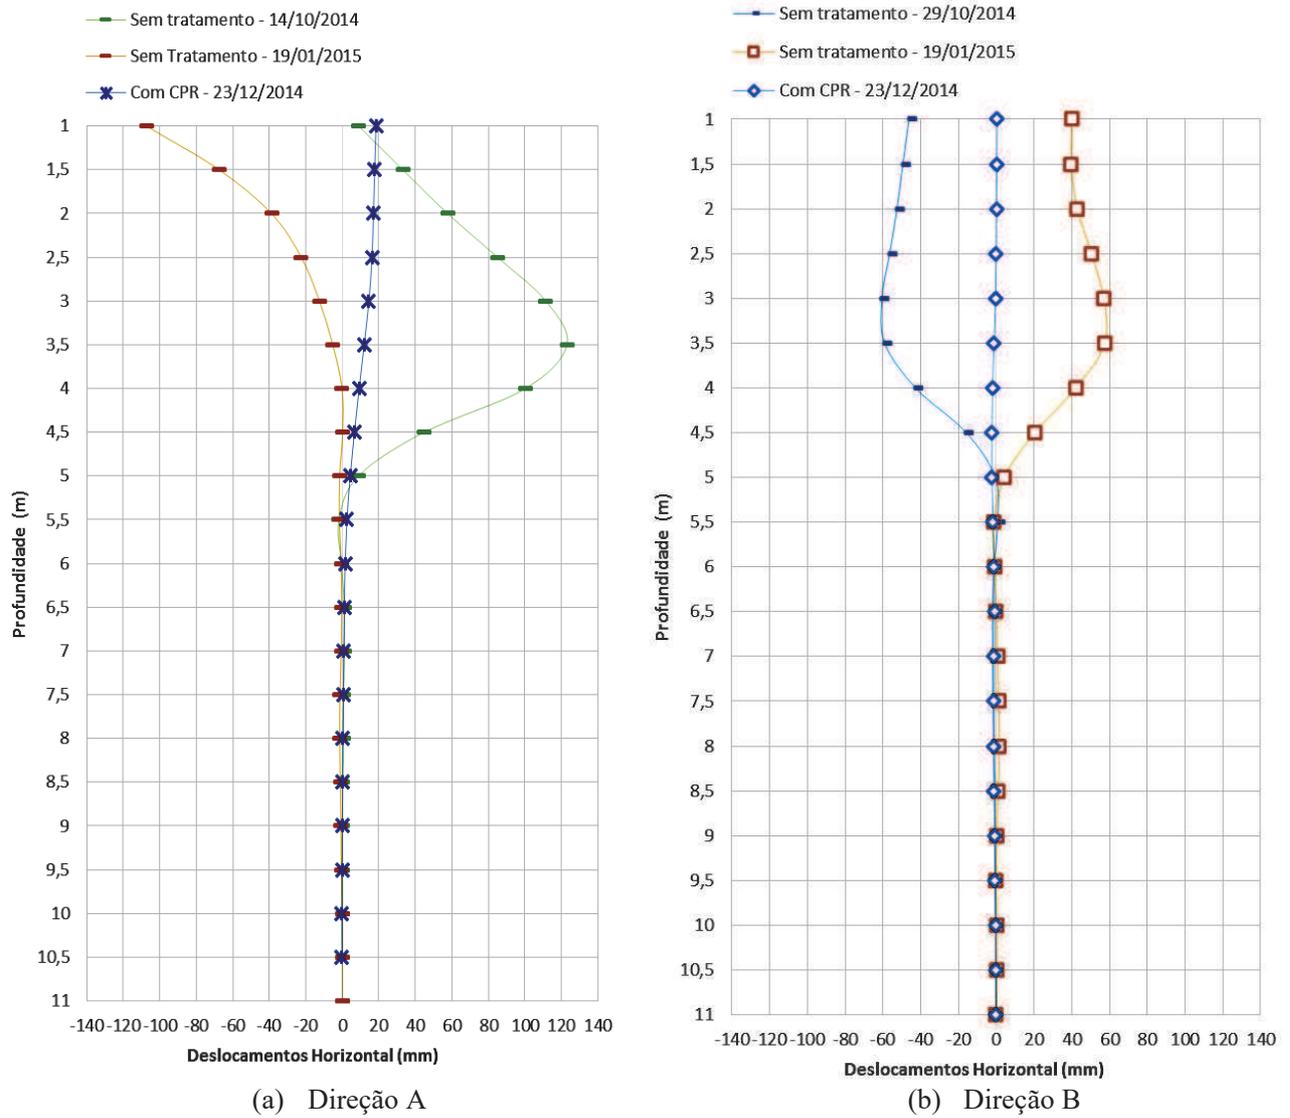
Fig. 18 - Resultados fornecidos pelos inclinômetros

Os inclinômetros são instrumentos utilizados em campo para medir deslocamentos horizontais ao longo de uma vertical. A Figura 18 apresenta os deslocamentos horizontais fornecidos pelos inclinômetros instalados nos aterros sem CPR *Grouting* e com CPR *Grouting*. No aterro sem tratamento, o monitoramento ocorreu no período de 05 de setembro de 2014 a 19 de janeiro de 2015. Para o aterro com CPR *Grouting*, os deslocamentos horizontais foram monitorados de 12 de setembro de 2014 a 23 de dezembro de 2014. Pode-se observar que as curvas plotadas da direção A mostram que o maior deslocamento horizontal do aterro sem tratamento foi registrado no dia 14 de outubro de 2014, a 3,5 m de profundidade, com 12,3 cm de magnitude. A partir de 5,5 m de profundidade, os deslocamentos horizontais tendem a zero. Ressalta-se que a direção A é paralela ao perfilômetro, indicado na Figura 12.

No dia 29 de outubro de 2014, houve um grande lançamento de aterro muito próximo ao aterro experimental sem tratamento, com quase 7,0 m de altura (Figura 19). As leituras subsequentes obtidas pelo inclinômetro do aterro sem tratamento foram afetadas e a curva de deslocamento horizontal mudou de comportamento, e sentido, logo após esse lançamento. Na última leitura, em 19 de janeiro de 2015, o deslocamento horizontal parte com deslocamento máximo de -10,73 cm no último ponto de medição, a 1 m da superfície do aterro, regredindo ao longo da profundidade, chegando a aproximadamente zero a 4,0 m de profundidade.

Na direção B, o maior deslocamento horizontal do aterro sem tratamento foi registrado no dia 29 de outubro de 2014, e foi da ordem -6,05 cm. A partir desse ponto, o deslocamento regride chegando a aproximadamente zero a 5,0 m abaixo da cota de superfície do aterro. Devido ao grande lançamento de aterro muito próximo ao aterro experimental sem tratamento, a curva de deslocamento horizontal mudou de sentido, atingindo o valor máximo de 5,77 cm a 3,5 m abaixo da cota de superfície do aterro.

No aterro com CPR *Grouting*, na última leitura realizada em 23 de dezembro de 2014, o deslocamento horizontal máximo foi de 1,84 cm, a 1,0 m de profundidade, na direção A. Na direção B, os deslocamentos horizontais medidos foram nulos.

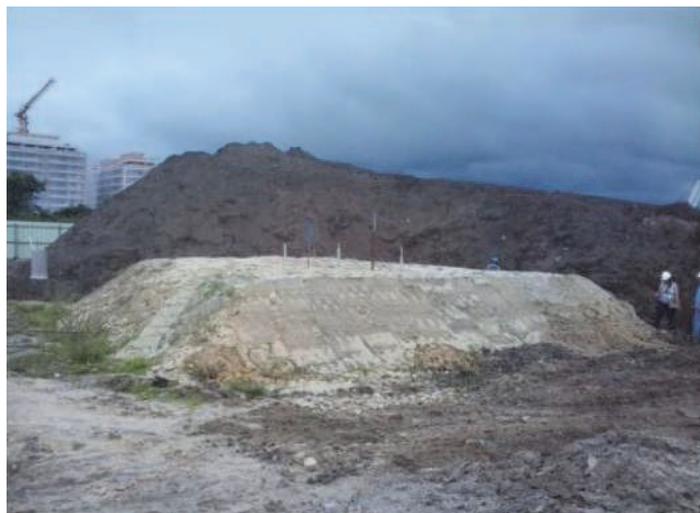
Fig. 19 – Material de descarte depositado próximo ao aterro teste sem tratamento

No aterro sem tratamento, os piezômetros foram monitorados no período de 20 de agosto de 2014 a 15 de janeiro de 2015. A elevação ou construção do aterro foi iniciada no dia 13 de setembro e finalizada em 15 de setembro. De acordo com os resultados apresentados nas Figuras 20 e 21, em 122 dias de monitoramento, o PZ1 obteve a máxima poropressão no período de construção do aterro, no valor de 26,94 kPa, o PZ2, em 148 dias de monitoramento, também obteve a máxima poropressão no período de construção de aterro, com valor de 43,77 kPa. Durante o monitoramento, em ambos piezômetros, a poropressão foi diminuindo ao longo do tempo tendendo a se aproximar da pressão hidrostática, PZ1 com valor de 17 kPa e PZ2 com valor de 34 kPa, porém ao final do monitoramento houve um acréscimo de poropressão, provavelmente proveniente do grande lançamento de aterro nesta mesma data, como apresentado na Figura 19.

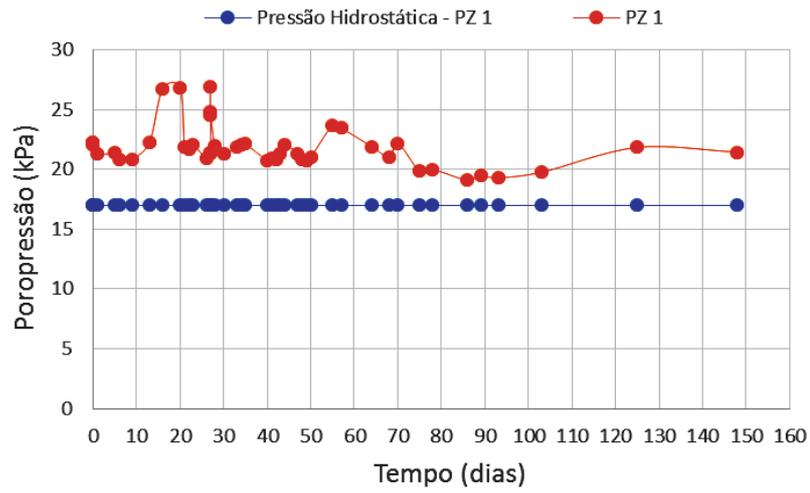
Fig. 20 – Resultados fornecidos pelo Piezômetro PZ1: Aterro sem CPR *Grouting*

É interessante notar que os piezômetros PZ2 e PZ4 apresentaram maiores valores de poropressão. Estes piezômetros foram instalados na região central do aterro, junto ao eixo de simetria, enquanto os piezômetros PZ1 e PZ3 foram implantados mais próximos ao bordo do aterro, fato que justifica a diferença nas leituras.

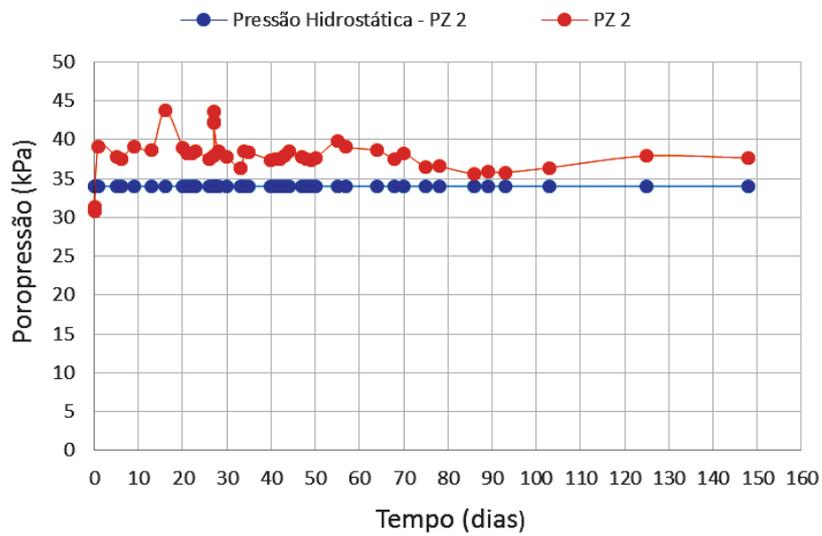
Fig. 21 – Resultados fornecidos pelo Piezômetro PZ2: Aterro sem CPR *Grouting*

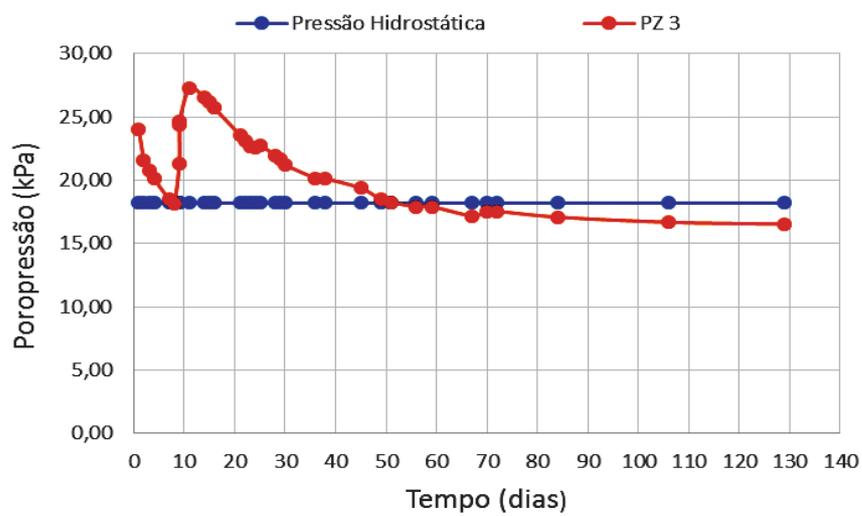
Fig. 22 – Resultados fornecidos pelo Piezômetro PZ3: Aterro com CPR *Grouting*

No aterro com CPR *Grouting*, o PZ3 foi monitorado no período de 8 de setembro de 2014 a 15 de janeiro de 2015, e o PZ4 foi monitorado no período de 15 de setembro de 2014 a 15 de janeiro de 2015. A elevação ou construção do aterro foi iniciada no dia 16 de setembro e finalizada no dia 19 de setembro. De acordo com a Figura 22, em 129 dias de monitoramento o PZ3 obteve a maior poropressão registrada no período de construção do aterro, no valor de 27,29 kPa. A curva de poropressão foi diminuindo ao longo do monitoramento, ficando ligeiramente abaixo do valor da pressão hidrostática de 18,20 kPa. Os resultados apresentados na Figura 23 mostram que, em 122 dias de monitoramento, o PZ4 obteve a maior poropressão registrada no período de construção do aterro, no valor de 57,32 kPa. Durante o monitoramento a curva de poropressão no PZ4 também foi decrescendo ao longo do tempo, porém ficou acima da pressão hidrostática de 45 kPa.

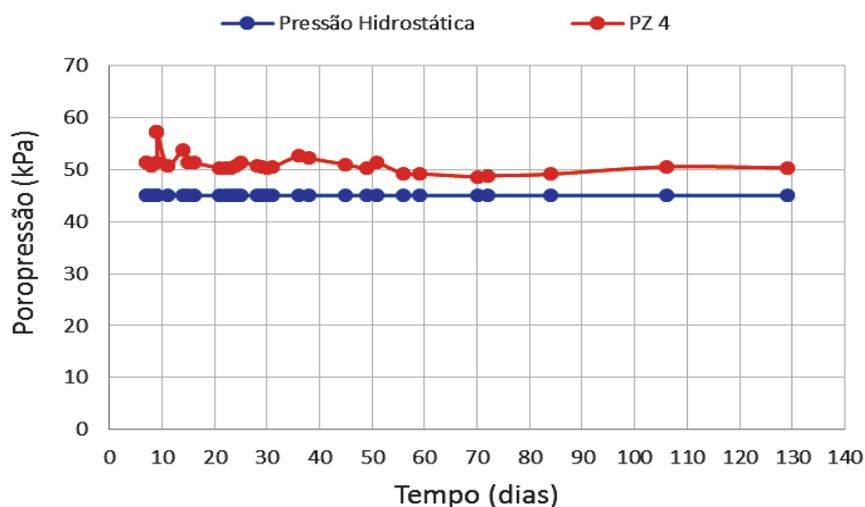
Fig. 23 – Resultados fornecidos pelo Piezômetro PZ 4: Aterro com CPR *Grouting*
