# A APLICAÇÃO DO GPR NA ANÁLISE DE ESTABILIDADE DE TALUDES

## The application of GPR in the slope stability analysis

**RESUMO** – Este trabalho demonstra a aplicabilidade do GPR (Radar de Penetração no Solo) no estudo de estabilidade de três taludes urbanos, localizados na região metropolitana de Belo Horizonte, Brasil. Os taludes foram denominados de Patagônia, Planetóides e Rio Acima, e são constituídos, respectivamente, por filito, depósitos de tálus, e xisto. A cada período chuvoso, todos sofrem sucessivos escorregamentos, responsáveis por graves danos materiais. O uso do GPR permitiu a identificação de estruturas em subsuperfície, tanto dos maciços rochosos quanto dos maciços de solo, e possibilitou a execução da análise das rupturas dos taludes. No Talude Patagônia, os perfis de geofísica possibilitaram a detecção da profundidade e geometria da superfície de ruptura planar do último escorregamento ocorrido no maciço de filito. No Talude Planetóides, foi possível detectar a espessura do depósito de tálus que repousa sobre um maciço de filito, e também a presença de mais de uma superfície de ruptura circular. No Talude Rio Acima, a investigação geofísica possibilitou a detecç

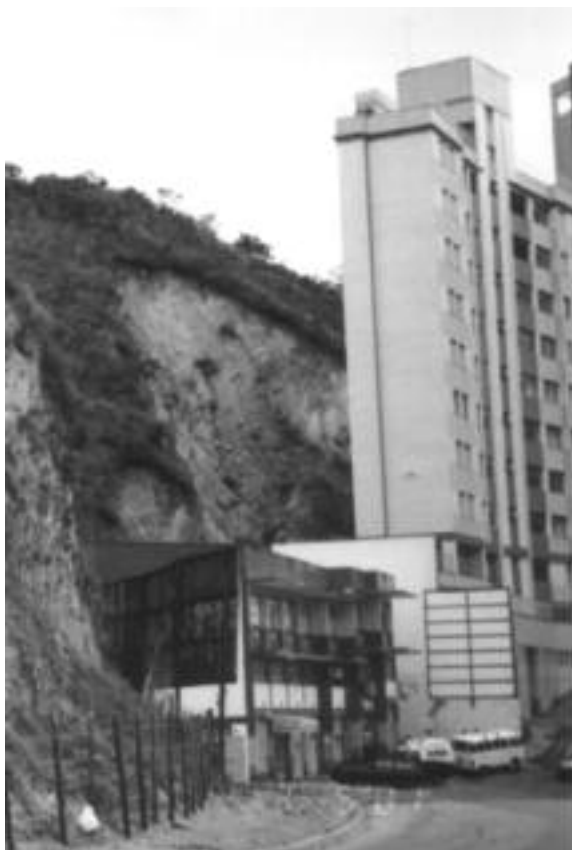
**Fig. 2** – Vista geral do Talude Patagônia.

O talude possui uma altura de 30 m, e a sua inclinação é variável, com uma face escarpada no topo, com aproximadamente 60°, suavizando para 35°, a jusante. É constituído por um maciço rochoso alterado, coberto parcialmente por depósito de tálus.

O Talude Patagônia (Figura 2) localiza-se na Rua Patagônia, em Belo Horizonte. O talude foi executado para a construção de um edifício, que, em 1995, foi abandonado por seus moradores, após um grande escorregamento, responsável pelo lançamento de lama e detritos na garagem, destruição da laje, e outros estragos. O escorregamento deixou no talude uma grande cicatriz de ruptura (Figura 2). Nenhuma obra de contenção foi realizada, e, atualmente, o maciço rochoso desconfinado está instável e sofrendo outras rupturas durante períodos chuvosos.

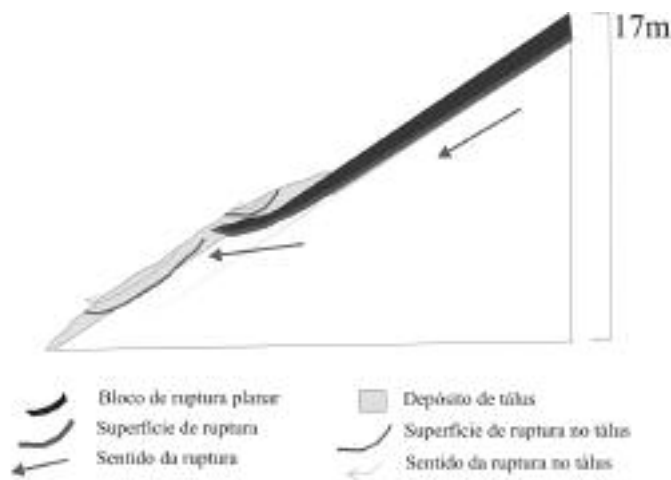
**Fig. 7** – Simulação do bloco de ruptura planar do maciço rochoso, e rupturas do tálus.

Com base no modelo das superfícies de ruptura visualizadas pelo GPR, e utilizando-se o programa *Plane Failure Analysis*, elaborou-se um modelo para o bloco rochoso que sofre a ruptura planar (Figura 7). Como a resistência do maciço é muito baixa, principalmente das Formações Barreiro e Taboões, o bloco, em forma de uma lasca fina, adquire uma forma mais circular na base, devido ao cisalhamento desse material, provocado pela pressão do maciço deslocado acima.
