MECANISMOS DE ROTURA NO EXTREMO NORTE DA ARRIBA FÓSSIL DA COSTA DE CAPARICA

Failure mechanisms at the northern segment of Costa de Caparica fossil cliff

Pedro C. da Cunha Lamas*

J.A. Rodrigues-Carvalho**

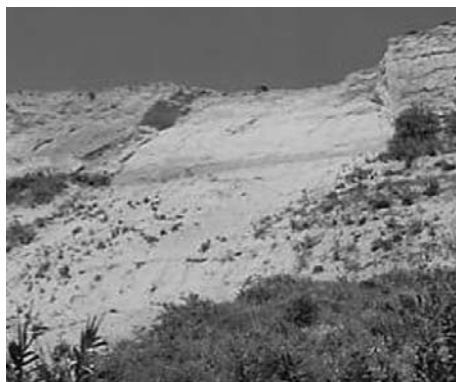
Cerca de 500 m a norte do local da ocorrência descrita em 5.1, a formação areno-carbonatada que constitui a parte superior do talude encontra-se muito reduzida, apresentando uma faceta sub-vertical com apenas 8 m de altura (Figura 8).

Fig. 8 – Aspecto do trecho superior da escarpa imediatamente após a ocorrência de Fevereiro/98.
