# UM EQUIPAMENTO PARA REALIZAÇÃO DE ENSAIOS LABORATORIAIS DE DANIFICAÇÃO DURANTE A INSTALAÇÃO DE GEOSSINTÉTICOS

## Equipment to Carry Out Laboratory Damage During Installation Tests on Geosynthetics

**RESUMO** - Descreve-se um equipamento desenvolvido para a realização de ensaios laboratoriais de danificação durante a instalação de geossintéticos. Estes ensaios permitem induzir laboratorialmente nos geossintéticos efeitos dos procedimentos da sua instalação em obra. Para além do equipamento são descritas as metodologias de ensaio e são identificadas as características do material granular e do geossintético utilizados. Após a realização do ensaio de danificação durante a instalação procedeu-se, sobre amostras do geossintético intactas e danificadas: 1) à observação através de microscopia electrónica de varrimento; e 2) a ensaios de tracção, para se caracterizar a danificação induzida.

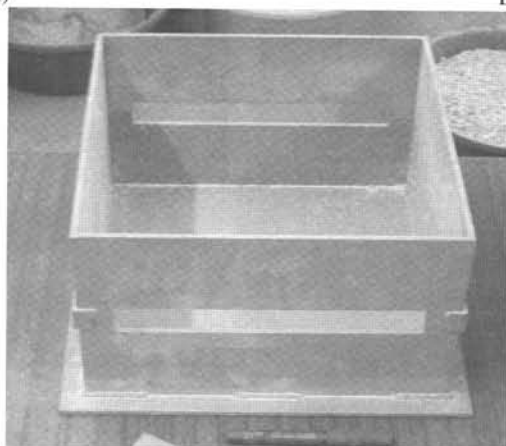
**Fig. 3 - Caixa de danificação:** a) parte inferior; b) parte superior; c) caixa completa.

A caixa de danificação (que contém o agregado sintético e o geossintético a danificar) é constituída por placas de aço com 5mm de espessura e está dividida em duas partes (Figura 3). As dimensões interiores de cada uma delas são 300mm x 300mm em planta e altura de 75mm, o que conduz a uma altura total de 150mm. As duas partes são fixas por encaixe e por aplicação da carga. Para realizar o ensaio a caixa deve ser colocada sobre uma base rígida.

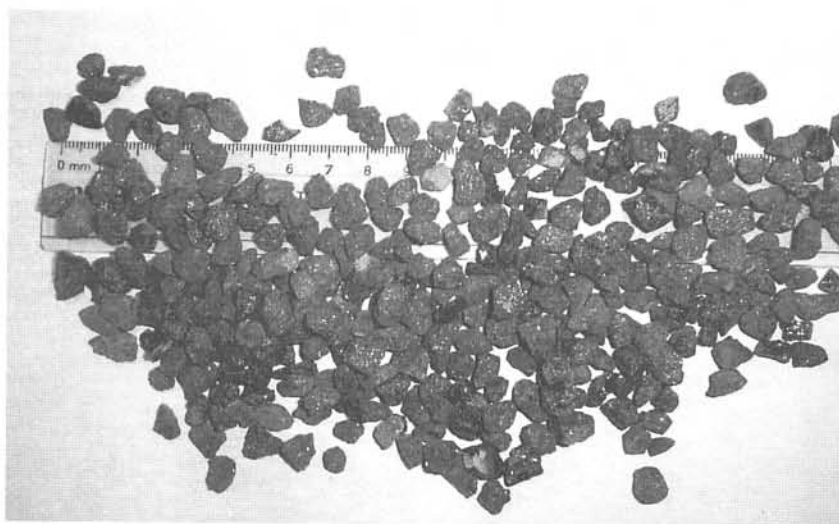
**Fig. 5** – Material granular: a) fotografia normal; b) imagens obtidas através de microscopia eletrônica de varrimento.

Na Figura 5 é possível observar o aspecto, tanto a olho nu como através de microscopia electrónica de varrimento (MEV), do material granular utilizado. Na Figura 5b são apresentadas imagens, com diferentes ampliações, do material em causa.

É de referir que, antes da sua utilização, o material granular deve ser passado através de um peneiro com abertura de malha de 5mm. Todo o material passado deve ser eliminado. Este procedimento deve ser repetido após cada 5 utilizações do agregado. Além disso, é preciso ter

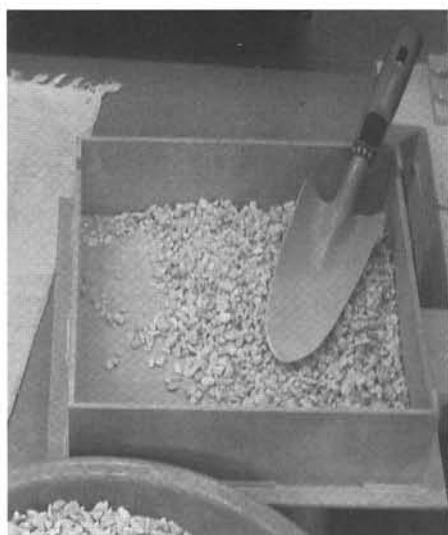
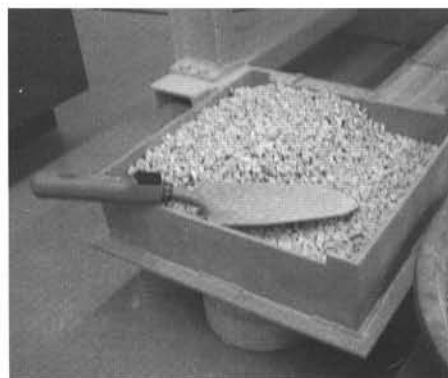
**Fig. 6** – Procedimento de ensaio: a) colocação da 1ª camada de agregado na parte inferior da caixa; b) compactação da 1ª camada de agregado; c) colocação da 2ª camada de agregado na parte inferior da caixa; d) compactação da 2ª camada de agregado.

**Fig. 6 (cont.)** – Procedimento de ensaio: e) colocação do provete de geossintético na caixa de danificação; f) montagem da parte superior da caixa; g) enchimento da parte superior da caixa; h) aspecto geral do equipamento antes do início do ensaio.

Nesta fase a placa de carga é posicionada no centro da caixa sendo-lhe aplicada uma carga de  $5 \pm 5\text{kPa}$ . O carregamento é definido de forma a que seja aplicada uma carga cíclica variando entre  $5 \pm 5\text{kPa}$  e  $900 \pm 10\text{kPa}$  com frequência de 1Hz durante 200 ciclos. É de notar, tal como é frisado na norma europeia, que a tensão a aplicar é determinada usando a área da placa de carga e não a área total da caixa.

Na Figura 6 estão ilustradas as diferentes fases do procedimento de ensaio.

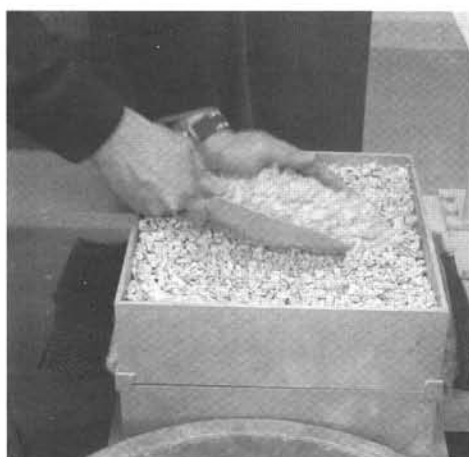
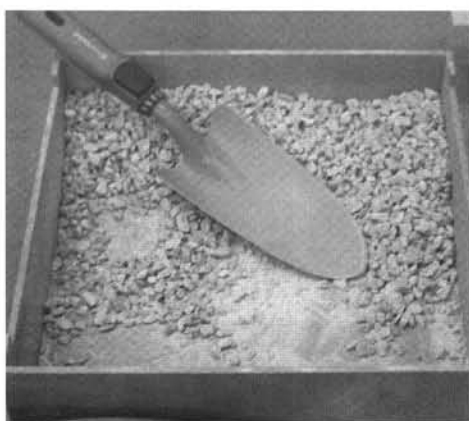
**Fig. 7** – Operações de remoção do geossintético: a) aspecto da caixa no fim do ensaio; b) remoção da camada superior de agregado; c) remoção do geossintético; d) remoção do agregado da parte inferior da caixa de danificação.

No fim do ensaio o provete é cuidadosamente retirado da caixa, assegurando que não ocorra danificação adicional durante esta operação (ver Figura 7).

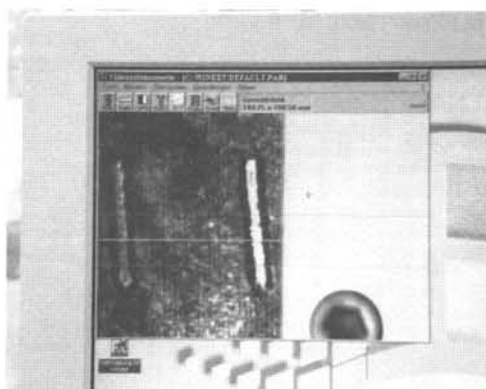
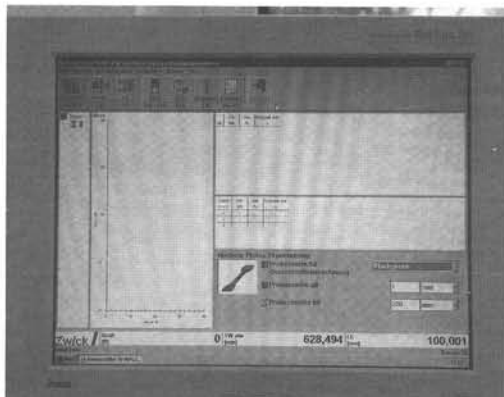
**Fig. 9** – Equipamento para ensaio de tracção de geossintéticos: a) vista geral do pórtico com provete ainda não colocado entre as pegas; b) provete colocado nas pegas e marcação dos pontos de referência para medição da deformação; c) vídeo extensómetro utilizado para medição das deformações do geossintético.

**Fig. 9 (cont.)** – Equipamento para ensaio de tracção de geossintéticos: d) monitor onde é controlado o registo da deformação do material; e) monitor onde é controlado o evoluir do ensaio através da curva carga-deformação do material.

De acordo com a norma do ensaio de tracção, EN ISO 10319, cada provete é fixo nas pegas do equipamento, ao longo de toda a sua largura. A distância inicial entre pegas é de, no mínimo, 100mm e a medição da deformação do geossintético ao longo do ensaio deve ser feita através do registo do movimento de dois pontos do provete, inicialmente afastados de 60mm.

Ao longo do ensaio, sob taxa de deformação constante de  $(20 \pm 5)\%$  por minuto, são aplicadas forças de tracção crescentes ao material. O ensaio termina quando há rotura do provete de geossintético.

Na Figura 9 está ilustrado o equipamento utilizado no ensaio de tracção.
