# ANÁLISE CARTOGRÁFICA DA ESTABILIDADE DE TALUDES PARA O PLANEAMENTO URBANO\*

## Slope Stability Mapping for Urban Planning

ANTÓNIO GOMES COELHO\*\*

**RESUMO** – O artigo descreve a metodologia utilizada na cartografia de zonas afectadas por riscos de instabilidade de taludes, aplicada à área do concelho de Vila Franca de Xira, baseada no inventário e classificação dos diferentes factores intervenientes na estabilidade e na utilização da foto-interpretação como meio de avaliação integrada destes factores.

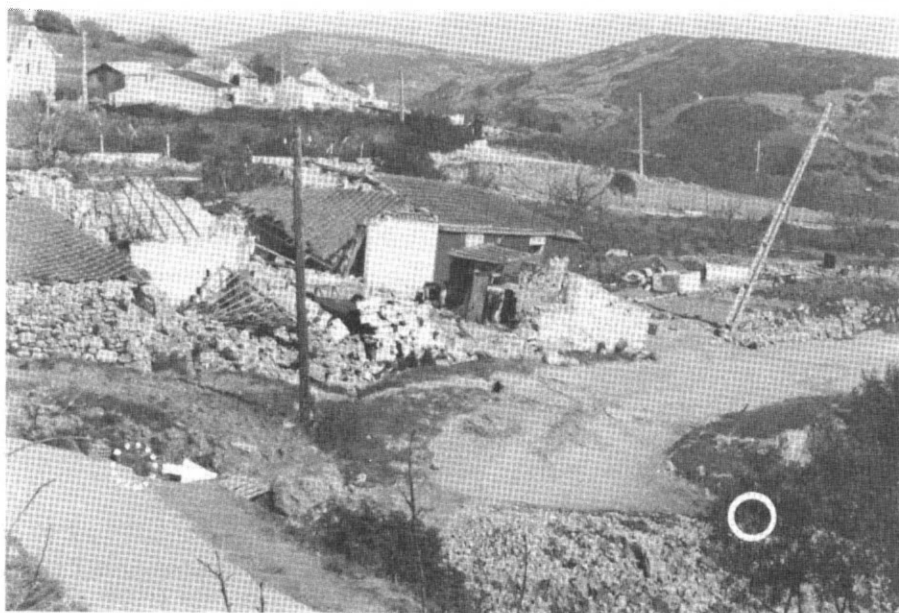
*Fig. 2 – Escorregamento de Roucas (Calhandriz)*

Os fenómenos de instabilidade de taludes são, com frequência, causa de acidentes cujos prejuízos são grandemente acrescidos quando ocorrem em áreas urbanizadas (Figs. 1 e 2). Por seu turno, as modificações da topografia, das condições hidrológicas e hidrogeológicas e dos processos geomorfológicos operadas pela urbanização de novas áreas, são muitas vezes as principais causas dos fenómenos de instabilidade. Tal é o caso de Vila Franca de Xira, Alhandra e, em geral, das pequenas aglomerações daquele concelho onde, devido à

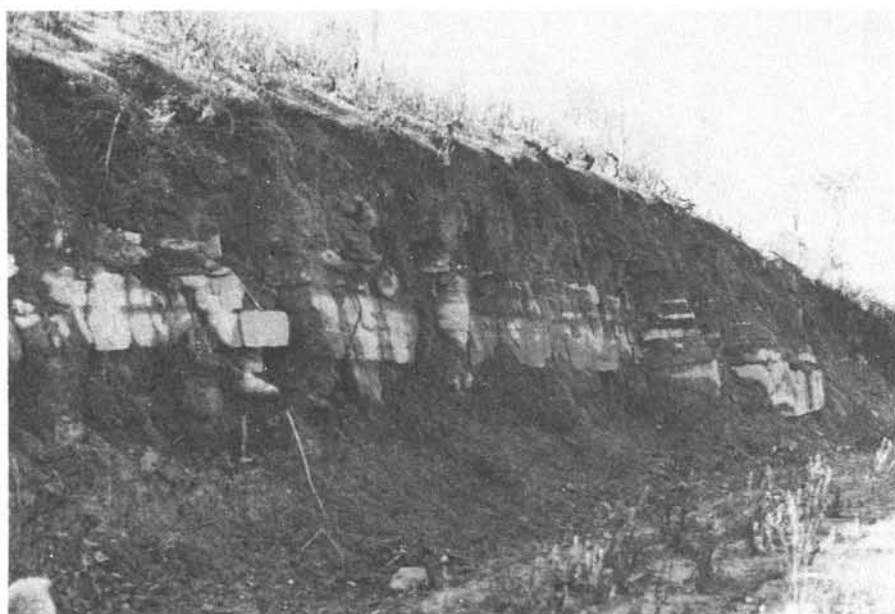
*Fig. 4 – Grés interestratificado nas margas e argilas*

- “Camadas do Freixial” – constituído por grés margosos e margas interestratificadas;
- “Complexo Pteroceriano” – constituído por calcários, grés margosos e margas interestratificadas;
- “Corálico de Amaral” – constituído por calcários recifais resistentes e por calcários margosos pouco consolidados interestratificados com margas;
- “Camadas de Abadia” – composto por margas e argilas com intercalações de bancadas de grés micáceos (Fig. 4).

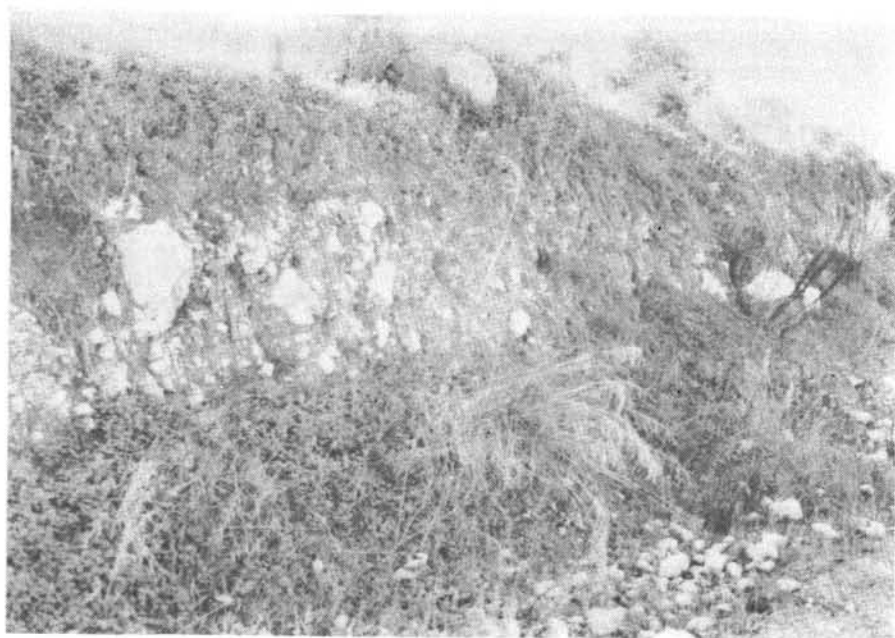
*Fig. 5 – Depósitos de vertente na encosta de Subterra*

As características geomorfológicas da região resultam do forte contraste de resistência entre as formações calcárias e as formações argilosas subjacentes. As encostas são formadas na sua parte superior por uma cornija calcária resistente, fortemente inclinada, e na sua parte média e inferior por um talude côncavo com declive variável (em regra entre 10 e 20%). Ocorre nesta zona

espessura variável de depósitos de vertente constituídos por detritos calcários englobados numa matriz argilosa, (Fig. 5).

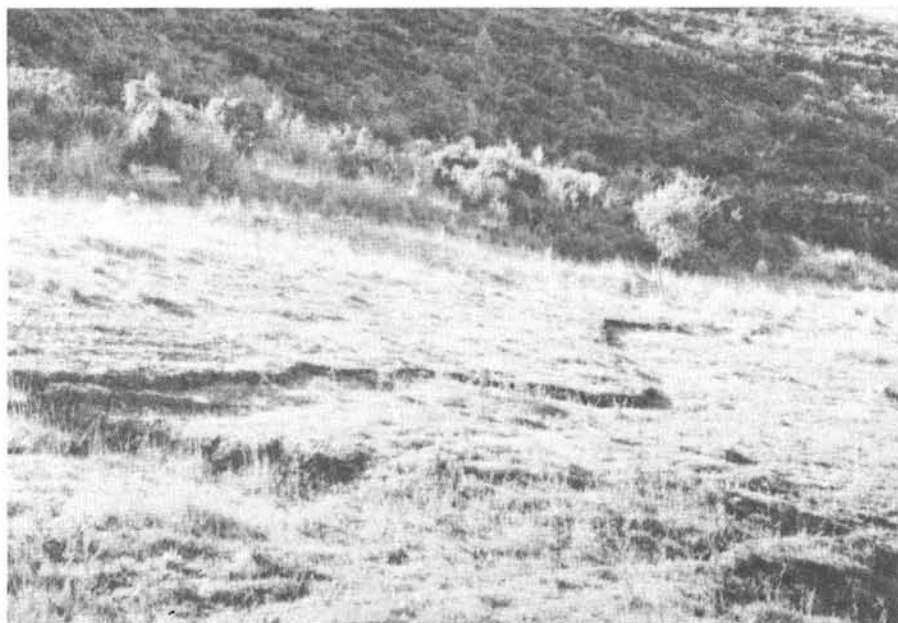
*Fig. 11 – Evidências de escorregamentos superficiais nos depósitos de vertente*

À fluência sucede-se frequentemente, após um período de intensa precipitação, a formação de pequenas roturas circulares (Fig. 11), podendo de seguida ocorrer um escorregamento rápido, especialmente se se efectuarem escavações no pé dos taludes. Trata-se em regra de escorregamentos muito superficiais caracterizados por coeficientes D/L (profundidade/comprimento) muito baixos, controlados pela espessura dos depósitos de vertente a qual se situa em regra entre os 2 e os 8 metros, (Fig. 12).
