NOTAS SOBRE TRATAMENTOS DE CONSERVAÇÃO DE PEDRAS EM MONUMENTOS*

Notes on Stone Conservation Treatments in Monuments

ELDA DE CASTRO**

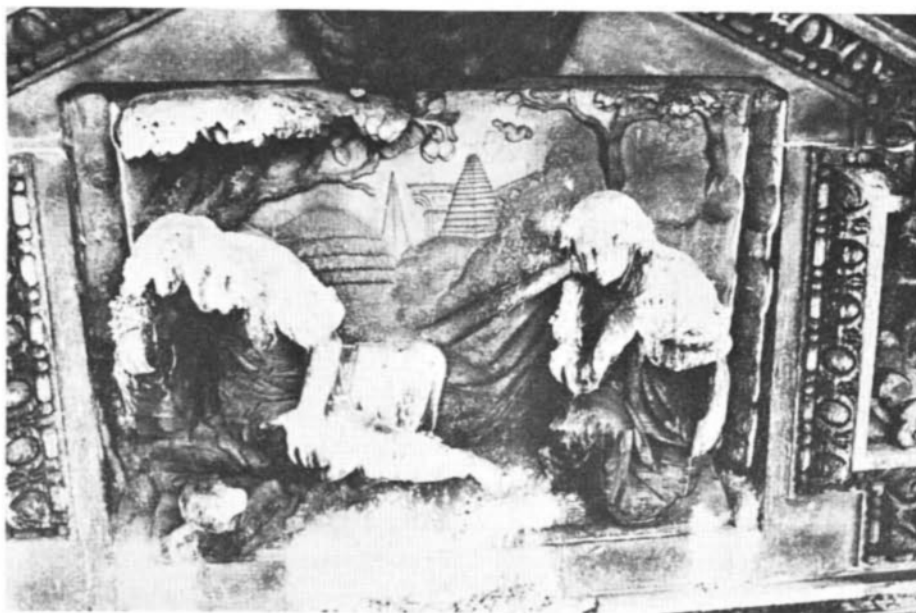
Fig. 4 – Catedral de Milão – Baixo relevo da fachada “Booz e Ruth” antes do restauro, Setembro 1972. (Cliché da “Veneranda Fabbrica del Duomo di Milano”, reprodução autorizada)

- Limpeza das crostas superficiais do mármore utilizando, segundo os casos, ácidos e ligeira escovagem, ou limpeza mecânica com raspadores e escovas de metal (Fig. 4).
- Subsequente tratamento de protecção do mármore com um polímero acrílico e das juntas com uma resina (Fig. 5).
- Substituição de algumas pedras mais atacadas por outras executadas no mesmo mármore, como é o caso de algumas estátuas da fachada principal que são retiradas para museus e substituídas por cópias (Fig. 6).

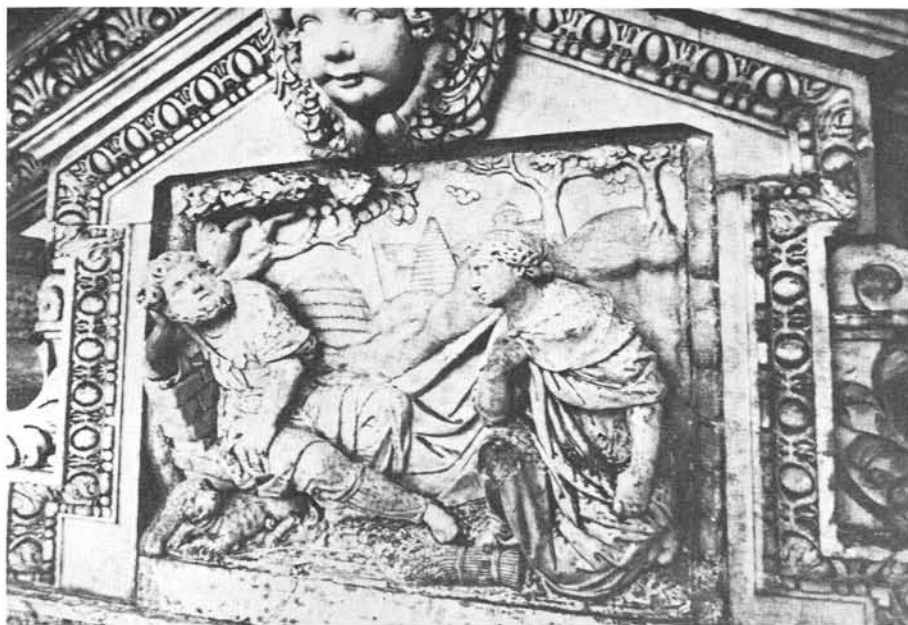
Fig. 5 – Idem, após restauro, Junho de 1973. (Cliché da “Veneranda Fabbrica del Duomo di Milano”, reprodução autorizada)

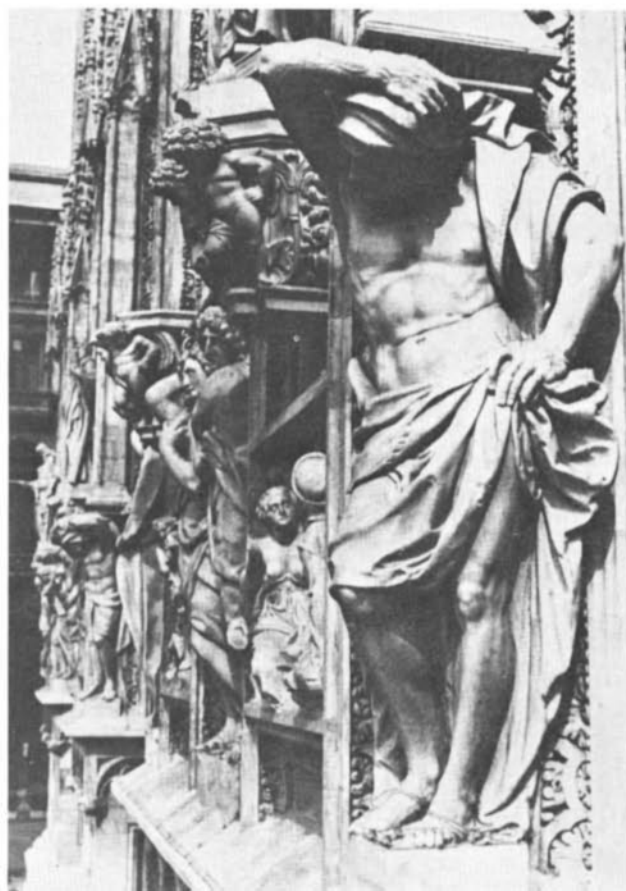
Fig. 7 – Catedral de Milão – Escultura ornamental após restauro e instalação do dispositivo de afastamento dos pombos (fios eléctricos com pontas em aço inoxidável), Setembro de 1974. (Cliché da “Veneranda Fabbrica del Duomo di Milano”, reprodução autorizada)

- Adoptou-se ainda um sistema de afastamento dos pombos dos pontos mais importantes, que consiste na instalação de fios eléctricos com pontas que dão pequenas descargas, quando os pombos lhes tocam, sem todavia os matar (Fig. 7).
