# SETENAVE - ESTALEIROS NAVAIS DE SETÚBAL - ESTACAS DE AN- CORAGEM NAS DOCAS 21 E 22\*

## 1 - Tecnologia de execução das estacas e controle

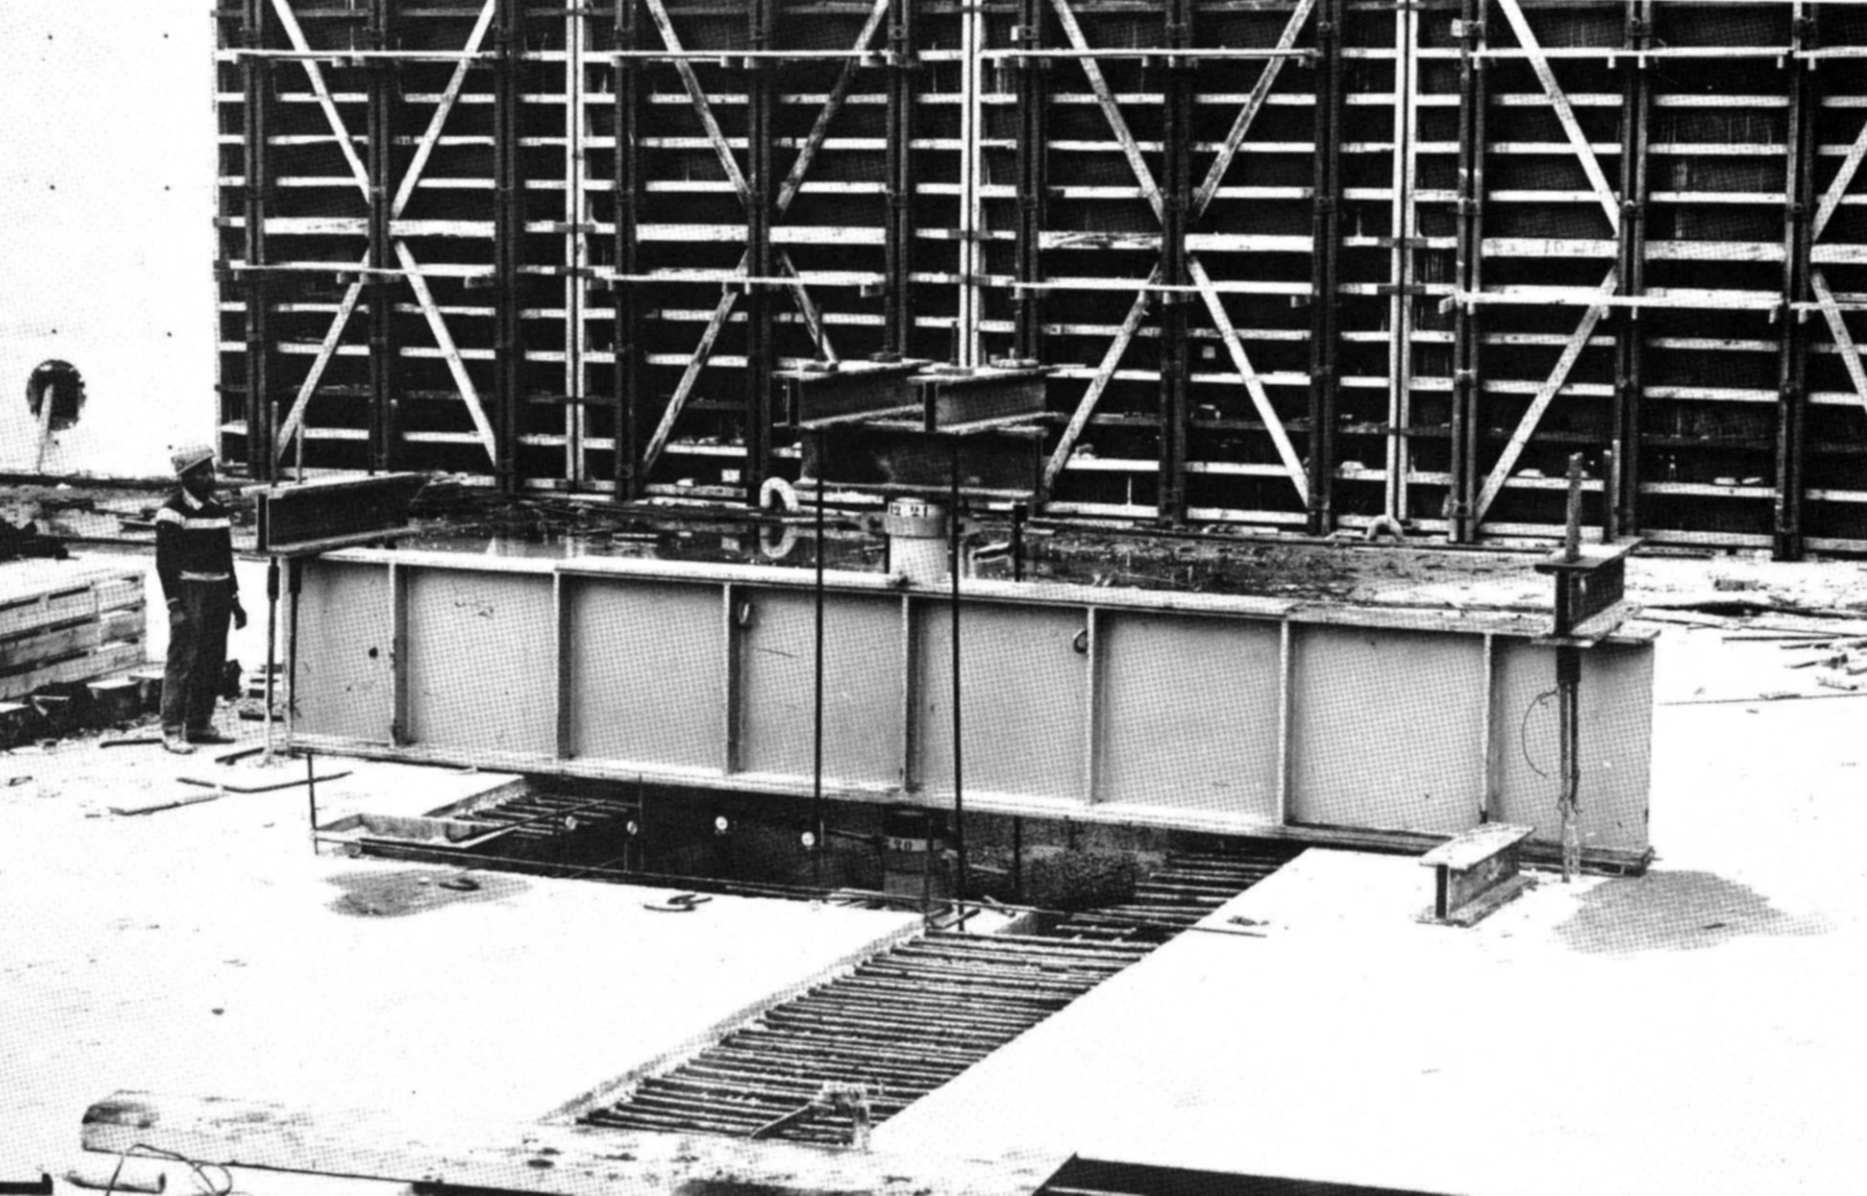
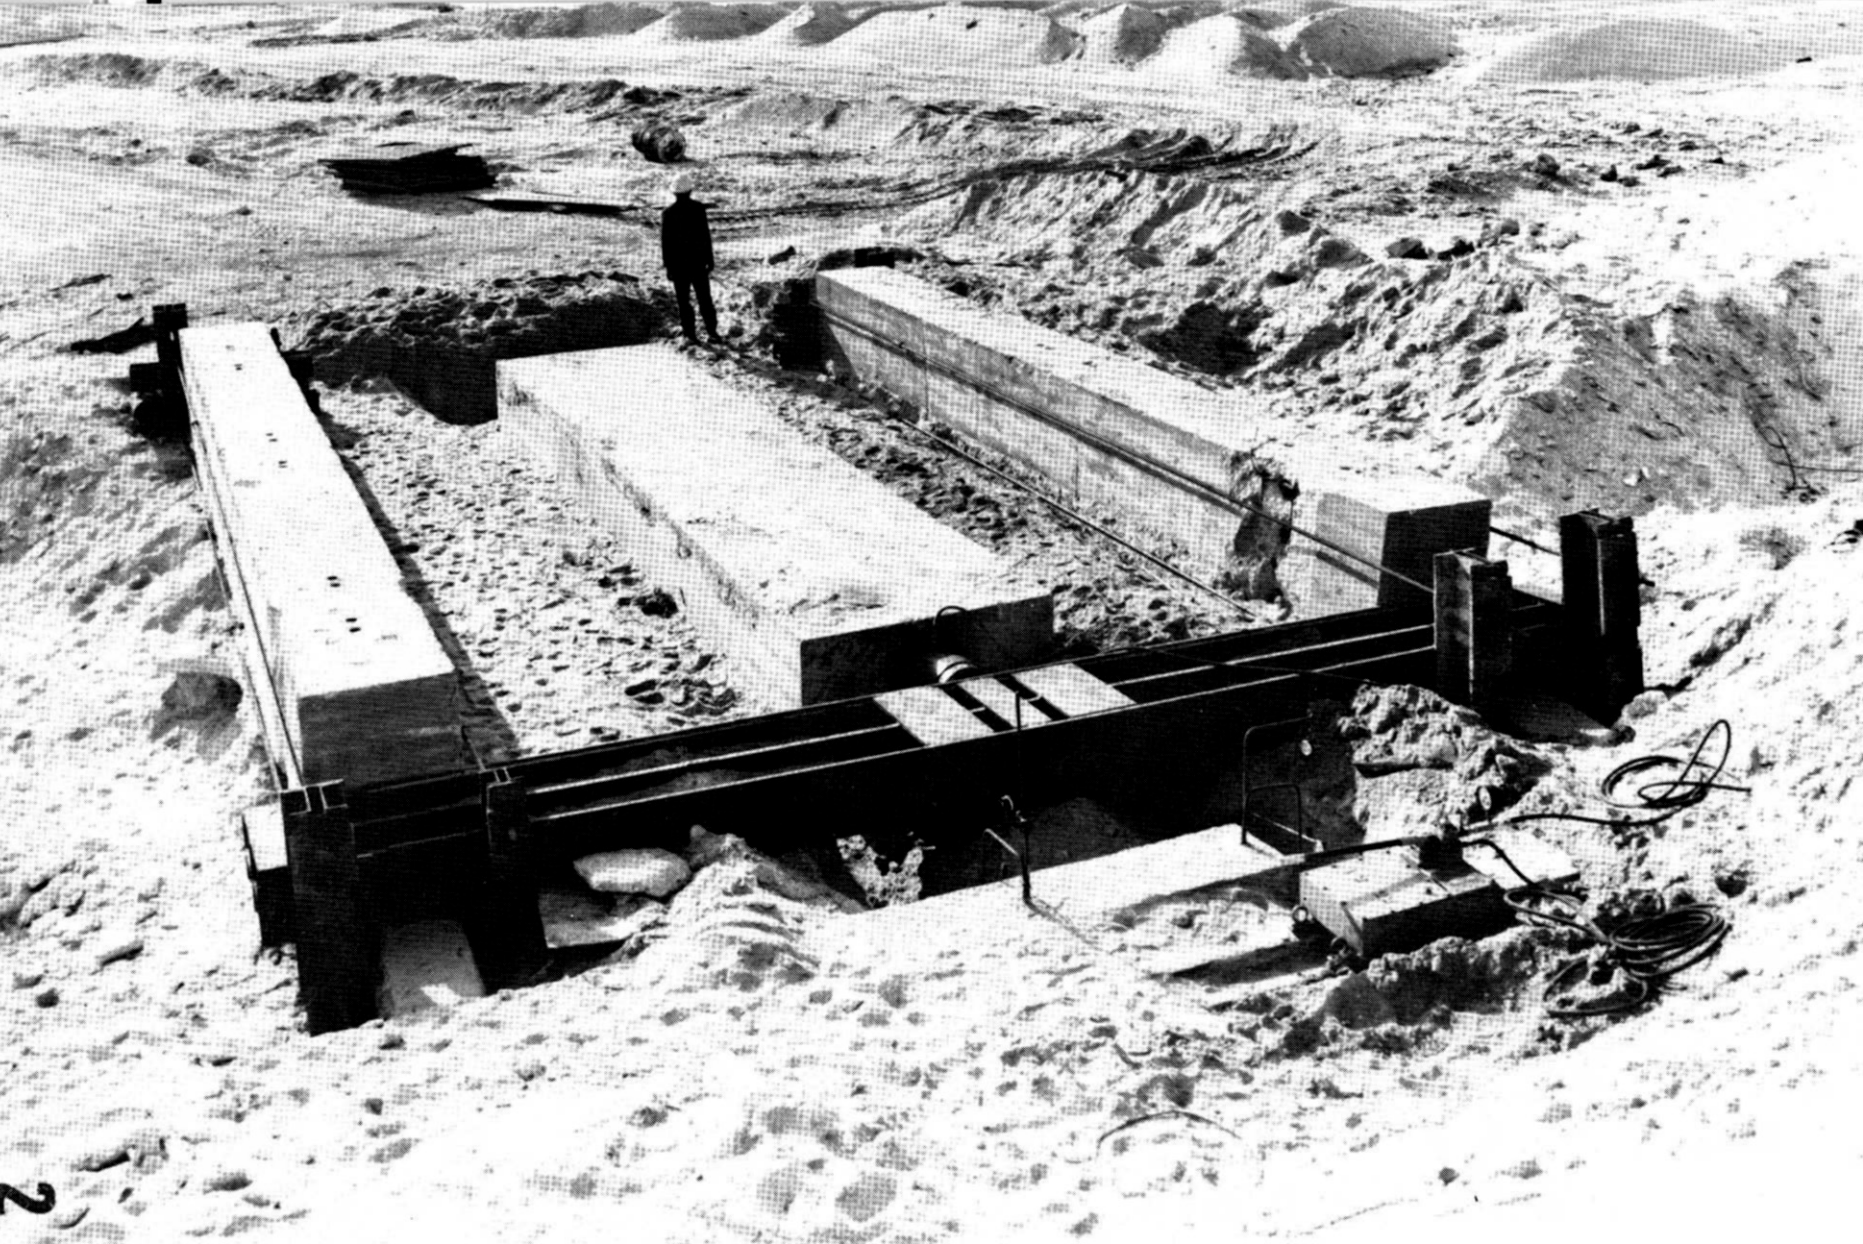
1.7 – As estacas foram ensaiadas com dispositivos de carga e de controle adequados (V. fotografias n.ºs 1 e 2) e segundo Programa acordado com a Fiscalização, constando de número conveniente de ciclos de tracção e compressão até 1,5 e 2,0 vezes as cargas de serviço.

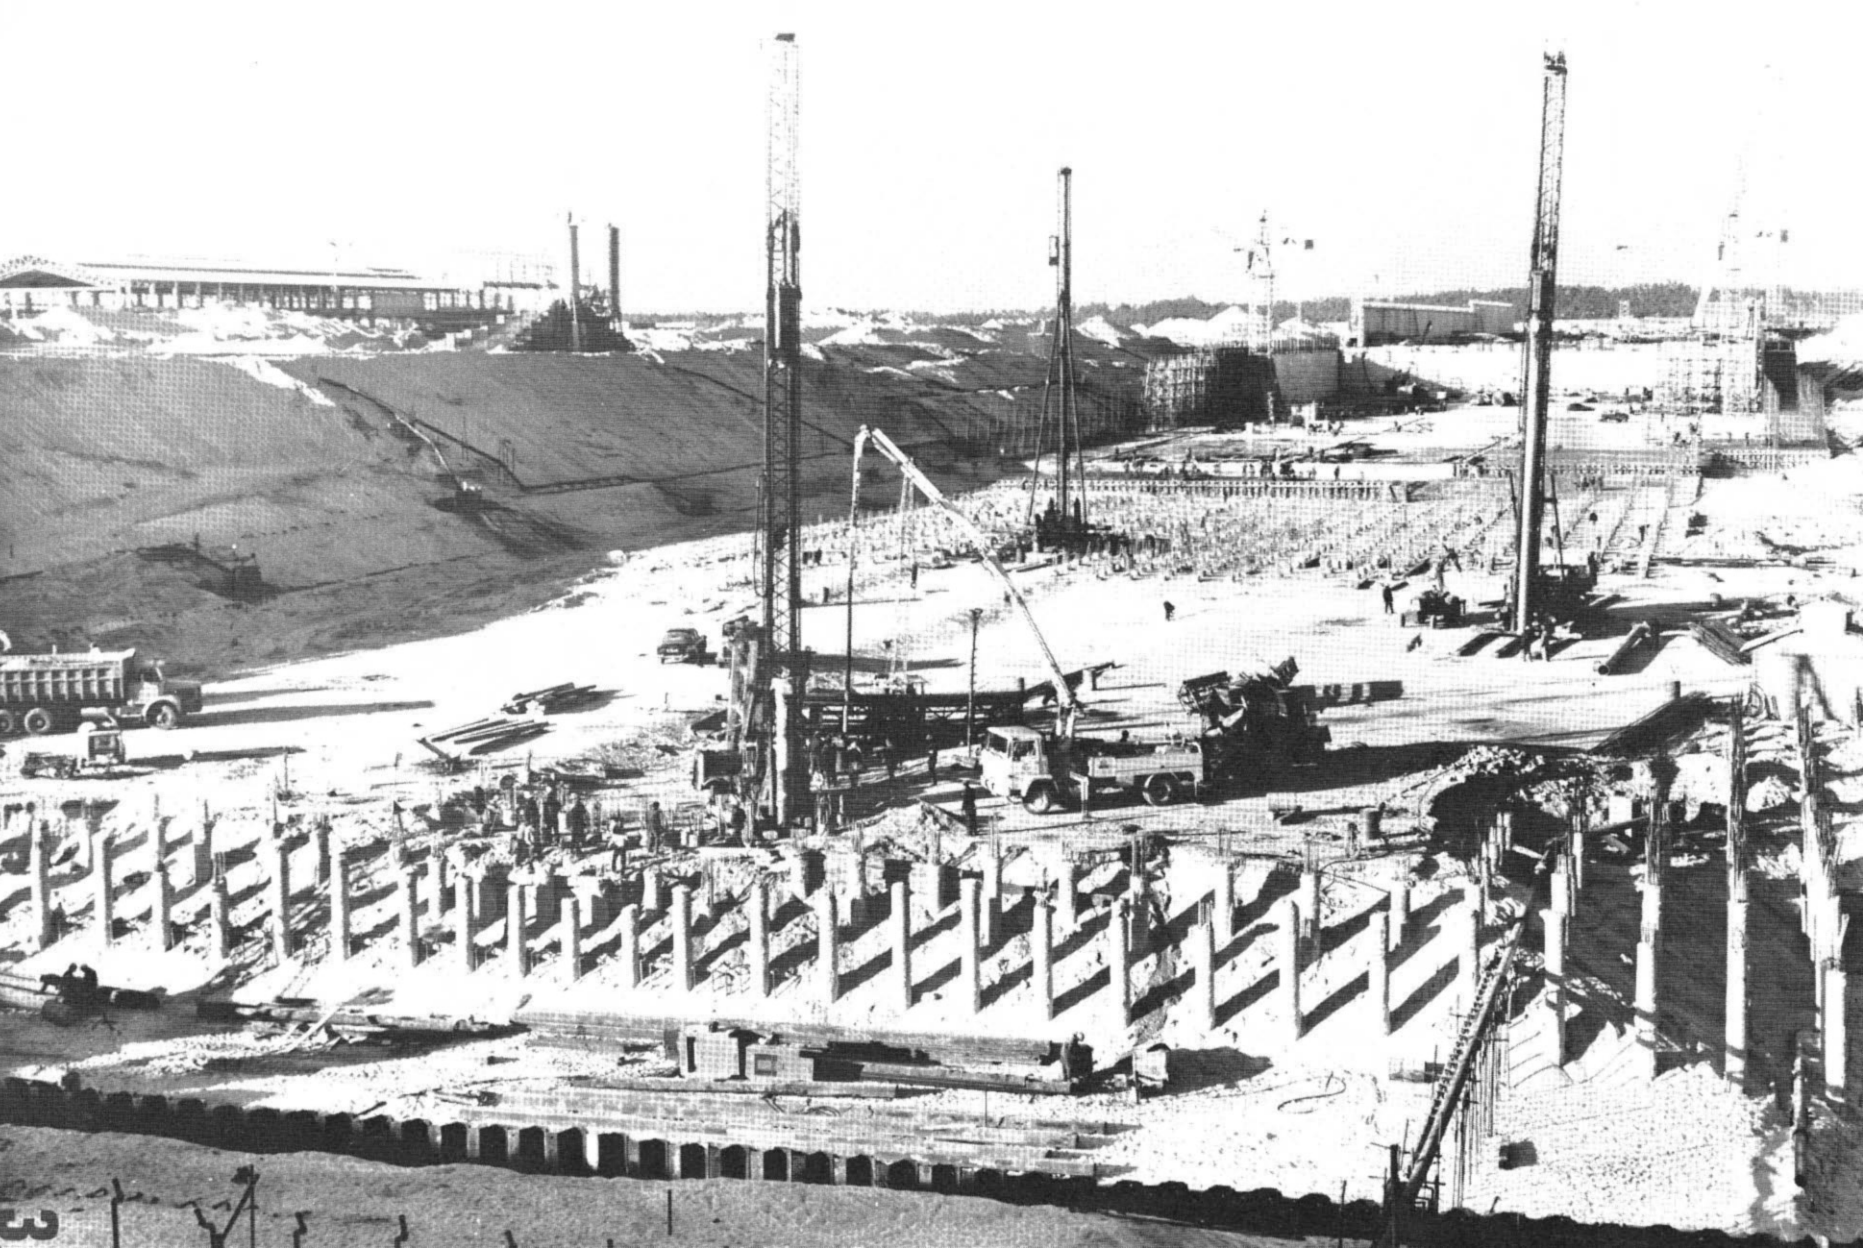
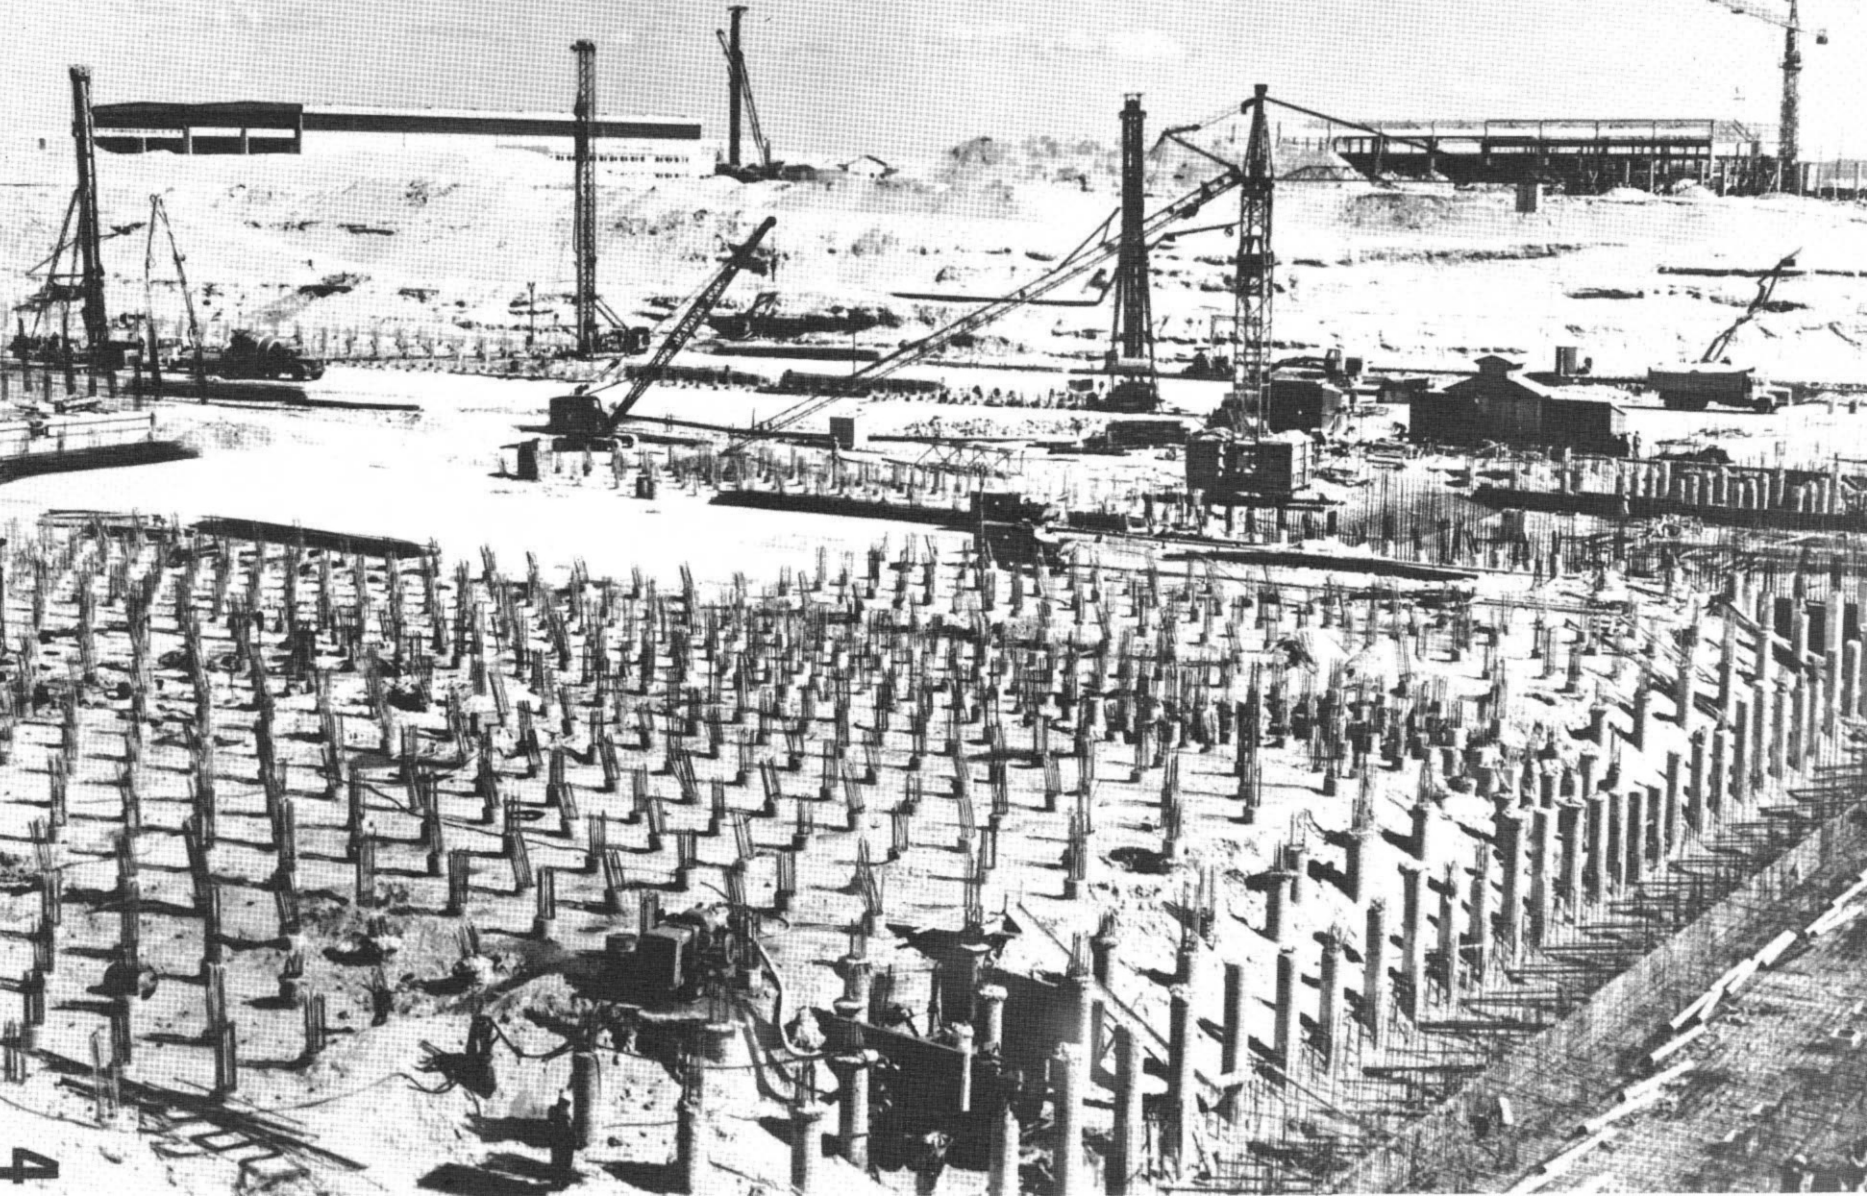
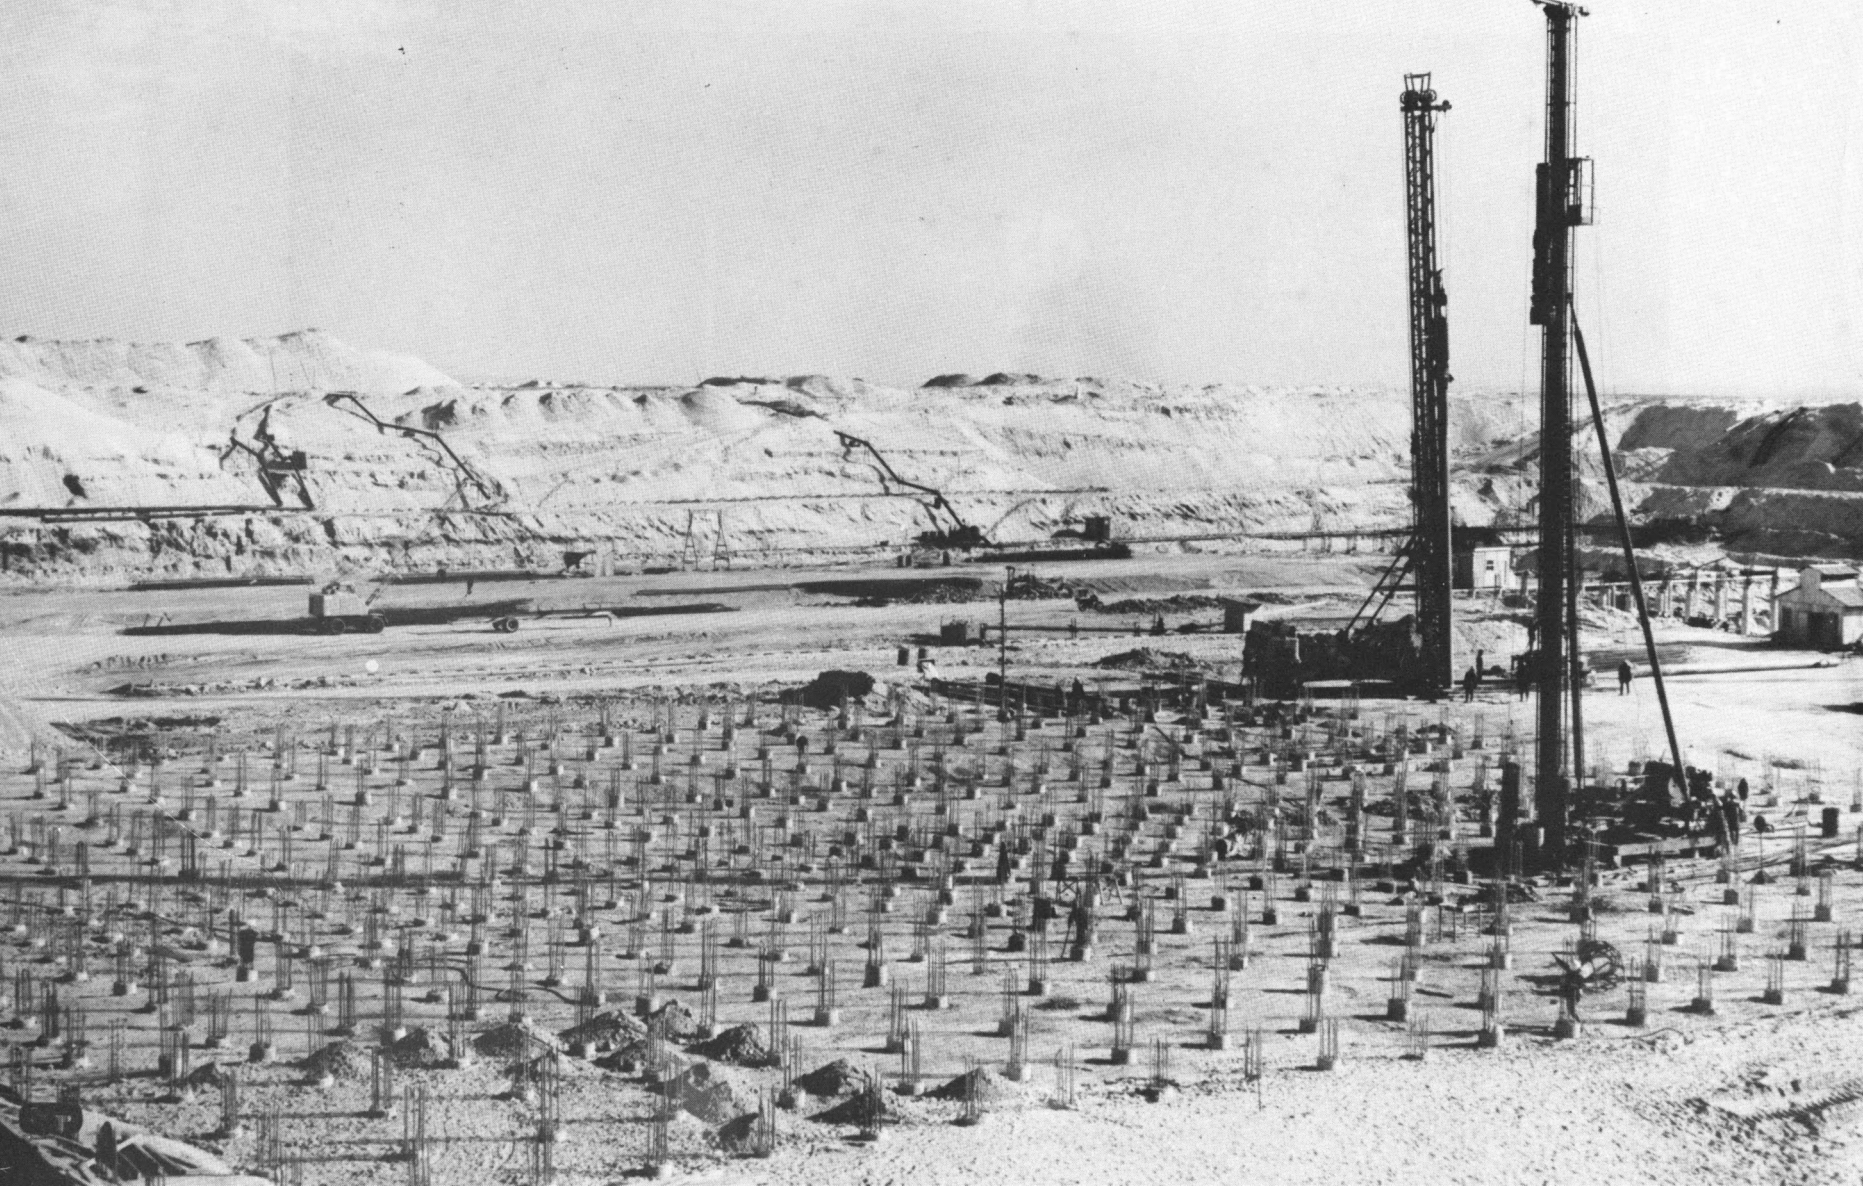
2.4 – O prazo de execução do trabalho de nove meses, inteiramente cumprido, implicou a necessidade de utilização de quatro equipamentos (V. fotografias n.ºs 3, 4, 5 e 6).
