UM EXEMPLO DA INFLUÊNCIA DA LITOLOGIA NA ESTABILIDADE DE TALUDES

An exemple of the influence of lithology on slope stability

RICARDO OLIVEIRA*

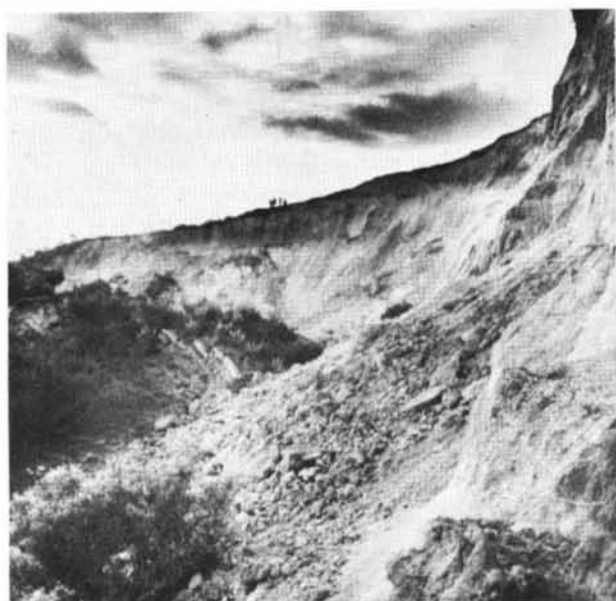
Fig. 1 – Escarpa resultante do escorregamento

O escorregamento provocou uma escarpa com cerca de 2 a 3 dezenas de metros de altura (Fig. 1) e a massa deslocada escorregou, abaixo da cota 40,

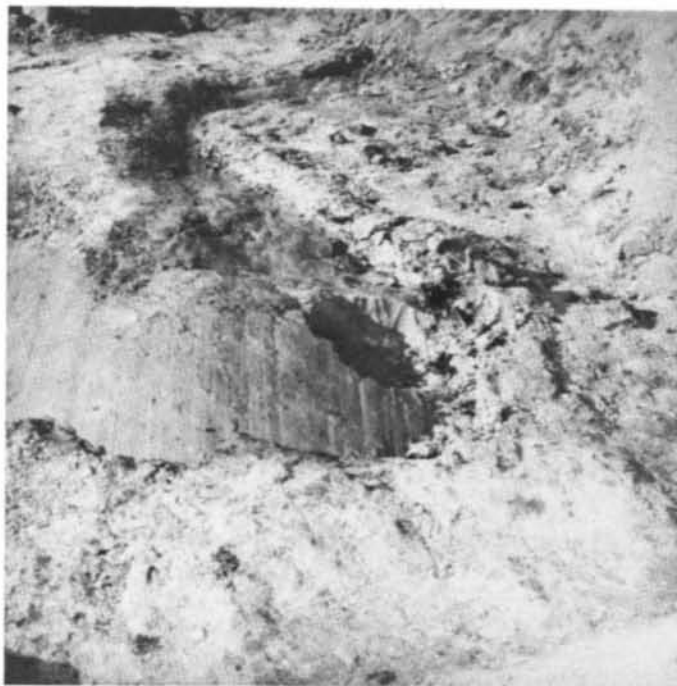
Fig. 4 – Estrias de escorregamento na argila orgânica deslocada

escorregaram e se deslocaram pela encosta, abaixo da cota 40, sobre a terra vegetal, ser constituída por essas mesmas argilas onde eram bem evidentes estrias, resultantes do movimento.

Depois de definido que a superfície de escorregamento se instalara no nível de argilas orgânicas já referido, foram colhidas várias amostras, na sua parte deslocada, para identificação mineralógica e geotécnica.
