ALBUFEIRAS NA ILHA DA MADEIRA: (IMPRESINDÍVEL) IMPERMEABILIZAÇÃO COM GEOSSINTÉTICOS

Water reservoirs on Madeira Island: (essential) waterproofing with geosynthetics

Madalena Barroso^a, Laura Caldeira^a, Pedro França Ferreira^b, Paulo França^b, Carlos Maligno^c

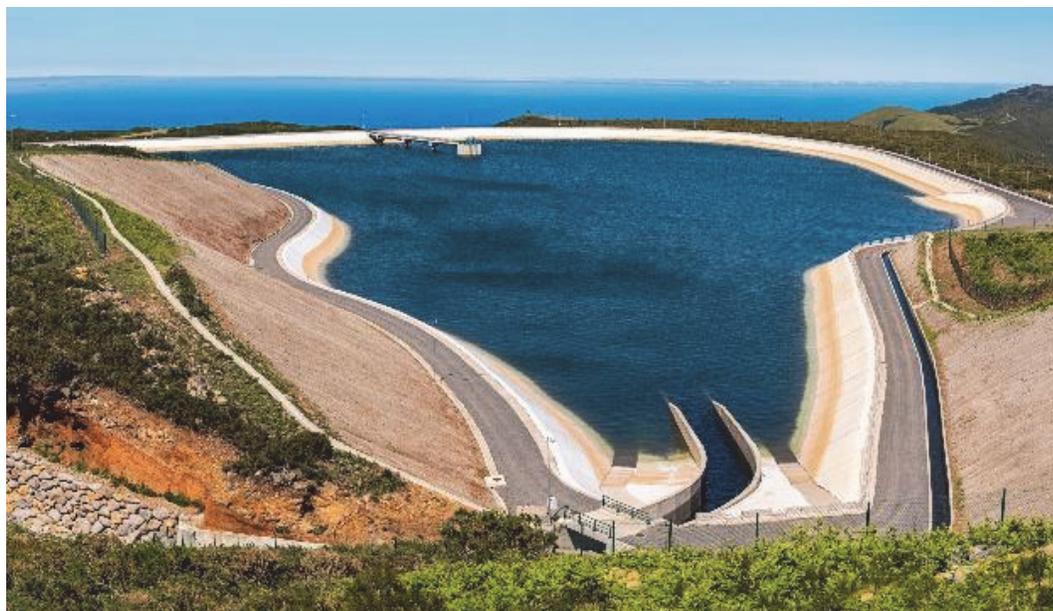
A BPU localiza-se no Paul da Serra, no Concelho da Calheta. Tem o coroamento à cota 1354 m, com um desenvolvimento de 620 m e uma largura de 8 m (Figura 1). A altura máxima da barragem acima da fundação é de 31 m.

Fig. 1 – Vista geral da BPU.

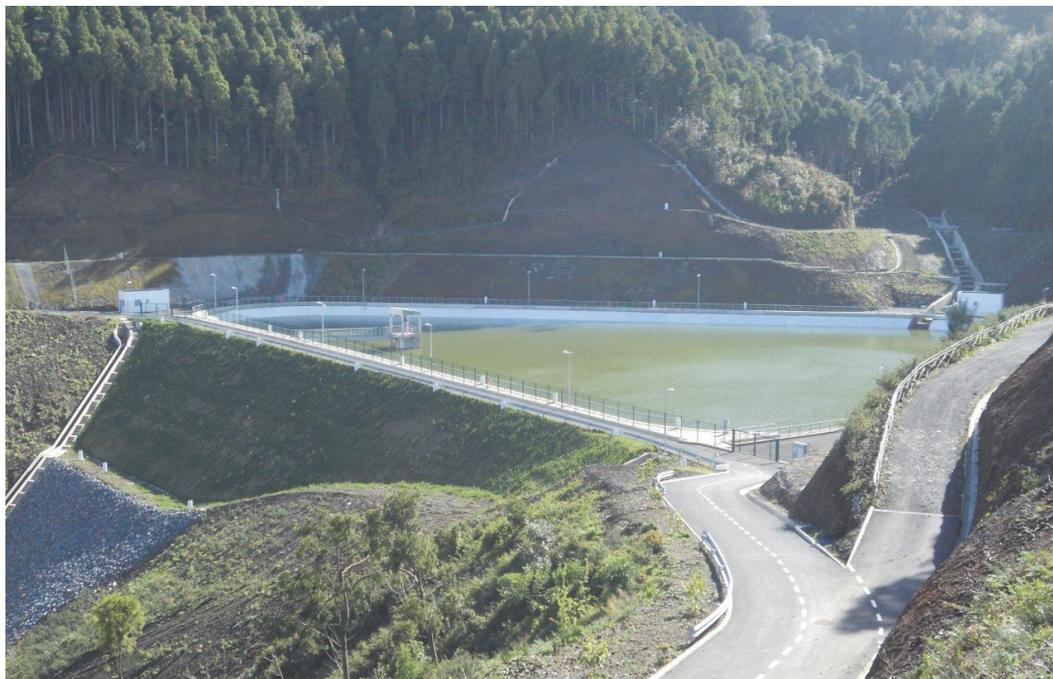
A BP situa-se na freguesia de Santo António da Serra, no Concelho de Machico. Tem o coroamento à cota 740 m, com um desenvolvimento de cerca de 140 m e uma largura de 6 m (Figura 2). Tem 19,5 m de altura máxima acima do talvegue do curso de água a jusante e 22 m acima da cota de fundação.

Fig. 2 – Vista geral da BP.

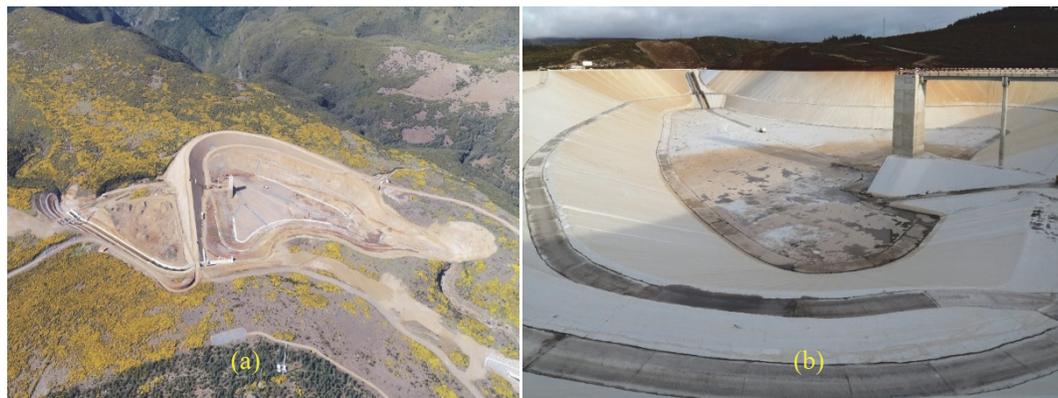
Na Figura 3 apresenta-se uma vista geral da obra antes e após a construção do sistema de impermeabilização.

Fig. 3 – Vista geral da obra: (a) antes da construção do sistema de impermeabilização; (b) após a construção do sistema de impermeabilização.

Na BPU, o sistema de impermeabilização é constituído, do topo para a base, por um geocompósito de impermeabilização, formado por uma geomembrana de PVC, com 2,5 mm de espessura, termoacoplada a um geotêxtil de PP, não tecido, agulhado, com massa por unidade de área de 700 g/m². O geocompósito desempenha simultaneamente as funções de barreira e de

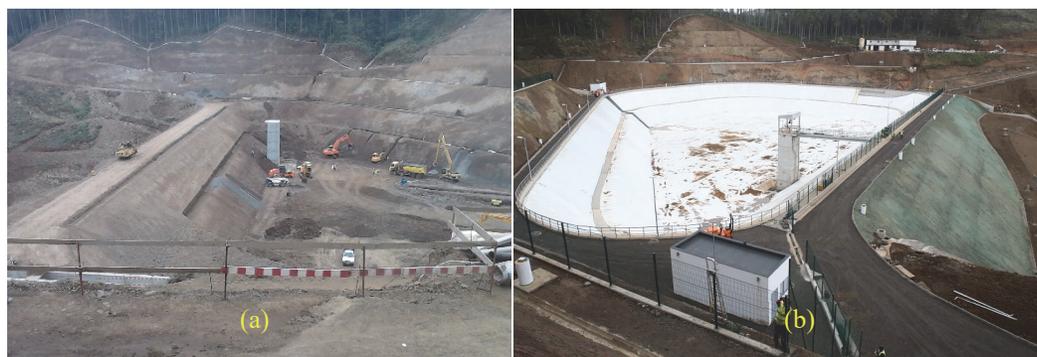
Na Figura 4 apresenta-se uma vista geral da obra durante os trabalhos de terraplenagem e após a construção do sistema de impermeabilização da albufeira.

Fig. 4 – Vista geral da obra: (a) durante os trabalhos de terraplenagem; (b) após a construção do sistema de impermeabilização.

Na BP, o sistema de impermeabilização é constituído por uma geomembrana de PEAD, com 2,5 mm de espessura, com a função de barreira, e por um geotêxtil de PP, não tecido, agulhado, com massa por unidade de área de 600 g/m², com a função de proteção da geomembrana contra o punçamento.

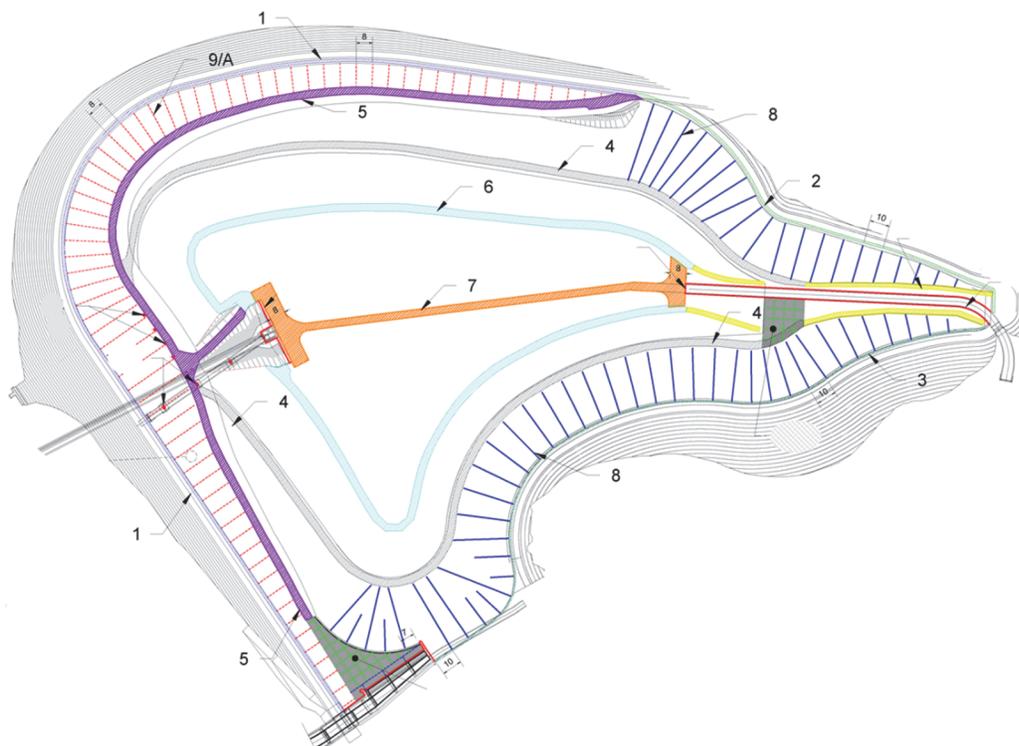
Na Figura 5 apresenta-se uma planta da barragem do Pico da Urze e sua albufeira com o sistema de ancoragens.

- 1 – Vala trapezoidal em betão no coroamento da barragem
- 2 – Vala retangular (1m×0,5m) em betão na crista dos taludes da albufeira
- 3 – Vala retangular (0,8m×0,5m) em betão na crista dos taludes da albufeira
- 4 – Balastro na banquetta intermédia à cota 1338 m
- 5 – Balastro na banquetta intermédia a cota variável (mínimo 1335 m)
- 6 – Balastro no pé do talude
- 7 – Balastro no alinhamento central do fundo da albufeira
- 8 – Fixações mecânicas às valas de betão (taludes superiores da albufeira)
- 9/A – Fixações mecânicas ao betão projetado (paramento de montante da barragem)

Fig. 5 – Planta da barragem do Pico da Urze e sua albufeira com o sistema de ancoragens (adaptado de CARPI, 2019).

Na BPU, em face da ação do vento da região, verificou-se que não seria possível garantir a segurança e a durabilidade da solução com uma configuração tradicional das ancoragens, localizadas essencialmente na crista, em banquetas se existentes e na base de taludes, pelo que se adotou uma configuração bastante flexível, essencialmente constituída por ancoragens ao longo dos taludes, sendo o seu espaçamento calculado de modo a verificar os estados limites relevantes para o sistema. Deste modo, o sistema de ancoragem dos geossintéticos concebido inclui os seguintes elementos:

- valas perimetrais em betão no coroamento da barragem e na crista dos taludes da albufera;
- balastros materializados por lajes de betão colocados nas banquetas intermédias, no pé dos taludes de escavação, no pé dos taludes do fundo da albufera, e no alinhamento central do fundo da albufera;
- fixações mecânicas constituídas por chapas metálicas colocadas no paramento de montante da barragem e nos taludes superiores da albufera; no paramento de montante da barragem, as chapas metálicas foram fixadas à camada de betão projetado através de ancoragens mecânicas expansivas e, nos taludes superiores da albufera, foram fixadas a valas de

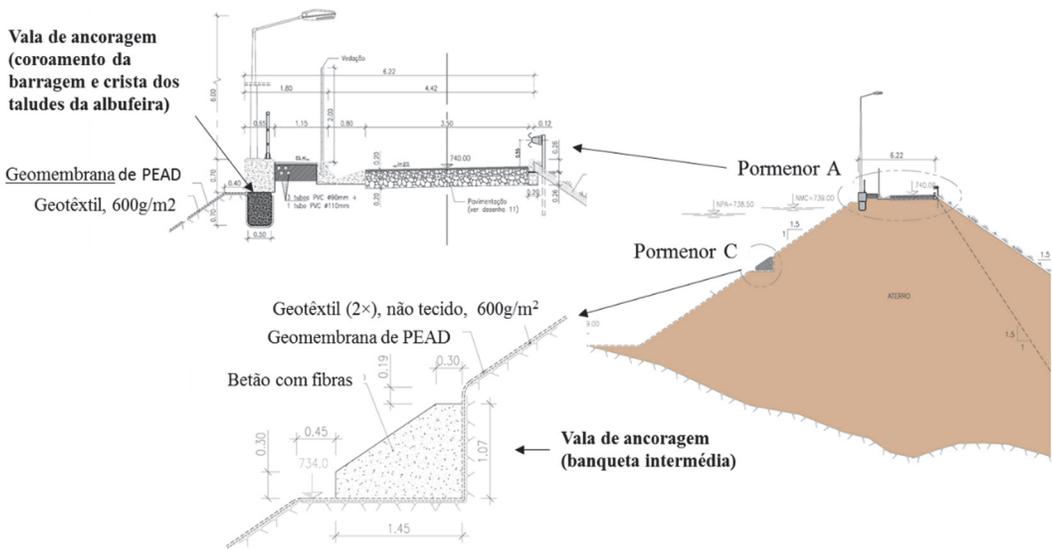
Na BP, em face da ação do vento da região e das dimensões da obra, o sistema de ancoragens dos geossintéticos concebido é constituído pelos seguintes elementos (Figura 6):

- valas de ancoragem em betão, de forma retangular, no coroamento da barragem e na crista dos taludes (à cota 740 m);
- vala de ancoragem em betão, forma trapezoidal, na banquetta intermédia da barragem (à cota 734 m).

Fig. 6 – Sistema de ancoragens na barragem da Portela.

O dimensionamento dos elementos de ancoragem foi realizado com base na verificação da sua estabilidade face à ação de um vento com velocidade de 80 km/h. Foram verificados os seguintes estados limites últimos:

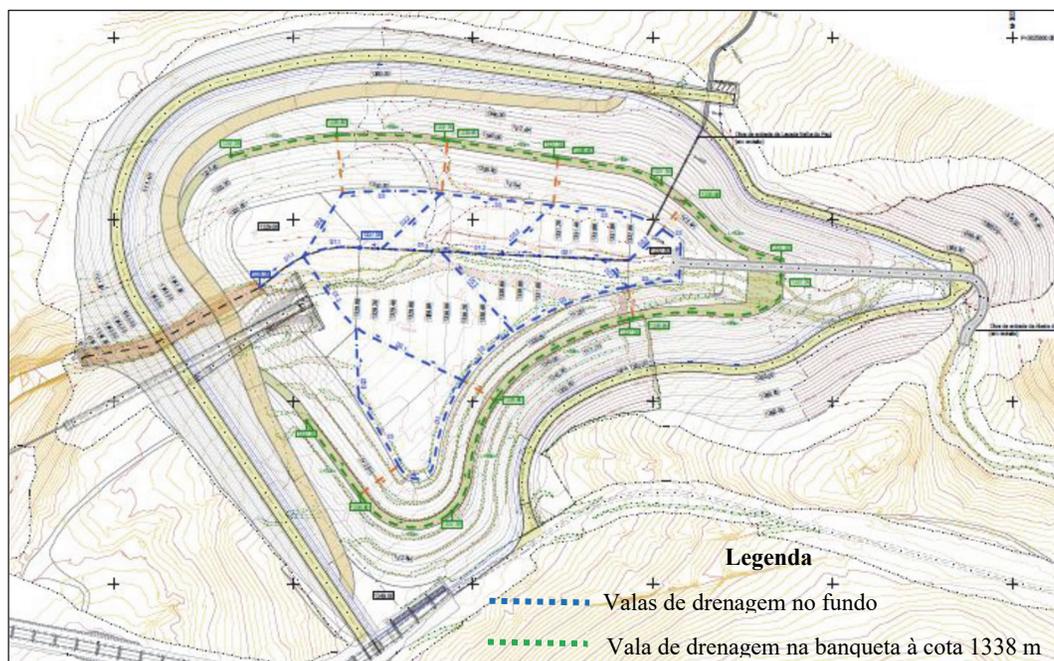
Na Figura 7 apresenta-se uma planta com a configuração das valas de drenagem subsuperficiais na banqueta intermédia à cota 138m e no fundo da albufeira.

Fig. 7 – Planta com o sistema de drenagem subsuperficial da BPU (adaptado de TPF, 2019).

Na BPU, o sistema de drenagem sob o geocompósito de impermeabilização é constituído pelos seguintes elementos:

- uma vala de drenagem no pé dos taludes superiores de escavação, na banquetta à cota 1338 m;
- sete descidas de talude, para condução da água para a vala de drenagem do pé dos taludes de escavação no fundo da albufeira;

- uma vala de drenagem perimetral no pé dos taludes de escavação no fundo da albufeira;
- um conjunto de valas de drenagem de ligação da vala de drenagem perimetral do fundo da albufeira à vala de drenagem central;
- uma vala de drenagem central de recolha dos caudais das restantes valas de drenagem e de ligação ao tapete drenante na base do aterro da barragem;
- diversas máscaras drenantes, executadas em zonas com ressurgências de água, para captação dos respetivos caudais e sua condução para as valas de drenagem;
- geotêxteis drenantes, instalados em zonas com humidade.

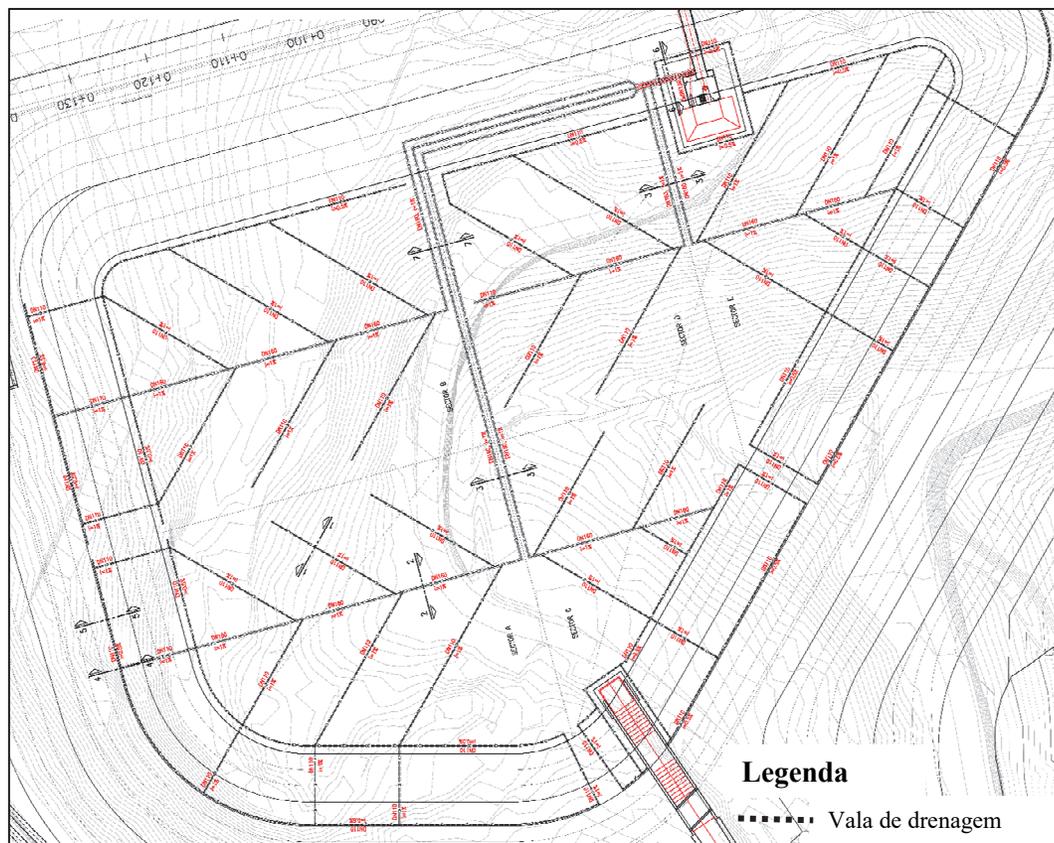
Na Figura 8 apresenta-se uma planta com a configuração das valas de drenagem subsuperficiais no fundo da albufeira da BP.

Fig. 8 – Planta com o sistema de drenagem subsuperficial da BP.

Na BP, o sistema de drenagem subsuperficial inclui cinco setores independentes, que permitem a leitura individualizada do caudal percolado em cada um dos setores, com vista à fácil identificação dos locais onde possam ocorrer eventuais fugas devido a danos na geomembrana e promover a sua rápida reparação.

O sistema de drenagem é formado tubos de PVC com 110 mm de diâmetro, corrugados e perfurados, dispostos no interior das valas de drenagem no fundo da albufeira. Os tubos de PVC são envolvidos em material granular compactado (diâmetro médio de 4 cm), que por sua vez se encontra envolvido em geotêxtil de filtragem.

Os tubos de PVC perfurados estão ligados a tubos de PVC lisos, com 160 mm, que transportam a água. No extremo de montante do circuito de tomada de água e descarga de fundo, os tubos de recolha são integrados para efeitos de controlo.

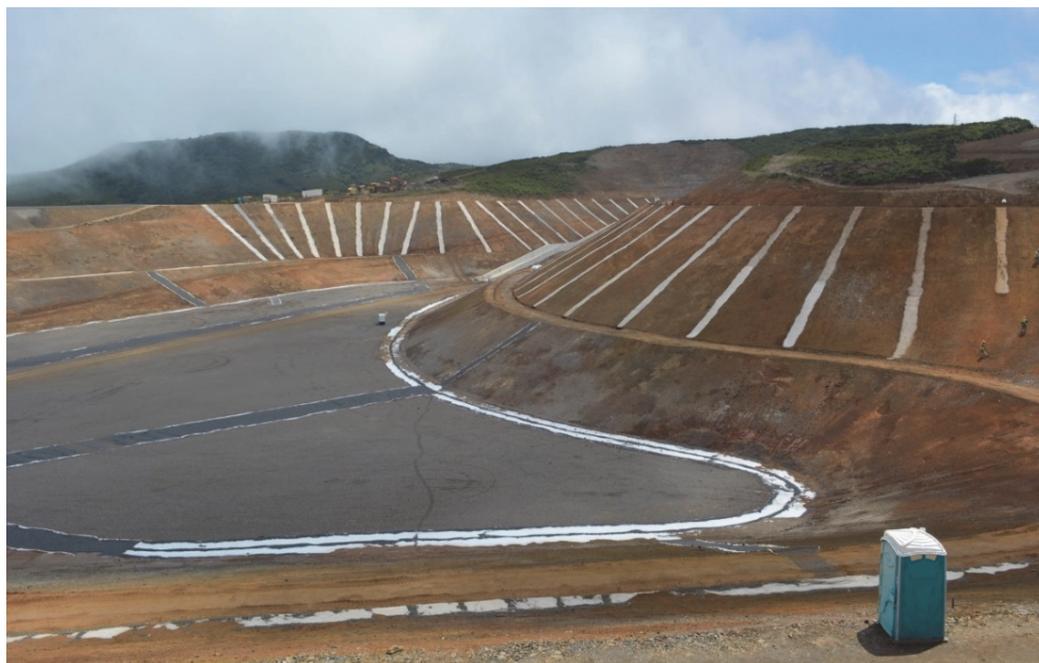
Na BPU, o primeiro aspeto a salientar sobre a construção do sistema de ancoragens prende-se com as fixações mecânicas. Nos taludes superiores de escavação da albufeira, as chapas metálicas colocadas sobre o geocompósito de impermeabilização foram ligadas a valas de betão, construídas segundo a linha de maior declive. Estas valas interessaram o talude superior, entre a crista e a banquetta intermédia à cota 1338 m, e foram executadas com um espaçamento de 10 m (Figura 9).

Fig. 9 – Vista das valas de betão executadas segundo a linha de maior declive nos taludes superiores.

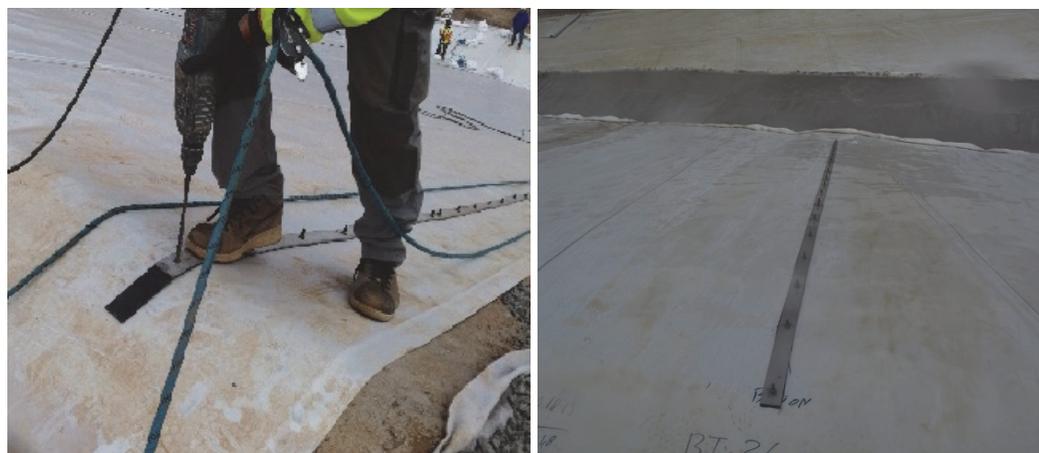
As chapas metálicas foram fixadas às valas em betão por parafusos e buchas químicas, conforme ilustrado na Figura 10.

Fig. 10 – Exemplo da fixação das chapas metálicas às valas de betão executadas segundo a linha de maior declive na parte superior dos taludes da albufeira.

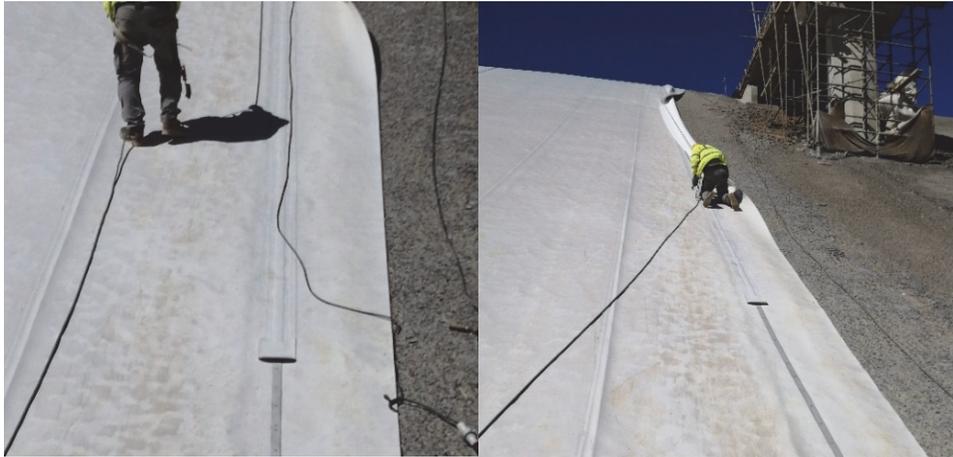
Para assegurar a estanquidade do sistema de impermeabilização, as chapas metálicas foram cobertas com uma faixa de geomembrana (Figura 11).

Fig. 11 – Exemplo da colocação da faixa de sobreposição sobre as chapas metálicas no paramento de montante da barragem.

No paramento de montante da barragem, as chapas metálicas foram ligadas à camada de betão projetado de 0,10 m espessura, devidamente armado com geogrelha, através de parafusos espaçados de 0,20 m. As chapas metálicas distam 8 m entre si.

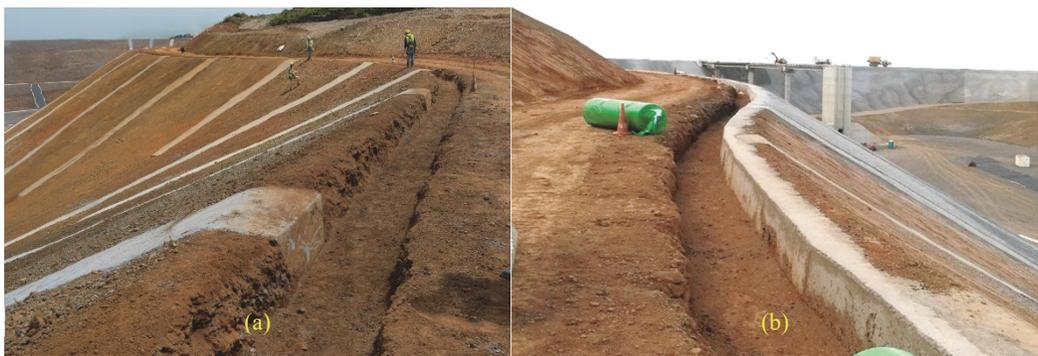
A construção das valas de ancoragem na crista dos taludes da albufeira apresentou algumas dificuldades. Na margem direita, observou-se que os materiais se desagregavam facilmente, continham fragmentos rochosos com dimensões e características incompatíveis com a colocação do geocompósito de impermeabilização e, nem sempre, era respeitada a distância à crista do talude definida, de 0,5 m (Figura 12a). Estes problemas foram solucionados mediante a estabilização da vala de ancoragem com betão, colocando cofragem na face junto ao talude (Figura 12b) e aumentando a distância entre vala de ancoragem e a crista do talude, para 1,0 e 1,5 m, nos locais onde era previsível a existência de material rochoso facilmente desagregável.

Fig. 12 – Vista da vala de ancoragem na crista dos taludes da albufeira: (a) antes da reparação; (b) após a reparação.

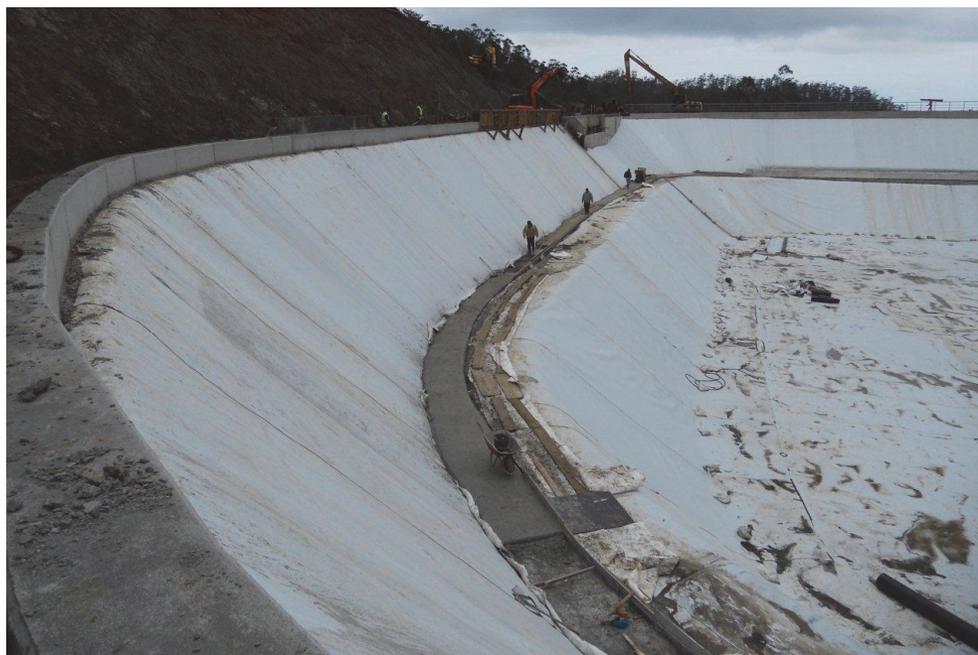
Na BP, a execução do sistema de ancoragens, de um modo geral, não levantou grandes dificuldades. Na Figura 13 apresenta-se a execução da vala de ancoragem à cota 734 m.

Fig. 13 – Vista da execução da vala de ancoragem na banquetta intermédia da albufeira à cota 734 m.

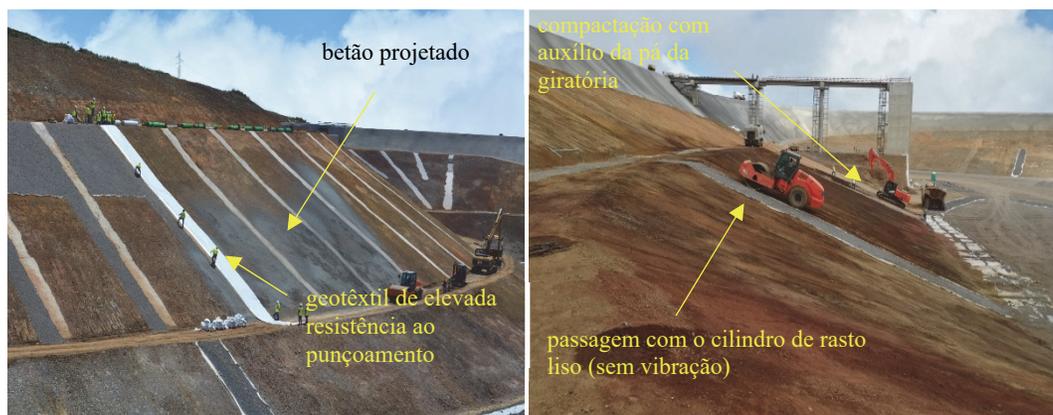
Dependendo do incumprimento e da localização e inclinação da superfície, foi adotada uma das seguintes medidas (Figura 14):

- colocação de uma camada de betão projetado, em zonas de rocha fortemente fraturada;
- colocação de geotêxtil de proteção com massa por unidade área de 1000 g/m^2 , em superfícies de maior irregularidade e com partículas de dimensões superiores a 60 mm ;
- compactação com auxílio da pá da giratória, em superfícies de menor irregularidade;
- regularização com meios manuais, em zonas com cavidades e/ou com fragmentos rochosos contundentes (preenchimento de cavidades e remoção de fragmentos rochosos);
- passagem com o cilindro de rasto liso (sem vibração), em zonas de menor inclinação dos taludes.

Fig. 14 – Exemplos de regularização da superfície de apoio em curso.

Na BPU, constatou-se que nem sempre era possível cumprir os critérios de aceitação definidos no projeto, sobretudo nos taludes superiores da albufeira. Eram visíveis locais onde a superfície era muito irregular, com zonas rochosas protuberantes e zonas mais deformáveis.

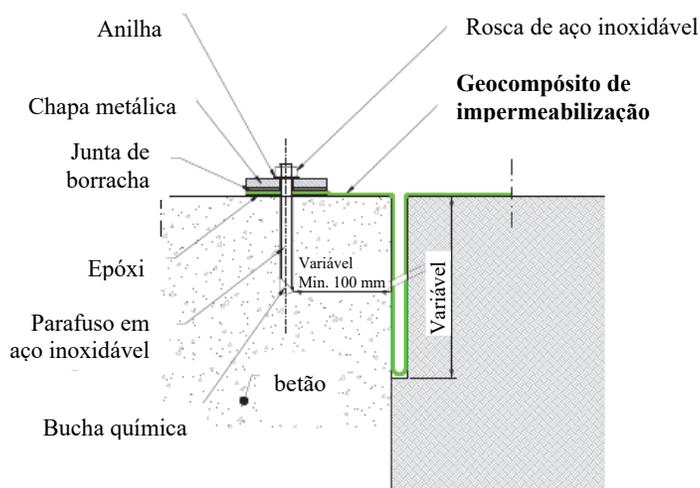
Na BPU, a execução das ligações entre o geocompósito de impermeabilização e as estruturas de betão existentes no interior da albufeira (descarregador de cheias, torre de tomada de água e respetivos muros ala, Canal de Entrada da Ribeira do Alecrim e pilares do passadiço) colocou também alguns desafios. Para acomodar os eventuais assentamentos do solo junto às estruturas de betão, o geocompósito devia ser colocado com uma folga (dobra), localizada na zona de transição entre o solo (material que está sujeito a sofrer assentamentos no futuro) e a estrutura, tal como ilustrado, a título de exemplo, na Figura 15.

Fig. 15 – Exemplo da ligação entre o geocompósito de impermeabilização e torre de tomada de água (CARPI, 2019).
