INCIDENCIA DE LOS RELLENOS CONTROLADOS EN LA CONSERVACIÓN DE LOS EDIFICIOS INCA EN CUSCO

Incidence of controlled filling on the conservation of the Inca buildings in Cusco

Amparo Abarca Ancori^a, Hugo Anselmo Ccama Condori^a

^a Instituto de Investigación en Arquitectura y Construcciones, Universidad Nacional del Altiplano, Perú

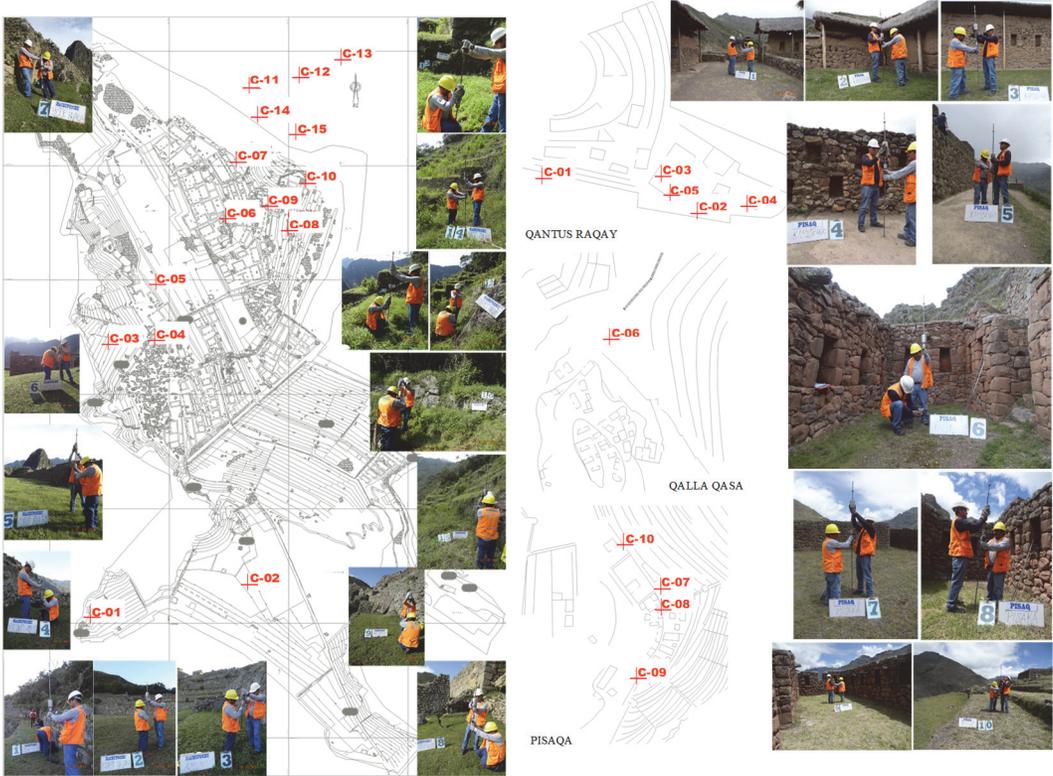
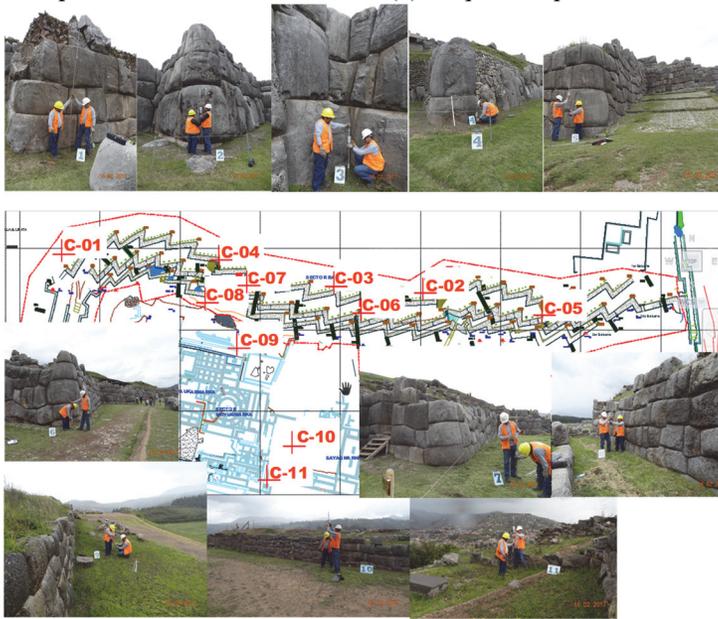
Fig. 2 – Ubicación de los puntos de investigación *in situ* para los ensayos DPL y Esclerómetro

La evaluación del emplazamiento (condiciones locales), se realizó tomando en consideración cinco factores (geología, clima, nivel freático, efecto sismo y relieve), en la Fig. 2, se detallan los puntos de prospección en cada una de las *Llaqtas*.

c) *Nivel freático*. La evaluación se llevó a cabo con el ensayo DPL (NTP 339.159, 2001). Por la condición de patrimonio que ostentan las tres *Llaqtas* en estudio, el número de ensayos Penetrométricos autorizados y realizados fue restringido; así, en Machupicchu se realizaron quince (15) puntos de investigación; en Písaq diez (10), y en Saqsaywaman once (11). A partir de los treinta y seis (36) ensayos Penetrométricos, se determinaron el tipo de suelo, que fue contrastada con información de las excavaciones arqueológicas, la revisión de literatura especializada y la profusa observación *in situ*. Ello posibilitó determinar la existencia o no de nivel freático.

d) *Efecto sismo*. La evaluación se realizó con: Esclerómetro y Penetrómetro Dinámico Ligero. El Ensayo DPL utilizado, fue correlacionado directamente con el Ensayo de Penetración Estándar (SPT). La Norma Técnica Peruana (NTP E.030, 2016) sobre “Diseño Sismorresistente”, establece la clasificación de perfiles de suelos; especificando que, debe tomarse en cuenta el promedio ponderado de los Ensayos de Penetración Estándar, considerando los espesores de los estratos granulares. Por tanto, el promedio ponderado del número de golpes determina el Perfil de Suelo (Tipo) en las *Llaqtas* Inca en estudio. Esta información se complementó con el número promedio de rebote de los macizos rocosos ensayados con el Martillo de Schmidt, que determinan el tipo de Suelo. La velocidad de propagación de las ondas de corte, se determinó con ambos ensayos, que evidencian el efecto sismo.

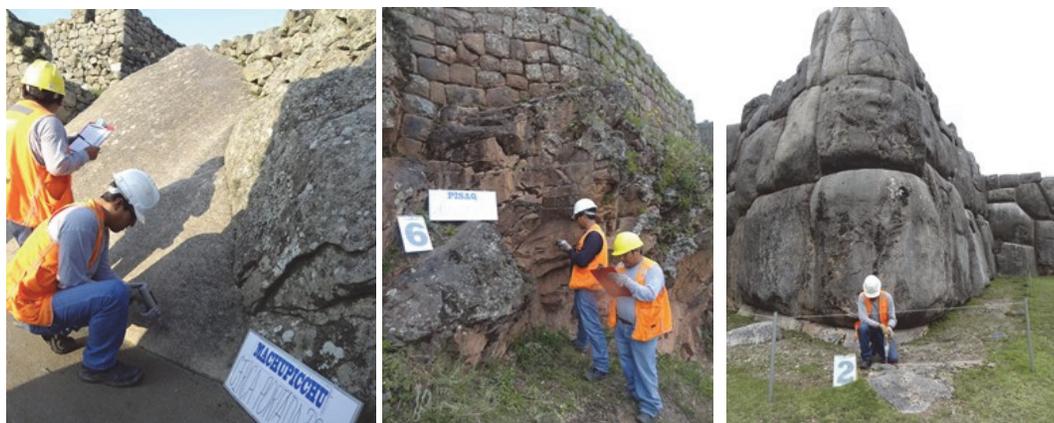
Fig. 3 – Vista de ensayos de resistencia realizados con esclerómetro en los afloramientos rocosos

a) *Geología*. Los resultados muestran que la geología de Machupicchu y Pisaq están constituidas por roca ígnea de los tipos granodiorita y andesita shoshonítica, respectivamente; en Saqsaywaman, roca sedimentaria del tipo caliza diorita. De acuerdo con la clasificación corresponde al tipo de suelo: S1 (Roca o suelos muy rígidos); con velocidades entre 500 a 1500 m/s de ondas de corte (Fig. 3).

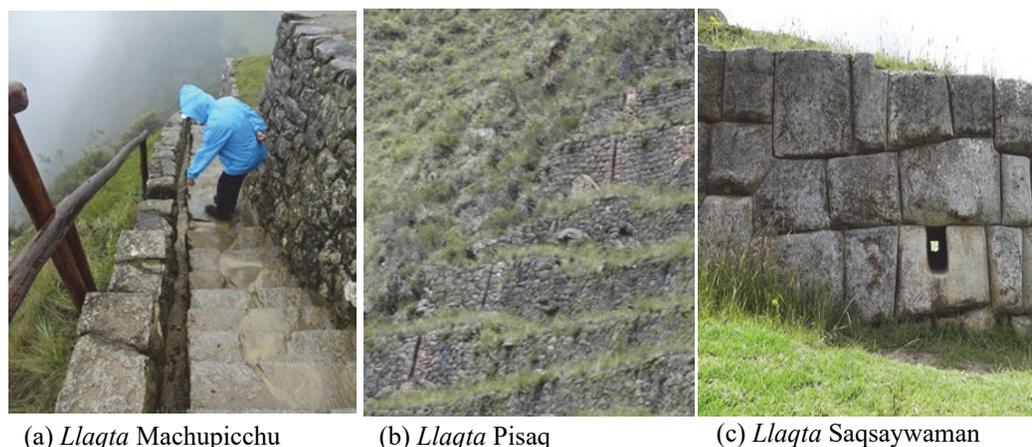
Fig. 5 – Vista de los Sistemas de evacuación superficial (canales) de las precipitaciones pluviales

Se encontró un conocimiento avanzado en el manejo de drenajes superficiales y subterráneos. Las difíciles restricciones de sitio que presentaban las *Llaqtas* Inca para su habitabilidad, coadyuvado por intensas precipitaciones pluviales, en montañas de pendiente empinada; no fueron impedimento para gestionar adecuadamente los suelos de fundación de sus edificios (Fig. 5).

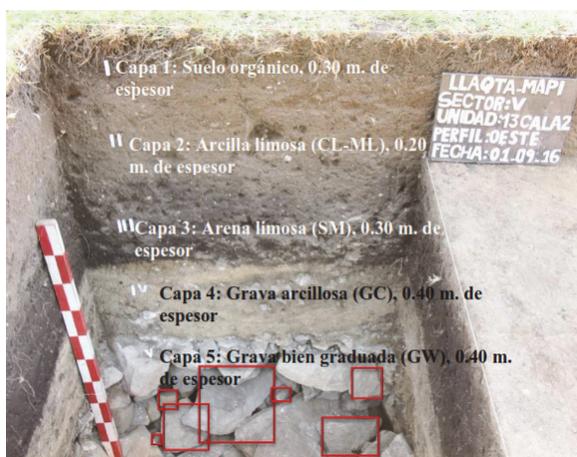
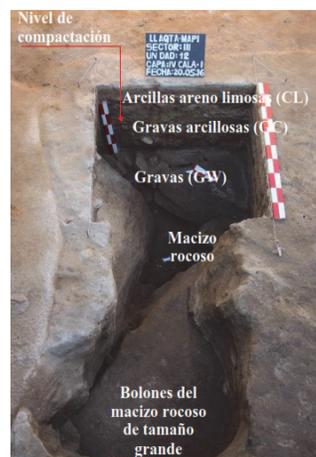
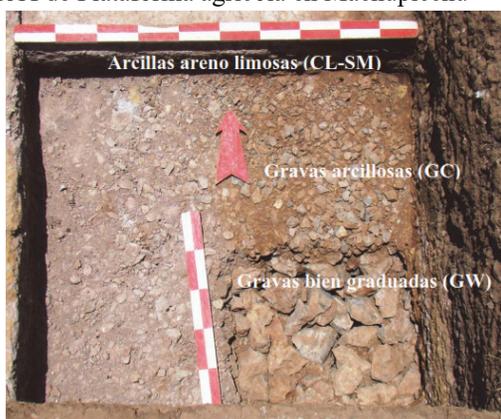
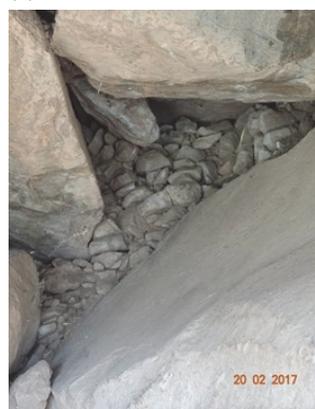
(a) RCI de Plataforma agrícola en Machupicchu

(b) RCI de recinto

(c) RCI en plazas y patios, Saqsaywaman

(d) RCI en contención, Pisaq

Fig. 6 – Rellenos Controlados Inca

Para gestionar la presencia de lluvias intensas en las *Llaqtas*, los Inca utilizaron los RCI, constituidos por fragmentos del substrato rocoso granodiorita, andesita shoshonítica, y caliza diorita. Fueron ejecutados en granulometría descendente, para nivelar las superficies abruptas de las montañas rocosas. Utilizados estratégicamente en patios, plazas y plataformas agrícolas, con el objetivo de infiltrar el agua (Fig. 6). Direccionándolo por canales subterráneos hacia colectores alejados de los cimientos Inca.

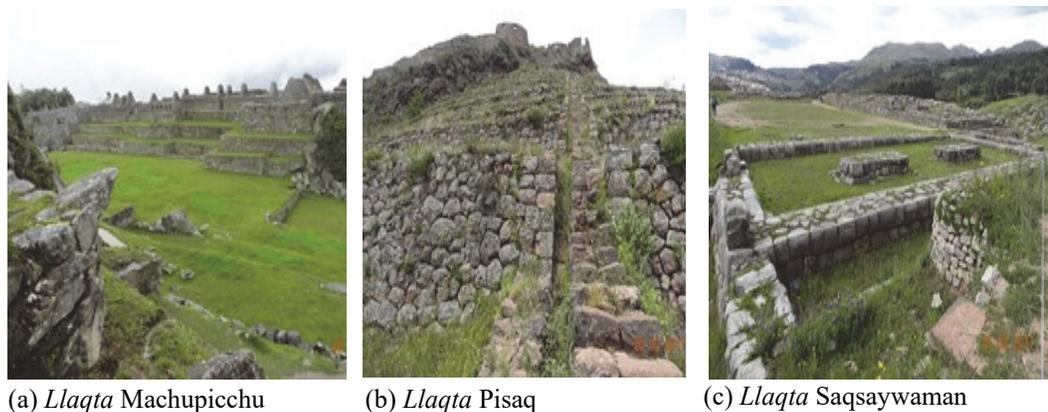
Fig. 7 – Vista de nivelación de relieves empinados con los RCI

e) *Relieve*. Se evidencia que los relieves abruptos y empinados elegidos por los Inca para el emplazamiento de sus *Llaqtas*, fueron habilitados de manera artificial, con la ejecución de los RCI, multipropósito: permitió la nivelación de superficies, la distribución uniforme de cargas y filtrar las aguas de lluvia al subsuelo (Fig. 7). Los Inca eligieron levantar los edificios de las *Llaqtas*, en las crestas elevadas de las montañas rocosas, que presentan mayor seguridad y estabilidad.

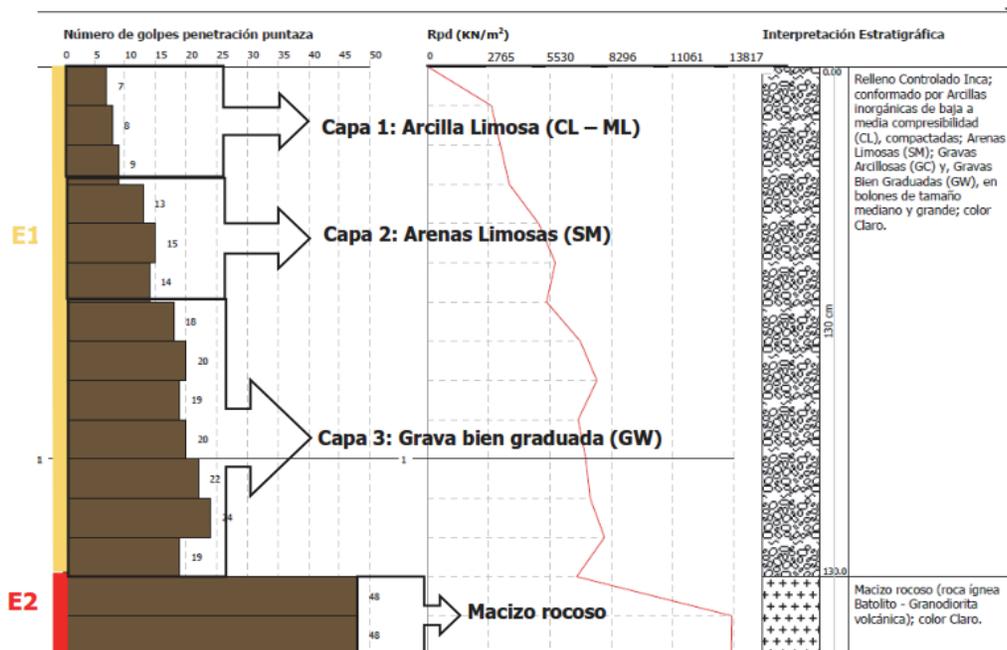
Fig. 8 – Estratigrafía tipo, constituidos por dos estratos, Estrato 1 (E1), RCI constituido por capas de suelos granulares de los substratos rocosos; Estrato 2 (E2), constituido por macizos rocosos

Se encontró dos estratos recurrentes: Estrato 1 (E1), RCI; que está conformado por gravas del sustrato rocoso, con granulometría descendente en las capas, el espesor promedio está relacionado al tipo de elemento: muro de sostenimiento 0.70 m., plataforma agrícola 1.10 m., recinto 0.40 m., plaza y patio 1.50 m. El Estrato 2 (E2), está conformado por los macizos rocosos (Fig. 8).

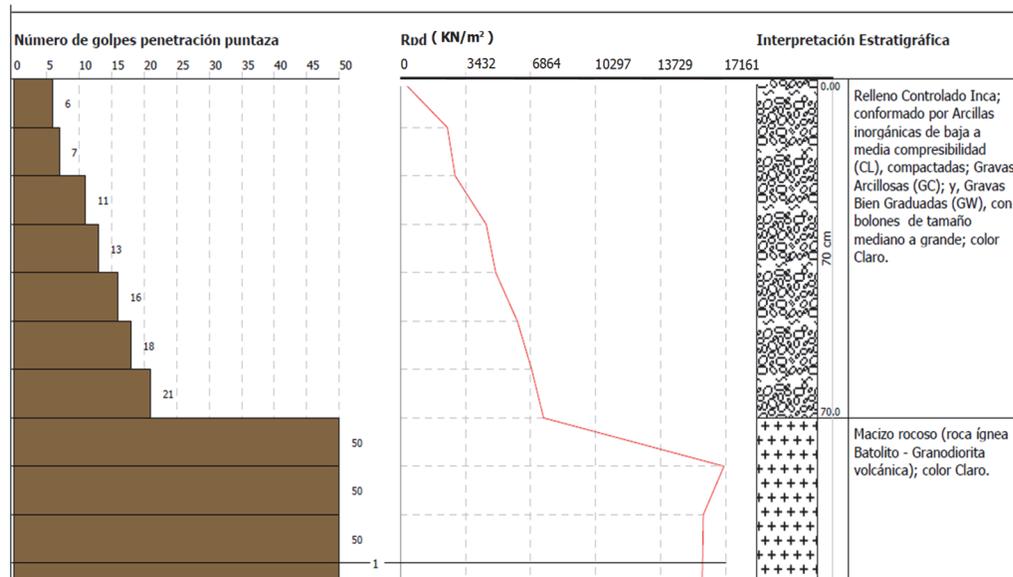
Fig. 9 – Estratigrafía típica de recinto en Machupicchu

En las Fig. 9, 10 y 11 se presentan los estratos característicos de los suelos de los edificios Inca objetos de esta investigación; conformados principalmente por 2 estratos (E1 y E2), cuyas características físicas y mecánicas fueron determinadas por el número de golpes Penetrométricos para penetrar 10 cm de suelo.

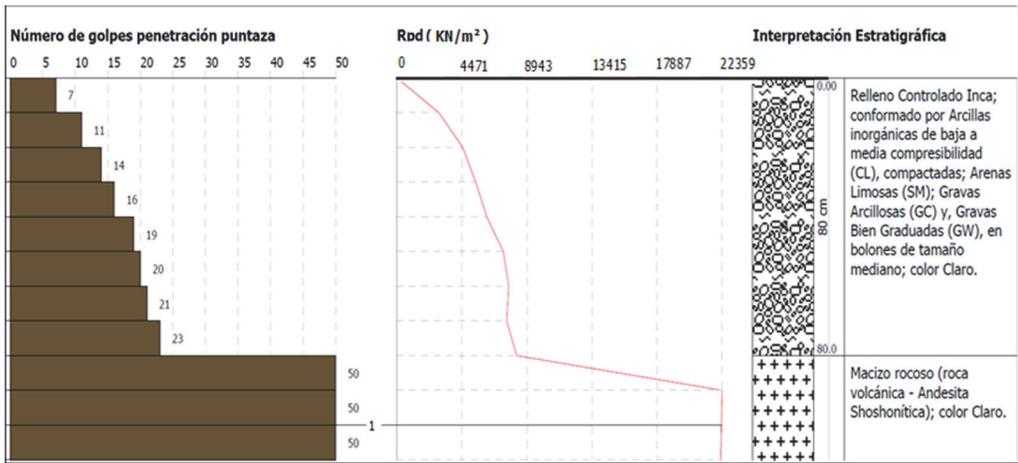
Fig. 10 – Estratigrafía típica de recinto en Písac

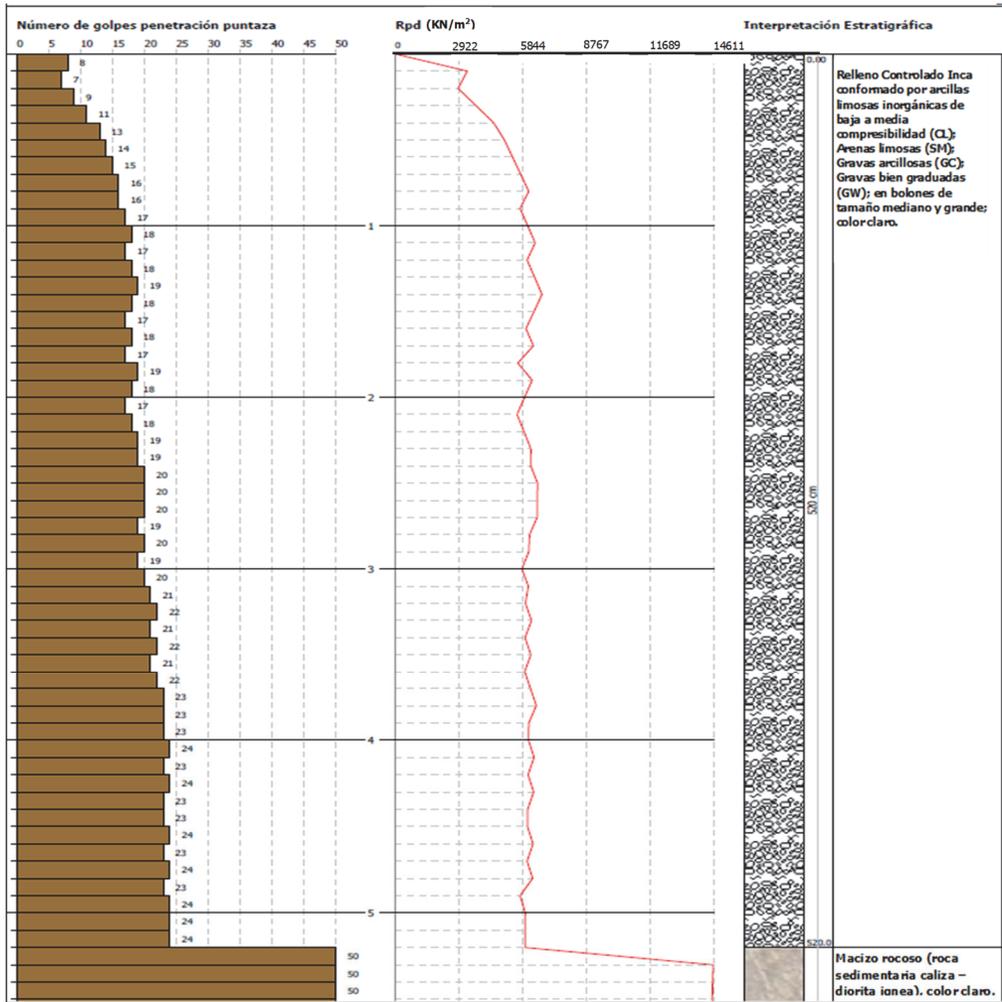
Fig. 11 – Estratigrafía típica de Plaza en Saqsaywaman

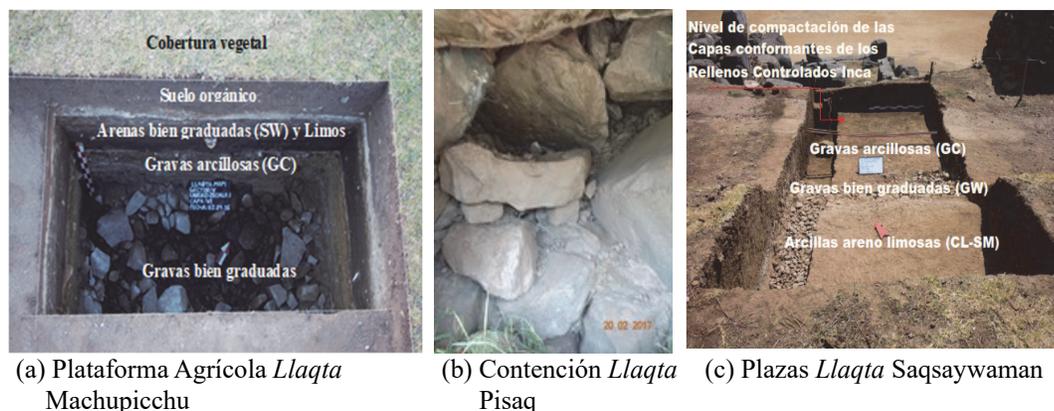
Fig. 12 – Conformaciones características de RCI – E1

El E1, de los RCI, están compuestos, por varias capas de suelos granulares (Fig. 12), definidos como grava bien graduada (GW) en los ensayos de laboratorio (Tabla 1). De los resultados encontrados se puede advertir la ausencia de suelos finos como arcillas en la composición del E1, debido a que éstos modifican su volumen en presencia de humedad.

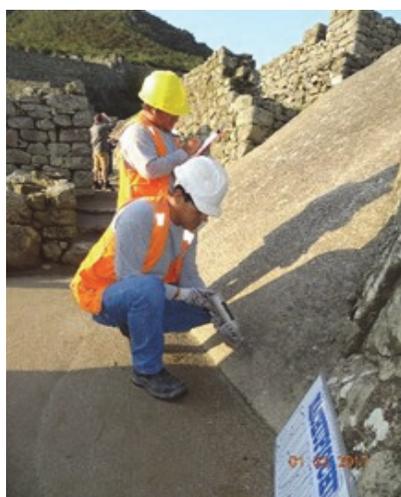
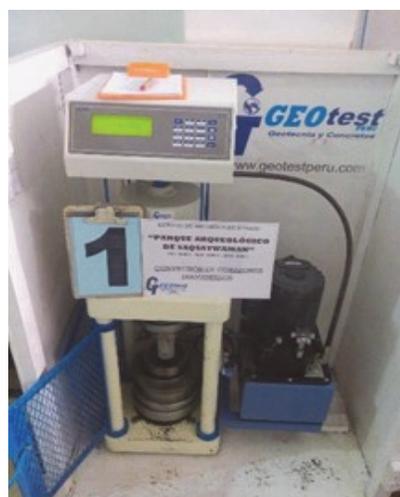
(a) Ensayo Esclerometrico

(b) Ensayo de Compresión

Fig. 13 – Vistas de los ensayos de resistencia de los macizos rocosos y laboratorio.

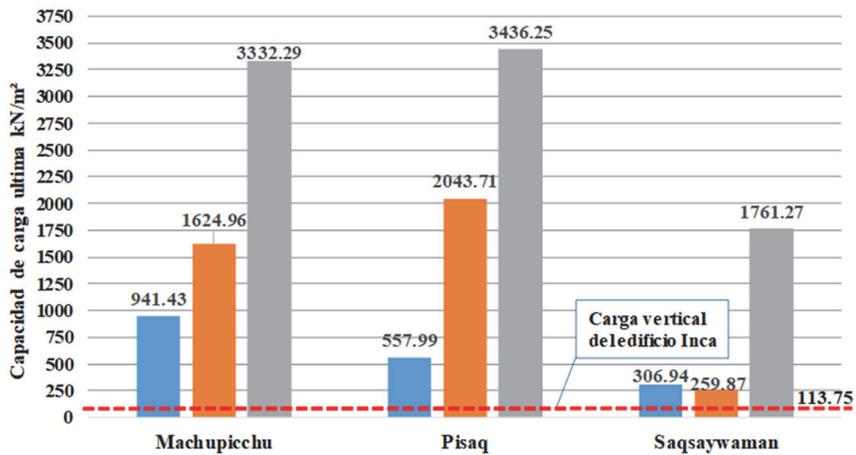
Fig. 14 – Capacidad de carga ultima

Los resultados encontrados de carga ultima revelan que en Machupicchu, para una profundidad de 1.50 metros en condición crítica, presenta una presión de carga de 941.43 kN/m² y para la condición optima, una presión de carga de 1624.96 kN/m²; así mismo, para una profundidad de 2.50 metros en condición óptima presenta una presión de carga de 1624.96 kN/m². En Pisaq, para una profundidad de 1.50 metros en condición crítica, presenta una presión de carga de 557.99 kN/m² y para la condición optima una presión de carga de 2043.71 kN/m²; así mismo, para una profundidad de 2.50 metros en condición óptima presenta una presión de carga de 3436.25 kN/m². En Saqsaywaman, para una profundidad de 1.50 metros en condición crítica presenta una presión de carga de 306.94 kN/m² y para la condición optima una presión de carga de 259.87 kN/m²; así mismo para una profundidad de 2.50 metros en su condición de optima, presenta una presión de carga de 1761.27 kN/m². Todos los valores calculados se encuentran por encima de la carga vertical actuante del edificio (Fig. 14).

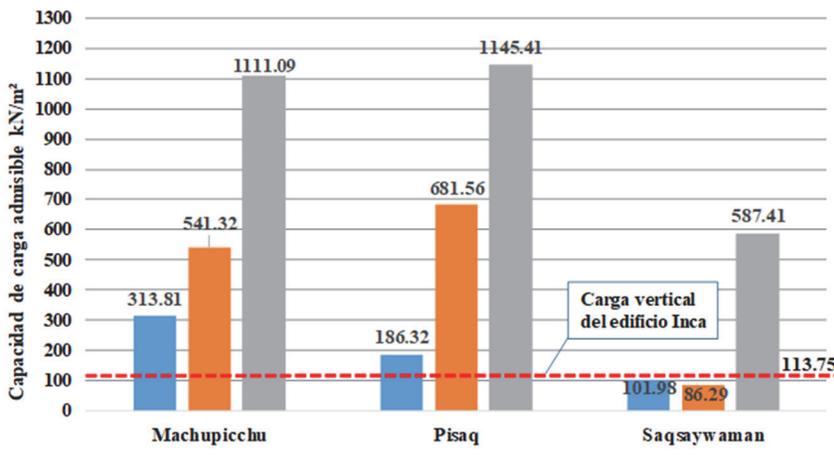
Fig. 15 – Capacidad de carga admisible

Los resultados encontrados de carga admisible revelan que en Machupicchu, para una profundidad de 1.50 metros en condición crítica presenta una presión de carga de 313.81 kN/m² y para condición optima una presión de carga de 541.32 kN/m²; así mismo para una profundidad de 2.50 metros en su condición de optima presenta una presión de carga de 1111.09 kN/m². En Pisaq, para una profundidad de 1.50 metros en su condición crítica presenta una presión de carga de 186.32 kN/m² y para la condición optima una capacidad de carga de 681.56 kN/m²; así mismo para una profundidad de 2.50 metros en su condición de optima presenta una presión de carga de 1145.41

kN/m^2 . En Saqsaywaman, para una profundidad de 1.50 metros en su condición crítica presenta una presión de carga de 101.98 kN/m^2 y para la condición óptima una presión de carga de 86.29 kN/m^2 ; así mismo para una profundidad de 2.50 metros en su condición de óptima presenta una presión de carga de 587.41 kN/m^2 . Todos los valores calculados se encuentran por encima de la carga actuante del edificio (Fig. 15).

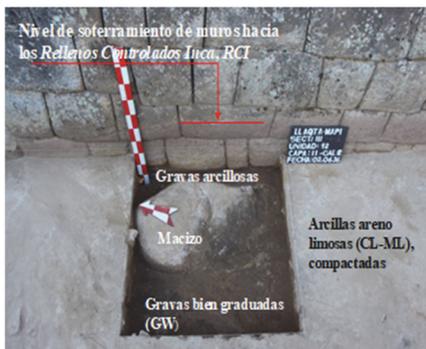
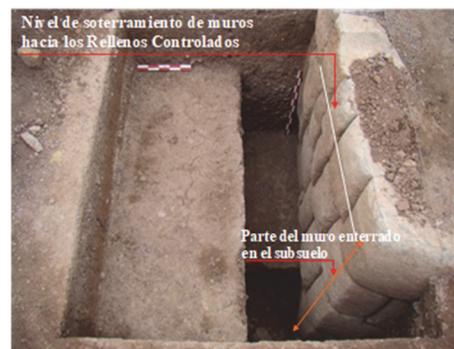
Fig. 16 – Confinamiento de cimentaciones, con elevados niveles de compactación y soterramiento de hiladas de muro.

De acuerdo a los resultados encontrados de carga última y carga admisible, los estratos (E1 E2) son muy competentes, lo que permitió la conservación de los edificios Inca. Adicionalmente, cuando fuere necesario, la técnica constructiva utilizada fue enterrar las hiladas de los muros de contención para asegurar rigidez estructural de los edificios (Fig. 16).

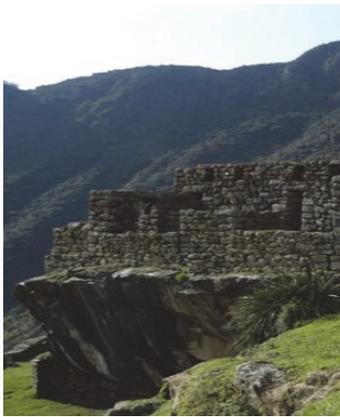
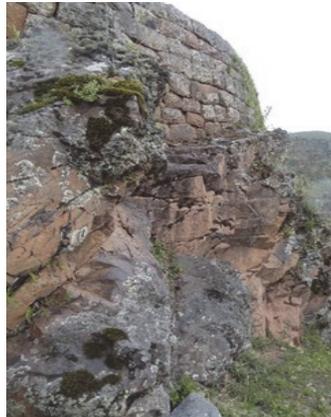
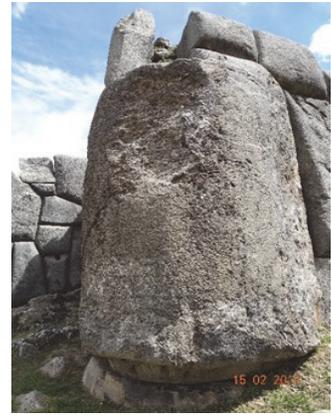
Fig. 17 – Vista de la cimentación directa de superestructuras sobre los afloramientos rocosos

Los Inca, manejaron los parámetros de cimentación de manera prolija. Escogieron suelos de fundación de elevada capacidad de soporte donde se emplazaban sus edificios. Motivo por el cual, ejecutaron cimientos superficiales con una profundidad promedio de 1.50 m. Así mismo ejecutaron estructuras apoyadas directamente en el afloramiento de los macizos rocosos, como se muestra en la Fig. 17.
