ANÁLISE ESTATÍSTICA DE DADOS E EVENTOS RELEVANTES PARA A PIEZOMETRIADA BARRAGEM DA HIDRELÉTRICA SANTO ANTÔNIO

Statistical analysis of data and relevant events for the piezometry of Santo Antônio hydroelectric dam

Katia de Oliveira Vieira^a, Marcos Barreto de Mendonça^b,
Maria do Carmo Reis Cavalcanti^b

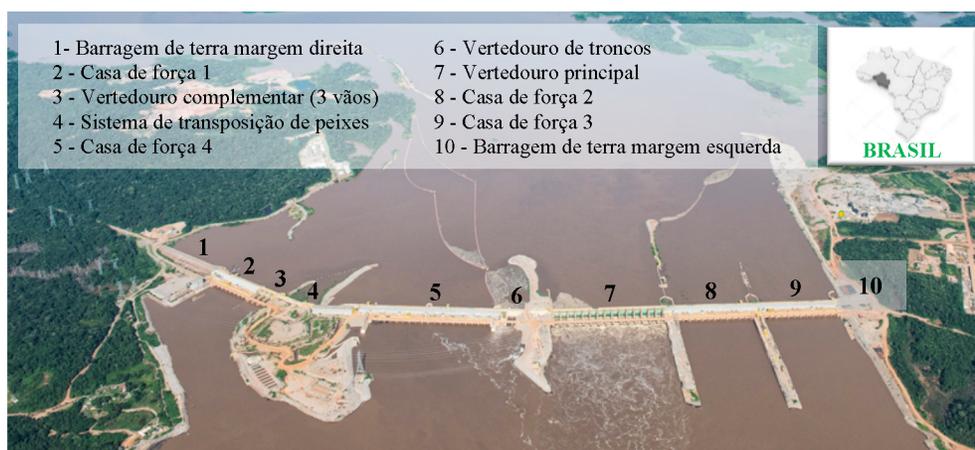
Fig. 1 – Barragem da UHE Santo Antônio e sua localização no Brasil (Acervo próprio).

A barragem da usina hidrelétrica (UHE) Santo Antônio está situada na região amazônica, cidade de Porto Velho, capital do estado de Rondônia, no Rio Madeira. Nesta região, as variações térmicas são de baixa amplitude, com temperaturas mínimas médias de 21°C e máximas de 33°C (*Weather Spark, 2024*) e o rio apresenta vazão média anual de 31.200 m³/s. Uma imagem aérea da barragem com identificação das principais estruturas que compõe a barragem é apresentada na Figura 1.

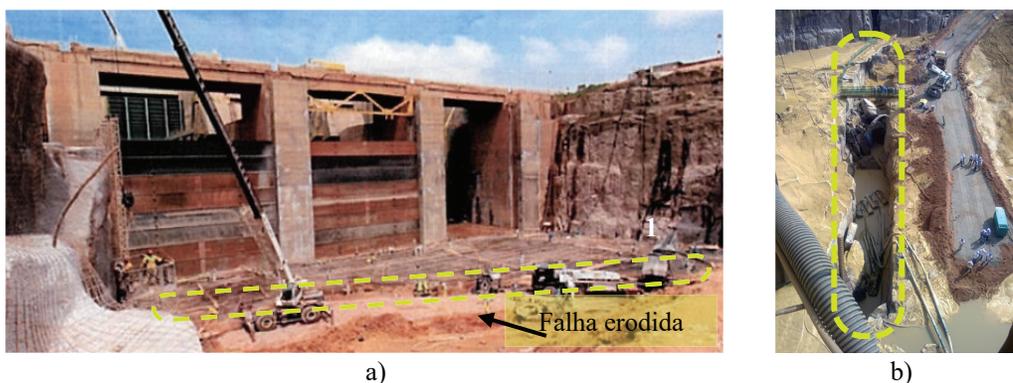
Fig. 15 – a) Foto com vista de jusante para montante com detalhe da falha geológica erodida em bacia de dissipação já ensecada para execução da obra de recuperação; b) Foto de vista superior com destaque para dimensões da caixa de falha com profundidade média de 14 metros e 8 metros de profundidade (Eletrobrás Furnas, 2013).

As Figuras 14 e 15 evidenciam a falha geológica erodida imediatamente a jusante da estrutura do vertedouro complementar, que foi diagnosticada inicialmente pelo comportamento da instrumentação. Durante a construção, as descontinuidades dessa caixa de falhas mostravam-se seladas, motivo pelo qual não foi projetado e executado nenhum reforço estrutural para tal região. As fotos 1 e 2 da Figura 14 foram obtidas em áreas que estavam abaixo do nível de água antes do ensecamento da bacia de dissipação.
