# ESTABILIZACIÓN GEOPOLIMÉRICA DE SUBRASANTE LOÉSSICA (CÓRDOBA, ARGENTINA)

## Geopolymer stabilization of loessic subgrade (Córdoba, Argentina)

María Pía Cruz<sup>a</sup>, Italo Federico Martin-Schmädke<sup>a</sup>, Francisco Locati<sup>a,b</sup>

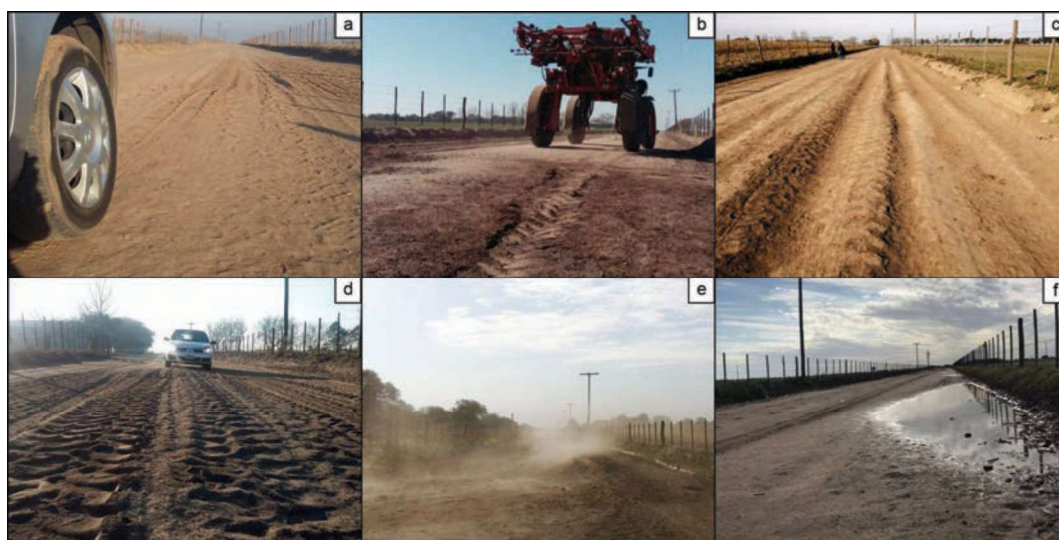
**Fig. 1** – Patologías de subrasantes no pavimentadas limo-loésicas: a) suelo friable al tacto; b) falta de bombeo transversal; c) ahuellamiento excesivo; d) carcavamientos localizados; e) polvo en suspensión; y f) zonas inundables.

Al manifestarse las patologías citadas se producen cíclicas pérdidas económicas en esta zona agro-ganadera. Existe una dificultad para extraer de los campos la producción de cultivos y el ganado

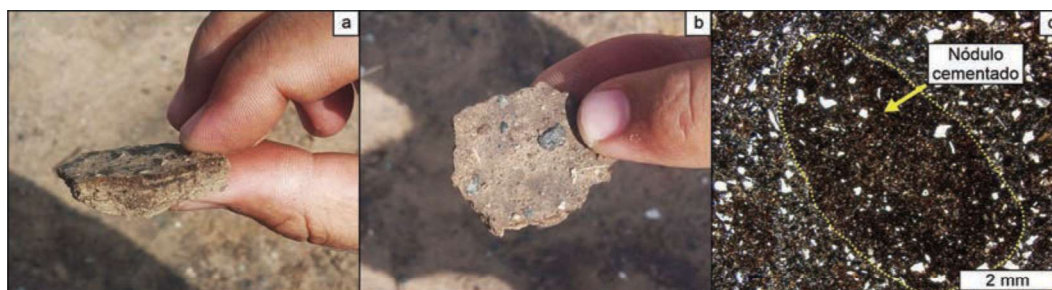
**Fig. 3** – a y b) Lente de suelo estabilizado extraído de tramo piloto; c) Fotomicrografía tomada bajo microscopio petrográfico de una muestra estabilizada en campo (sección delgada), donde se puede ver un nódulo de bordes redondeados cementado por el silicato de sodio (nicoles paralelos).

Desde hace diez años este grupo ha abordado la estabilización de suelos finos limo-loésicos (A-4 o A-6) con la incorporación puntual del agente químico conocido como silicato de sodio; empleándose en una primera etapa el silicato de sodio en fase líquida (Cruz et al., 2015) y por último en fase sólida (Simón y Pagés, 2017). En varias regiones de la provincia de Córdoba, la presencia de calcio natural intercambiable es fluctuante por lo que, dependiendo de la región, se adiciona junto con el silicato de sodio sólido una fracción de hidróxido de calcio (cal hidratada). Se forma un geopolímero que involucra a los silicatos (ricos en sílice), la cal hidratada y suelos finos inestables tenso-deformacionales, que al mezclarse forman ácido silícico que aglomera a las partículas limo-loésicas sueltas. El alto potencial alcalino (pH) de los aditivos facilita las reacciones alcalinas que transforman partículas dispersas en cementadas. Al hidratarse, el silicato de sodio forma ácido silícico (1) que reacciona con el calcio proveniente de la cal hidratada (2), para formar un gel de silicato cálcico hidratado (3), generalmente denominado C-S-H por sus siglas en inglés. Es un gel insoluble microcristalino cementante que actúa como adhesivo de las partículas del suelo, va ocupando los poros y envolviendo las partículas limosas, generando una estructura más firme y cohesiva, con menores deformaciones y reducción de erodabilidad en el tiempo (ver Figura 3).

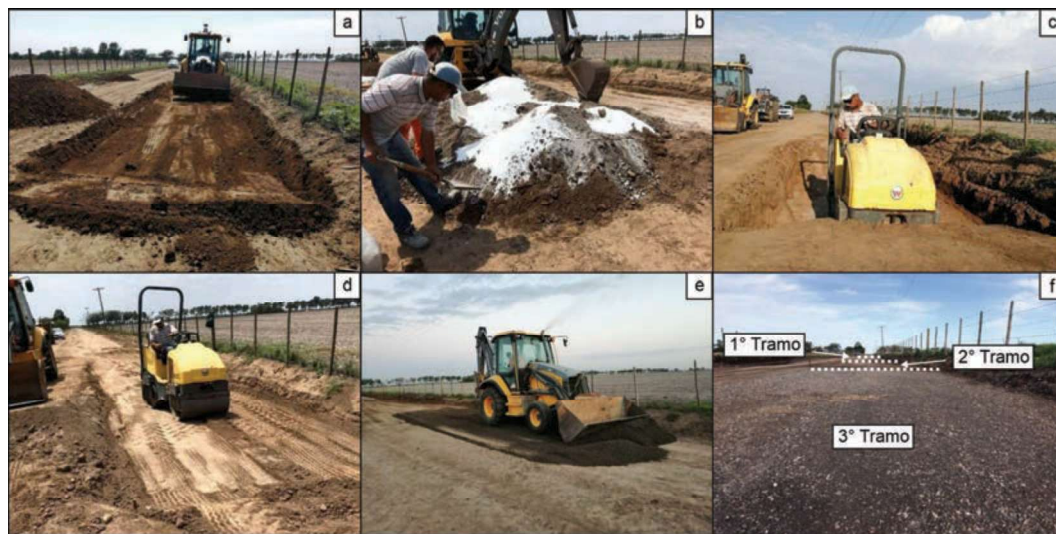
**Fig. 7** – a) Escarificación y extracción de caja de suelo del tramo experimental; b) Mezcla del suelo natural con cal y silicato de sodio; c) y d) Relleno, vibrado y compactación por capas; e) Terminación del tramo 3° con agregado 0-6 mm; f) Vista de los tres tramos terminados.

En la Figura 7a se visualiza la preparación del terreno con escarificación y limpieza de la traza rural (común a los tres tramos). En la Figura 7b se aprecia el mezclado mecánico del suelo con cal y silicato para los tramos 2° y 3°. El compactado de al menos el 90% de la densidad seca del proctor estándar (ASTM D 698, 2012) por capas del suelo natural o mejorado con la humedad óptima calculada, se observa en Figuras 7c y 7d. Finalmente, al tercer tramo se le adicionó una última capa compactada de 0,05 m de espesor de agregado granular 0-6 mm sobre el estabilizado de suelo-cal-

silicato para brindar más rugosidad superficial al rodar el neumático (Figura 7e). En la Figura 7f se observa una vista en perspectiva de los 3 tramos materializados.

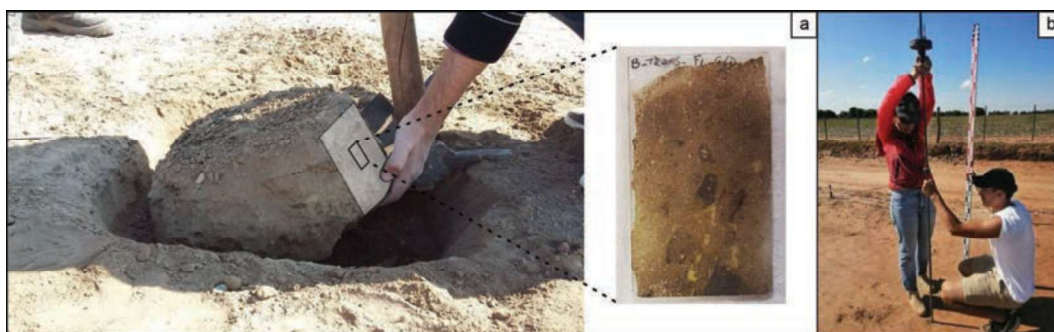
**Fig. 8 –** a) Cateo de probeta del 2° tramo a la edad de 155 días para realizar corte delgado;  
b) Ensayo de penetración liviana (DCP ligera).

- Campaña directa: Cateo de suelos en tramo piloto para obtener probetas de suelo estabilizado in situ y realizar ensayos de la macroestructura (compresión simple – ASTM D 2166, 2016, compresión confinada – ASTM D 2435, 2011, clasificación geotécnica- ASTM D 422, 2007) como de la microestructura (microscopía óptica de polarización sobre secciones delgadas impregnadas con/sin resina fluorescente) (Figura 8a).

- Campaña indirecta: Ensayo de penetración liviana (DCP ligera) hasta una profundidad del orden de 0,6 m a 1,2 m desde el nivel de subrasante en cada visita (Figura 8b). La profundidad de estudio fue condicionada en base a la máxima potencia estabilizada entre los tres tramos; siendo la inicial determinada en el 1° tramo de 0,6 m (Figura 6b). El nivel de subrasante fue erodándose a lo largo de los 493 días estudiados; el más afectado fue el suelo natural sin estabilizar (traza existente), le siguió el suelo natural compactado y en menor medida los tramos 2° y 3° estabilizados con geopolímero (suelo-cal-silicato).
