# EL PAPEL DE LA GEOLOGÍA ESTRUCTURAL EN LOS GRANDES DESLIZAMIENTOS DE LA AUTOVÍA A7 EN GRANADA

## The role of structural geology in the major landslides on the A7 motorway in Granada

<sup>a</sup> Laboratorio de Geotecnia (CEDEX), Ministerio de Transportes y Movilidad Sostenible, España.

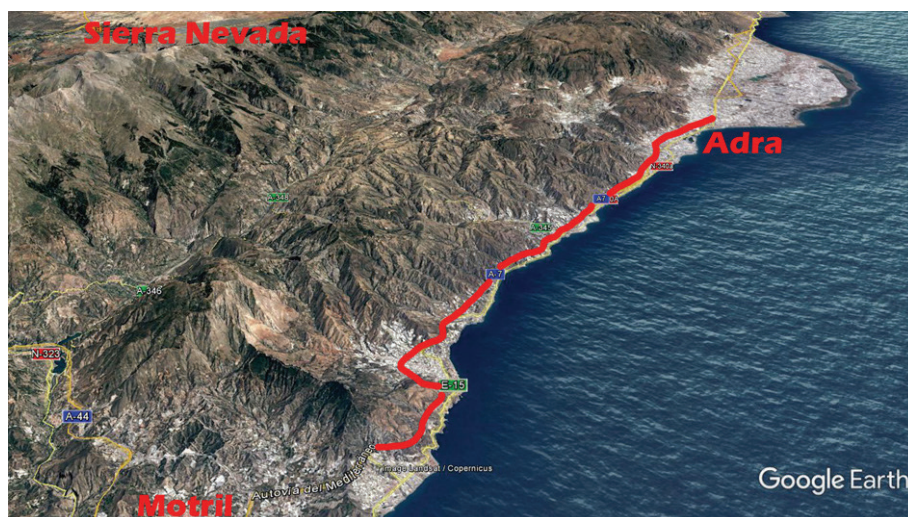
**Fig. 1** – Vista de la orografía del tramo de la autovía A7 entre Motril y Adra.

En la Figura 1 se muestra una vista obtenida con Google Earth, en la que se ha representado el trazado de la autovía A7 entre las localidades de Motril y Adra. Se aprecia en esta imagen la complejidad del trazado debido a la orografía de la zona, que se trata de un sistema montañoso adyacente al mar de Alborán. De esta forma, las laderas del sistema montañoso tienen una pendiente elevada, en muchas ocasiones más de 30° que llegan hasta la costa. Del mismo modo el buzamiento general de la esquistosidad y los planos de cabalgamiento también es en dirección sur, hacia el mar. Esto hace que, en realidad, muchas de estas laderas estén en movimiento de forma natural, encontrándose habitualmente grandes deslizamientos activos.

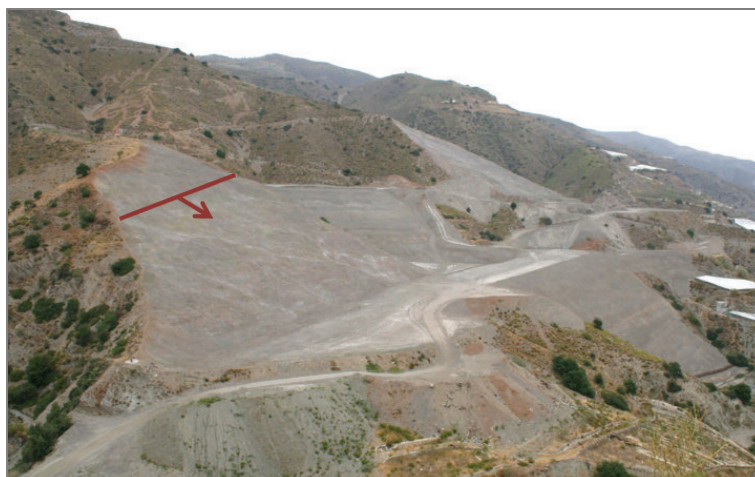
**Fig. 2** – Vista de uno de los grandes taludes de la zona indicándose la dirección de buzamiento y buzamiento de las capas.

En la Figura 2 se muestra, a modo de ejemplo, uno de los muchos desmontes que se han ejecutado en este tramo. En esta figura se muestra con una línea roja el rumbo de las capas y la dirección de buzamiento. Como se mencionaba anteriormente, debido a la orientación de las laderas, los desmontes del lado montaña son de gran altura y con una configuración estructural desfavorable desde el punto de vista de la estabilidad (Fossen, H. 2010). El rumbo de los estratos es subparalelo al trazado y el buzamiento, en los desmontes del lado norte, es hacia la calzada (sur). Esta configuración geométrica y geológica se mantiene bastante constante en todos los taludes del tramo de la A-7 entre Adra y Motril (González-Gallego et al, 2010).

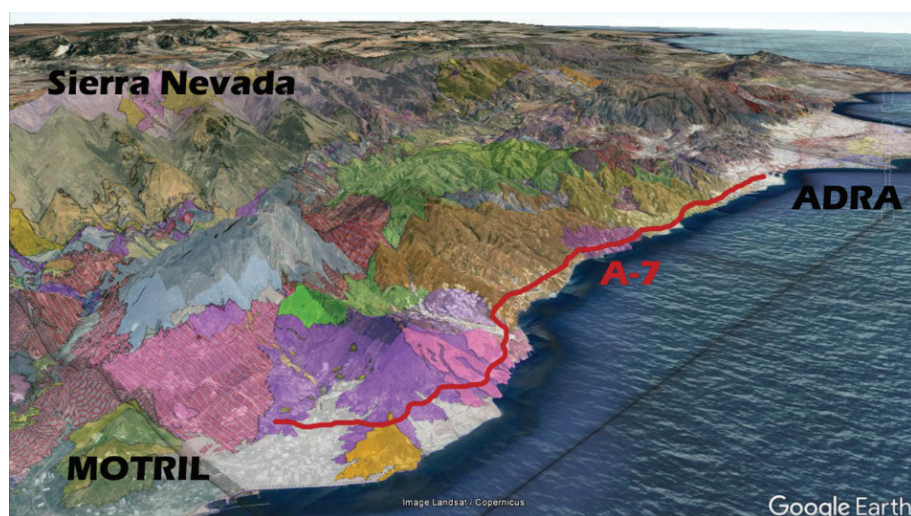
**Fig. 3** – Vista del trazado y orografía de la autovía A7 en la costa de Granada.

En la Figura 3 se muestra una vista de Google Earth combinada con la cartografía geológica elaborada por el IGME (Serie MAGNA 50.000, hoja 1056 Albuñol). En esta figura puede apreciarse como, en esta zona en concreto, hay una gran heterogeneidad de materiales sumada a una orografía abrupta. Destaca en esta figura como, en la zona próxima a Motril, existen grandes capas de mármoles, dispuestos de forma discordante sobre filitas, y en el resto de la traza los materiales son fundamentalmente calcoesquistos, cuarzoquistos y micaesquistos.

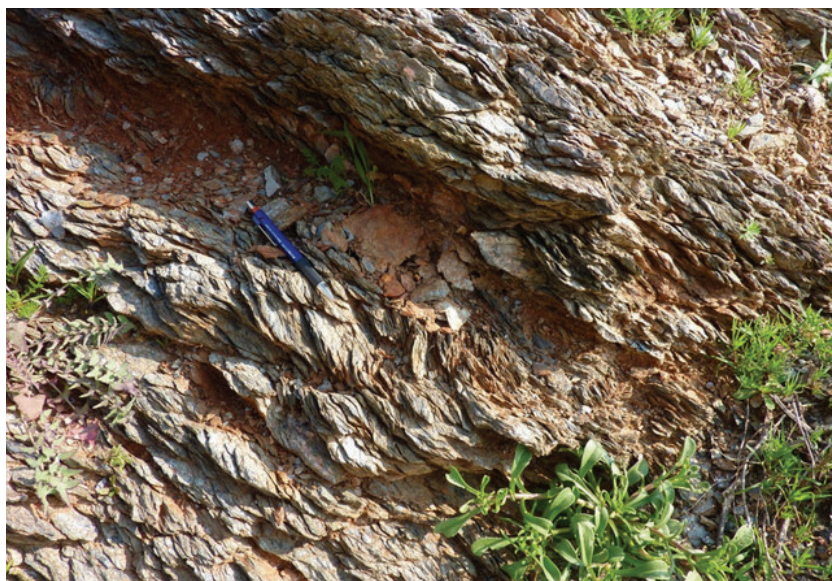
**Fig. 7** – Vista de los esquistos y una superficie de falla inversa.

En la Figura 7 se muestra una vista de los esquistos que forman el talud. En esta imagen se aprecia una marcada esquistosidad hacia el sur, alta fracturación e intercalación de materiales más plásticos en los rellenos de las discontinuidades de cabalgamiento.

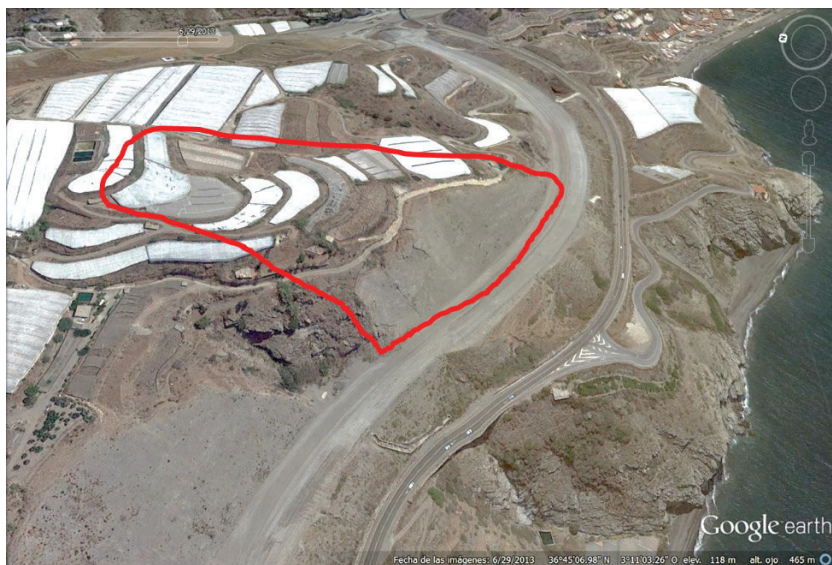
**Fig. 8** – Vista de la zona afectada por el deslizamiento enmarcada dentro de la línea roja.

En la rotura, que se produjo a finales de 2009, se marcó un gran deslizamiento que afectaba hasta una distancia de 250 m hacia la parte superior de la ladera y una anchura de 200 m. En la Figura 8 se ha dibujado la superficie de la ladera afectada por el deslizamiento que, como puede apreciarse, es de grandes dimensiones, afectando a varias instalaciones agrícolas en la zona superior.

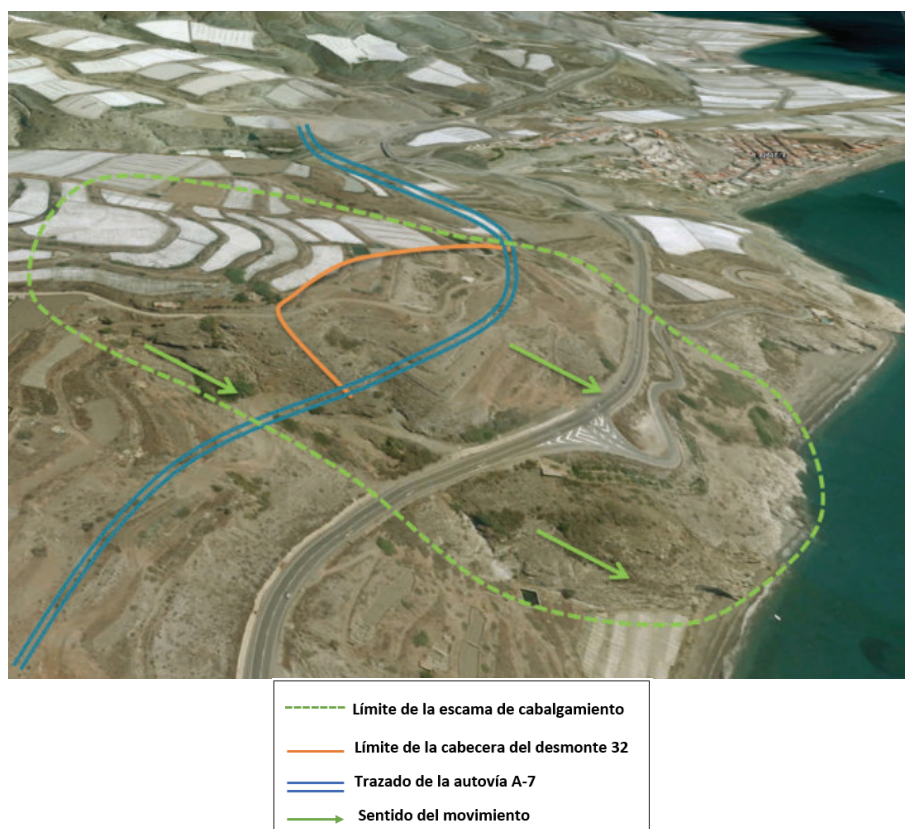
**Fig. 9** – Vista previa a la ejecución de las obras de la A7.

En las fotos de satélite previas a la excavación del talud puede observarse como la zona en la cual se ha desarrollado el deslizamiento forma un relieve destacado sobre el resto de la ladera. Esta loma adosada al resto de la ladera se puede interpretar como una escama de cabalgamiento que forma parte de una estructura superior que ha ido desapareciendo por la erosión y arrastre de los materiales

que la conformaban (Figura 9). Tanto la orientación de la esquistosidad y estructuras mayores, como los parámetros resistentes resultados de los movimientos tectónicos que afectaron a los materiales condicionaban claramente la estabilidad de la excavación.

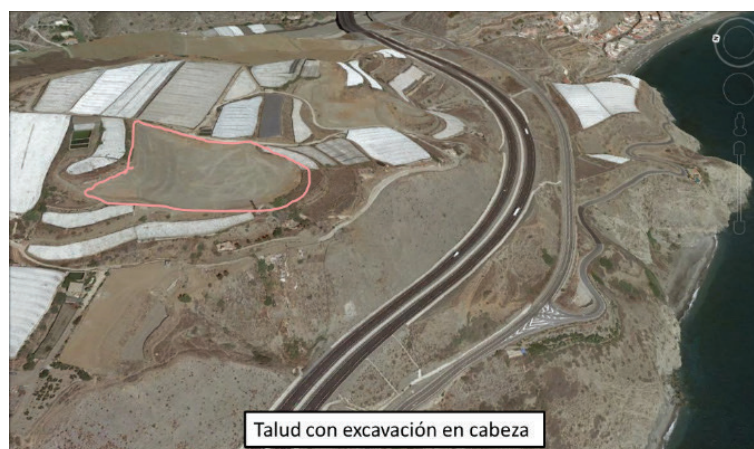
**Fig. 10** – Vista del estado actual del talud con la excavación (línea rosa) realizada en la zona superior de ladera.

En la Figura 10 se muestra el desmonte en su estado actual una vez finalizadas las obras de estabilización.

Una vez definida la geometría del movimiento y estudiada su cinemática y condiciones de estabilidad la solución ejecutada consistió en retirar peso de la zona superior del talud ajustando la geometría de esta excavación a la de los invernaderos existentes. Esta solución se ha mostrado efectiva y en los últimos 15 años no se han detectado movimientos significativos en el talud.

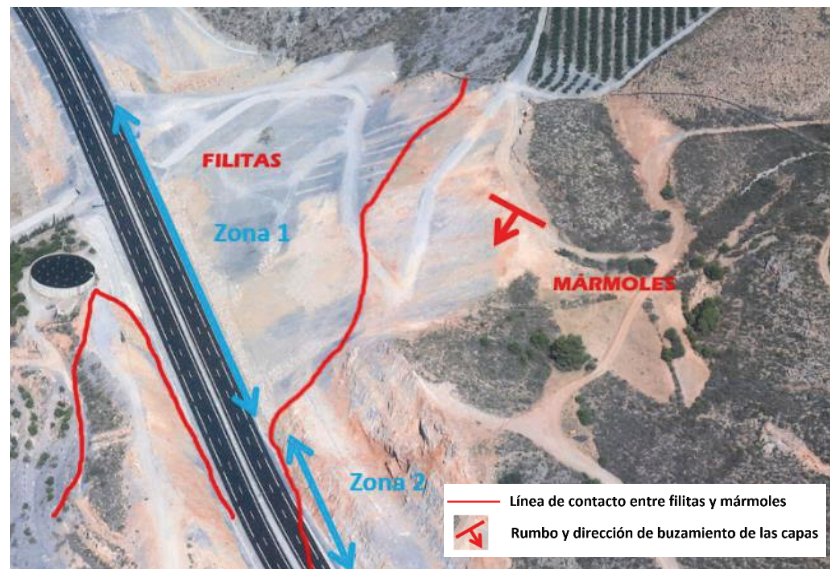
**Fig. 14** – Vista de la disposición de mármoles y filitas en el talud.

La disposición oblicua, respecto a la calzada, del contacto entre mármoles y filitas hace que en el talud haya dos zonas claramente diferenciadas. En una de ellas (zona 1) predominan las filitas en la parte inferior, lo que provocó que se generaran deslizamientos en toda esa zona del talud, mientras que en la otra (zona 2) los mármoles llegan hasta el pie de la calzada por lo que al no aparecer filitas en el desmonte no se han producido deslizamientos.

En la Figura 14 se muestra la disposición de ambas zonas, junto al contacto entre filitas y mármoles (línea roja) y también se indica la dirección de buzamiento y buzamiento del plano de contacto entre ambas litologías.

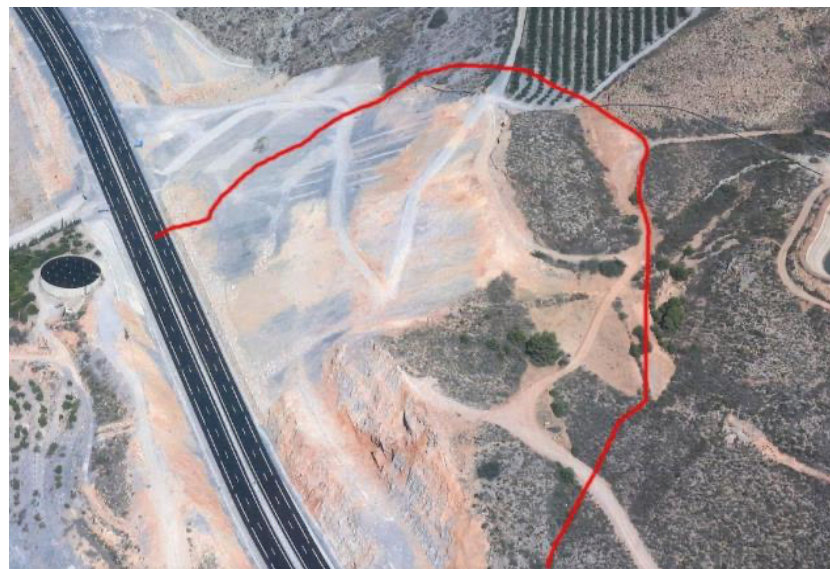
**Fig. 15** – Vista del área afectada por el deslizamiento. La línea roja representa el contorno de la zona movilizada.

La zona afectada por el movimiento se muestra en la Figura 15, en la que se ha dibujado el perímetro de las grietas que se formaron en toda la zona, si bien los movimientos en la zona de filitas eran mucho mayores, en la parte de los mármoles también se produjo la abertura de grietas de tracción en la zona superior.

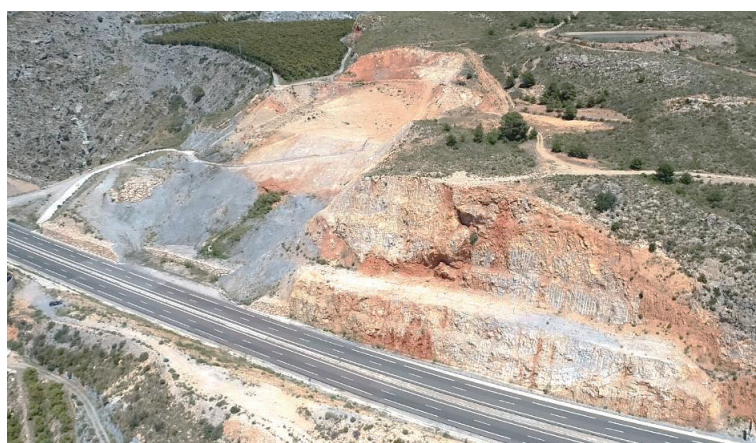
**Fig. 20** – Vista del estado actual del talud en 2025.

Finalmente se muestra en la Figura 20 una vista del estado actual del talud (2025) una vez ejecutada la excavación que ha supuesto la primera fase de estabilización de la ladera. En esta figura se pueden ver claramente las diferentes partes del talud. En la zona izquierda de la imagen se pueden apreciar las filitas (color gris) en la zona inferior del talud. Dentro de las filitas se aprecia una zona de afluencia de agua, justo en el contacto con los mármoles y que ha provocado el crecimiento de vegetación en esa zona. Por encima de esa zona de filitas se encuentran los mármoles (tonos amarillentos y ocre) que en su mayor parte han sido excavados para quitar peso de la parte superior del deslizamiento.

En la zona derecha de la imagen se puede ver, con taludes mucho más verticales y una berma intermedia, el macizo de mármoles dolomíticos. Como se ha mencionado anteriormente en esta zona los mármoles llegan hasta el pie del talud sin que lleguen a aflorar las filitas que están bajo ellos.
