DRONES COMO FERRAMENTA COMPLEMENTAR NA SEGURANÇA DE BARRAGENS DE ATERRO

Drones as a complementary tool for embankment dam safety

Daniel Leite^{a, b, c}, João Marcelino^b, Nuno Guerra^a, João Manso^b

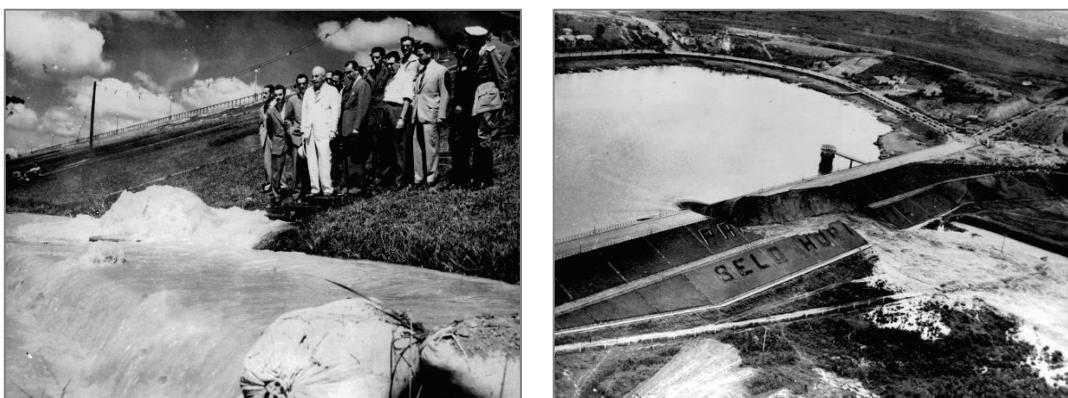
Fig. 1 – Rotura da Barragem da Pampulha (18/04/1954) (Guidicini et al., 2021).

a) Inspeção visual em zona de perigo

b) Rotura da barragem

Neste sentido, o uso de drones na segurança de barragens de aterro apresenta vantagens, como a possibilidade de obtenção de modelos tridimensionais representativos da geometria e estado de conservação atual das barragens de aterro, além de permitirem o acesso rápido e seguro a áreas de difícil acesso, eliminando a necessidade de expor trabalhadores a situações de perigo. Conforme relatado por Guidicini et al. (2021), no caso da barragem da Pampulha, em Belo Horizonte, após 16 anos de operação, a rotura da barragem veio a ocorrer em 18 de abril de 1954, devido a ocorrência de erosão interna. A anomalia identificada foi uma ressurgência no pé de jusante. A Figura 1a apresenta uma inspeção visual, colocando em perigo os seus intervenientes, realizada pelas autoridades brasileiras no local da ressurgência, que evoluiu rapidamente, num período de cerca de 48 horas, entre a deteção da anomalia e a rotura da barragem, conforme apresentado na Figura 1b.

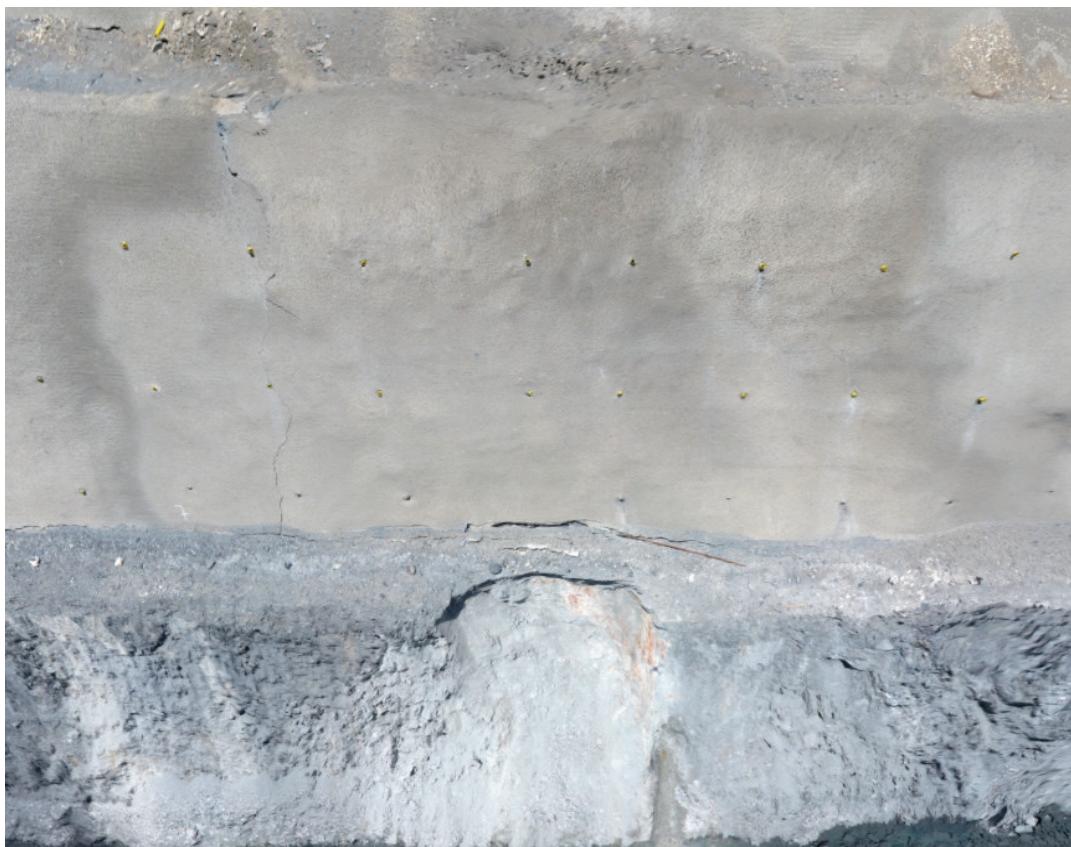
Fig. 2 – Inspeção aérea em zona de alto risco
(imagem extraída de um modelo 3D texturizado, gerado a partir de imagens capturadas por drone).

Em contraste com o caso supracitado, a Figura 2 apresenta um exemplo de um talude com cerca de 40 m de altura, onde foram identificadas fissuras e deslizamentos. Esta imagem foi obtida a partir de um modelo 3D gerado através do processamento de uma nuvem de pontos criada com base em imagens captadas por drone. Foi possível identificar e cartografar as anomalias em aproximadamente 40 minutos, sem colocar os técnicos em risco, com a vantagem de se obter uma descrição precisa da geometria e das características das anomalias (Leite et al., 2024).

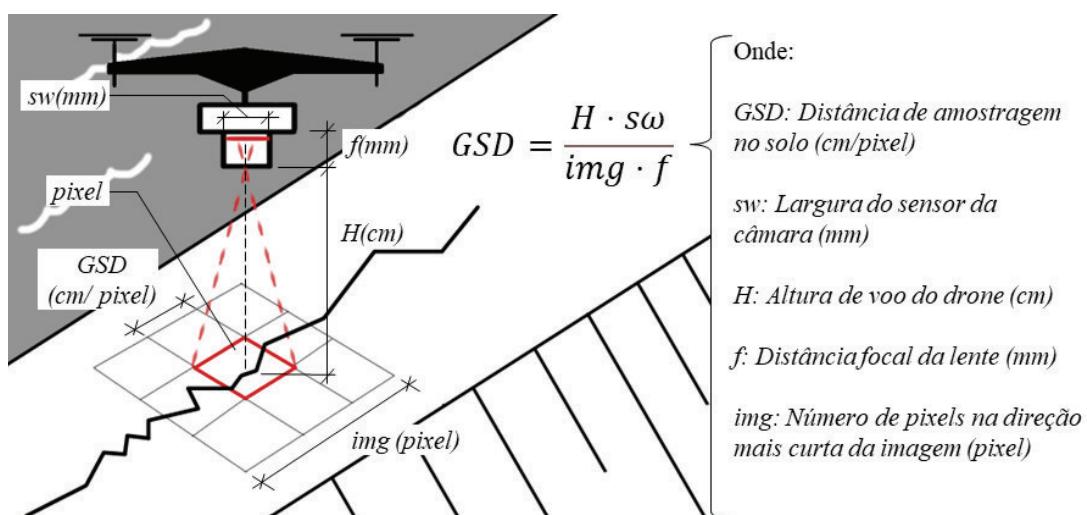
Fig. 3 – Ilustração do cálculo do GSD.

O “*Ground Sampling Distance*” (GSD) representa a dimensão real no solo correspondente a um pixel na imagem obtida pelo sensor do drone. Em termos práticos, o GSD determina o nível de detalhe que a câmara é capaz de registar. Para deteção de fissuras de cerca de 1 mm, por exemplo, é necessário que o GSD seja inferior a 0,1 cm/pixel, conforme ilustrado na Figura 3 (Farah e Alruwaili, 2024).

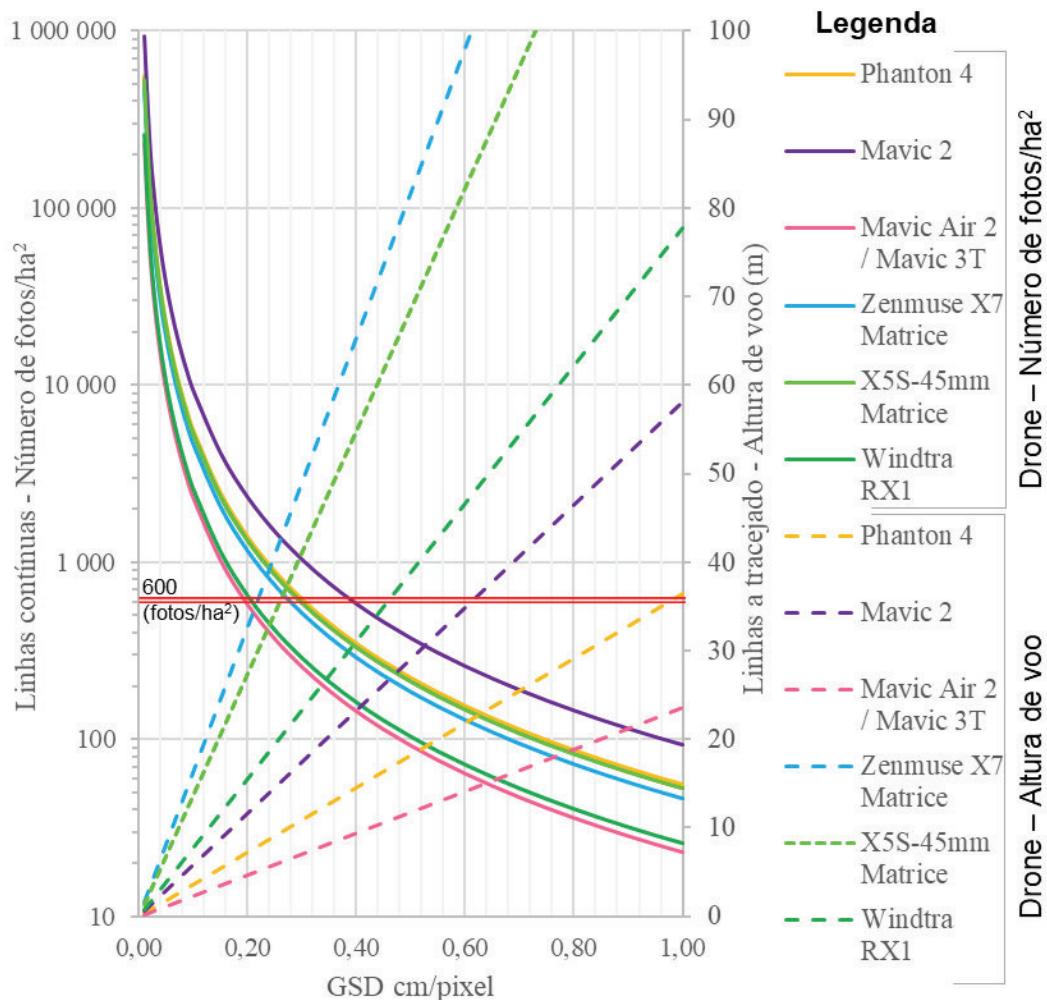
Fig. 4 – Relação entre o GSD, Número de Fotos/ha² e a Altura de Voo.

Verifica-se que o número de fotos necessários para se mapear 1 ha² (linhas contínuas), aumenta a medida que o GSD diminui. Este acréscimo do número de fotos pode inviabilizar o processamento das imagens a depender dos recursos computacionais disponíveis. Recomenda-se um limite de 600 fotos/ha², ou seja, para este limite, o GSD alcançado para os diferentes tipos de drones, pode variar entre 0,20 a 0,40 cm/pixel (ver linha dupla a vermelho, apresentada na Figura 4).

Verifica-se ainda, que para a gama de GSD (0,20 a 0,40 cm/pixel) a altura do voo pode ser um fator limitante. Conforme se observa na Figura 4, os drones Mavic Air 2 e Mavic 3T alcançam o GSD de aproximadamente 0,20 cm/pixel no limite de 600 fotos/ha². No entanto, a altura de voo observada (nas linhas a tracejado a cor de rosa) é de aproximadamente 11 m. Esta altura de voo pode colocar o drone em risco de colisão, especialmente para voos autónomos.

da ordem de 0,4 cm/pixel (apesar do software mostrar um GSD de 1 cm/pixel, este é menor, ver diagrama apresentado anteriormente na Figura 4), facilitando significativamente a identificação de patologias menores. Já a Figura 7 propõe uma configuração de voo cruzado, visando aumentar a densidade da nuvem de pontos e aprimorar tanto a resolução espacial quanto a precisão do levantamento.

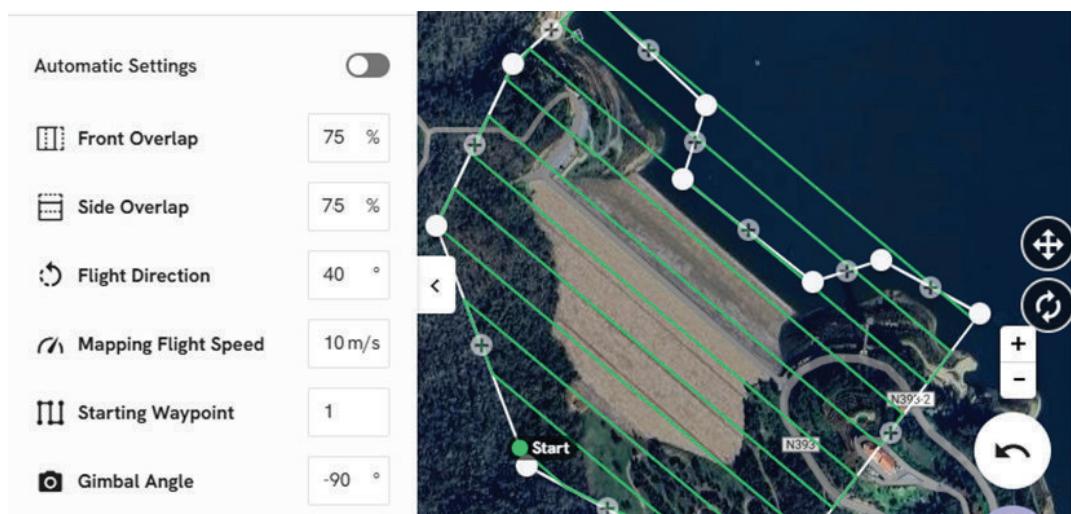
Fig. 8 - DroneDeploy - Configurações avançadas na plataforma.

No caso específico da barragem em análise, em que as zonas dos encontros apresentam variações significativas de altitude, recorreu-se a utilização de 75 % de sobreposição longitudinal e 75 % de sobreposição lateral. Esta configuração visou garantir uma cobertura homogénea mesmo nas regiões de topografia mais acidentadas.

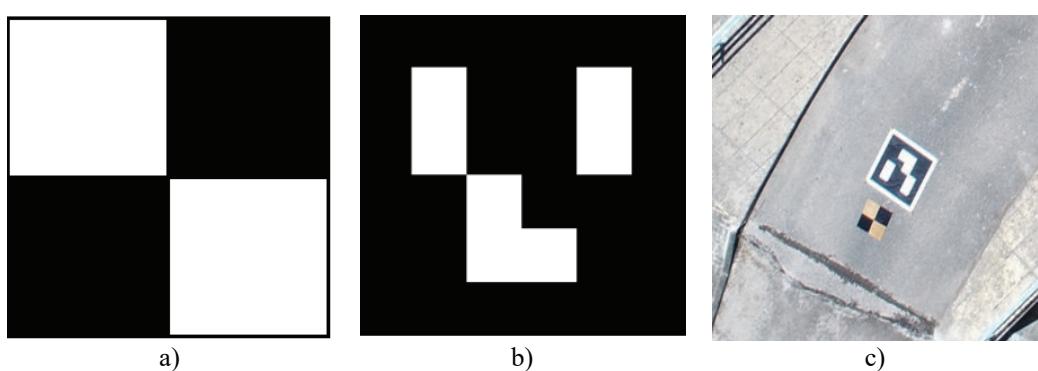
Fig. 9 – Modelos de GCP.

Um GCP eficaz deve apresentar configuração e coloração que o diferenciem nitidamente do ambiente envolvente e ser preferencialmente construído com materiais de acabamento mate ou fosco para evitar reflexos solares que dificultem a identificação nas imagens. É igualmente fundamental que o alvo possua um ponto central bem definido, facilitando a marcação precisa durante o processamento fotogramétrico. A Figura 9 apresenta alguns modelos de GCP de uso comum, incluindo um modelo tradicional (a) e um modelo baseado em código QR (b), ambos utilizados no âmbito deste trabalho (c) (Freire, 2022).

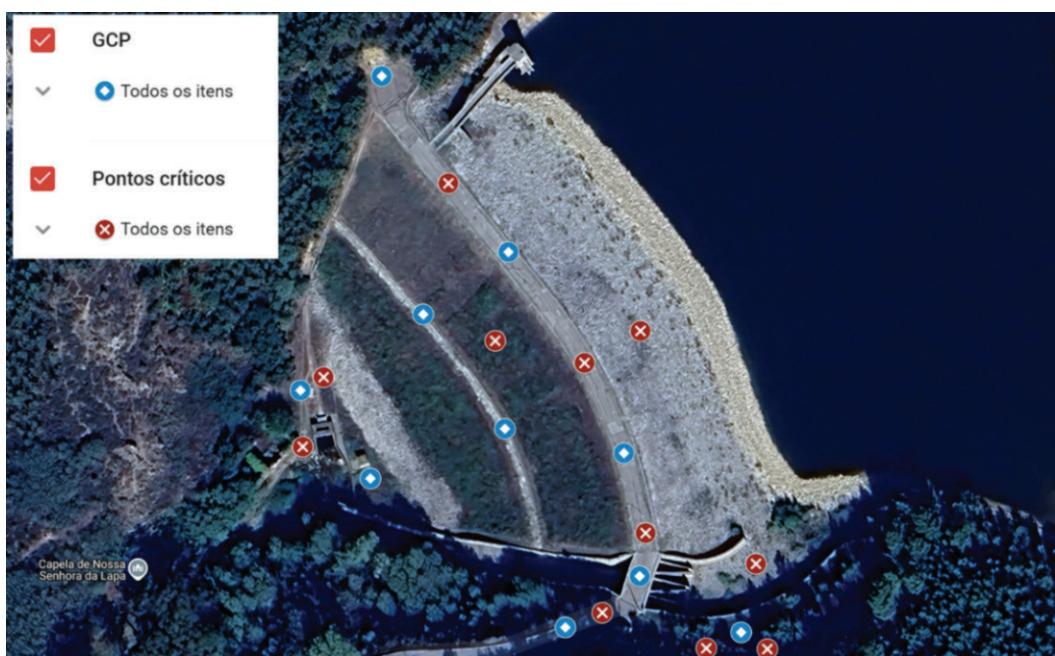
Fig. 10 – Mapa de localização dos GCPs e Pontos críticos da barragem (*Google My Maps*).

A instalação deve ser planeada de forma antecipada, privilegiando alvos artificiais contrastantes e bem definidos, distribuídos uniformemente por toda a área de interesse. As coordenadas devem ser obtidas com equipamentos de elevada precisão, como receptores GNSS com correção diferencial (RTK ou PPK) ou estações totais, conforme as exigências do projeto (Mappa, 2022).

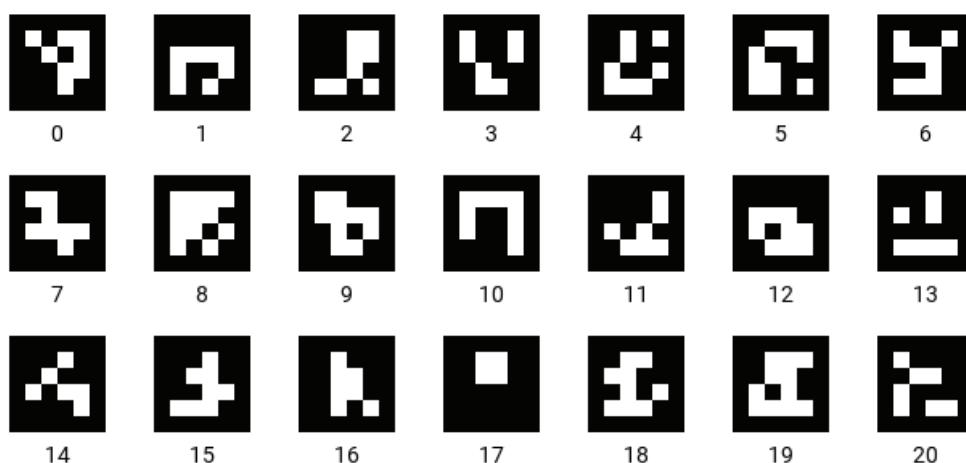
Fig. 12 – Modelos de marcadores *ArUco*.

Os marcadores *ArUco* (ver Figura 12) devem ser impressos em alta resolução e produzidos como adesivos de 1×1 metro, colados em tábuas de madeira para fixação no terreno. O georreferenciamento destes alvos requer instrumentos de posicionamento de alta precisão (RTK ou GNSS geodésico).

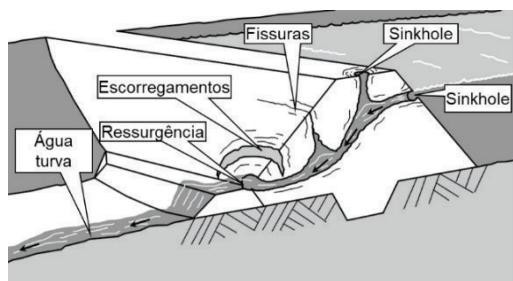
Fig. 13 – Erosão interna (*piping*) em aterros.

Verifica-se na Figura 13, que o *piping* pode ser identificado através de ressurgências com água turva, escorregamentos e fissuras em arco, bem como pela presença de *sinkholes* (Guidicini et al., 2021; USBR, 2019 e Government of British Columbia, 2025).

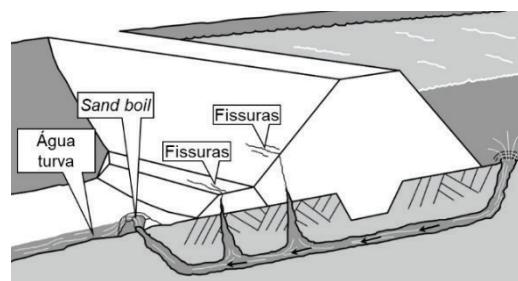
Fig. 14 – Erosão interna em fundações.

Já a Figura 14, mostra que nas fundações o *piping* pode manifestar-se através de ressurgências a jusante, com a presença de água turva ou arrastamento de finos da fundação, *sand boil* e fissuras no aterro (Hanneman, D., 2023).

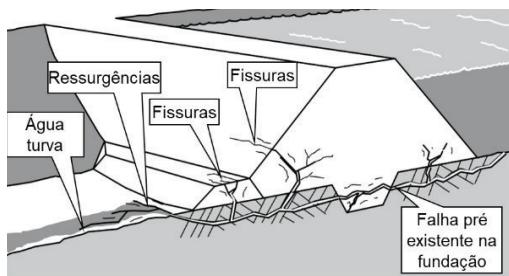
Fig. 15 – *Piping* em fraturas.

Conforme se verifica na Figura 15, as fraturas pré-existentes nas fundações podem facilitar a ocorrência de *piping*, que se manifesta inicialmente por fissuras no paramento, ressurgências com água turva e/ou com finos da fundação (Mejia, 2013).

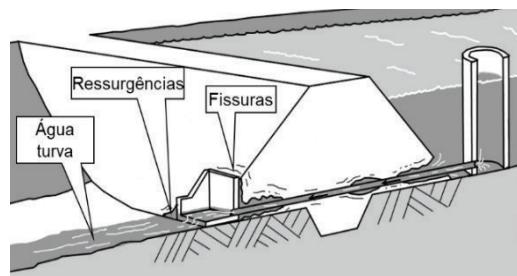
Fig. 16 – *Piping* entre solo e estrutura.

A Figura 16, mostra que o *piping* pode ocorrer na interface entre o solo e a estrutura, inicialmente manifestando-se através de fissuras, ressurgências de água turva ou presença de finos na fundação (Silveira, 2019 e Medeiros, 2015).

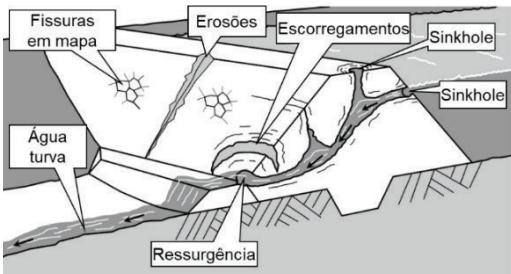
Fig. 17 – Piping em solos dispersivos.

Já a Figura 17, mostra que os solos dispersivos, suscetíveis à formação de *piping*, podem manifestar-se por fissuras em forma de mapa, erosões, bem como ressurgências, escorregamentos, *sinkholes* e presença de água turva (USDA, 2006; Tosun e Kılbiyik, 2006; Hardie et al., 2009; Cruz, 2008).

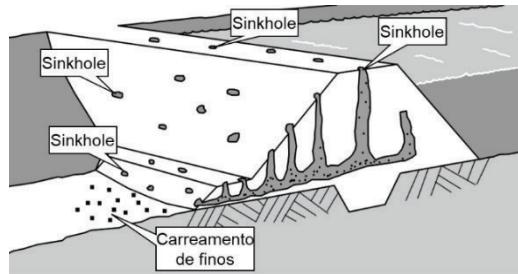
Fig. 18 – Piping por suflação.

O processo de sufusão pode ocorrer em solos mal graduados, cuja granulometria facilita a migração de finos. A Figura 18, apresenta um modelo cujas anomalias se manifestam pela formação de numerosos *sinkholes* e pela presença de finos a jusante (Richards et al., 2015 e USACE, 2022).

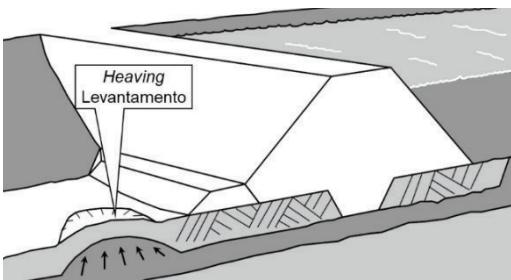
Fig. 19 – Levantamento (*heaving*).

A Figura 19, apresenta um tipo de anomalia, cujo o processo de aerofotogrametria, permite a geração e comparação de nuvens de pontos, facilitando a identificação de anomalias relacionadas a deformações, tais como o levantamento hidráulico (*heaving*) por excesso de subpressão (Robbins et al., 2015 e Bandeira et al., 2018).

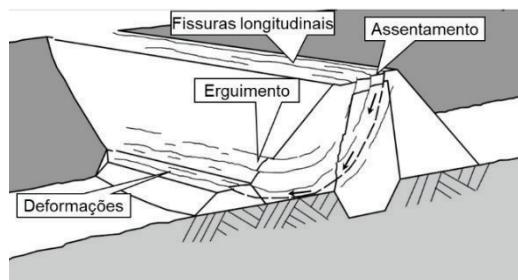
Fig. 20 – Excesso de pressão intersticial.

No que se refere ao excesso de pressão intersticial, a Figura 20, apresenta um modelo cujas cargas aplicadas aos solos aumentam rapidamente, sem permitir que as pressões na água dos poros se dissipem, ocasionando a perda de resistência ao corte, favorecendo a ocorrência de fissuração longitudinal e assentamentos (Souza, 2017 e Mello, 1982).

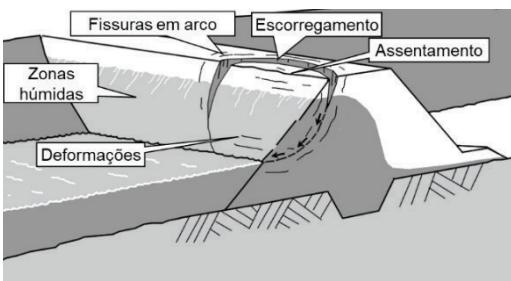
Fig. 21 – Rebaixamento rápido da albufeira.

Conforme se verifica na Figura 21, o rebaixamento rápido da albufeira pode causar instabilidade nos taludes de montante, aumentando o risco de escorregamentos, assentamentos e fissuras em arco (Narita, 2000 e FEREC, 1978).

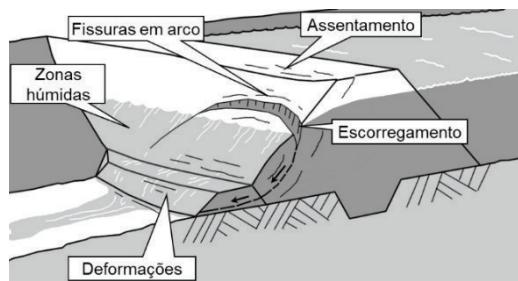
Fig. 22 – Sistema de drenagem deficiente.

A Figura 22, mostra que problemas no sistema de drenagem interna, podem provocar a subida do nível de água no aterro, favorecendo a ocorrência de zonas húmidas, assentamentos, fissuras nos arcos, deformações e escorregamentos (Mello, 1997).

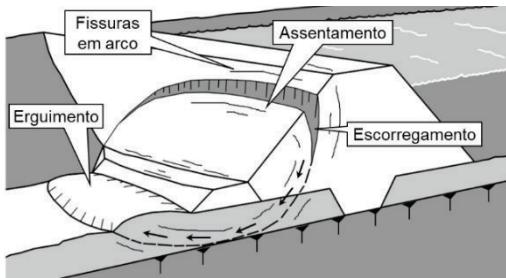
Fig. 23 – Instabilidade por corte na fundação.

Conforme ilustrado na Figura 23, a presença de solos moles na fundação, pode favorecer a ocorrência de instabilidade, provocando assentamento, elevação a jusante e fissuras em arco (Vu et al., 2023).

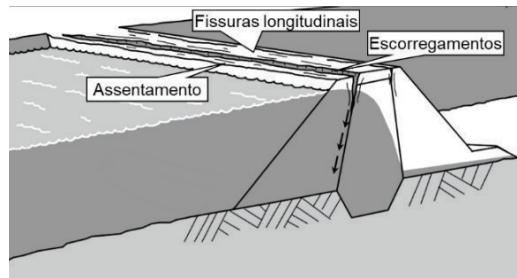
Fig. 24 – Perda da folga por assentamentos.

Conforme apresentado na Figura 24, barragens de aterro, podem apresentar assentamentos excessivos por molhagem, especialmente durante o primeiro enchimento, resultando em fissuras longitudinais, deslizamento e deformação excessiva (Marcelino, 1996).

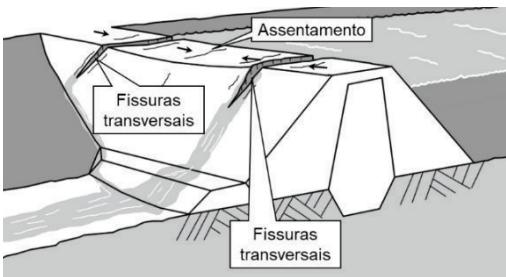
Fig. 25 – Perda da folga por fissuras.

Já os assentamentos diferenciais na fundação e no aterro, podem provocar fissuras transversais, resultando numa perda de folga e favorecendo a abertura de uma brecha na barragem, conforme apresentado na Figura 25 (He et al., 2021; Fell, 2014).

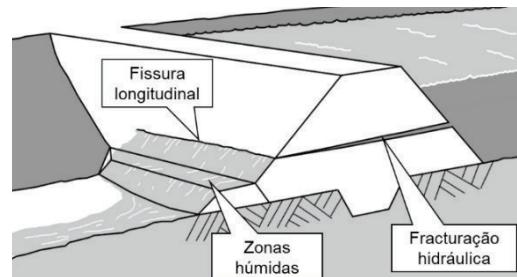
Fig. 26 – Fracturação hidráulica.

Conforme apresentado na Figura 26, os assentamentos diferenciais também podem favorecer a ocorrência de fracturação hidráulica e o surgimento de fissuras longitudinais sub-horizontais no talude de jusante (Sherard, 1986).

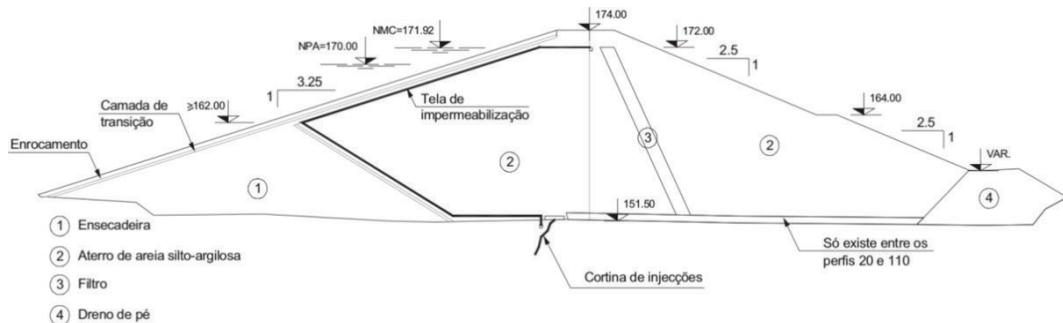
Fig. 27 – Secção transversal tipo da barragem da Lapa.

evidenciando a deformação contínua do aterro. Desde então a barragem apresentou grande quantidade de fissuração, predominante no coroamento. De acordo com o LNEC (2024), a percolação ao longo da fundação constitui outra patologia relevante, com gradientes hidráulicos significativos em alguns perfis. A avaliação destas condições atualmente é dificultada pela inoperacionalidade de 11 dos 19 piezómetros, comprometendo o controlo das pressões intersticiais.

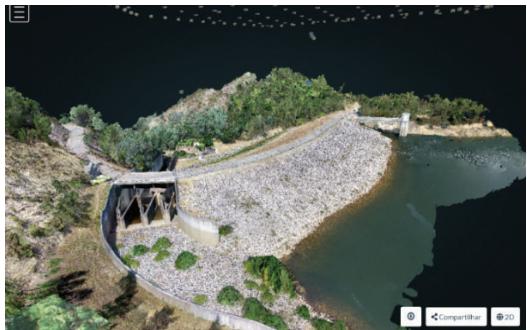
Fig. 28 – Barragem da Lapa - Modelo texturizado (20/07/2021).

Em termos de resultados quantitativos, a campanha de 20 de julho de 2021 processou 295 fotografias, resultando num ortofotomapa com resolução média de 1,6 cm/pixel e cobrindo aproximadamente 5,37 hectares. A nuvem de pontos densa gerada continha 172 248 166 pontos (ver Figura 28).

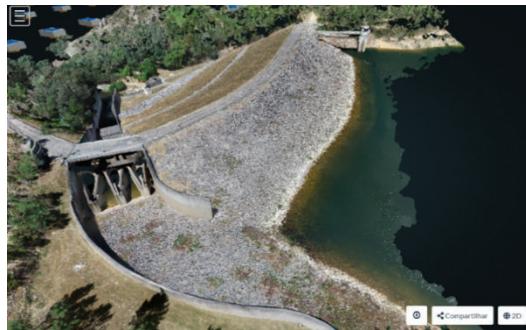
Fig. 29 – Barragem da Lapa - Modelo texturizado (19/05/2022).

Na campanha de 19 de maio de 2022, foram utilizadas 357 fotografias, obtendo-se um ortofotomapa de 1,5 cm/pixel sobre uma área de 5,02 hectares, com uma nuvem de pontos composta por 263 438 091 pontos (ver Figura 29).

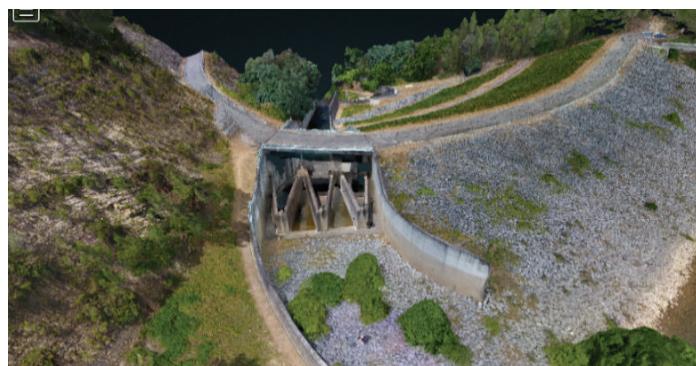
Fig. 30 – Barragem da Lapa - Modelo texturizado (04/06/2025).

Já a campanha de 4 de junho de 2025 foi a mais extensa, com 977 fotografias processadas. O ortofotomapá apresentou resolução média de 2,0 cm/pixel, abrangendo cerca de 5,06 hectares, e a nuvem de pontos densa atingiu 289 336 742 pontos (ver Figura 30).

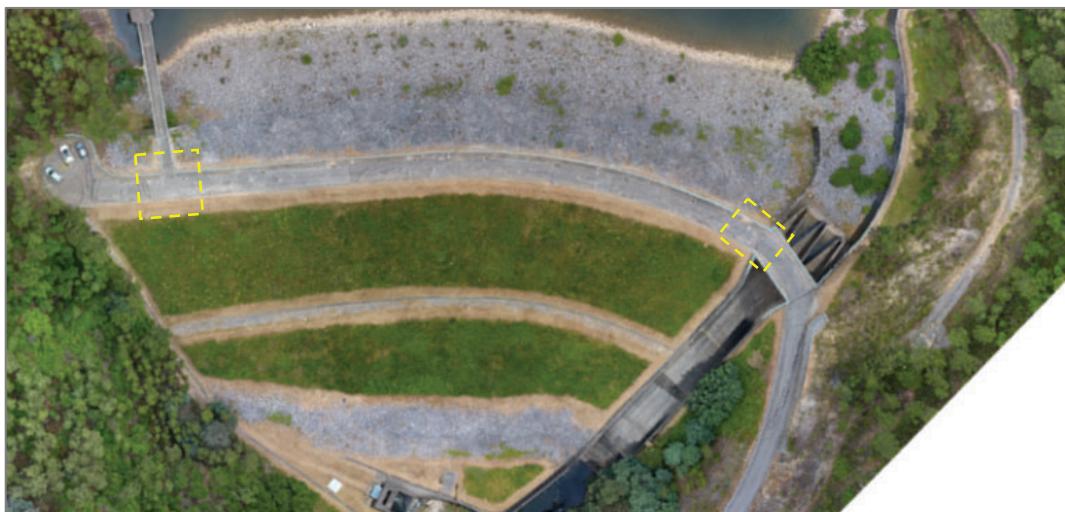
Fig. 31 – Localização da zona onde ocorrem fissuras no coroamento, junto ao passadiço de acesso a tomada de água e junto ao passadiço do descarregador.

As Figuras 31 a 33 apresentam uma comparação das fissuras junto aos passadiços de acesso a torre e sobre o descarregador, nos quais não se verificam grandes evoluções, indicando que o fenómeno de assentamento nestas zonas se encontra em processo de estabilização.

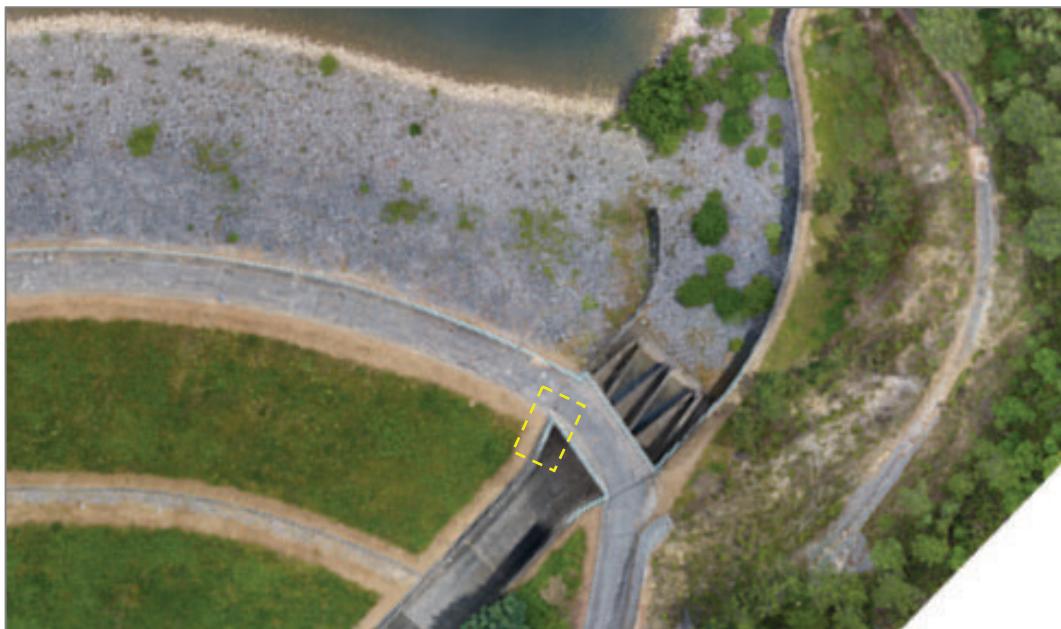
Fig. 34 – Localização da zona onde ocorrem fissuras junto ao descarregador, no talude de jusante.

Verificou-se também que a caleira junto ao descarregador, no talude jusante encontra-se estável, sem maiores indícios de movimentos (ver Figuras 34 e 35).

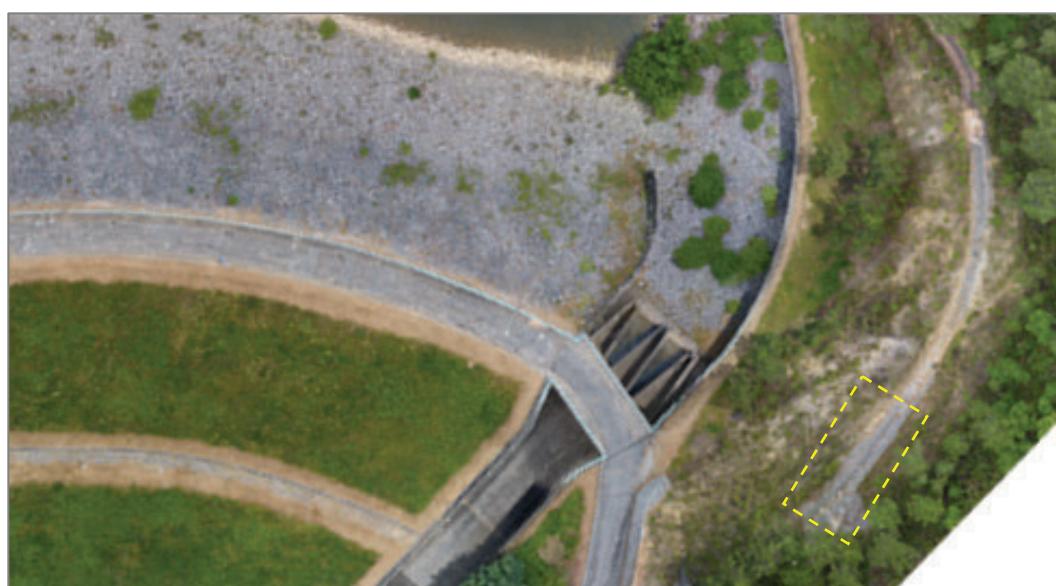
Fig. 36 – Localização da zona onde ocorrem fissuras na caleira do talude de escavação junto ao descarregador.

No entanto, verifica-se que a caleira localizada no talude de escavação do descarregador, junto ao encontro esquerdo, apresentou sinais de evolução das fendas, entre as campanhas em análise, com aumento na abertura, passando de dimensões da ordem de 4 cm, para cerca de 10 cm (ver Figuras 36 e 37).

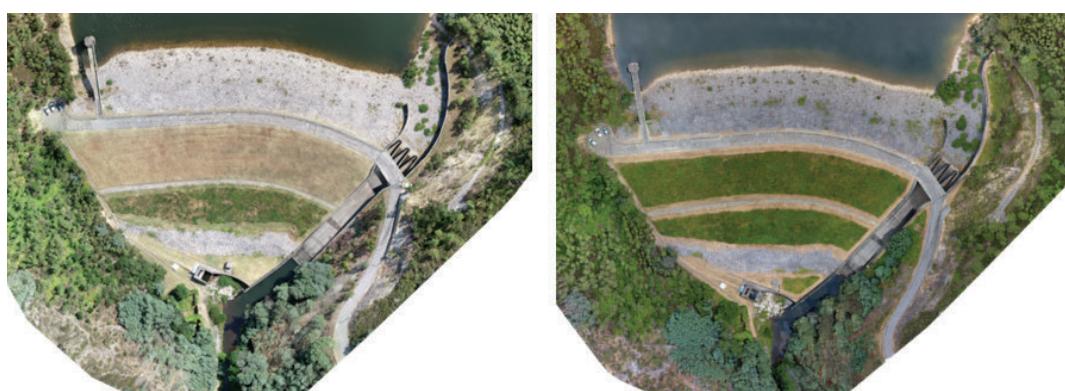
Fig. 38 – Comparação entre as ortofotos das campanhas de 2021 e 2025

No que se refere à comparação entre os modelos tridimensionais, a Figura 38 apresenta as ortofotos da campanhas de 2021 e 2025, onde é possível observar que, num período de aproximadamente quatro anos, a barragem apresenta algumas alterações morfológicas, nomeadamente, algumas alterações na vegetação no talude de jusante e nas zonas adjacentes à barragem e albufeira. Estas alterações devem ser tidas em consideração ao interpretar os modelos tridimensionais.

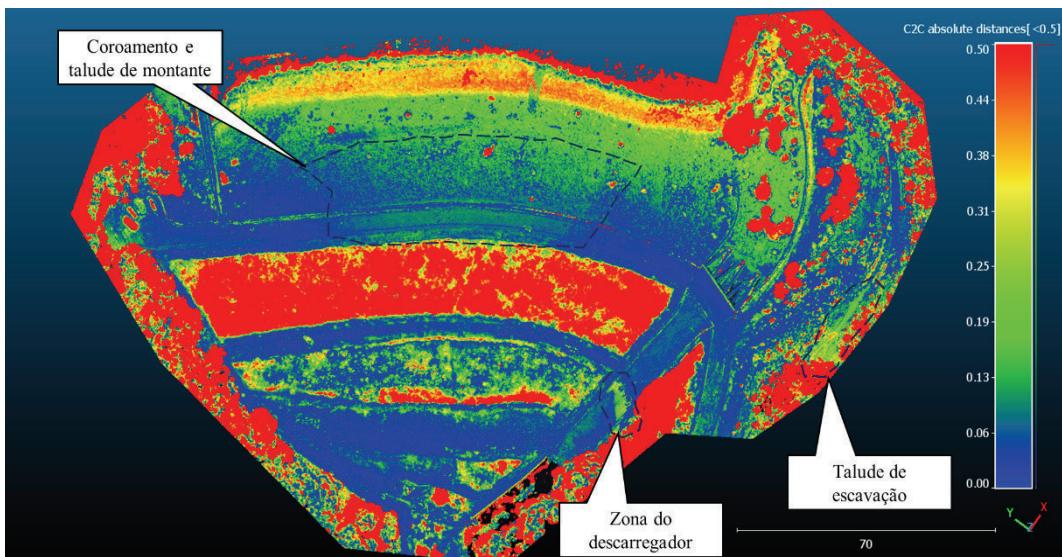
Fig. 39 – Comparação entre nuvens de pontos das campanhas de 2021 e 2025 (CloudCompare).

superiores a 0,5 metros. De um modo geral, as zonas a vermelho representam áreas onde a vegetação se desenvolveu acima de 50 cm, sendo esta diferença evidente no primeiro plano do talude adjacente ao coroamento.

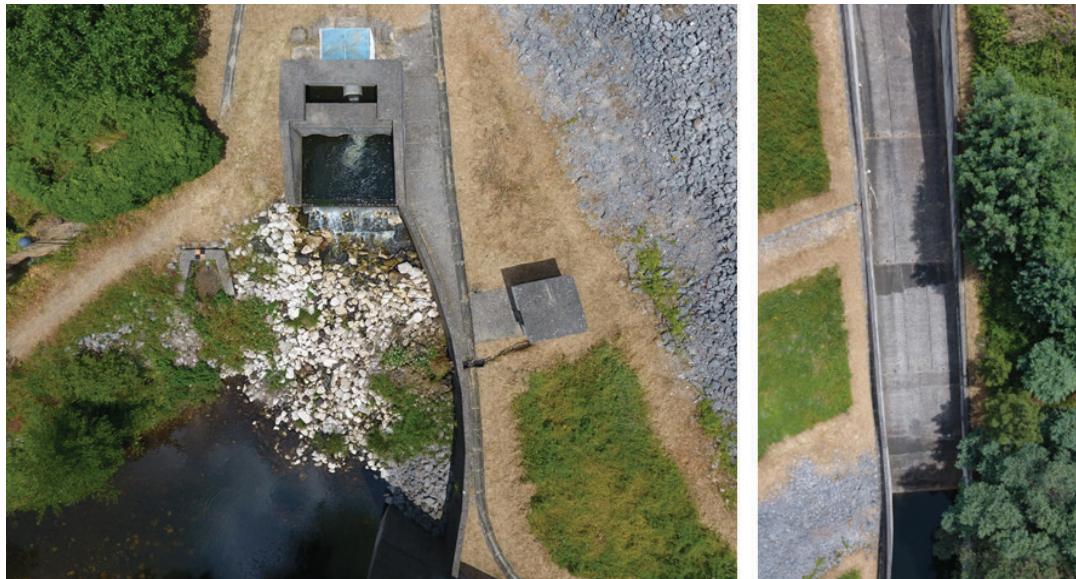
No entanto, tendo por base a inspeção detalhada com drone, conforme se verifica na Figura 40a, não se verificaram indícios de humidade junto ao pé do aterro, tendo sido feita a visita num período relativamente seco. Também não foi possível confirmar a ocorrência de infiltrações ao longo do canal do descarregador, exceto na base do mesmo, onde se encontra submerso (ver Figura 40b).

a) Zona imediatamente a jusante

b) Canal do descarregador

No que se refere aos indícios de infiltração, os resultados da inspeção aérea não revelaram ocorrer indícios visíveis de humidade na zona do pé do aterro. No entanto, é importante salientar que esta ausência de manifestações pode estar diretamente relacionada com as condições temporais específicas durante o período da inspeção, nomeadamente um nível baixo da albufeira, não excluindo a possibilidade de ocorrência de infiltrações em condições hidrológicas distintas.
