# SOLUÇÕES DE ESCAVAÇÃO E CONTENÇÃO PERIFÉRICA COM RECALÇAMENTO DE FACHADA DE UM EDIFÍCIO HISTÓRICO EM LISBOA

Earth retaining solutions and façades underpinning  
for the refurbishment of a historic building in Lisbon

Inês Filipa Braz<sup>a</sup>, Alexandre Pinto<sup>a,b</sup>, Eduardo Freitas<sup>b</sup>, Rogério Santos<sup>c</sup>

<sup>a</sup> JETsj Geotecnia Lda, Lisboa, Portugal

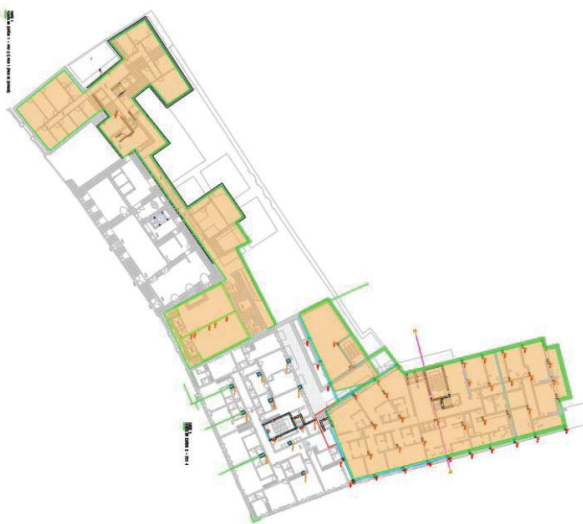
**Fig. 2** – Áreas a escavar sob a estrutura existente (áreas assinaladas a cor de laranja).

No âmbito dos trabalhos de reabilitação do Palácio das Pedrosas (CTT), localizado na Rua de São José, em Lisboa, foi necessário desenvolver um projeto de escavação e contenção periférica, que envolveu a necessidade de recalçamento e contenção de fachadas existentes devido ao seu valor patrimonial. A Figura 1 apresenta uma vista aérea da área de intervenção, permitindo identificar os principais condicionamentos e limites do lote. A Figura 2 apresenta, a sombreado, as zonas a escavar sob a estrutura existente.

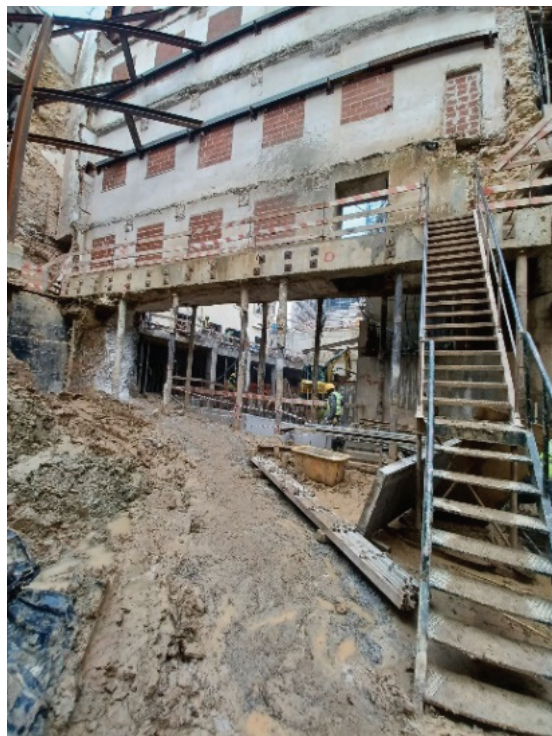
**Fig. 7** – Recalçamento de fachada.

A Figura 6 e a Figura 7 apresentam a solução de recalçamento e de contenção periférica. É igualmente visível, ainda que fora do âmbito do presente artigo, a estrutura de contenção das fachadas incluindo as duas torres.

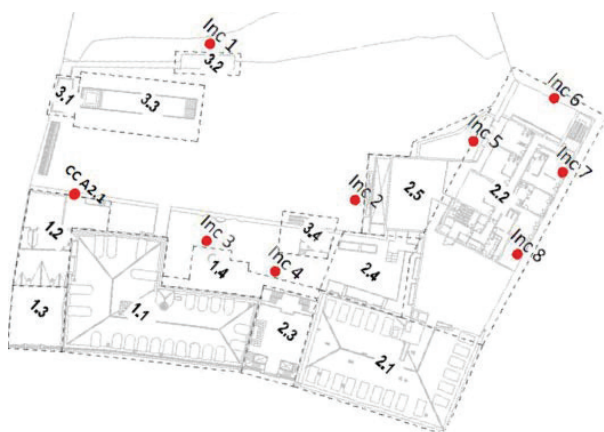
a) Inclinómetros e células de carga

b) Alvos topográficos

**Fig. 12** – Localização de inclinómetros e células de carga e dos alvos topográficos.

Na Figura 12a encontra-se indicada a localização dos inclínômetros instalados (Inc) e das células de carga (CC). A Figura 12b mostra que todas as paredes se encontram equipadas com alvos topográficos, identificados por círculos a vermelho.
