ENSAYOS DE CORTE EN LABORATORIO PARA DETERMINAR LA RESISTENCIA RESIDUAL DE ARCILLAS SOBRECONSOLIDADAS

Shear lab tests to determine residual shear strength of overconsolidated clays

Natalia S. Montero-Cubillo^a, José Estaire^a

^a Laboratorio de Geotecnia, Centro de Estudios y Experimentación de Obras Públicas (CEDEX)

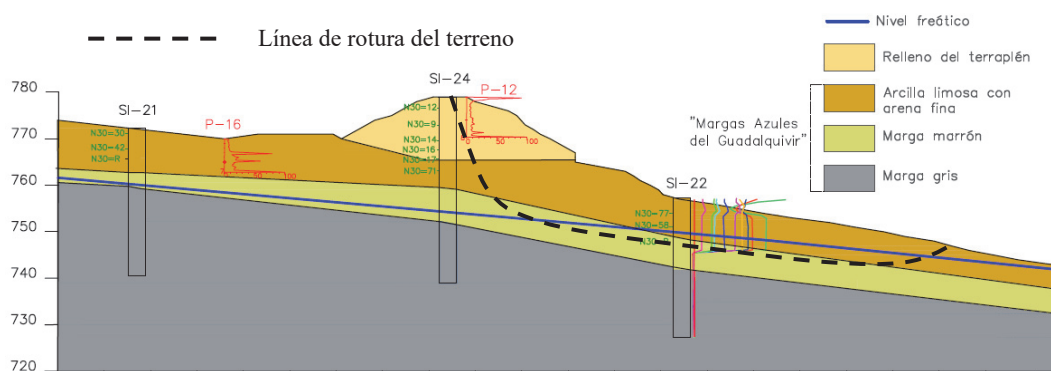
Fig. 1 – Perfil geológico-geotécnico representativo del área afectada por el deslizamiento.

En los perfiles, se diferenciaron cuatro unidades geotécnicas, consideradas las tres inferiores como pertenecientes a las Margas Azules del Guadalquivir. De techo a muro, son las siguientes:

En los perfiles de estudio se ha trazado la línea de rotura supuesta (Fig. 1), cuya geometría ha sido definida gracias a los inclinómetros y a la observación directa de puntos de rotura y zonas de hundimiento en la calzada, en el talud del terraplén y en una obra de drenaje transversal (Fig. 5). Durante la inspección visual del área afectada también se observó que no existía ningún revestimiento en la cuneta del terraplén, lo que podría haber facilitado la entrada directa de agua en el terreno.

Como se puede apreciar en la Figura 1, se trata de un deslizamiento profundo cuya línea de rotura adquiere primeramente una forma circular a su paso por las unidades geotécnicas clasificadas como suelo (Relleno y Arcilla limosa) para, a continuación, seguir una superficie planar a una profundidad de unos 12-14 m, dentro de la unidad geotécnica Marga marrón. La coincidencia de esas profundidades con unos niveles areniscosos llevó a pensar que el agua, circulando favorablemente por estos, reblandeciera el contacto inferior entre la arenisca y la marga, generando en esta última un plano de debilidad. El material margoso, rígido y sobreconsolidado, sufrió un proceso en el cual la resistencia se fue degradando desde el estado de pico al residual.

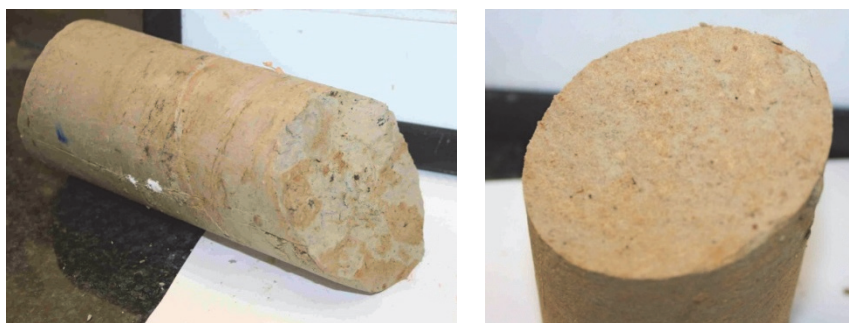
Fig. 2 – Fotografías de las muestras de la unidad geotécnica Marga marrón.

- *Marga marrón*: unidad geotécnica formada por margas arcillosas o arcillo-arenosas de color marrón verdoso, con pasadas más amarillentas de niveles de arenisca de espesores centimétricos y decimétricos (ver Fig. 2). Los testigos obtenidos de los sondeos se encontraban bastante cementados y poco húmedos. Se obtuvo Rechazo en todos los ensayos SPT y valores superiores a 600 kPa con el penetrómetro de bolsillo. Estos materiales, considerados como suelo duro-roca blanda, aparecen con potencias variables entre 4 y 12 m.

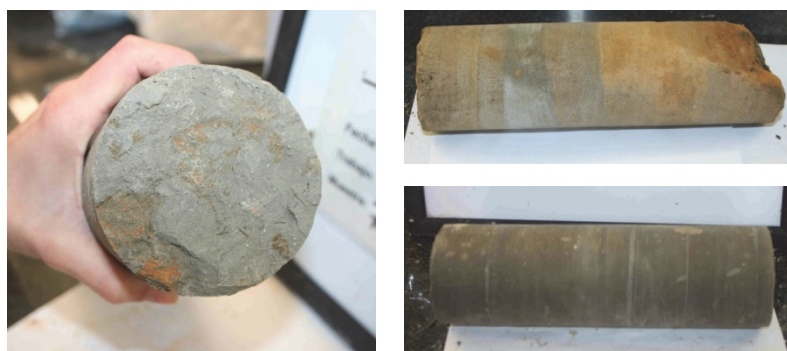
Fig. 3 – Fotografías de las muestras de la unidad geotécnica Marga gris.

- *Marga gris*: unidad geotécnica compuesta por margocalizas arenosas, de color gris oscuro, con intercalaciones de niveles decimétricos de arenisca en los primeros metros (ver Figura 3). De aspecto muy competente y espesores que pueden llegar a alcanzar unos 280 m, según datos de la geología local.

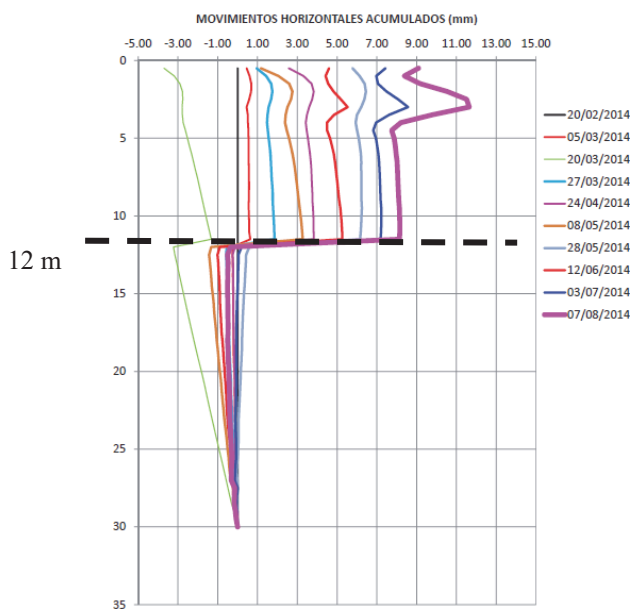
Fig. 4 – Registro del inclinómetro SI-22.

Alguno de los sondeos se equipó con tubería inclinométrica, lo que permitió detectar los movimientos del terreno en profundidad, como puede verse en la Figura 4 que revela la existencia clara de movimientos horizontales a una profundidad de unos 12 m. Además, a esa profundidad se aprecian movimientos considerables, de unos 8 mm aproximadamente. Este hecho permite

confirmar la hipótesis de que la rotura se produjo bajo condiciones resistentes residuales en las margas.

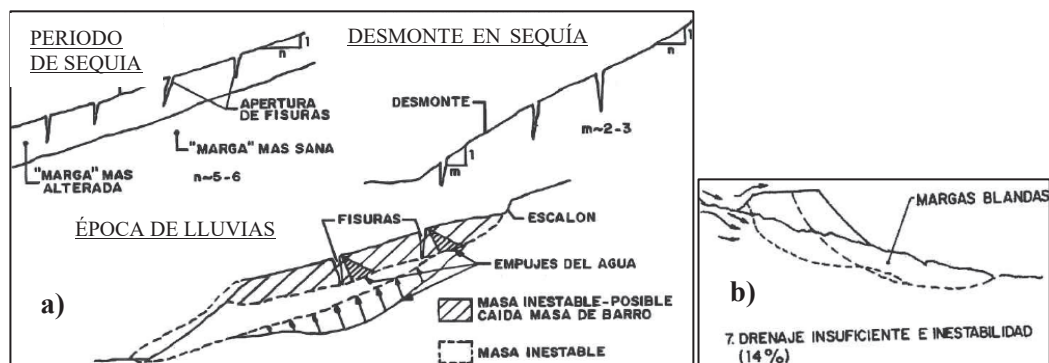
Fig. 6 – Esquema sobre el efecto del agua en los mecanismos de rotura (a) y mecanismo de rotura causante del 14% de los deslizamientos producidos en el invierno 1996-1997 (b).

En el presente estudio, los testigos correspondientes al material suprayacente al nivel del deslizamiento presentaban una gran alteración, con fisuras horizontales y disgregación del suelo en bloques de agregados. Así, es coherente suponer la hipótesis de que se hayan producido los procesos de alteración mencionados, alcanzando profundidades de 12-15 m y permitiendo que el agua produjera un estado bastante alterado de la unidad geotécnica Marga marrón. De este modo se comprende que su estado sea el equivalente al residual favorecido por la acumulación de agua en niveles inferiores menos permeables. La profundidad de alteración observada en este caso está dentro del rango de los 20 m indicados por Tsige et al. (2001) para las Margas Azules del Guadalquivir.

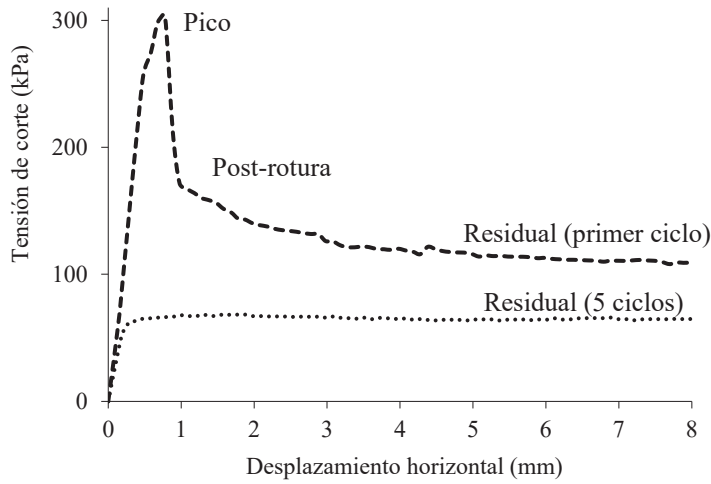
Fig. 9 – Comportamiento frágil detectado en ensayos de corte directo con muestra inalterada.

Las curvas tensión-deformación muestran un comportamiento frágil fuertemente marcado. La Figura 9 recoge un patrón muy característico de las probetas ensayadas, en las que se aprecia: i) un incremento brusco de la tensión de corte hasta alcanzar la resistencia de pico, a un desplazamiento relativo muy bajo, ii) una rápida y fuerte degradación de la resistencia tangencial, en la zona de post-ruptura, y iii) una reducción más suavizada de la tensión hasta alcanzar, para desplazamientos horizontales elevados, una resistencia menor, denominada “residual (primer ciclo)” en esta investigación.

Posteriormente, se determinó una segunda resistencia de corte mediante la realización manual de 5 pasadas o ciclos (que suponen 10 cambios de sentido) de la caja de corte, a una velocidad superior a la del ensayo anterior, para generar con nitidez el plano de corte y favorecer la orientación de las partículas arcillosas. Una vez realizada esa operación, se dejó la muestra en reposo durante 24 horas para establecer el equilibrio de presiones, y se efectuó un nuevo ensayo de corte directo, de la manera habitual. De este modo se obtuvo una nueva resistencia del material, denominada “residual (5 ciclos)” (también en Figura 9), con valores inferiores a la “residual

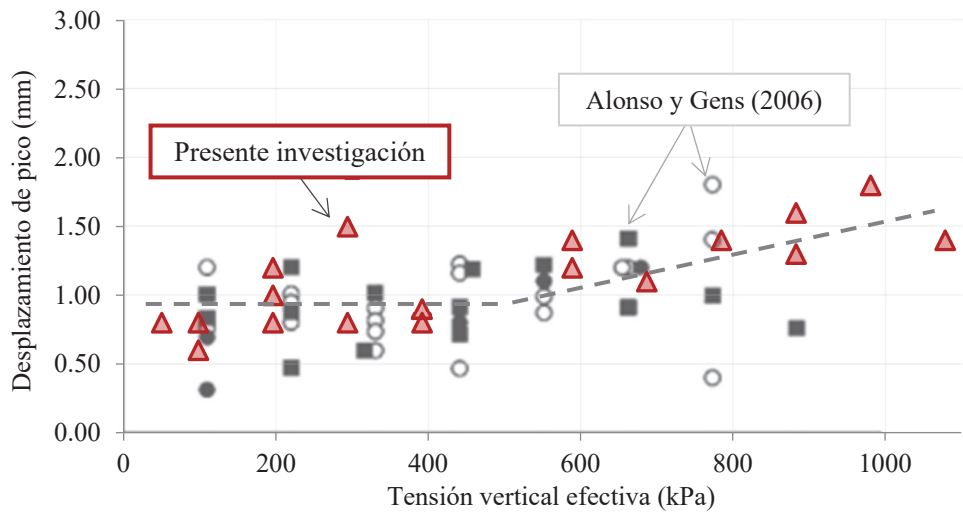
Fig. 10 – Desplazamiento alcanzado en estado de pico.

Como se aprecia en la Figura 10, la resistencia de pico se alcanzó mayoritariamente para desplazamientos de entre 0.5 y 1.5 mm, valores que concuerdan con los presentados por Alonso y Gens (2006). Estos autores sugieren, observando la representación de sus valores y para el rango de valores que alcanzan, que no parece existir una relación clara entre el desplazamiento de pico alcanzado y la tensión vertical aplicada. Sin embargo, con los valores obtenidos en este estudio se intuye cierto aumento de los desplazamientos alcanzados en la rotura, a partir de 500-600 kPa de tensión vertical aplicada.

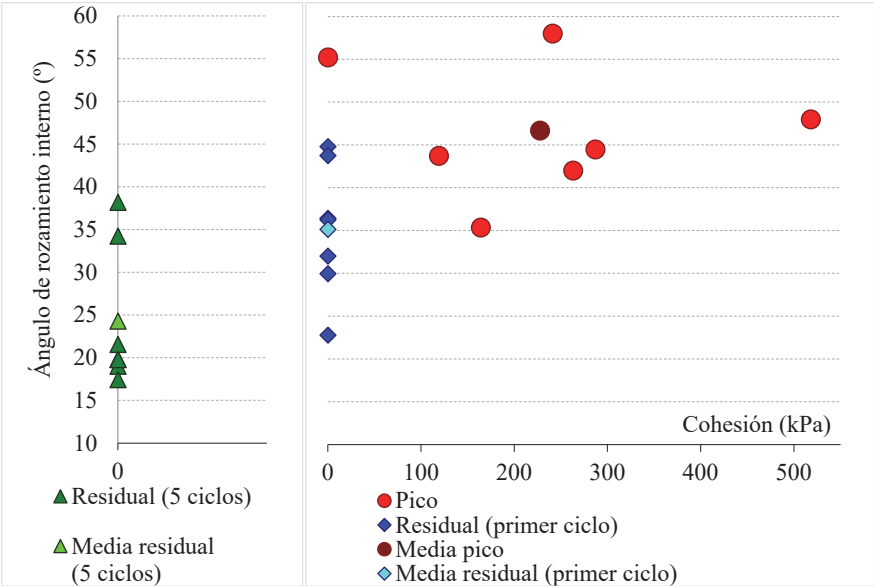
Fig. 11 – Parámetros de resistencias de pico y residuales.

Por su parte, la interpretación de las curvas tensión-deformación ha dado lugar a resultados dispares en los parámetros de Mohr-Coulomb que modelizan la resistencia de pico, como puede verse en la Figura 11. Los valores de cohesión varían entre 0 y 520 kPa y los ángulos de rozamiento entre 35 y 58°, con un valor medio de 225 kPa de cohesión y un ángulo de rozamiento de 47°. Por su parte, la "residual (primer ciclo)" se puede cuantificar mediante ángulos de rozamiento entre 23 y 45°, y cohesiones nulas. En el caso de los ensayos tras varias pasadas, los ángulos de rozamiento representativos de la "residual (5 ciclos)" resultaron inferiores, oscilando entre 17 y 38°, y cohesiones nulas (también en la Figura 11).

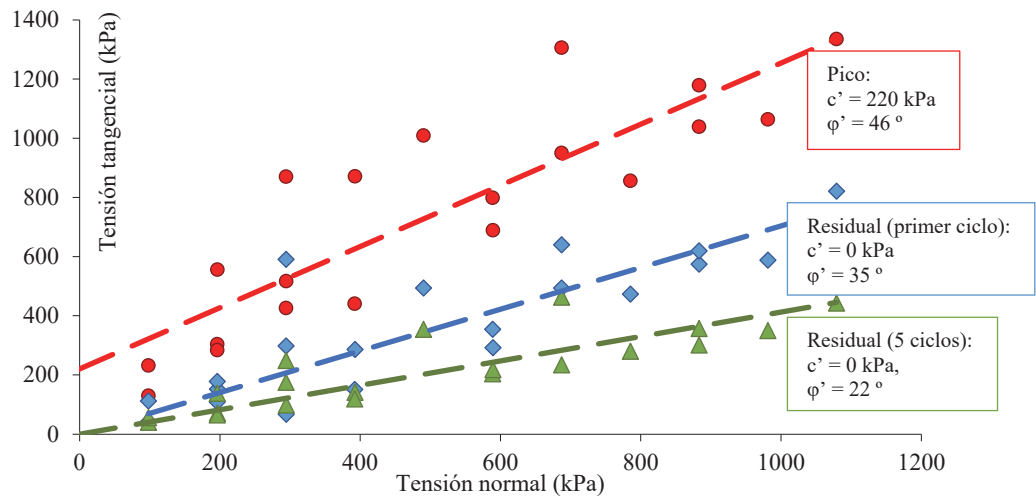
Fig. 12 – Análisis global: ensayos de corte directo.

Con objeto de hacer un análisis global de todas las probetas ensayadas, consideradas como si se trataran de un único ensayo, la Figura 12 recoge sus resultados individuales. De forma general

se podría decir que el ángulo de rozamiento para la resistencia de pico es de unos 46° con una cohesión de 220 kPa, y para la “residual (primer ciclo)” y “residual (5 ciclos)” es de 35° y de 22° , respectivamente, ambas con cohesiones nulas.

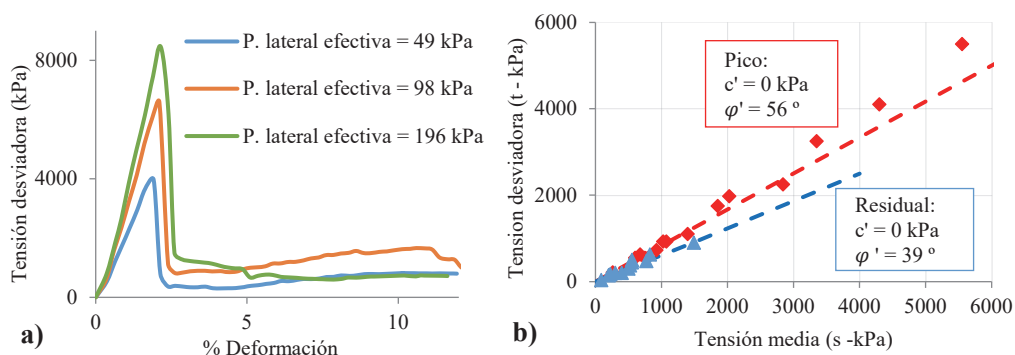
Fig. 13 – a) Comportamiento frágil en ensayo triaxial sobre muestra alterada. b) Análisis global de los ensayos triaxiales realizados.

Se realizaron cinco ensayos triaxiales de tipo consolidado-drenado, con muestras de 70 mm de diámetro del Grupo III (Tabla 3). Las velocidades de corte empleadas variaron entre 0,007 %/min y 0,008 %/min. Las curvas de rotura de estos ensayos muestran de nuevo el comportamiento rígido y frágil de este material (Figura 13a). En la Figura 13b se incluye el análisis global que recoge, en un único gráfico, todas las probetas ensayadas. Este análisis permite realizar un buen ajuste con el que se obtiene una cohesión nula y un ángulo de rozamiento de unos 56° para el estado de pico, algo superior al obtenido con los ensayos de corte directo. Por su parte, el estudio de las tensiones desviadoras que se obtienen para grandes deformaciones permite caracterizar esa resistencia, con una cohesión nula y un ángulo de rozamiento de unos 39° . Esta resistencia para grandes deformaciones es algo superior a la denominada “residual (primer ciclo)” del ensayo de corte directo. El hecho de que las resistencias obtenidas con ambos ensayos sean diferentes es debido a que la superficie de rotura generada y el estado tensional, no son los mismos. Ambas se pueden comparar en cuanto a que son las resistencias residuales obtenidas tras la primera rotura de las probetas en ambos ensayos, triaxial y de corte directo. Sin embargo, hay que tener en cuenta que en el ensayo triaxial la rotura del material se produce en múltiples direcciones (no horizontales), siendo esperable que las probetas deformadas a través de planos inclinados presenten una mayor resistencia al corte. En este tipo de materiales, con elevada presencia de microdiscontinuidades paralelas a la estratificación, su comportamiento resistente este fuertemente influido por las fisuras horizontales o semi-horizontales.

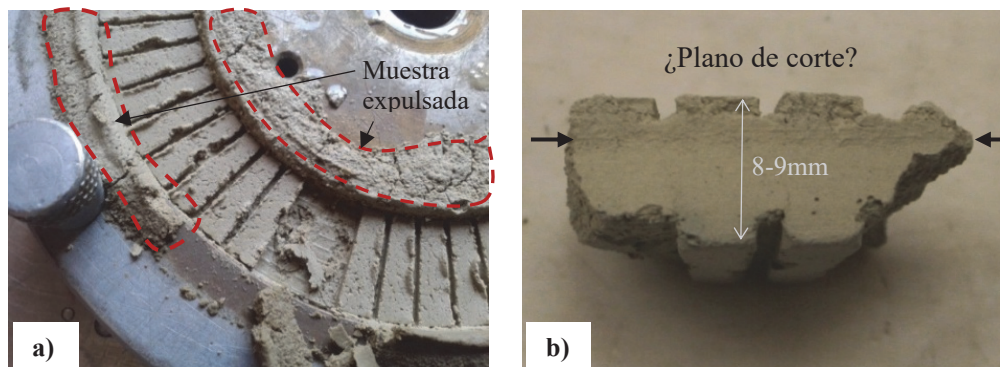
Fig. 14 – a) Placa inferior del equipo con acumulación de muestra expulsada entre las paredes de ambas placas. b) Posible plano de corte en muestra secada a temperatura ambiente tras su ensayo.

En algunas muestras, como la incluida en la Figura 14b, se observaron marcas externas de un posible plano de corte que, sin embargo, no continuaban en la sección transversal, donde se debería observar una reorientación más clara (ni siquiera al microscopio). Por lo que no se encontraron hechos concluyentes a este respecto a pesar de que los parámetros resistentes obtenidos en el presente estudio, derivados de este ensayo, son acordes a los presentados por otros autores para esta formación. En este sentido, es conveniente destacar que hay autores como Feda (1992) y Zhang et al. (2011), entre otros, en cuyos ensayos se aprecia claramente la formación del plano de corte, quizás debido a la utilización de otros equipos de corte anular.

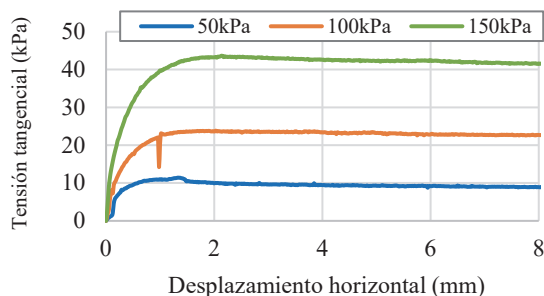
Fig. 15 – Aspecto de las curvas de rotura en los ensayos de corte anular.

El aspecto representativo de las curvas de rotura obtenidas en el ensayo de corte anular se puede apreciar en la Figura 15. En los ensayos realizados se alcanzó una resistencia al corte de valor prácticamente constante a partir del primer milímetro de desplazamiento, aproximadamente.

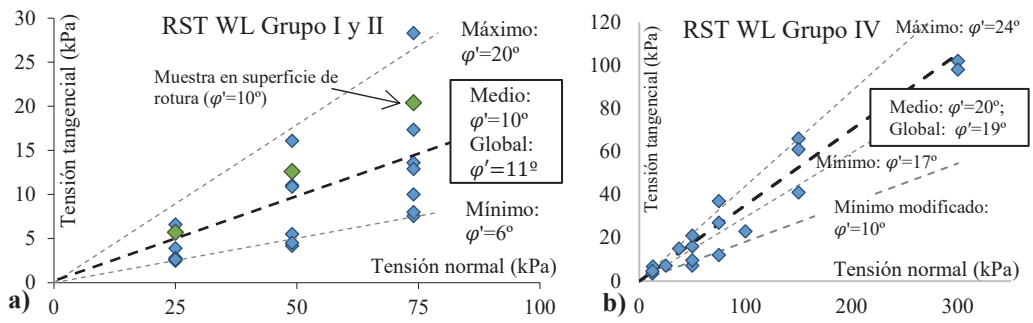
Fig. 16 – Análisis global de los ensayos de corte anular: a) con Grupo I y II, b) con Grupo IV.

Los resultados obtenidos, con las muestras de los Grupos I y II (ver Tabla 3), se muestran en la Figura 16a. Los ángulos de rozamiento derivados de este ensayo han resultado entre 6 y 20°, con

un valor medio de 10° , con cohesiones nulas. En la Figura 16a se puede apreciar que el valor medio del ángulo de rozamiento es similar al obtenido a partir de un análisis global de todas las probetas (11°). También se recoge de forma particular, el resultado de la muestra procedente de la superficie de rotura detectada por los inclinómetros (Grupo II) con un ángulo de rozamiento de 15° y cohesión nula, dado que se detectó que tenía una mayor proporción de arena que las demás.

Adicionalmente, se ensayaron un total de 18 probetas con las muestras del Grupo IV (Tabla 3), que presentaban inicialmente una mayor cementación, con tensiones verticales que han oscilado entre 12,5 y 300 kPa. Los resultados derivados de estos ensayos revelan unos parámetros residuales iguales a una cohesión nula y ángulos de rozamiento variables entre 17° y 24° , con un valor medio de 20° (Figura 16b). Si se toma el valor del análisis global de todas las probetas se tendría que este grupo de tres muestras tienen un ángulo residual de 19° , que difiere también en gran medida del valor de 11° obtenido con las muestras del Grupo I y II (Figura 16a). Cabe destacar, que no se cuenta con ensayos adicionales que permitan diferenciar geotécnicamente el material de las muestras del Grupo IV y del Grupo I, mediante otros parámetros. Sin embargo, se piensa que su mayor resistencia residual pueda estar asociada a niveles con mayor contenido en carbonatos a mayores profundidades, lo que en términos de resistencia al corte de las muestras remoldeadas pudiera afectar al ángulo de rozamiento interno.

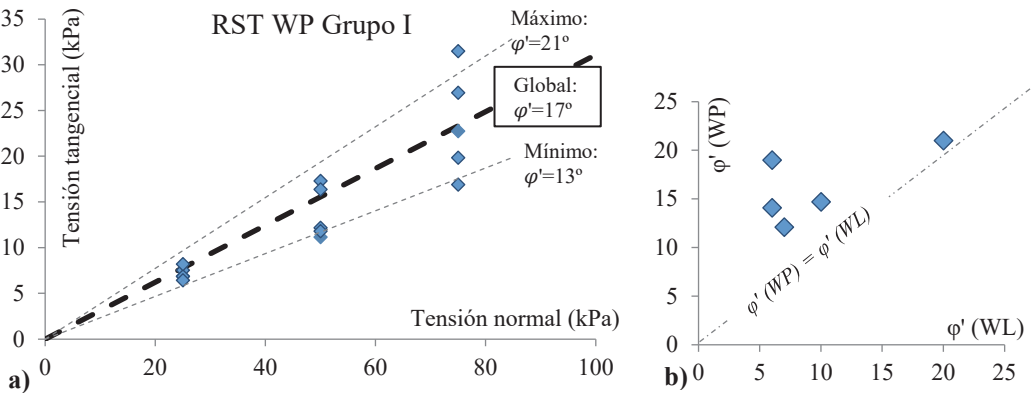
Fig. 17 – a) Análisis global de los ensayos de corte anular con muestras preparadas a la humedad del límite plástico, b) Efecto de la humedad de preparación de las muestras en el ángulo de rozamiento interno obtenido en los ensayos de corte anular.

plástico y siguiendo el proceso anteriormente descrito. En la Figura 17a se incluyen los resultados de todas las probetas de cuyo análisis global resulta un ángulo de rozamiento interno de 17° , bastante superior al obtenido en el caso del límite líquido (11°). Este resultado era esperable dado que existe un aumento de la resistencia del suelo con la reducción de la humedad de remoldeo. Los resultados puntuales de ángulo de rozamiento obtenidos con las probetas en las distintas condiciones de humedad se comparan en la Figura 17b, siendo siempre superiores los obtenidos con muestras preparadas al límite plástico.

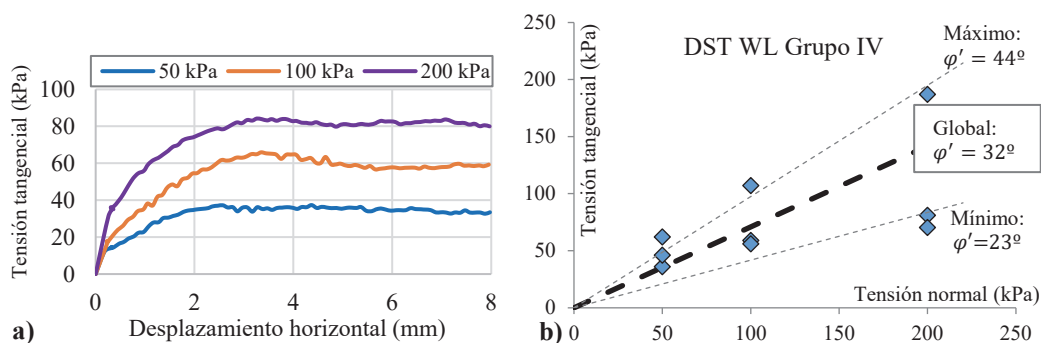
Fig. 18 – Ensayos de corte directo ambos con muestra remoldeada a la humedad del límite líquido.
a) Curvas de rotura b) Resultados de todas las probetas.

En la Figura 18a se aprecian las curvas de rotura resultantes del ensayo de corte directo con una de las muestras remoldeadas a la humedad del límite líquido. En estos ensayos se alcanzó una resistencia constante a partir de un desplazamiento de aproximadamente 3 mm. Esta resistencia se puede considerar también como residual del material al comparar las curvas de la Figura 15 y de la Figura 18a correspondientes a la misma muestra ensayada en el equipo de corte anular y en el de corte directo, respectivamente. Se observa que en ninguna se aprecia un pico inicial, llegándose a una resistencia al corte constante para desplazamientos de unos pocos milímetros. Los ángulos de rozamiento deducidos a partir de este ensayo de corte directo han resultado variables entre 23° y 44° , con un valor medio de 31° y un valor derivado del análisis global de todas las probetas de 32° (ver Figura 18b). Estos resultados indican valores del ángulo de rozamiento superiores a los obtenidos con el equipo de corte anular, con una diferencia de unos 12° para los materiales del Grupo IV.

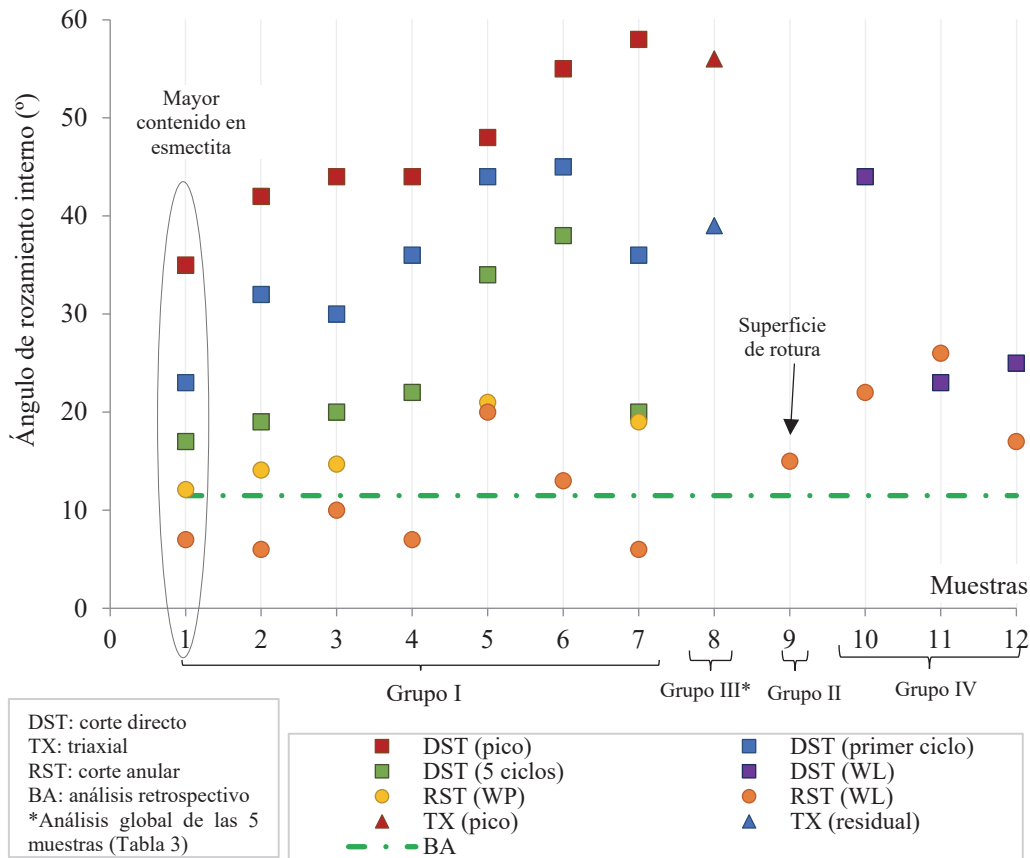
Fig. 19 – Valores de ángulos de rozamiento en función del ensayo y de la muestra.

Estos resultados y los valores derivados del análisis retrospectivo del deslizamiento (BA) se comparan en la Figura 19, para todas las muestras ensayadas de los cuatro grupos en los que se han

dividido (ver Tabla 3). El hecho de que se ensayen las mismas muestras mediante los distintos métodos a comparar, como por ejemplo, las muestras 1 a 7 mediante cinco métodos distintos (DST pico, DST primer ciclo, DST 5 ciclos, RST WP y RST WL), proporciona mayor fiabilidad a los resultados.

Como puede verse en la Figura 19, las resistencias residuales alcanzadas en el ensayo de corte anular con muestras remoldeadas, tanto al límite líquido como al límite plástico, parecen ser las más próximas a los valores proporcionados por el análisis retrospectivo (10-11°) considerados como los más cercanos a la realidad de la rotura en campo. Sin embargo, los valores de pico y residuales (en el primer ciclo) obtenidos mediante el ensayo de corte directo difieren en gran medida de los indicados por el análisis retrospectivo (BA). Además, acorde a lo esperado, la muestra que presenta los menores valores de resistencia es la que contiene un mayor porcentaje de esmectita (Muestra 1 en la Figura 19 y en la Figura 8), según indican los resultados de los ensayos de DRX.

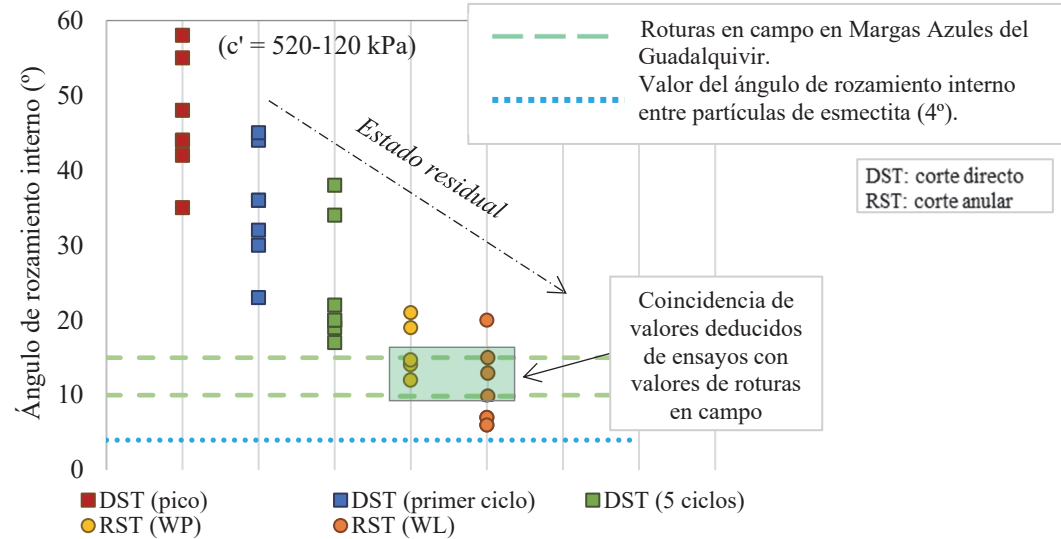
Fig. 20 – Resultados de los distintos métodos para hallar la resistencia al corte de las margas de estudio.

Asimismo, se incluye en la Figura 20 una representación adicional de los resultados obtenidos con las muestras del Grupo I, donde se aprecian claramente los rangos de ángulo de rozamiento obtenidos para cada tipo de ensayo y cómo los valores alcanzados mediante el ensayo de corte anular, tanto con muestras remoldeadas a la humedad del límite líquido, como con muestras remoldeadas a la humedad del límite plástico, son muy similares a los obtenidos en las roturas en campo para estos materiales (10-15°). Adicionalmente, se debe destacar que con algunas de las muestras remoldeadas a la humedad del límite líquido, el valor mínimo de ángulo de rozamiento obtenido mediante el ensayo de corte anular resultó ser de entre 6 y 7°. A este respecto, Cripps y Taylor (1981) y Moore (1991) asocian valores de entre 4 y 6° al rozamiento interno entre partículas de esmectita, en Arcillas Azules de Londres, por lo que parece razonable suponer que en estas condiciones de remoldeo y ensayo de las muestras se puede obtener el ángulo de rozamiento interno entre partículas arcillosas.

Como se venía comentando en los respectivos capítulos de cada ensayo y se ilustra en la Figura 20, existe una notable diferencia entre los valores obtenidos con los distintos ensayos de laboratorio o método dentro del mismo ensayo. Cabe pensar que, de manera general, el material

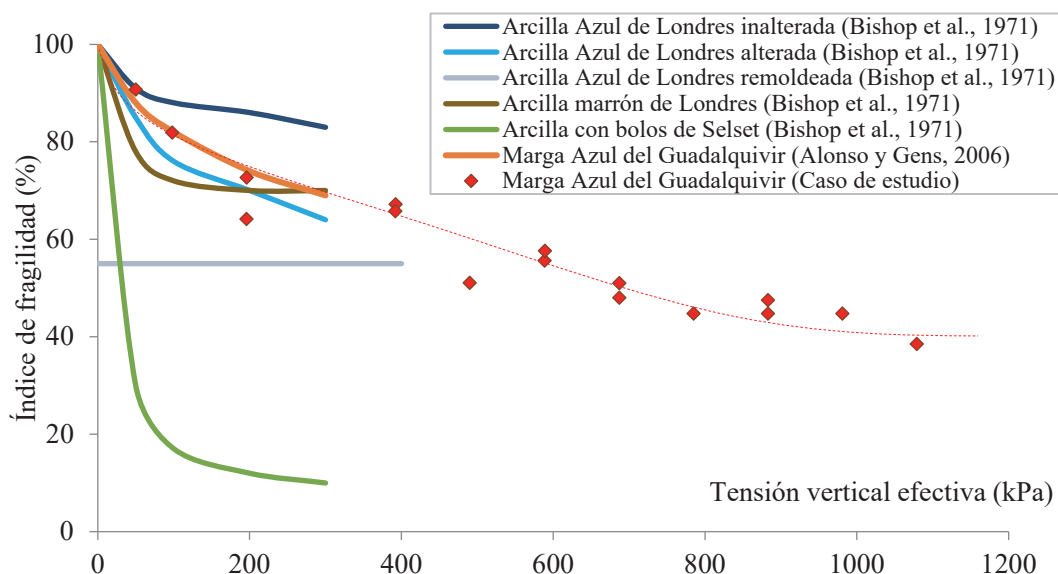
Fig. 22 – Comparación del índice de fragilidad de la formación de estudio con otros valores propuestos en la literatura.

A este respecto, con los resultados de los ensayos de corte directo, se ha calculado el índice de fragilidad (I_B), tal como lo propuso Bishop (1967). En la Figura 22 se ha comparado el índice de fragilidad del material de este estudio, con el de otras formaciones arcillosas inglesas, estudiadas por Bishop et al. (1971), y las propias Margas Azules del Guadalquivir, estudiadas por Alonso y Gens (2006) en el caso de la rotura de la presa de Aznalcóllar.

La Figura 22 revela: a) una reducción del índice de fragilidad con el aumento de la tensión vertical aplicada; b) los valores obtenidos en este estudio concuerdan con los publicados para las Margas Azules del Guadalquivir en el caso de la rotura de Aznalcóllar y son similares a los valores deducidos para las Arcillas Azules de Londres alteradas; y c) debido a las elevadas tensiones aplicadas, se dispone de una información adicional de la variación del índice de fragilidad con la tensión vertical, deduciéndose una cierta asíntota alrededor del 40% para los materiales estudiados.
