EROSÃO SUPERFICIAL HÍDRICA EM UM TALUDE DE CORTE EM SOLO RESIDUAL DE BASALTO

Superficial water erosion in a slope of cut in the basalt residual soil

José Luís Rodríguez Brochero^a, Naudieli Baldissera^a

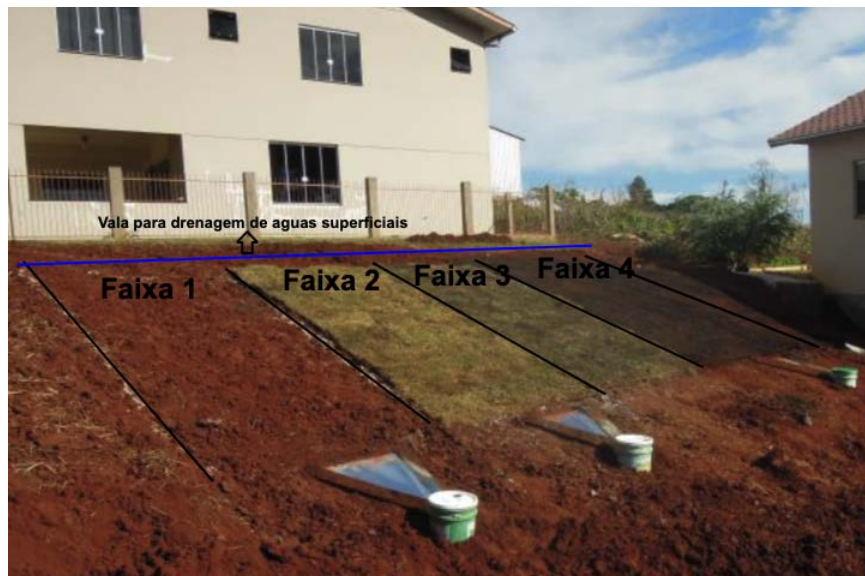
Fig. 1 – Disposição das faixas com tratamentos

Para preparação do talude, regularizou-se a superfície do talude de corte utilizando inicialmente uma máquina retroescavadeira e posteriormente, de forma manual, nivelando os sulcos deixados pela máquina. Isto permite a adequada instalação tanto das placas de grama como da geomanta. Após a regularização, caracterizou-se a geometria do talude, o qual apresentou uma inclinação de 36,4%. Assim também, construiu-se a drenagem na parte superior do talude, através de uma vala de dimensões 30cm x 30cm, para drenar a água advinda da parte superior (Figura 1).

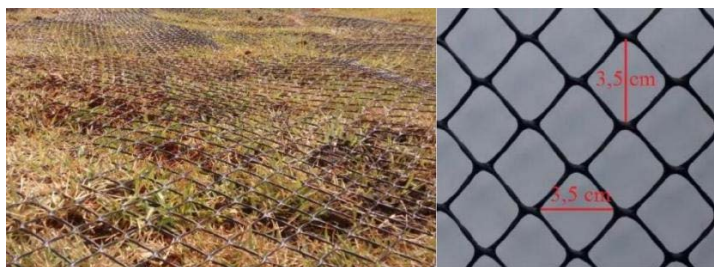
Fig. 5 – Grama armada

O processo de aplicação seguiu o mesmo esquema do método de placa de grama, porém, houve a fixação adicional de uma tela de polipropileno na superfície do revestimento (Figura 5).

A fixação da tela ocorreu através da utilização de grampos de aço de bitola 4.2mm, com 45 cm de comprimento, dobrados ao meio. O espaçamento entre grampos foi calculado conforme a inclinação do talude, seguindo as indicações para a Geomanta MacMat® dadas no manual da Maccaferri (2007).

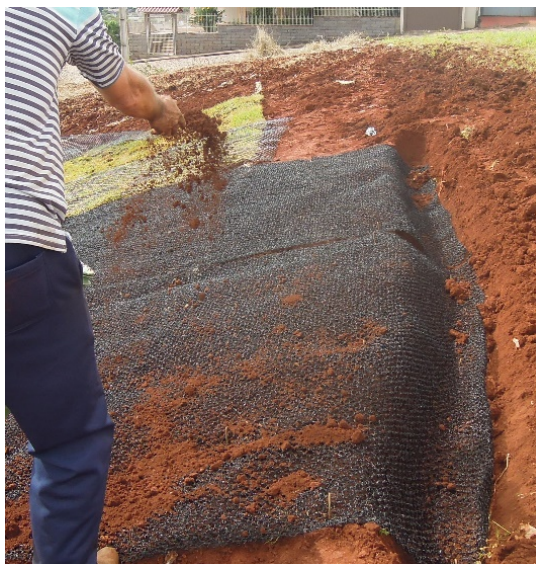
Fig. 6 – Execução da camada de cobertura da geomanta MacMat®

A instalação da Geomanta foi realizada seguindo as indicações para a Geomanta MacMat® dadas no manual da Maccaferri (2007). A semeadura foi feita de forma manual, lançando as sementes sobre a geomanta. Após esse processo, uma camada de 1 cm de solo fértil, com adição de adubo, foi disposta sobre o material (Figura 6).
