# MANUTENÇÃO E RECUPERAÇÃO DE TÚNEIS NO BRASIL

## Maintenance and Rehabilitation of Tunnels in Brazil

Anna Laura Nunes<sup>a</sup>, Marcelo Gomes Rios Filho<sup>b</sup>

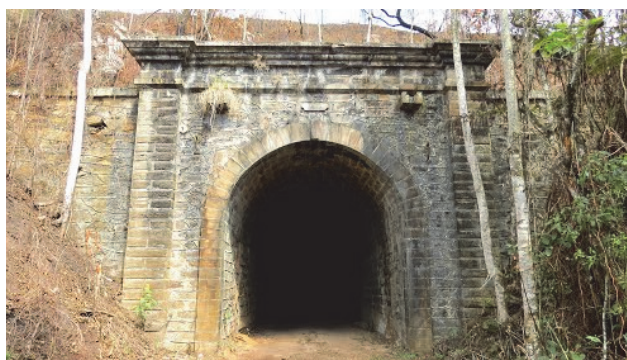
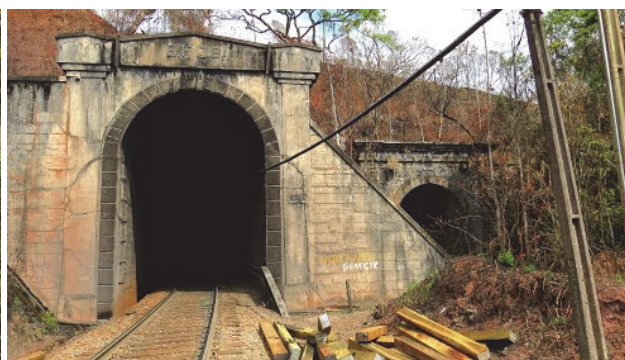
**Fig. 3** – Duplicação do Túnel 25 nas obras de ampliação da antiga EF Dom Pedro II (hoje Linha de Centro da EF Central do Brasil).

(a) Túnel 25 original de 1875 - Desativado

(b) Túneis 25 de 1875 e 1948 em serviço

No início do século 20, o trecho da ferrovia na Serra do Mar foi duplicado e os 15 túneis existentes no segmento sofreram obras diversas, desde o alargamento do túnel original à construção de novo túnel paralelo ao antigo (Figuras 3 e 4), muitas vezes ligados por galerias transversais. Note-se que estes túneis ainda compõem o arranjo ferroviário da atual Linha do Centro com operação intensa de transporte de minério rumo aos portos do Rio de Janeiro e São Paulo.

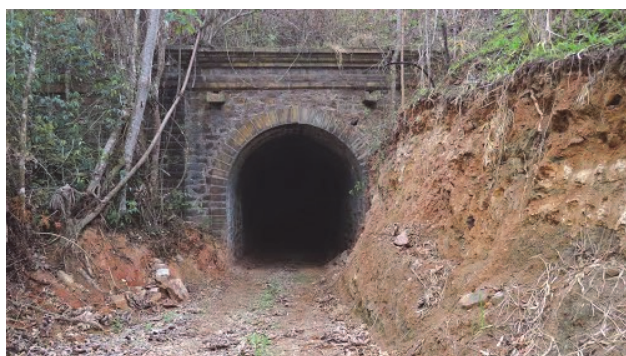
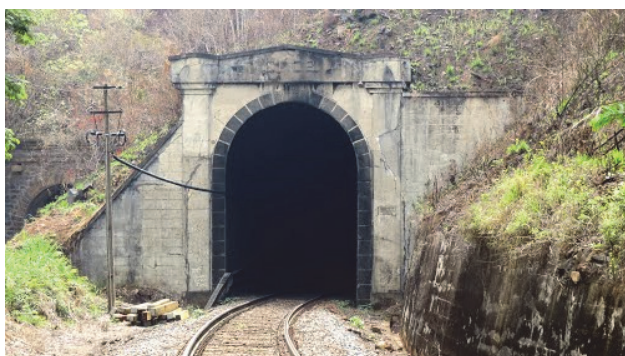
**Fig. 4** – Duplicação do Túnel 27 nas obras de ampliação da antiga EF Dom Pedro II (hoje Linha de Centro da EF Central do Brasil).

(a) Túnel 27 original de 1876 - Desativado

(b) Túneis 27 de 1876 e 1948 em serviço

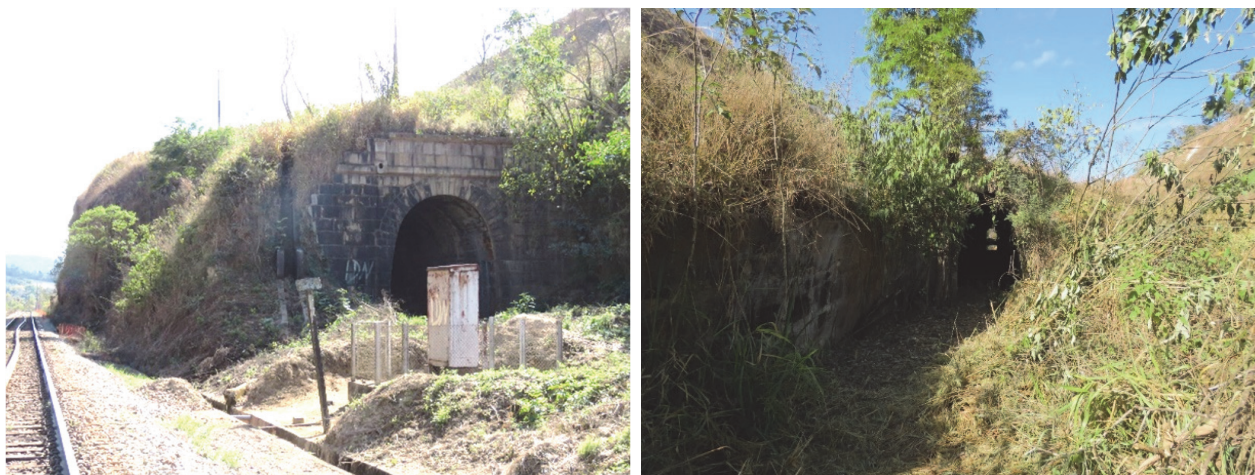
(a) Maciço do emboque com cicatriz de ruptura

(b) Ruptura do maciço e desemboque

O maciço do túnel é formado por ortogneisses de qualidade variando de Classe III a V, com ocorrência de áreas muito metamorfizadas e alteradas, além de diversas famílias de fraturas, que condicionam rupturas por escorregamento e queda de blocos recentes e antigas, cujas cicatrizes são observadas na face do talude próximo ao emboque do túnel (Figura 9a). A qualidade mecânica do maciço rochoso tende a se reduzir no sentido do emboque para o desemboque, tendo sido

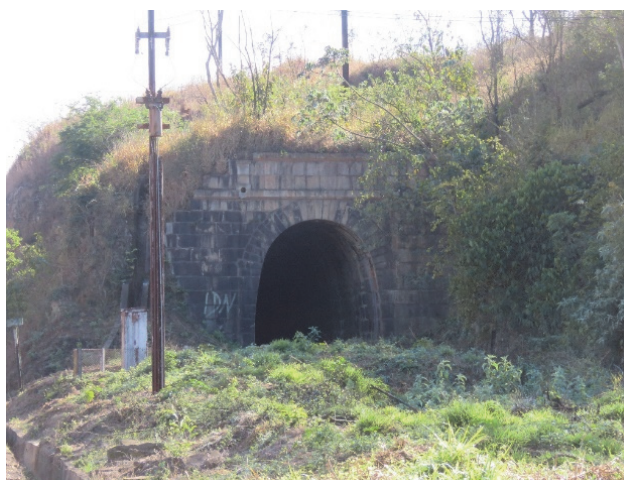
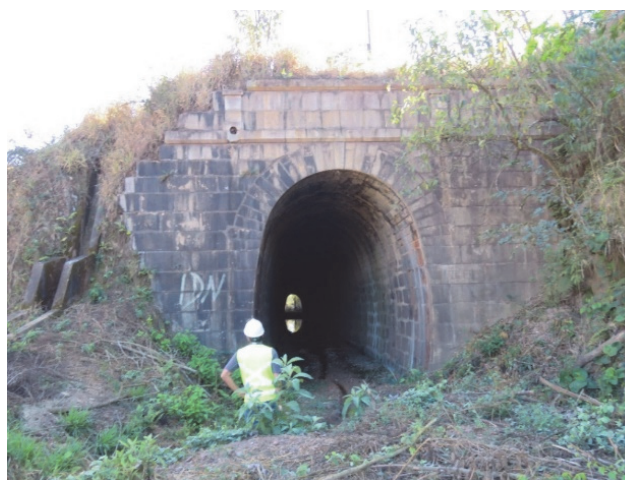
(a) Cobertura reduzida e cicatrizes de ruptura e erosões e depósitos de blocos e solo

(b) Perda de blocos e bica e marquise de drenagem do espelho

**Fig. 10** – Emboque com rupturas de talude e erosões nas laterais com perda de elementos arquitetônicos do espelho.

- i. Cobertura de solo muito reduzida e taludes laterais do acesso ao túnel com cicatrizes de ruptura no lado esquerdo e erosão nos lados direito e esquerdo do espelho, indicativas de passagem desordenada de água, não controlada pela canaleta (Figura 10a);
- ii. Portal do emboque tem a seção frontal revestida em blocos de concreto monolítico, sem trincas ou fissuras, contudo, a lateral esquerda do espelho sofreu a perda da telha canal (bica) e marquise arquitetônicas superiores e de blocos, muito provavelmente devido à ruptura do talude. Manchas de passagem de água de chuvas são concentradas na lateral esquerda do portal (Figura 10b).

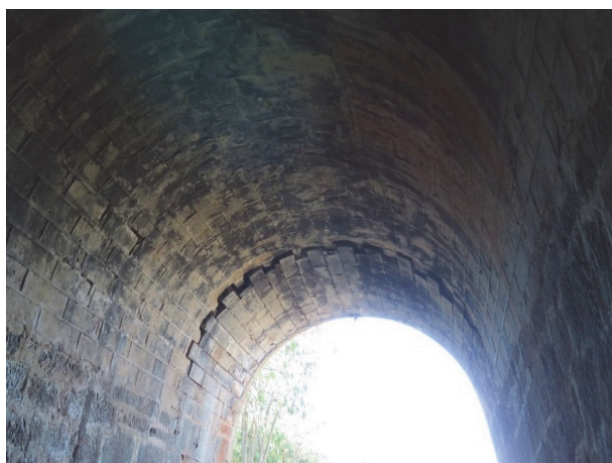
(a) Trinca aberta persistente na abóbada com deslocamento dos blocos próxima do emboque

**Fig. 11** – Intradorso em alvenaria de blocos de concreto na abóbada e de rocha nas paredes com trincas abertas, infiltração de água e perda de argamassa entre blocos.

- i. Estado de conservação precário da alvenaria da abóbada e paredes laterais próximas ao emboque com trinca aberta ao longo da seção com deslocamento de blocos. A trinca coincide com o trecho de pouca cobertura de maciço sobre o túnel e representa elevado potencial de colapso do emboque do túnel (Figura 11a);

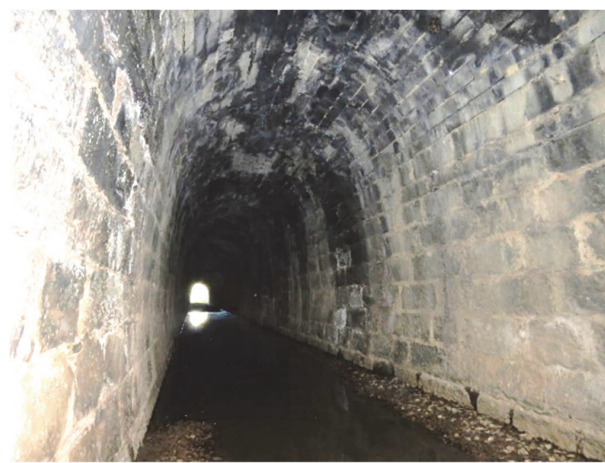
(b) Infiltrações expressivas na abóbada e paredes com deterioração e perda de argamassa

- ii. Infiltrações de água expressivas e manchas de carbonatação na abóbada e paredes em toda a extensão, com deterioração e perda de argamassa entre blocos (Figura 11b);

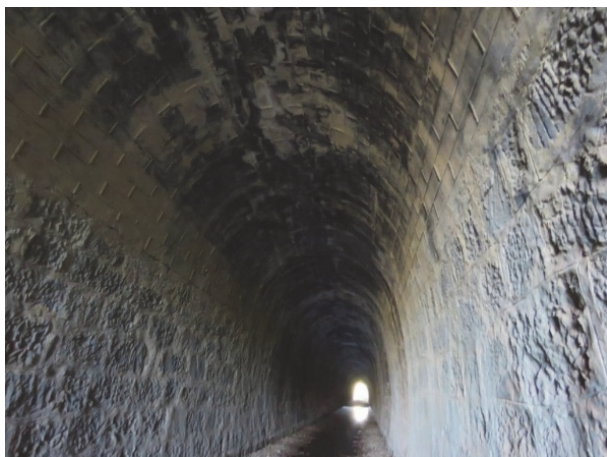
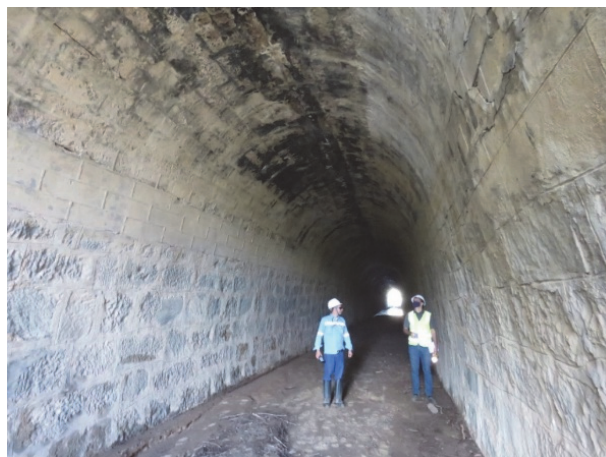
(a) Trincas no trecho do emboque

(b) Trincas no trecho do desemboque

**Fig. 12** – Trincas horizontais semi abertas e abertas persistentes na região dos rins das paredes e trinca longitudinal na abóbada, com perda de cimentação entre blocos.

- iii. Presença de trincas horizontais persistentes na região da interface parede-abóbada (popularmente chamada de rim) com extensão de 15m na lateral direita e 30m na lateral direita no lado emboque (Figura 12a) e abertas com 60m de extensão nas 2 laterais do lado desemboque (Figura 12b), além das trincas longitudinais no vértice da abóbada com infiltração excessiva de água e com tendência a seccionar a abóbada das paredes e a própria abóbada;

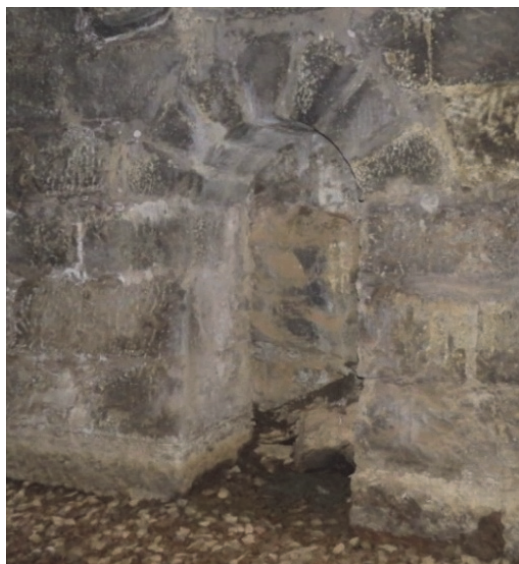
(a) Nicho limpo de 1,5m de altura – emboque

**Fig. 13** – Depósito de sedimentos carregados pelas chuvas no interior do túnel com espessura crescente na direção do desemboque.

direção do desemboque, indicado pelo nicho (Figura 13) e retenção de água no trecho mais central do túnel.

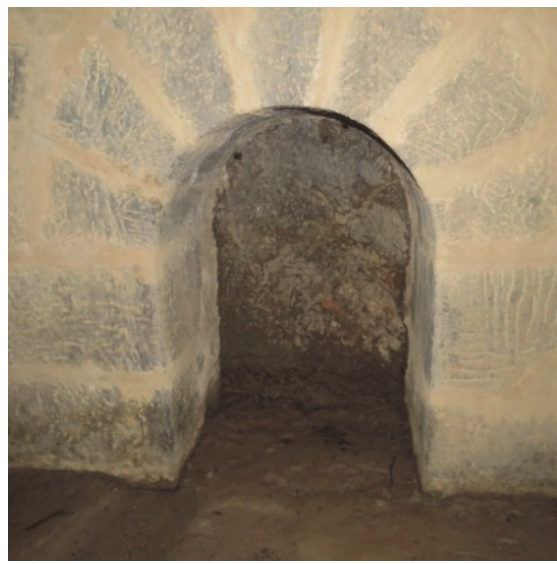
(b) Nicho com 0,6m de depósito de finos –desemboque

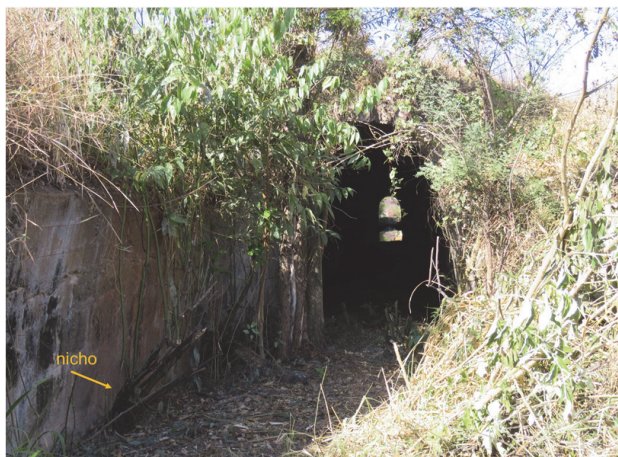
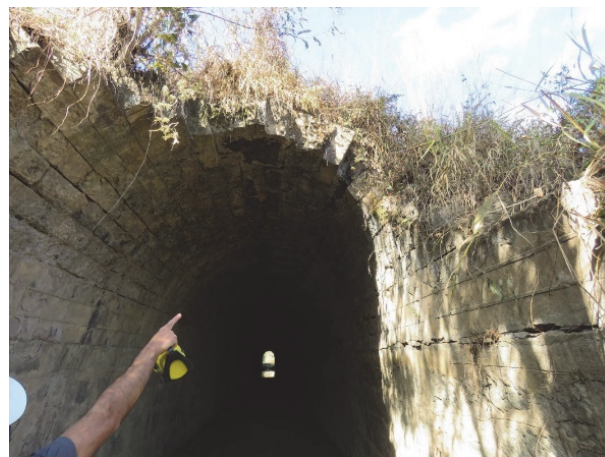
(a) Trinca horizontal aberta e deslocada do eixo na parede e nicho soterrado

(b) Trincas nas paredes e perda da alvenaria e do efeito de arco da abóbada

**Fig. 14** – Desemboque remanescente do colapso com paredes laterais com trincas abertas e deslocadas e vista do coroamento do nicho soterrado por sedimentos e detritos.

A anomalia observada no desemboque corresponde ao colapso de cerca de 28,0m de túnel, restando seção muito reduzida da parede lateral direita e seção mais longa da parede lateral esquerda com trinca horizontal aberta e deslocada do prumo. Nesta parede ainda é visível o coroamento do nicho completamente soterrado pelo material colapsado do túnel e pela cobertura de maciço originalmente existente sobre o túnel (Figura 14a).

O colapso do emboque original deve ter favorecido rupturas consecutivas deste trecho, atingindo a extensão atual do túnel com 170,0m de comprimento, inferior ao originalmente construído e igual a 198,9m. Ressalte-se que as condições estruturais atuais de embocadura do túnel são críticas com abóbada instável pela perda do efeito de arco, além das trincas abertas na abóbada e paredes laterais (Figura 14b).

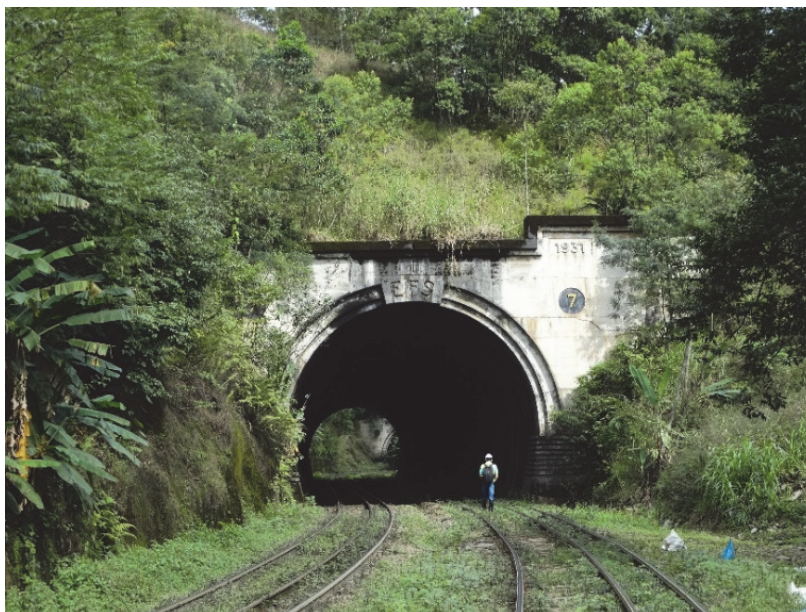
**Fig. 15** - Túnel 7 escavado em encosta de solo e rocha com cobertura variável sendo muito reduzida no desemboque.

O Túnel 7 foi construído em 1931 em terreno montanhoso constituído de maciço em solo e alteração de rocha granitoide-migmatítica com declividade acentuada em área com intenso padrão de percolação de água (Figura 15). Apresenta seção em ferradura com dimensões nominais de 9,0m de largura e 7,5m de altura e cerca de 94km de extensão em traçado curvo com 2 linhas ferroviárias de bitola mista. Possui canaletas de drenagem laterais, 3 nichos e revestimento em concreto armado espesso em toda a sua extensão. Os espelhos dos emboques são em concreto com detalhes arquitetônicos típicos da época e distintos para o emboque (Figura 16a) e desemboque (Figura 16b), no sentido crescente do Túnel 31 para Túnel 1 da ferrovia. Não há registros técnicos referentes ao projeto executivo, construção e inspeções periódicas do Túnel 7.

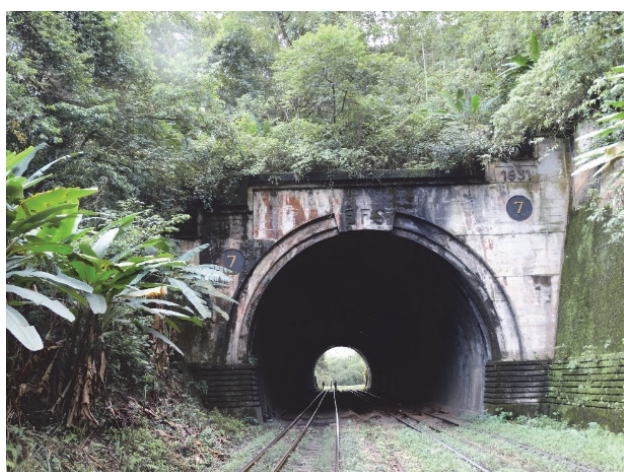
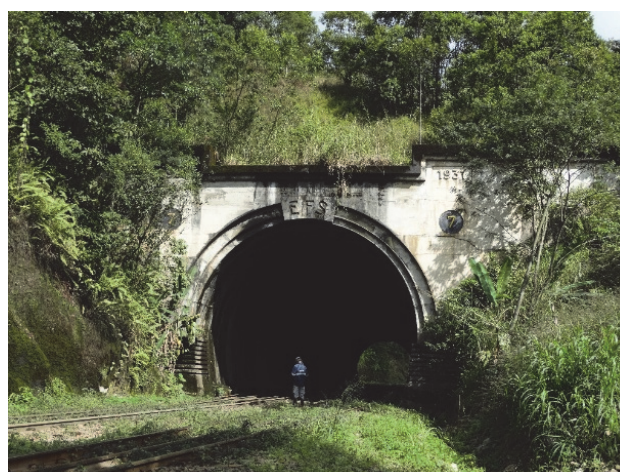
**Fig. 16** - Túnel 7 com espelhos dos emboques apoiados em blocos de concreto e cobertura variável.

(a) Emboque com espelho assimétrico e muro

(b) Desemboque com espelho simétrico

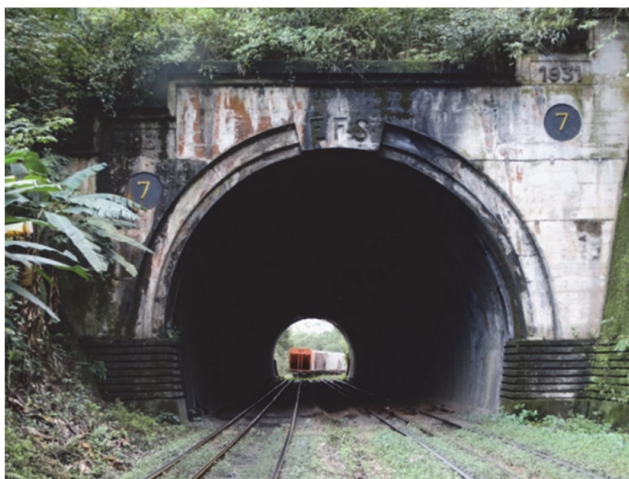
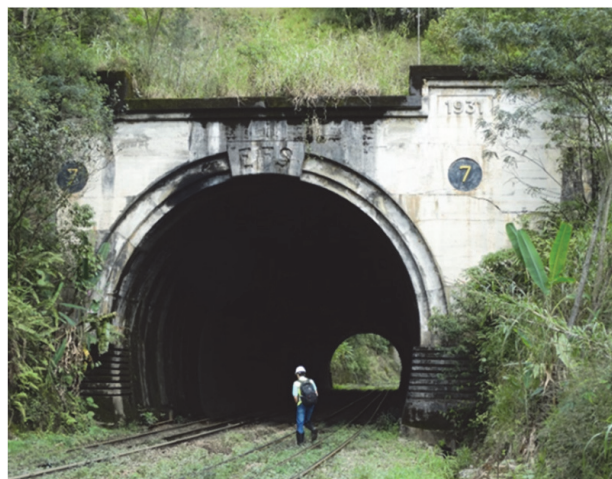
(a) Trincas inclinadas e de juntas - Emboque

(b) Trincas inclinadas e de juntas - Desemboque

**Fig. 17** – Espelhos dos emboques com trincas nas juntas de concretagem e trincas inclinadas semi abertas e abertas, indicativas da movimentação da encosta e infiltrações excessivas.

- i. O espelho do emboque apresenta trincas abertas e fechadas coincidentes com as juntas de concretagem, trincas inclinadas críticas e manchas de infiltração de água (Figura 17a);
- ii. O espelho do desemboque apresenta trincas abertas e fechadas coincidentes com as juntas de concretagem e trincas inclinadas críticas e já abertas, incluindo a trinca no bloco de fundação no lado direito (jusante do talude), indicativas da movimentação da encosta e infiltrações na abóbada (Figura 17b);
- iii. O intradorso do túnel apresenta trincas semi abertas horizontais com maior densidade na lateral direita em contato com a encosta e trincas ao longo da seção em ferradura em vários trechos do túnel com passagem de água e deterioração do revestimento de concreto (Figura 18).

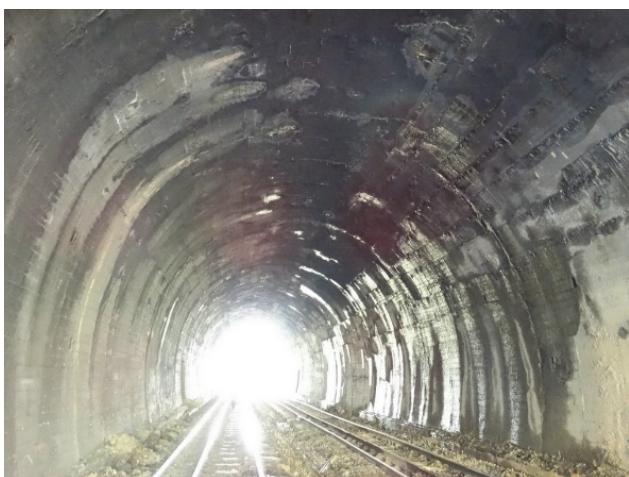
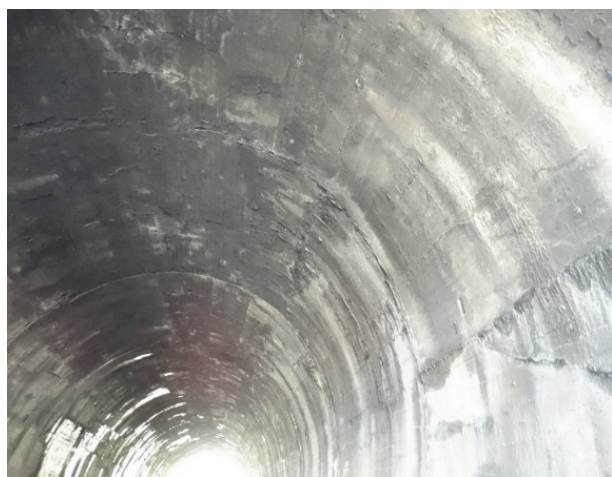
(a) Trincas longitudinais e no perímetro da seção

(b) Trincas abertas na parede e abóbada

**Fig. 18** – Intradorso do túnel com trincas semi abertas e abertas horizontais na região dos rins, longitudinais na abóbada e ao longo da seção em ferradura com infiltrações excessivas no lado de montante da encosta.

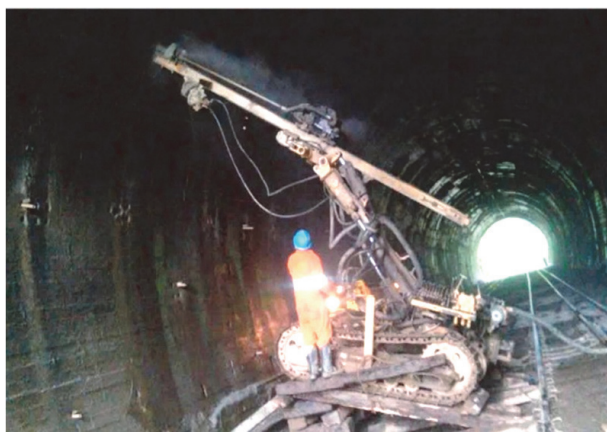
(a) Perfuração dos chumbadores otimizados

(b) Chumbadores preparados para fase de injeção

**Fig. 21** - Perfuração e preparo dos chumbadores para injeções com nata de cimento, em arranjo otimizado nas laterais do túnel.

- i. Instalação de leques sistemáticos de chumbadores de 3,0x3,0m em arranjo otimizado nas laterais direita e esquerda, executados em furos com diâmetro de 0,075m inclinados de 10° com a horizontal e comprimento de 4,0m, com barras de aço CA50 tratadas contra corrosão e rosqueadas com 22mm de diâmetro e injetados com calda de cimento de Fator A/C = 0,5 pelo método ascendente do fundo para boca do furo (Figura 21).
- ii. Aplicação de revestimento em concreto projetado com fibras metálicas com espessura de 10cm na abóbada e laterais direita e esquerda (Figura 22).

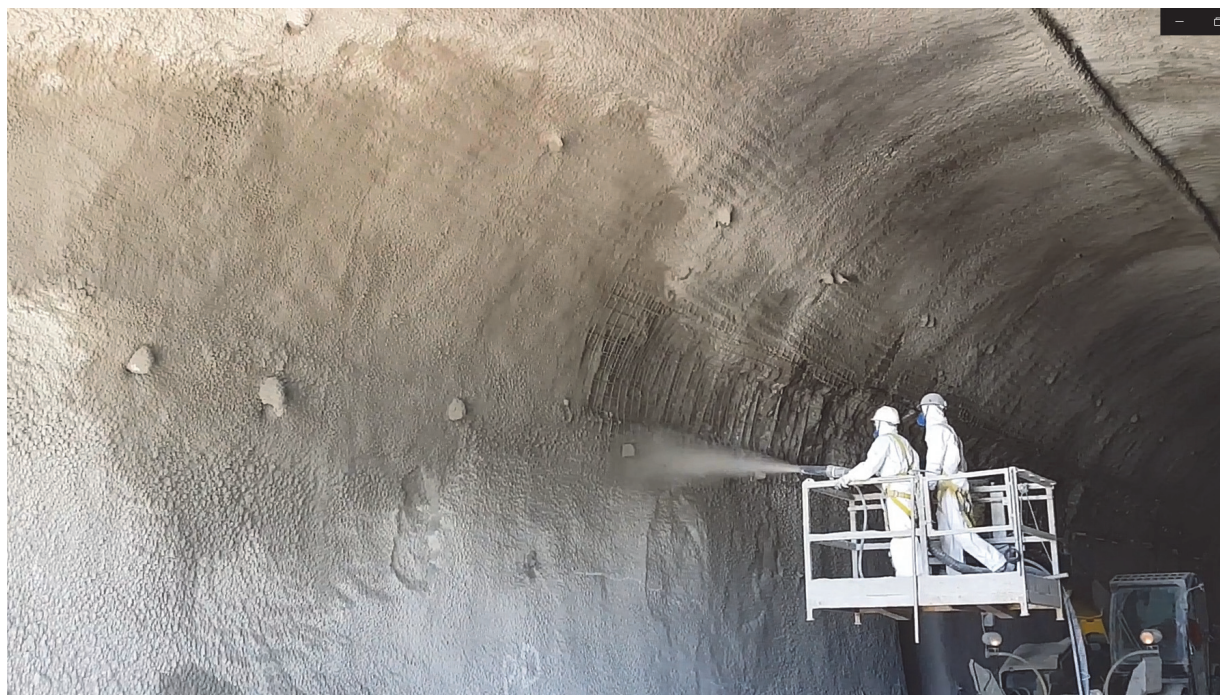
**Fig. 22** - Aplicação de concreto projetado sem fibras metálicas, substituídas por tela eletrosoldada pela empreiteira.

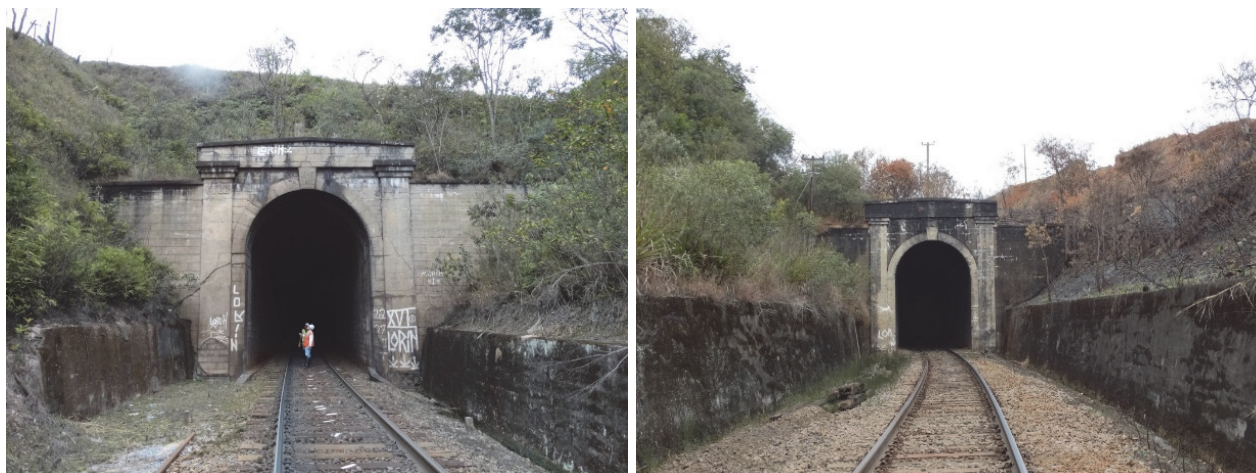
(a) Emboque com cobertura reduzida

(b) Desemboque com cobertura desprezível

O Túnel T31 se situa na Linha de Centro, Estrada de Ferro Central do Brasil, próximo à cidade de Barbacena em Minas Gerais. Tem extensão de 370,6m em linha singela com bitola de 1,60m. O traçado geométrico corresponde a trecho reto e em raio de curva aberta. O formato é arcoretangular com 4,30m de largura, 5,45m de altura de parede e 2,15m de raio da abóbada, totalizando 7,60m de altura (Figura 23).

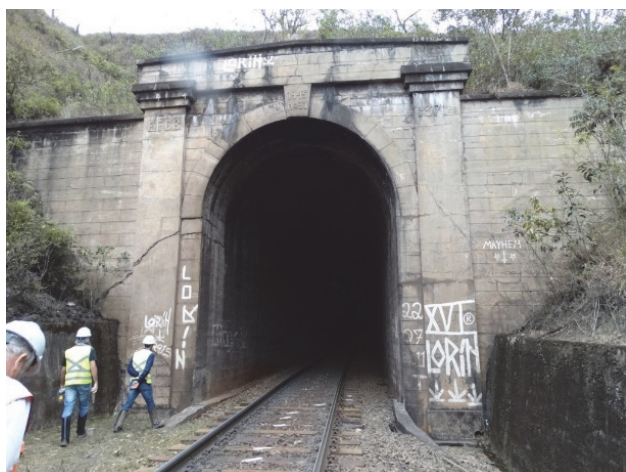
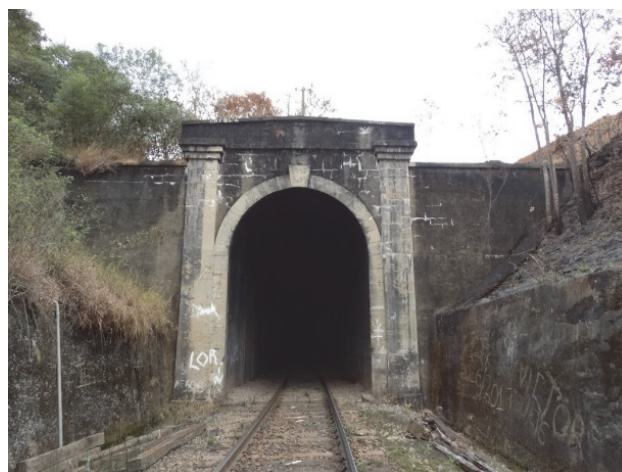
(a) Emboque com trincas inclinadas nas 2 laterais

(b) Desemboque com trincas na lateral esquerda

**Fig. 24** – Espelhos com trincas inclinadas abertas nas laterais com propagação para o intradorso do túnel e trincas horizontais nas juntas de concretagem e pontos de infiltração de água.

- i. Espelho do emboque com trincas abertas inclinadas e trincas horizontais coincidentes com as juntas de concretagem, além de pontos de infiltração de água com manchas de carbonatação. As trincas inclinadas são críticas e ocorrem na parte superior do espelho no lado direito e na parte inferior no lado esquerdo, indicando a ação de esforços de instabilização do maciço. O trincamento do espelho se propaga para o interior do túnel, incluindo a área da abóbada (Figura 24a);
- ii. Espelho do desemboque também apresenta trinca aberta inclinada na lateral esquerda que se propaga para o interior do túnel, configurando uma trinca longitudinal persistente e

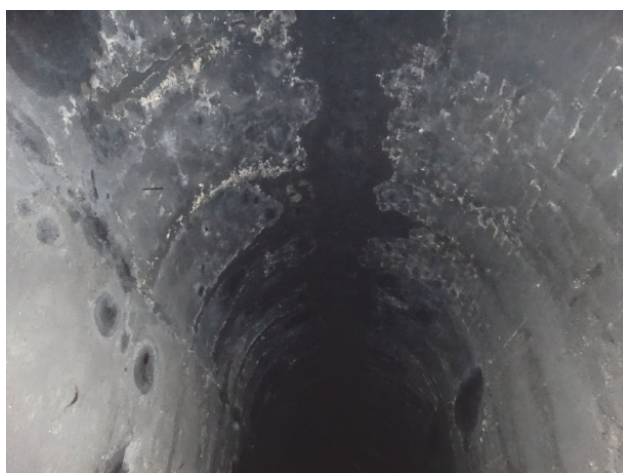
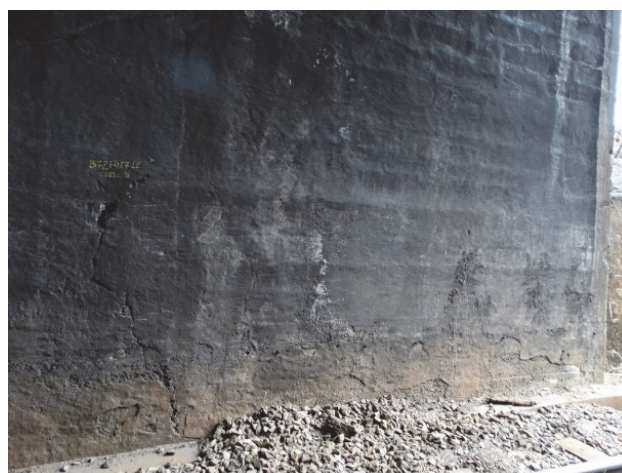
(a) Trincas nas regiões de rim e na abóbada

(b) Trinca inclinada aberta na lateral do emboque

**Fig. 25** – Intradorso do túnel com trincas longitudinais abertas no contacto paredes-abóbada, trincas inclinadas na parede lateral e trincas nas seções da abóbada com infiltrações de água.

- i. Trincas persistentes, abertas ou recompostas por cimento, na região do contacto parede-abóbada (rim), ao longo de todo túnel e em ambas laterais, direita e esquerda e trincas nas seções da abóbada. A infiltração de água com manchas de carbonatação, especialmente na abóbada, é severa e persiste ao longo do túnel (Figura 25);
- ii. Trincas horizontais e inclinadas nas paredes laterais com tendência de propagação para o contacto paredes-abóbada (rim), indicando os esforços do maciço contra o túnel;
- iii. Desprendimento potencial de blocos rochosos e surgência crítica de água na região não revestida, indicando a necessidade de execução de chumbadores localizados e implantação de sistema de drenagem profunda para alívio das pressões de água no entorno do túnel (Figura 26).

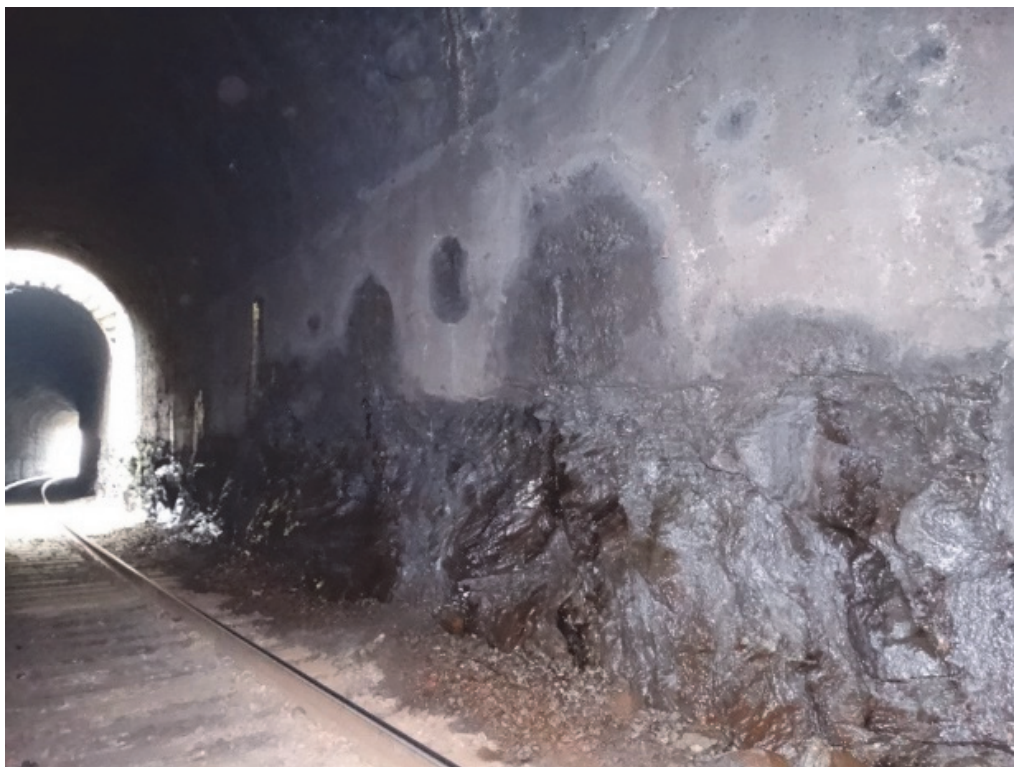
**Fig. 26** – Potencial de desprendimento de bloco e infiltrações contínuas no trecho não revestido.

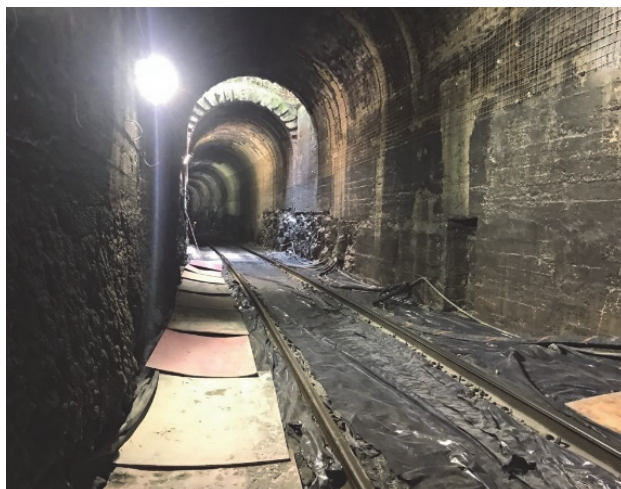
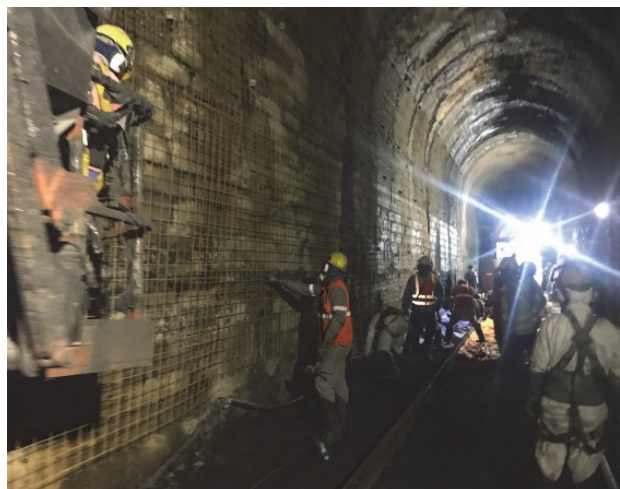
(a) Tela eletrosoldada sistemática na região de rim

(b) Reforço com tela na parede degradada

**Fig. 27** – Instalação sistemática de tela eletrosoldada na região de contacto parede-abóbada (rim) e tela de reforço ao longo da parede com deterioração excessiva.

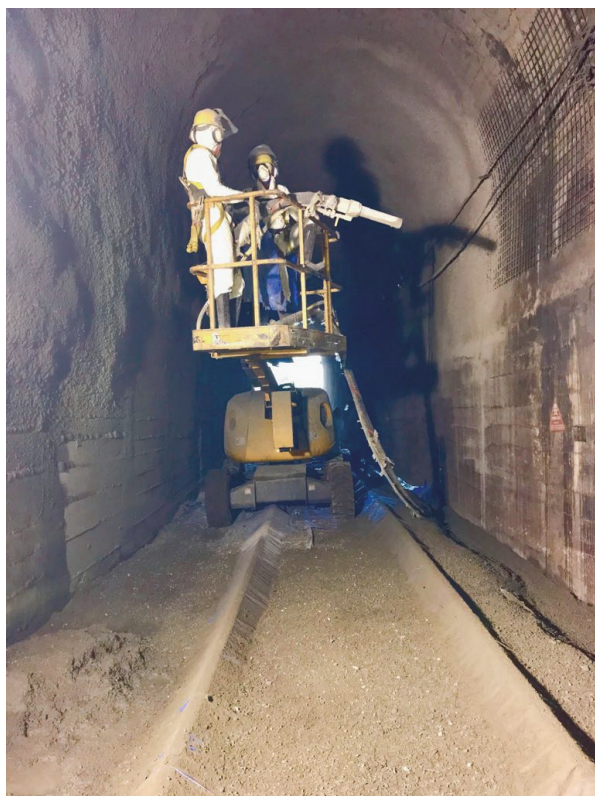
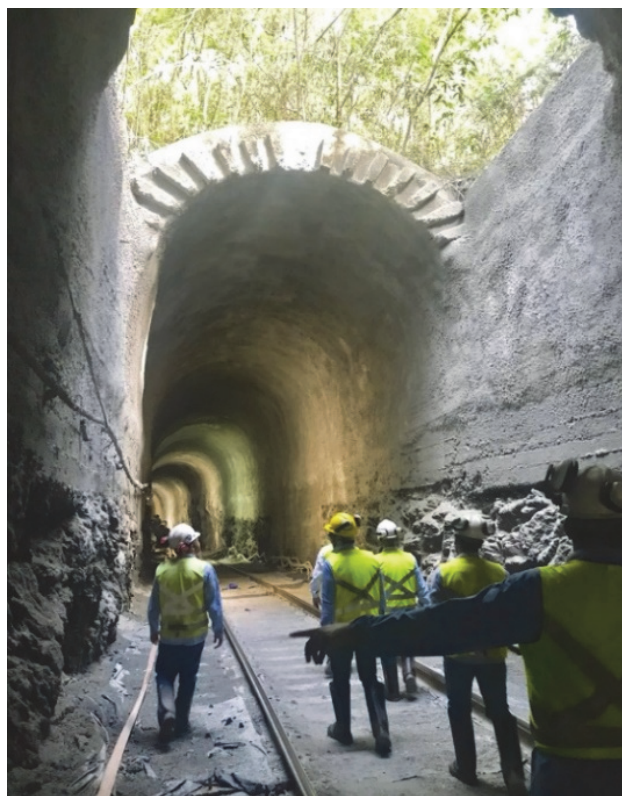
**Fig. 28** – Aplicação de concreto projetado com fibras no intradorso do túnel.

(a) Aplicação de concreto projetado

(b) Concreto projetado na área da janela

- i. Selagem das trincas com resina epóxi nas paredes próximas ao emboque;
- ii. Tratamento sistemático em toda extensão do túnel com aplicação de tela eletrosoldada Q196 fixada com grampos curtos em total de 4 grampos/m<sup>2</sup> e aplicação de concreto projetado (fck maior ou igual a 25MPa), por via úmida ou seca, com fibras sintéticas de polietileno (6kg/m<sup>3</sup>) na região compreendida desde 1,5m abaixo do contato parede-abóbada, seguindo por toda abóboda até 1,5m abaixo do contato parede-abóbada do lado oposto. A camada de concreto projetado com fibras tem espessura de 10,0cm, aplicado em duas camadas de 5,0cm (Figuras 27 e 28);

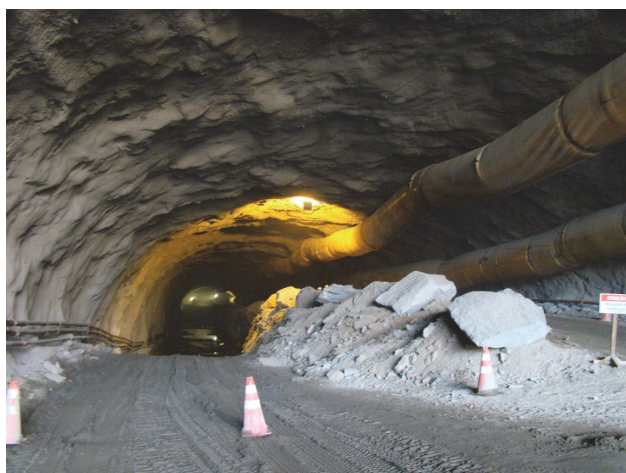
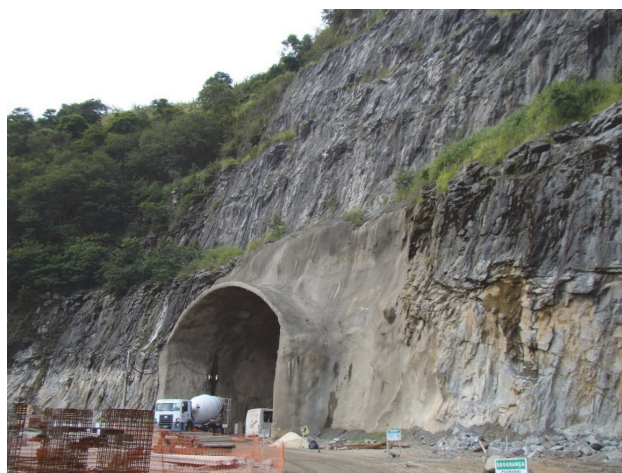
**Fig. 29** – Túnel do Porto Sudeste com vistas gerais do emboque.

(a) Construção – Março 2011

(b) Conclusão – Setembro 2011

Foi escavado em maciço de granito com diques de diabásio e apresenta forma arcoretangular, seção plena de 209m<sup>2</sup>, 1720m de extensão, 11m de altura e largura nominal de 20,5m (vão máximo de 24,0m), o que representa o maior vão livre de túneis de transporte já projetados e construídos no Brasil (Figuras 29 a 31). A escavação do túnel foi executada por meio da técnica *drill and blasting* (Fogo cuidadoso de contorno com cordel detonante) com escavação simultânea do emboque e desemboque e seção de projeto parcializada em abóboda e rebaixo e concluída em setembro de 2011 com cerca de 380.000m<sup>3</sup> de material escavado. O túnel comporta as vias das correias transportadoras e pista rodoviária para veículos pesados.

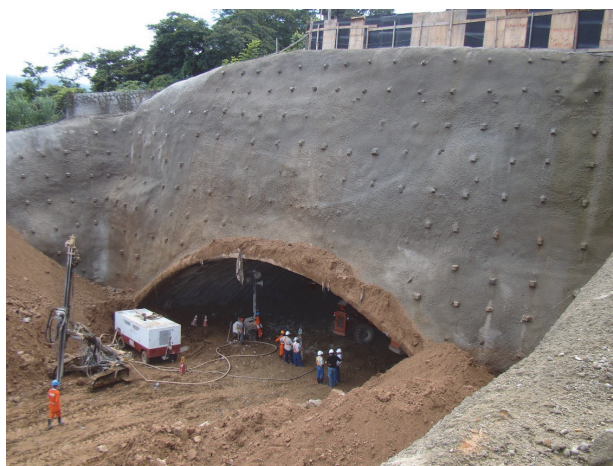
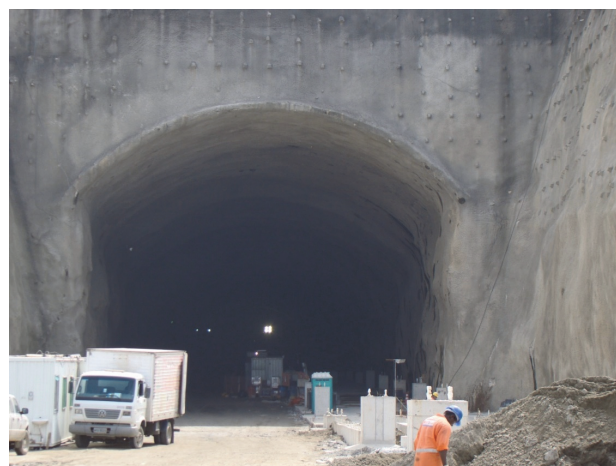
**Fig. 30** – Túnel do Porto Sudeste com vistas gerais do desemboque.

(a) Construção – Março 2011

(b) Conclusão – Setembro 2011

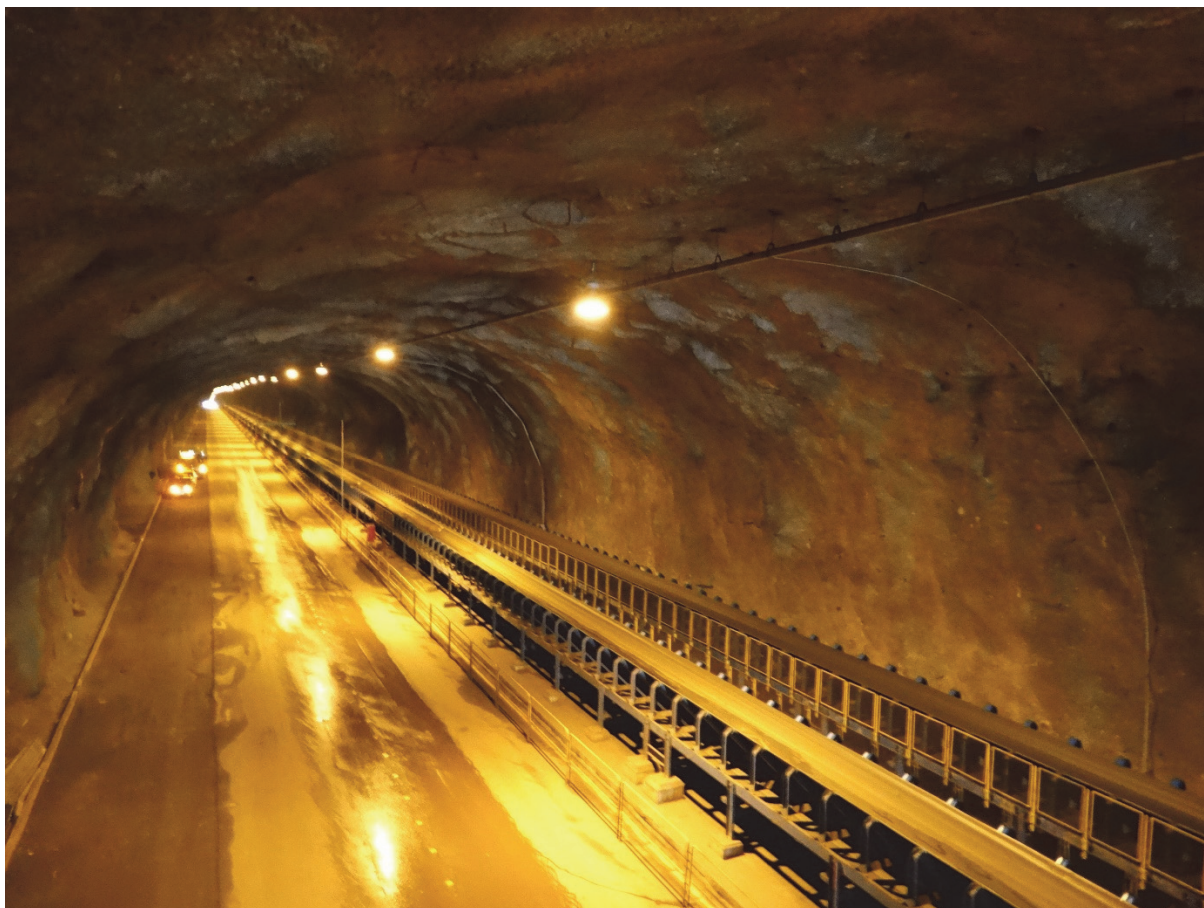
**Fig. 31** – Túnel com 20,5m de largura com correias transportadoras e pista de veículos pesados.

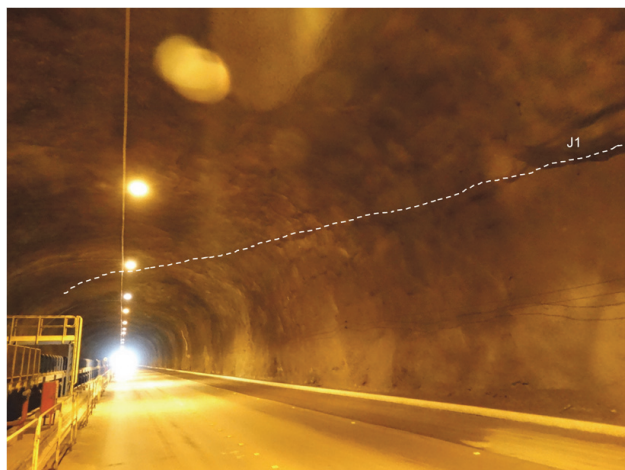
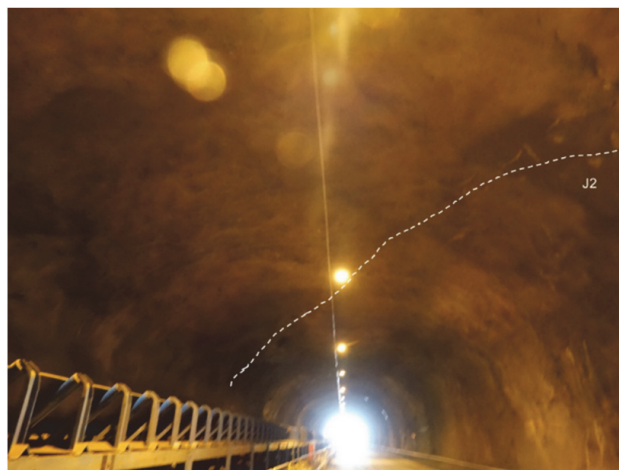
(a) Junta J1 sub paralela – E 51

(b) Junta J2 com inclinação para lateral – E 69

**Fig. 32** – Juntas J1 e J2 sub paralelas ao eixo do túnel com abertura variando de reduzida a fechada e surgências de água localizadas.

- i. Ocorrência de 2 juntas nos trechos da Estaca 51m (Junta J1), Estaca 69m (Junta J2) com abertura variando de reduzida a fechada, com desenvolvimento paralelo ao eixo do túnel e pouca surgência de água (Figura 32);
- ii. Presença de junta no trecho da Estaca 71m (Junta J3), próximo ao desemboque, com indícios de possível deslocamento e de elevada persistência, com início na parede lateral direita, passando pela abóbada e atingindo a parede lateral esquerda com infiltrações. É a junta mais crítica, visto a sua extensão e proximidade da área de desemboque do túnel, que promove o maior desconfinamento da estrutura geológica (Figura 33).

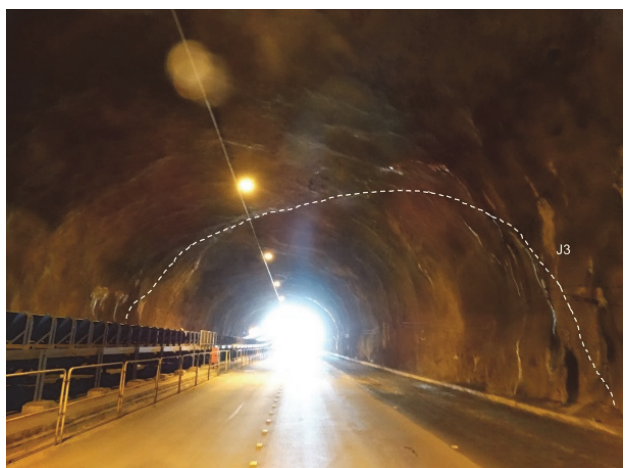
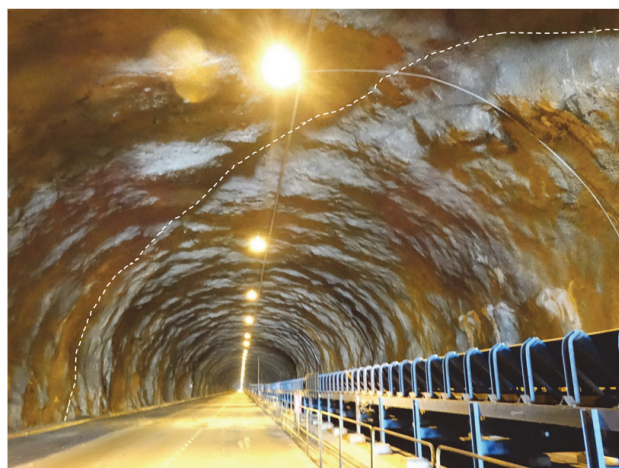
**Fig. 33** – Junta J3 inclinada em relação ao eixo do túnel com início na parede lateral direita e final na parede lateral esquerda – Estaca 71.

(a) Junta J3 vista para o desemboque

(b) Junta J3 vista do desemboque

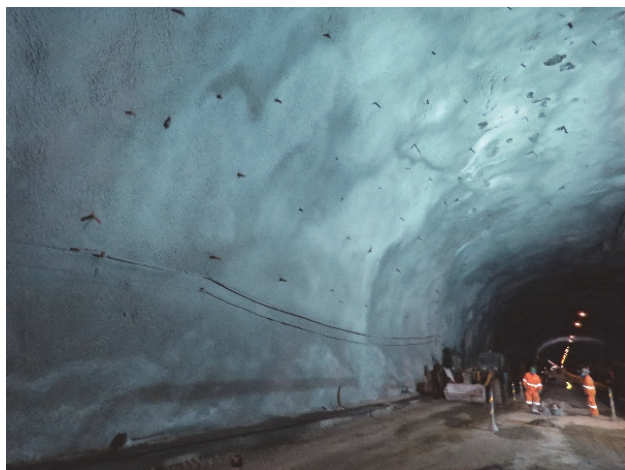
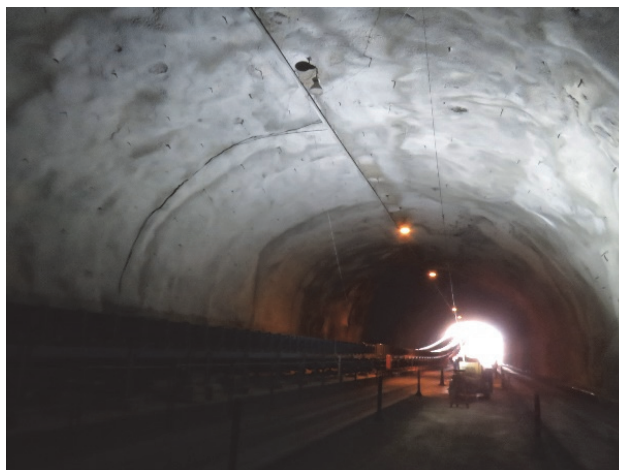
(a) Chumbadores e drenos profundos – Junta J2

(b) Chumbadores e drenos profundos – Junta J3

**Fig. 36** – Execução dos leques de chumbadores e drenos horizontais profundos.

- i. Implantação de sistema de drenagem profunda com drenos horizontais profundos DHP's com comprimento de 6,0m e diâmetro de 50mm com arranjos de leque de 3,0 x 10,0m para o trecho da Junta J1 e 4,0 x 6,0m para os trechos das Juntas J2 e J3;
- ii. Instalação de drenos barbacãs de PVC com diâmetro de 40mm e comprimento de 0,70m nos pontos de surgência de água não eliminados pelo sistema de drenagem profunda;
- iii. Instalação de instrumentação interna para monitoramento periódico dos trechos das Juntas J1, J2 e J3 por meio de medidas de convergência interna em seções distribuídas uniformemente ao longo da extensão das juntas.

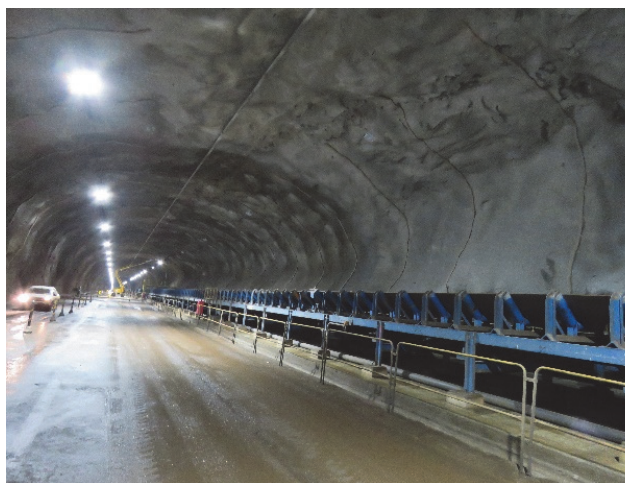
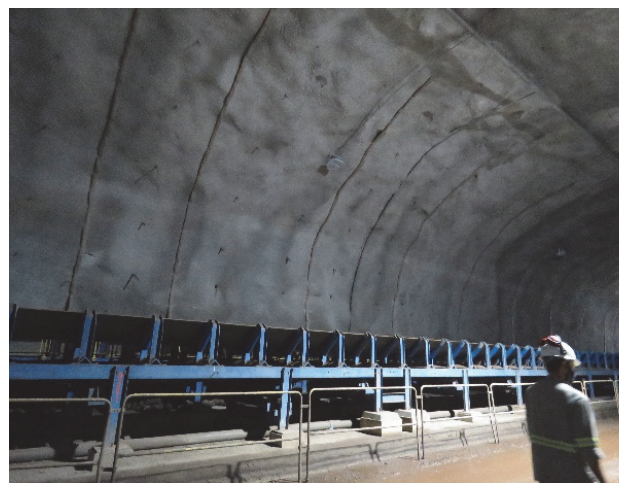
**Fig. 37** – Obras de reforço e drenagem profunda concluídas no trecho da Junta J3.

(a) Vista geral

(b) Detalhe dos leques de chumbadores e drenos

- i. Reforço para o trecho da Junta J2 com chumbadores de resina com 6,0m de comprimento e arranjos em leque de  $2,0 \times 6,0\text{m}$  e recomendação de aplicação de concreto projetado com fibras de polietileno com espessura de 10cm (Figura 36a);
- ii. Reforço para o trecho da Junta J3 com chumbadores de resina de 6,0m de comprimento e arranjo em leque de  $2,0 \times 3,0\text{m}$  e aplicação obrigatória de concreto projetado com fibras de polietileno com espessura de 10cm (Figura 36b e Figura 37).
