# GEOTECNIA

**N.º 140 – julho/julio/july 2017**

# ESTUDO DOS VALORES DO LIMITE DE LIQUIDEZ OBTIDOS PELOS MÉTODOS DE CASAGRANDE E CONE PARA DIFERENTES ARGILAS

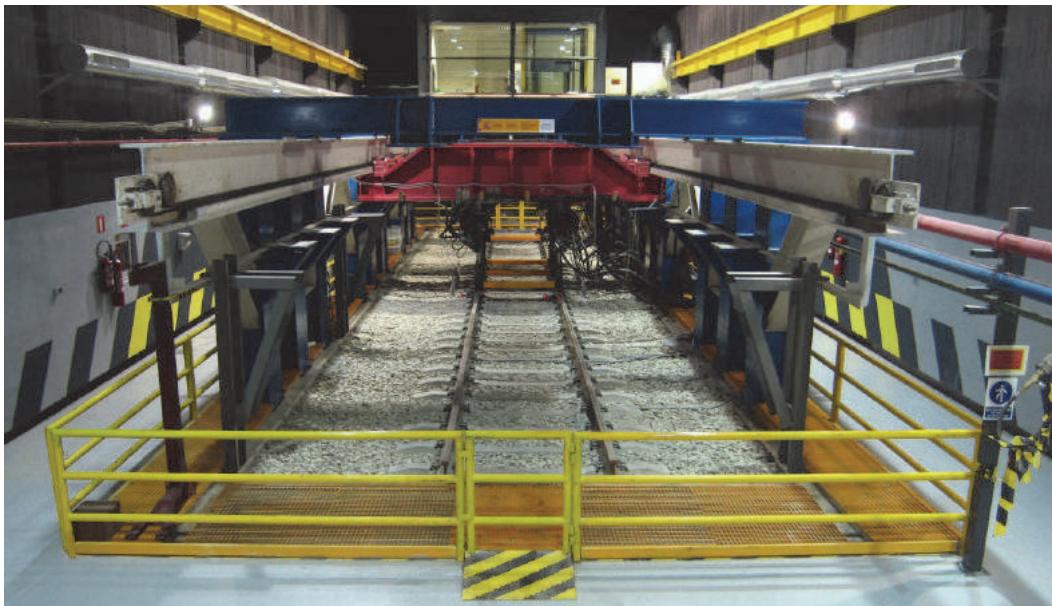
La reproducción del efecto del acercamiento, paso y alejamiento de un tren en la sección de ensayo, como ocurre en una vía real, se realiza mediante la aplicación de cargas verticales, desfasadas adecuadamente en función de la velocidad de los trenes que se estén simulando, producidas por tres pares de actuadores servohidráulicos que pueden aplicar una carga máxima de 250 kN a 50 Hz de frecuencia, situados en cada carril y separados 1,5 m en la dirección

**Fig. 1** – Vista general del Cajón Ferroviario.

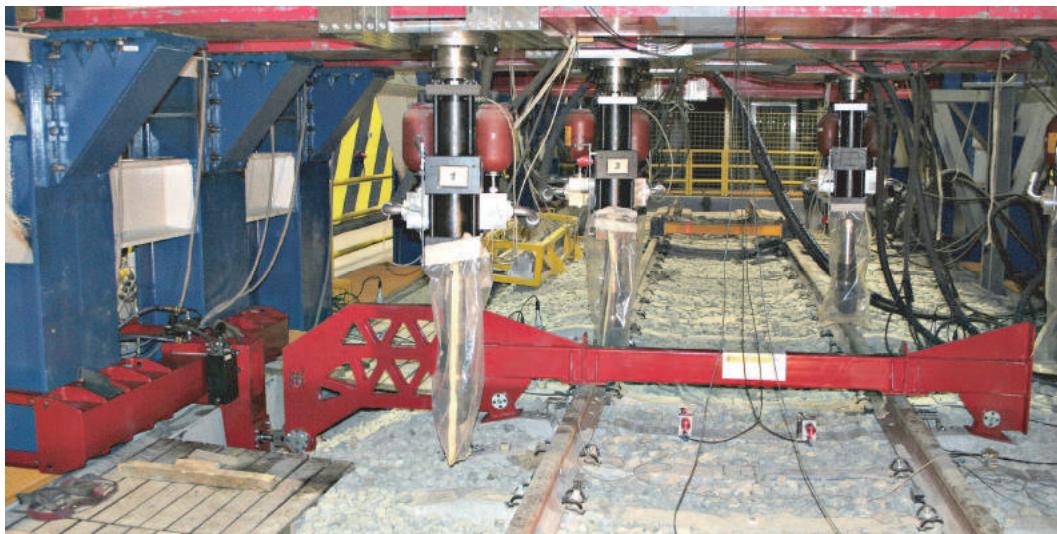
El útil está constituido por una pieza de acero que se fija a uno de los marcos de reacción del Cajón. El actuador hidráulico es servo-controlado, tiene una capacidad de 50 kN y sus pistones tienen un rango de desplazamiento de 40 mm ( $\pm 20$  mm). Algunos de estos detalles pueden verse en los esquemas de la Figura 3.

**Fig. 2** – Equipo de tiro de traviesa para la realización de los ensayos, montado sobre una traviesa.

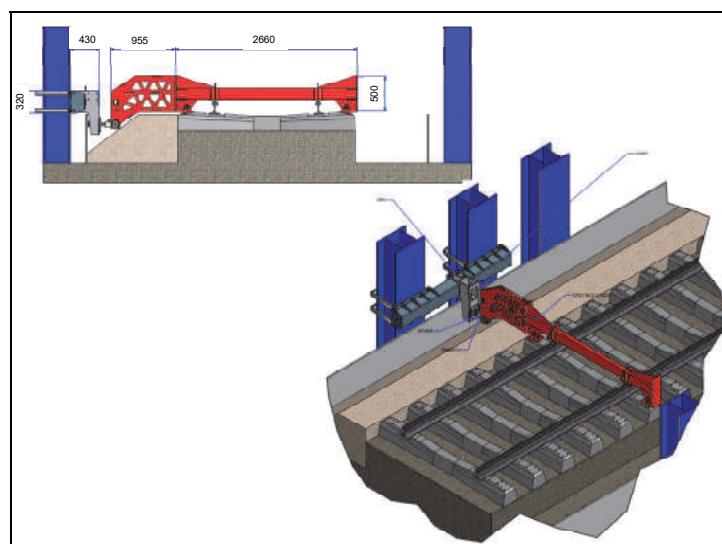
**Fig. 3** – Esquemas del equipo de tiro de traviesa para la realización de los ensayos.

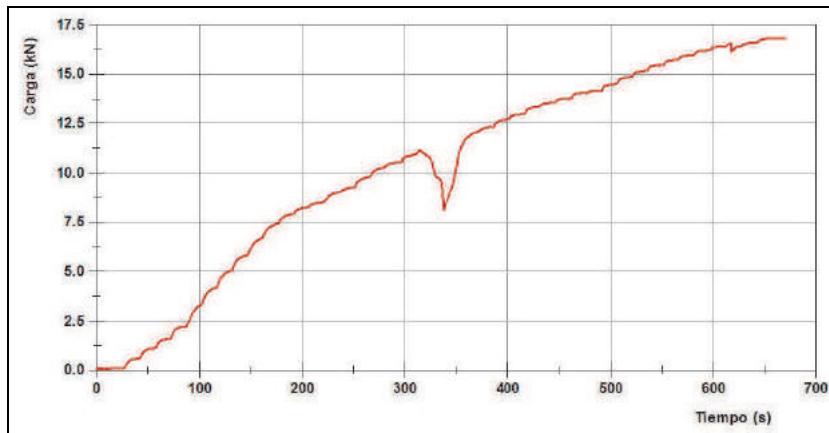
La carga horizontal se aplica a la traviesa mediante el actuador hidráulico con una velocidad programada, mayor al comienzo del ensayo cuando los movimientos de la traviesa son menores y disminuyendo la velocidad a medida que aumentan los movimientos. No se ha aplicado carga vertical a la traviesa durante la realización del ensayo. La historia temporal de cargas horizontales aplicada en unos de los ensayos puede verse en la Figura 4.

**Fig. 4** – Evolución temporal de la carga aplicada durante uno de los ensayos.

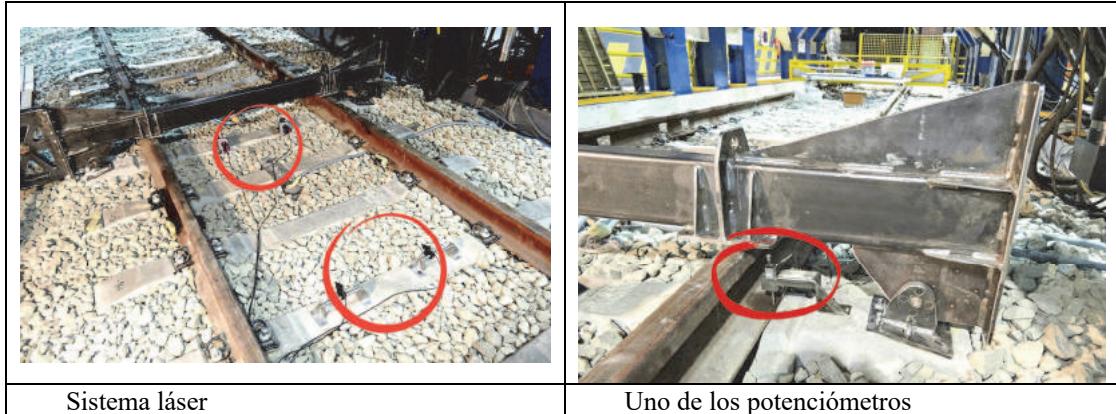
La Figura 5 muestra los dos elementos del sistema de medición.

**Fig. 5** – Vista de los elementos del sistema de medición, una vez instalados en la traviesa de ensayo.

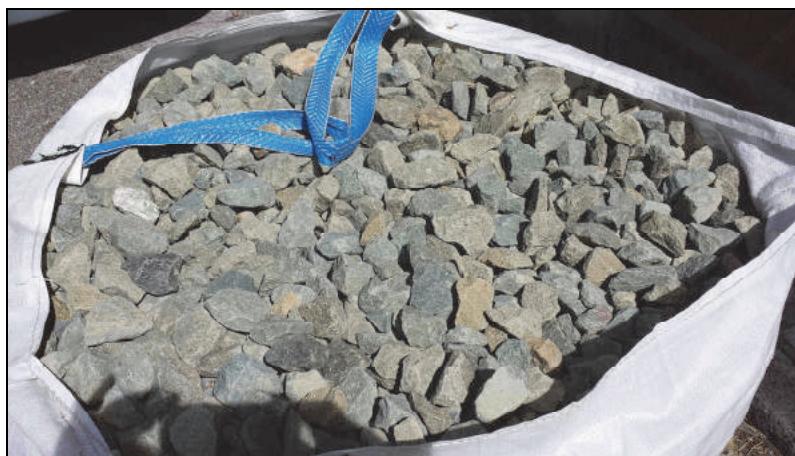
El balasto utilizado en este trabajo es de origen andesítico, como se puso de manifiesto con los resultados de los ensayos de difracción de Rayos X en los que se obtuvieron los siguientes resultados: 62% plagioclasa –andesita-; 14% cuarzo; 8% feldespatos potásicos; 6% biotita; 6% clorita; 4% hornablenda y 4% otros. El aspecto del balasto puede verse en la Figura 6.

**Fig. 6** – Aspecto del balasto utilizado en los ensayos.

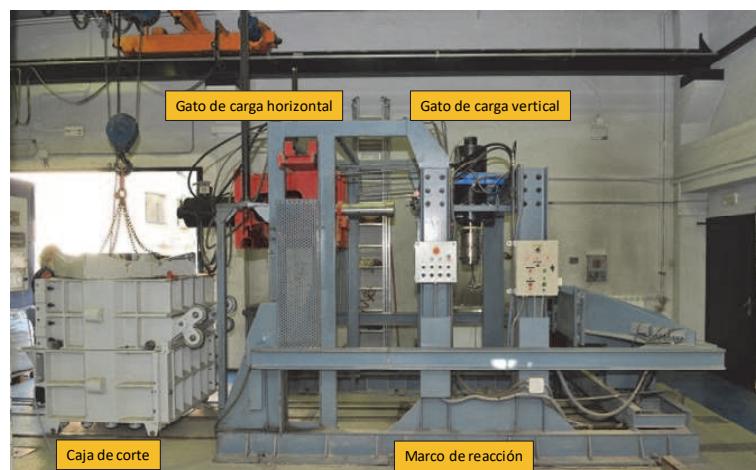
Los ensayos se realizaron en una caja de corte de grandes dimensiones, que posee el Laboratorio de Geotecnia (CEDEX), que tiene un plano de corte de 1 x 1 m. Con esas dimensiones, el tamaño máximo de partícula que puede utilizarse en los ensayos es 8,5 cm, ya que se deben cumplir los requisitos establecidos en ASTM D3080: un ratio 1/2 entre el espesor y la anchura de la muestra y un ratio 1/6 entre el tamaño máximo de partícula y el espesor de la muestra. En este caso, esta limitación se cumple dado que el tamaño máximo del balasto ensayado es 6 cm.

**Fig. 7 – Fotografía del equipo de corte directo utilizado en los ensayos, en la que la caja de corte está fuera del marco de reacción del equipo de aplicación de cargas**

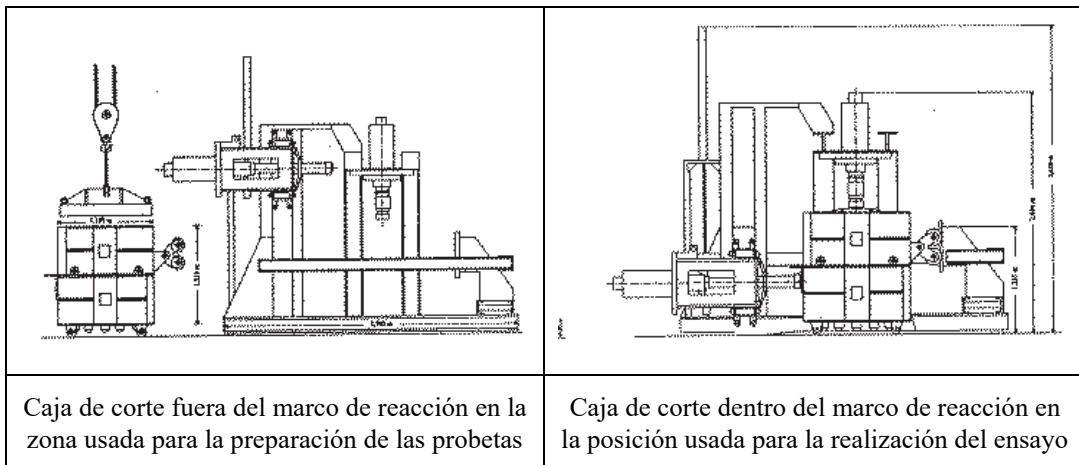
**Fig. 8 – Esquema del equipo de corte directo utilizado en los ensayos.**

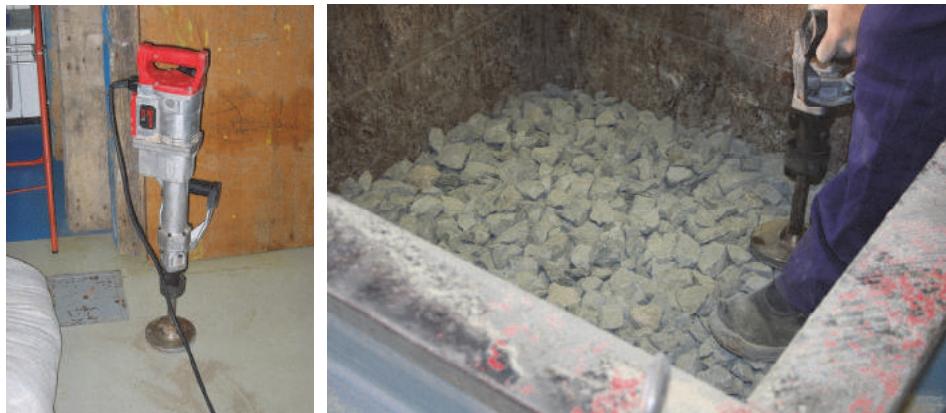
**Fig. 9** – Compactadora manual utilizada en los ensayos.

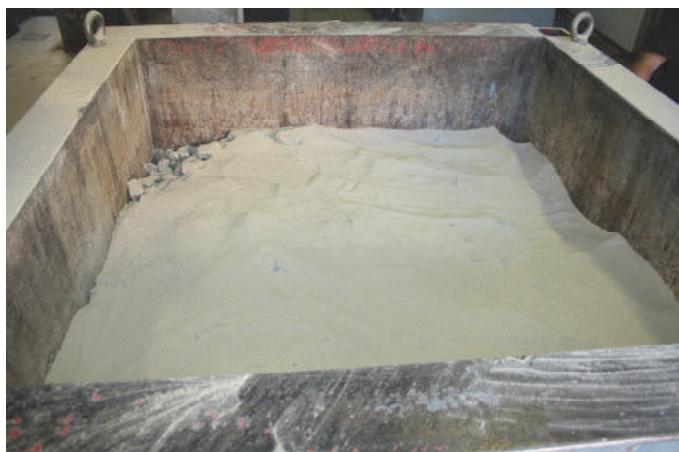
- Ensayo C: las muestras se prepararon mediante compactación en cinco capas con el mismo compactador y, adicionalmente, cada una de las capas se contaminó completamente, antes de la compactación, con una arena fina, uniforme, seca y cuarcítica, como puede verse en la Figura 10. Estas muestras podrían ser representativas de la capa de balasto de una línea de alta velocidad situada en una zona desértica, una vez producida una tormenta de arena. La densidad obtenida fue de 1,95 t/m<sup>3</sup>, considerando también la arena existente en los huecos de la estructura del balasto.

**Fig. 10** – Aspecto de una capa de balasto completamente contaminada con arena fina y uniforme.

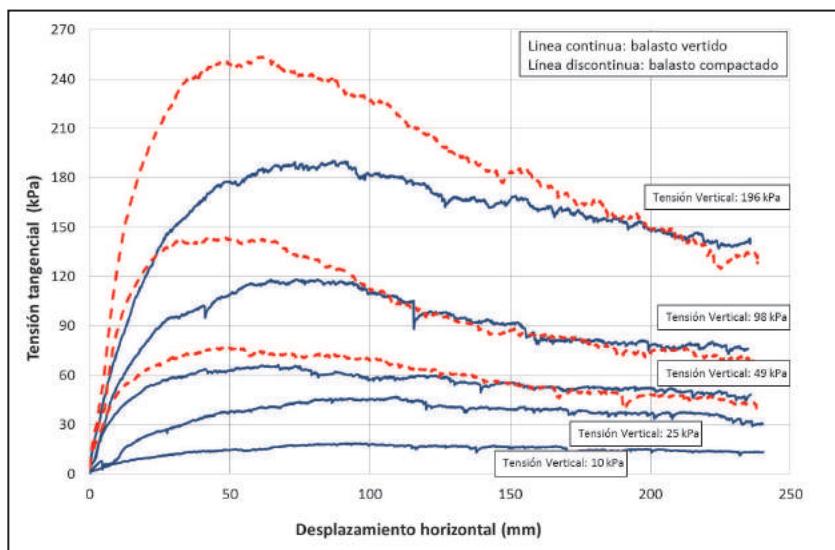
La Figura 11 muestra los resultados de los Ensayos A y B, con objeto de visualizar las diferencias entre las muestras preparadas por vertido y compactadas.

**Fig. 11** – Resultado de los ensayos de corte directo realizados con muestras preparadas mediante vertido y compactación.

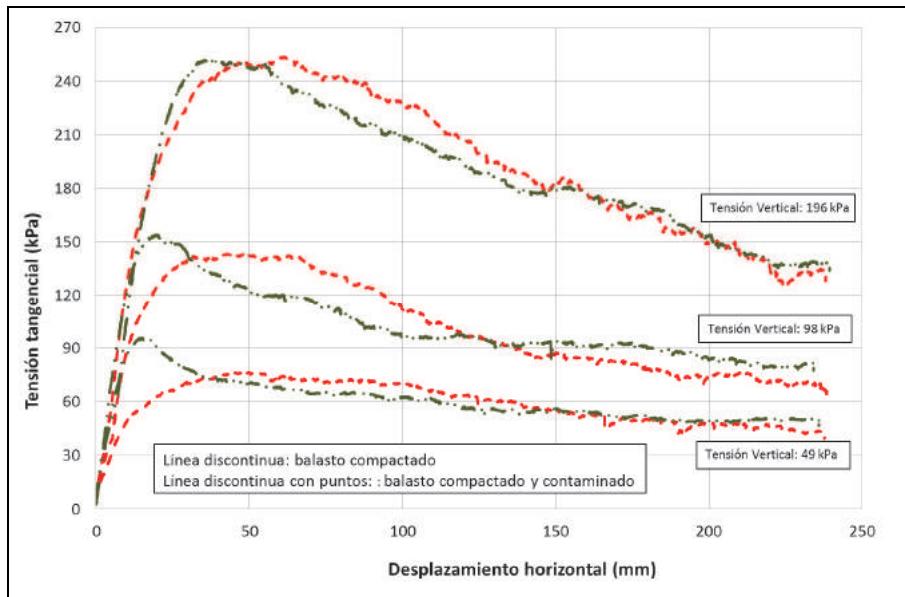
Puede verse que el balasto contaminado con arena tiene un comportamiento más rígido comparado con el balasto limpio. Esta diferencia es mayor para las cargas verticales menores (49 y 98 kPa) mientras que para la carga vertical mayor (198 kPa) las curvas son bastante similares. Además, la resistencia de pico obtenida en las muestras de balasto contaminado es mayor que en las de balasto limpio (1,2 veces superior para la tensión vertical de 49 kPa, 1,1 para la tensión de 98 kPa e igual para la de 196 kPa), mientras que la resistencia para grandes desplazamientos es bastante similar.

**Fig. 12** – Resultado de los ensayos de corte directo realizados con muestras compactadas, limpias y completamente contaminadas con arena fina y uniforme.

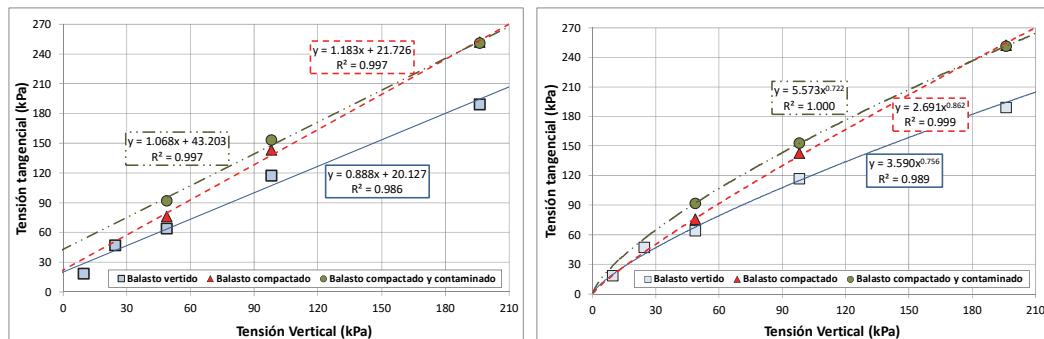
Los ensayos se interpretaron de acuerdo al criterio de rotura de Mohr-Coulomb (con y sin cohesión) y con un modelo parabólico, tal como se indica en Estaíre y Santana (2017) donde se hace un análisis pormenorizado de estos métodos de interpretación. La Figura 13 muestra, por un lado, los valores de la resistencia de pico obtenida en los tres ensayos, en función de la tensión vertical aplicada, y, por otro lado, las rectas del modelo de Mohr-Coulomb y las curvas parabólicas que mejor ajustan los resultados.

**Fig. 13** – Resistencias de pico obtenidas de los ensayos junto con las rectas de ajuste del modelo de Mohr-Coulomb y las curvas de ajuste del modelo parabólico.

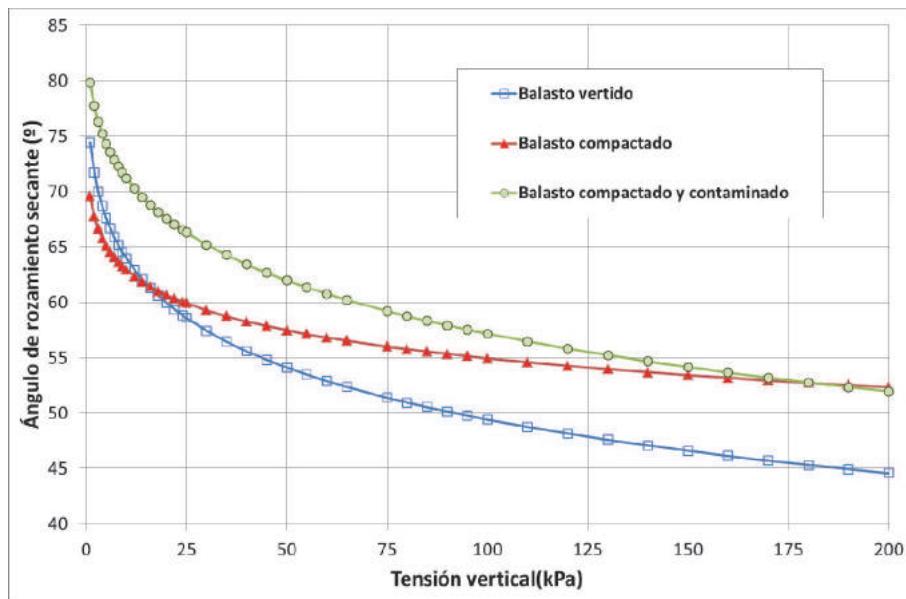
Puede verse que, en los tres casos, los valores del ángulo de rozamiento secante instantáneo decrecen con el incremento de la carga vertical aplicada. Los valores más bajos se obtienen en los ensayos realizados con el balasto vertido mientras que en los otros dos ensayos (realizados con balasto compactado, o limpio o contaminado) los ángulos de rozamiento son mayores y bastante similares entre ellos para tensiones verticales mayores de 100 kPa. Es importante resaltar que para tensiones verticales bajas, los valores del ángulo de rozamiento secante instantáneo deducidos del modelo parabólico están comprendidos entre 65° y 80°.

**Fig. 14** – Variación del ángulo de rozamiento secante instantáneo con la tensión vertical, de acuerdo al modelo parabólico.

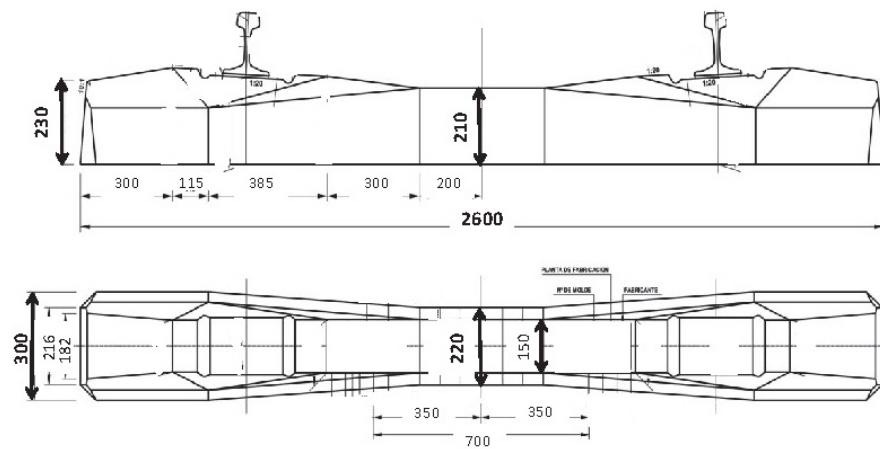
(Cotas en mm)

La traviesa utilizada en dos de los ensayos es la que se ha colocado profusamente en España por ADIF en las líneas de alta velocidad; así, por ejemplo, en la línea Madrid-Barcelona se han utilizado 1,7 millones de este tipo de traviesas. Es una traviesa monobloque pretensada del tipo AI-99. Su peso medio es 3,185 kN y tiene una longitud de 2,60 m, una anchura en la base de 0,22 m en el centro y de 0,30 m en los extremos, y una altura de 0,21 m en el centro y de 0,23 m en los extremos. La Figura 15 muestra la planta y alzado de la traviesa utilizada.

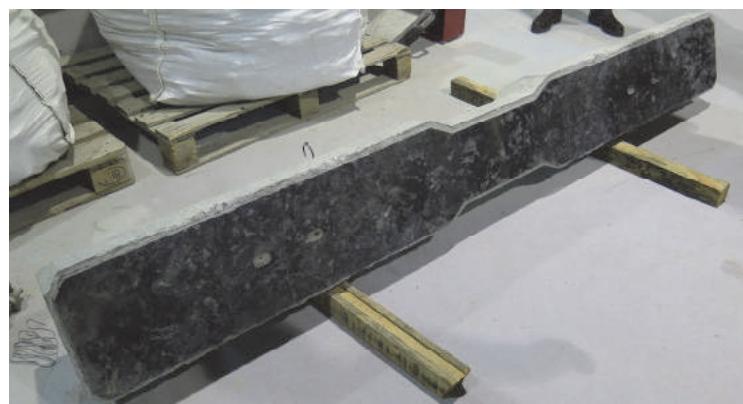
La traviesa utilizada en uno de los ensayos es un prototipo procedente de Alemania que se ensayó, con otros objetivos, en el Cajón Ferroviario durante el programa de investigación RIVAS del 7º Programa Marco Europeo (RIVAS, 2013). Es una traviesa monobloque pretensada del tipo AB90.2. Su peso medio es 6,10 kN y tiene una longitud de 2,80 m, una anchura en la base de 0,245 m en el centro y de 0,32 m en los extremos, y una altura de 0,230 m en el centro y de 0,274 m en los extremos. Las traviesas llevan incorporado, en toda la base, una suela bajo traviesa (USP) del tipo G04 (SLN 1010) con un módulo estático de 0,1 N/mm<sup>3</sup>, como puede verse en la Figura 16.

**Fig. 16** – Fotografía de la suela bajo traviesa de la traviesa alemana.

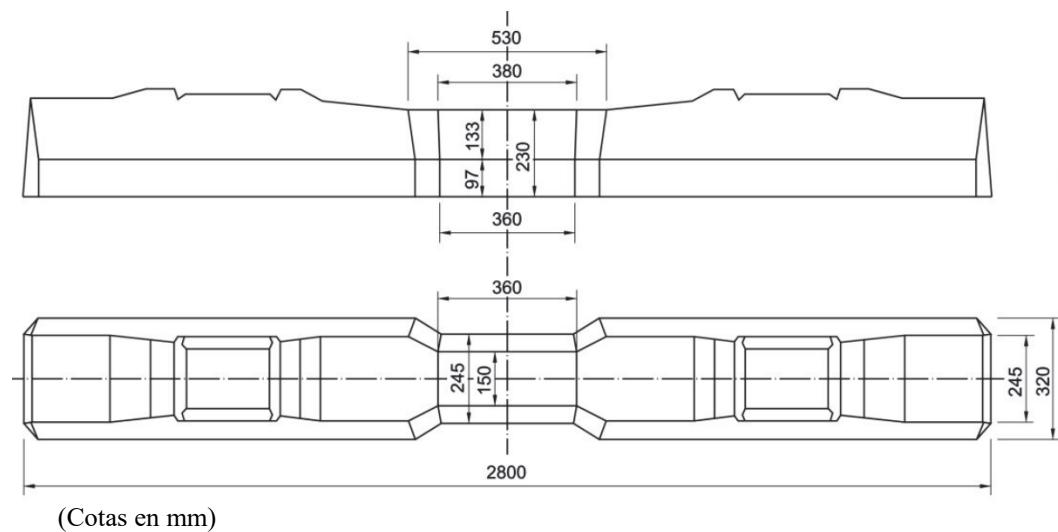
Por su parte, la Figura 17 muestra la planta y alzado de este tipo de traviesa, mientras que la Figura 18 muestra una fotografía con los dos tipos de traviesas utilizadas en los ensayos, donde puede apreciarse la diferencia entre ellas.

**Fig. 17** – Planta y alzado de la traviesa alemana utilizada en los ensayos.

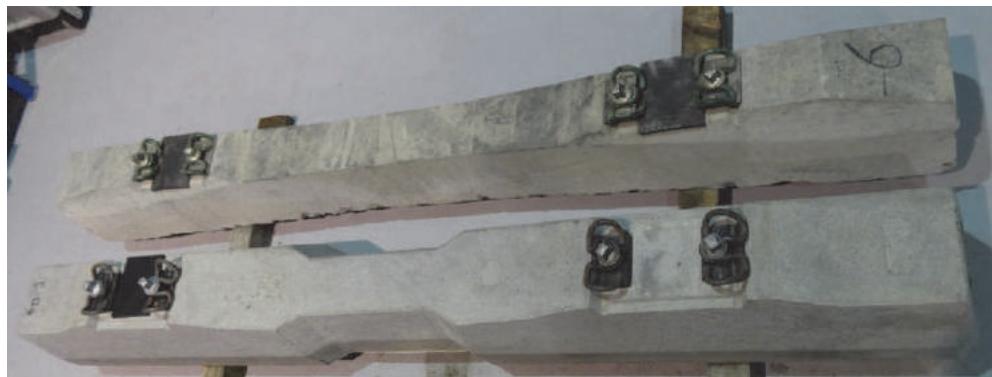
**Fig. 18** – Fotografía de las dos traviesas utilizadas en los ensayos (arriba, la traviesa española y abajo la alemana).

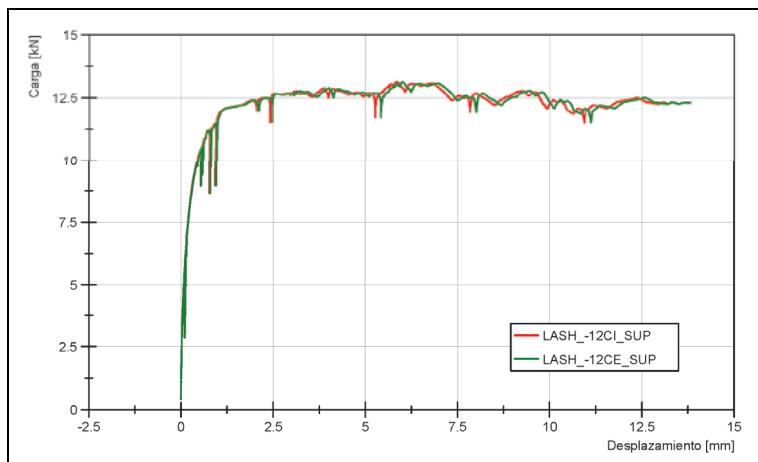
- La carga horizontal tiene un crecimiento inicial bastante pronunciado, lineal respecto al desplazamiento. En esta etapa, la carga se incrementó hasta 5 kN mientras se medía un desplazamiento horizontal de 0,11 mm, de los que se dedujo un módulo de reacción de 45,5 kN/mm.
- La carga pico fue de 12,5 kN que se alcanzó para un desplazamiento de 2,5 mm.
- La forma asintótica de la curva, con un desplazamiento máximo de unos 14 mm, indica que, en el ensayo, se alcanzaron unas condiciones estacionarias, indicativo de haber llegado a una situación de estado límite último de deslizamiento por la base de la traviesa, por lo que se puede pensar que se han desarrollado completamente todos los factores contribuyentes a dicha resistencia.

**Fig. 19** – Resultado del Ensayo 1, realizado en una traviesa apoyada sobre balasto limpio.

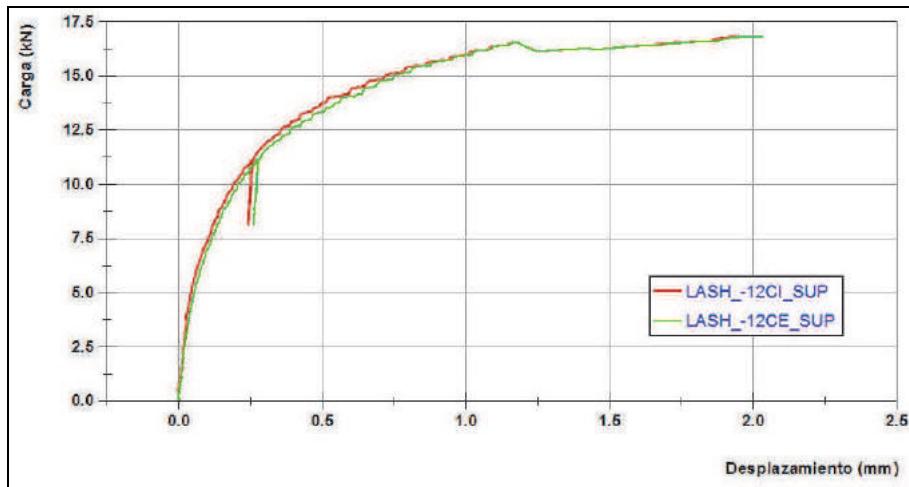
- Se puede apreciar una etapa inicial lineal en la que la carga llega hasta 5 kN para un desplazamiento horizontal de 0,043 mm, lo que implica un módulo de reacción de 116 kN/mm, 2,55 veces mayor que el deducido en el Ensayo 1.
- La carga pico fue de 16 kN (1,28 veces superior a la del Ensayo 1) alcanzado para un desplazamiento de 1,2 mm, después del cual se produjo un ligero descenso.

**Fig. 20** – Resultado del Ensayo 2, realizado en una traviesa apoyada sobre balasto completamente contaminado con arena fina y uniforme.

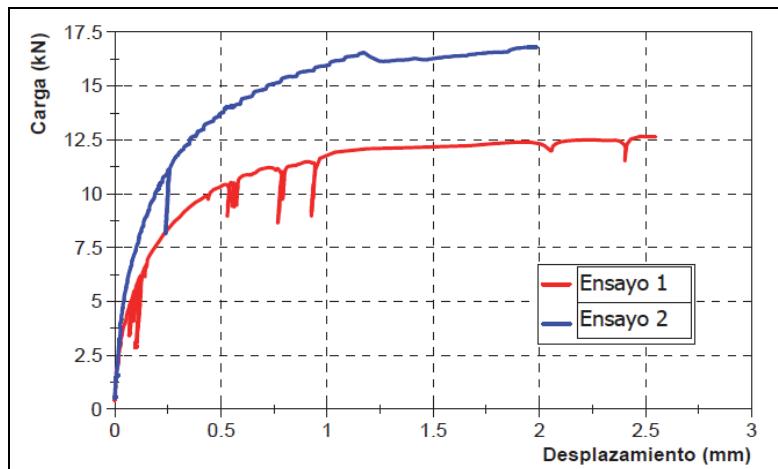
La Figura 21 muestra conjuntamente los resultados de los Ensayos 1 y 2 para facilitar su comparación. Puede verse, por un lado, el comportamiento más rígido de la traviesa sobre balasto contaminado y, por otro, la diferencia de resistencia lateral entre ambos ensayos.

**Fig. 21 – Comparación de los resultados de los Ensayos 1 y 2: traviesa española sobre balasto limpio y contaminado con arena, respectivamente**

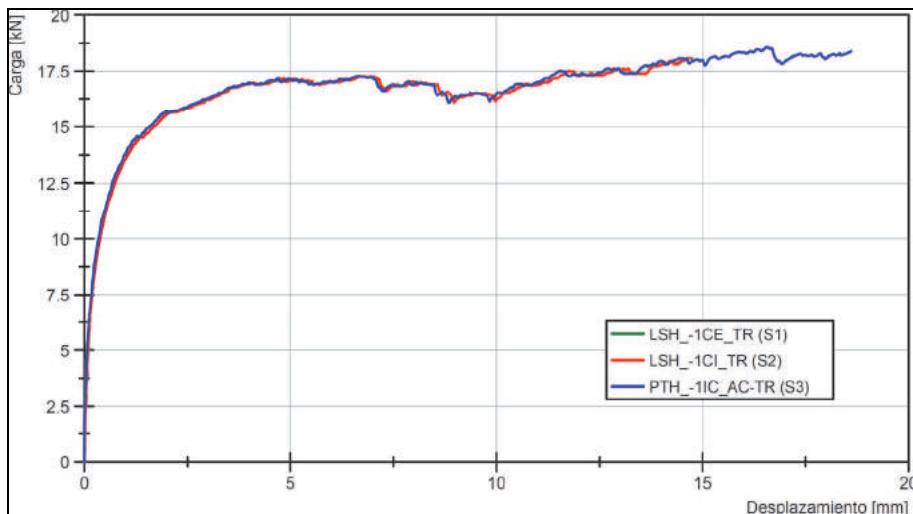
**Fig. 22** – Resultado del Ensayo 3, realizado en una traviesa equipada con suela bajo balasto (USP) apoyada sobre balasto limpio.

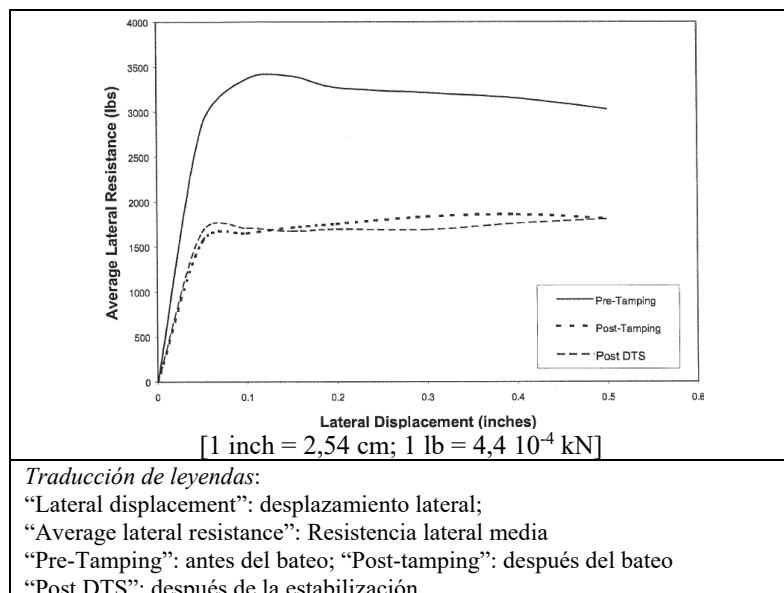
**Fig. 24** – Resultados obtenidos en ensayos de resistencia lateral STPT realizados en diferentes momentos de la vida de la vía: antes del bateo , después del bateo y después de la estabilización (Samavedam, 1999).

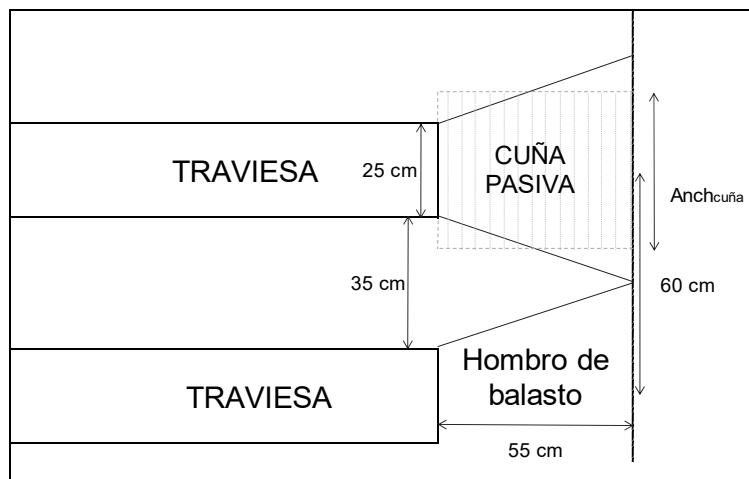
**Fig. 25 – Determinación de las dimensiones de la cuña pasiva desarrollada en el hombro de la traviesa.**

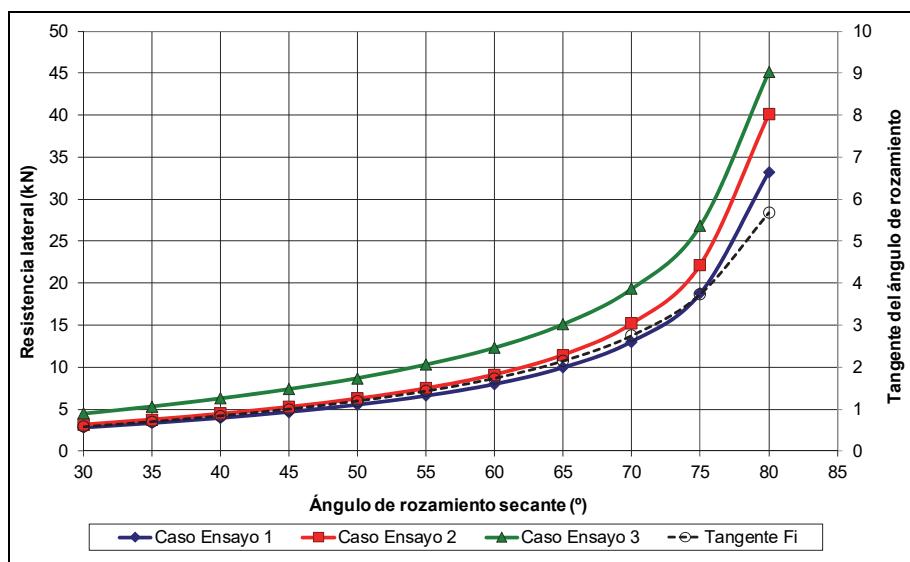
**Fig. 26** – Variación de la resistencia lateral con el ángulo de rozamiento de pico del balasto de acuerdo al modelo analítico desarrollado.

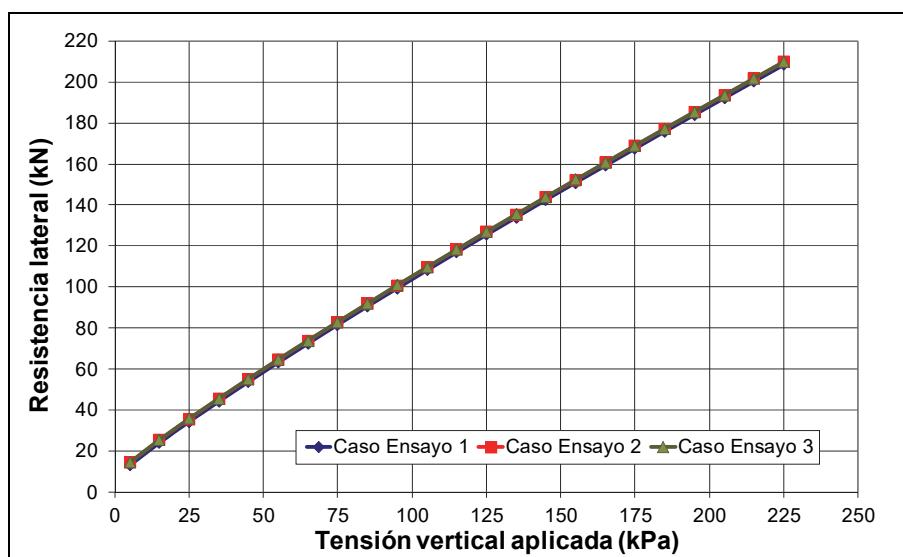
**Fig. 27** – Variación de la resistencia lateral con la tensión vertical aplicada de acuerdo al modelo analítico desarrollado.

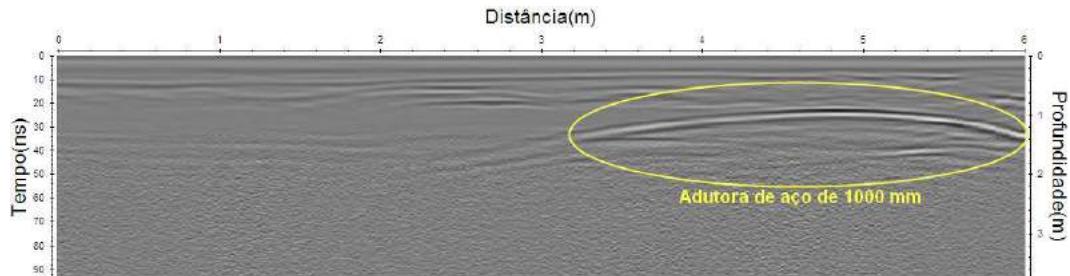
**Fig. 4** – Radargram do perfil 1, usando antena de 200 MHz. A forte reflexão hiperbólica representa a adutora de aço de 1000 mm.

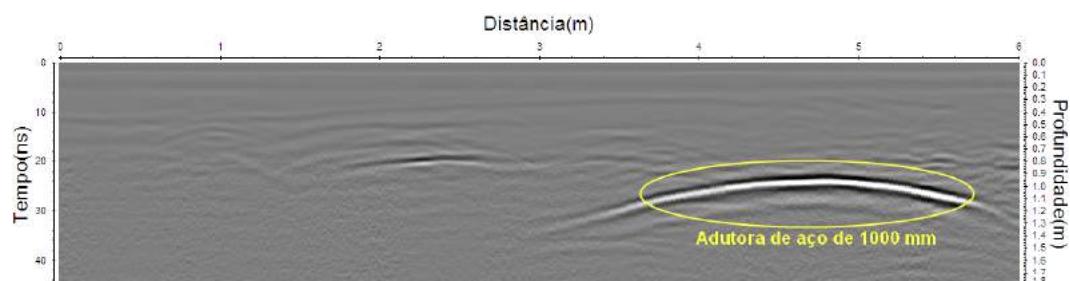
**Fig. 5** – Radargram do perfil 2, usando antena de 400 MHz. A forte reflexão hiperbólica representa a adutora de aço de 1000 mm.

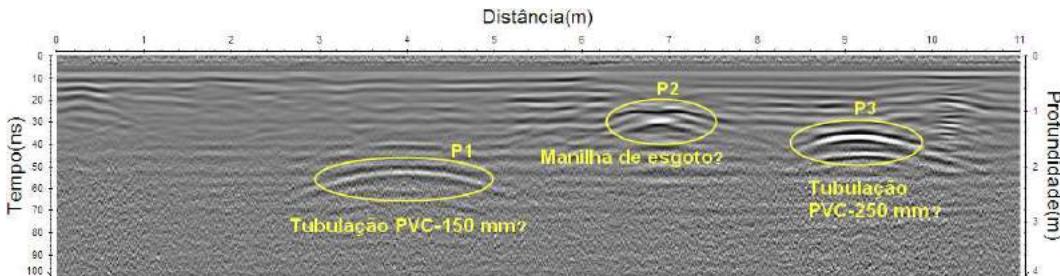
**Fig. 6** – Radargrama do perfil 3, usando antena de 200 MHz. As reflexões hiperbólicas P1, P2 e P3 devem representar, respectivamente, a tubulação PVC – 150 mm, manilha de esgoto e tubulação PVC – 250 mm.

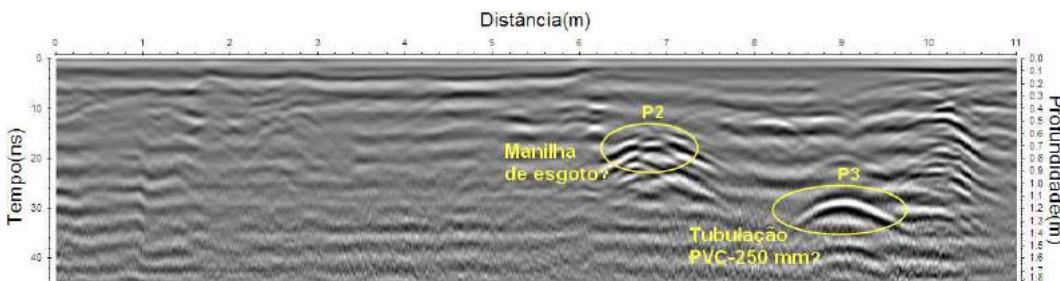
**Fig. 7** – Radargrama do perfil 4, usando antena de 400 MHz. As reflexões hiperbólicas P2 e P3 devem representar, respectivamente, a manilha de esgoto e tubulação PVC – 250 mm.

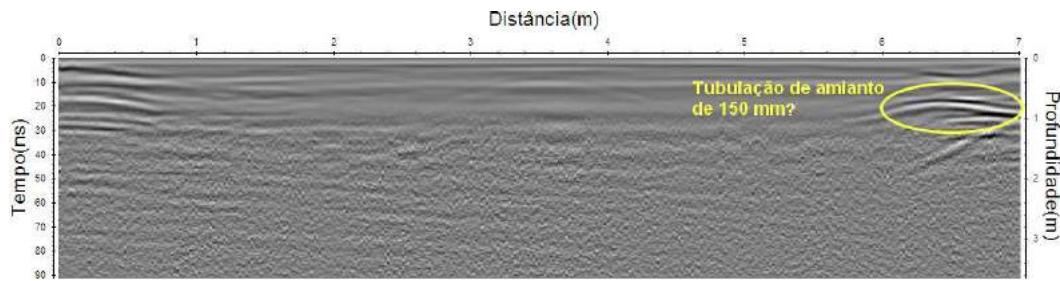
**Fig. 8** – Radargram do perfil 5, usando antena de 200 MHz. A reflexão hiperbólica deve representar uma tubulação de cimento-amianto com 150 mm de diâmetro.

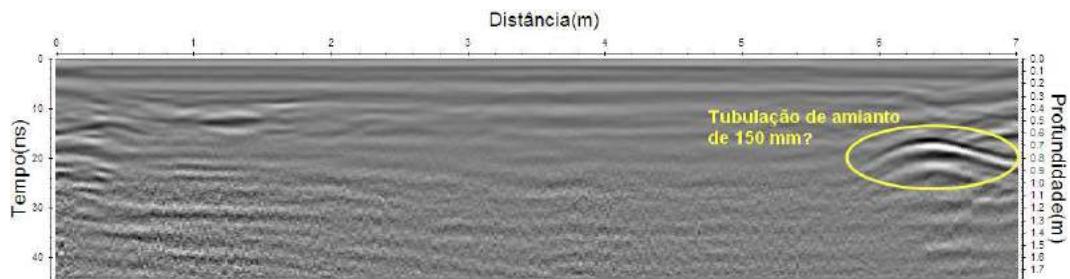
**Fig. 9** – Radargram do perfil 5, usando antena de 200 MHz. A reflexão hiperbólica deve representar uma tubulação de cimento-amianto com 150 mm de diâmetro.

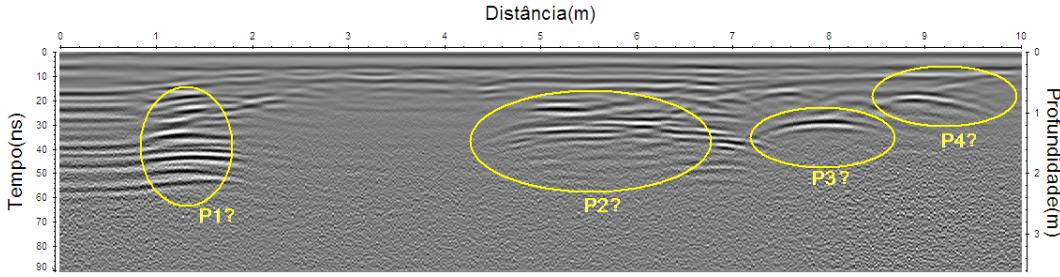
**Fig. 10** – Radargrama do perfil 7, usando antena de 200 MHz. As reflexões hiperbólicas P1, P2, P3 e P4 devem representar, respectivamente, alvo indeterminado, manilha de esgoto, FoFo – 600 mm e FC – 200 mm.

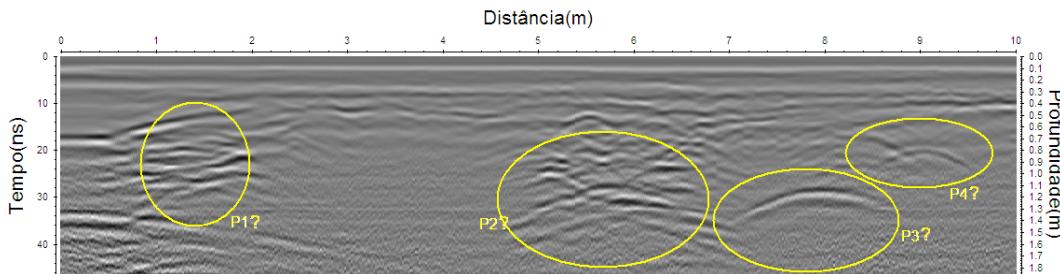
**Fig. 11** – Radargrama do perfil 8, usando antena de 400 MHz. As reflexões hiperbólicas P1, P2, P3 e P4 devem representar, respectivamente, alvo indeterminado, manilha de esgoto, FoFo – 600 mm e FC – 200 mm.

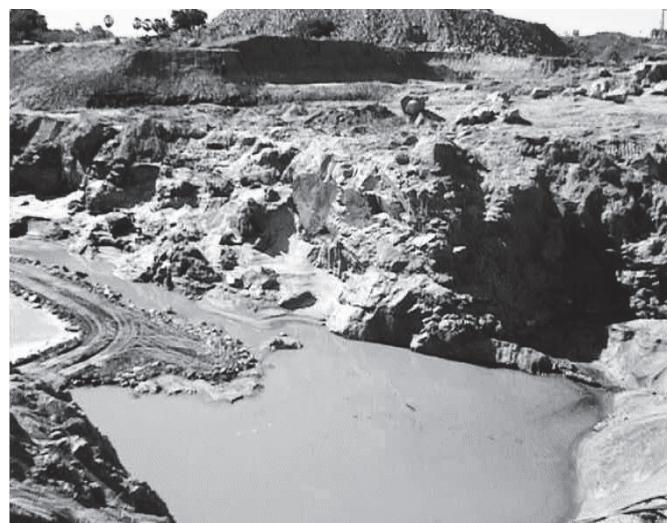
**Fig. 1** – Situação ao final do período dos serviços de reescavação, executados na região do “Páleo Canal”, entre as estacas 112+0,00 e 116+0,00, fonte: DNOCS (2004).

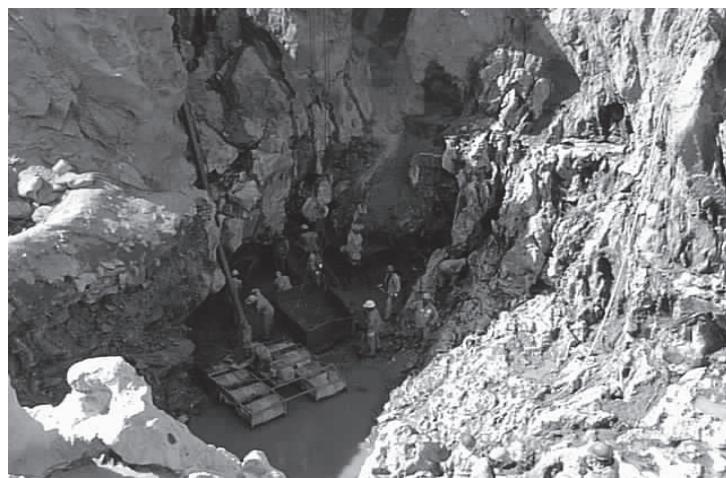
**Fig. 2** – Serviço de bombeamento dentro do "Páleo Jr.", fonte: DNOCS (2004).

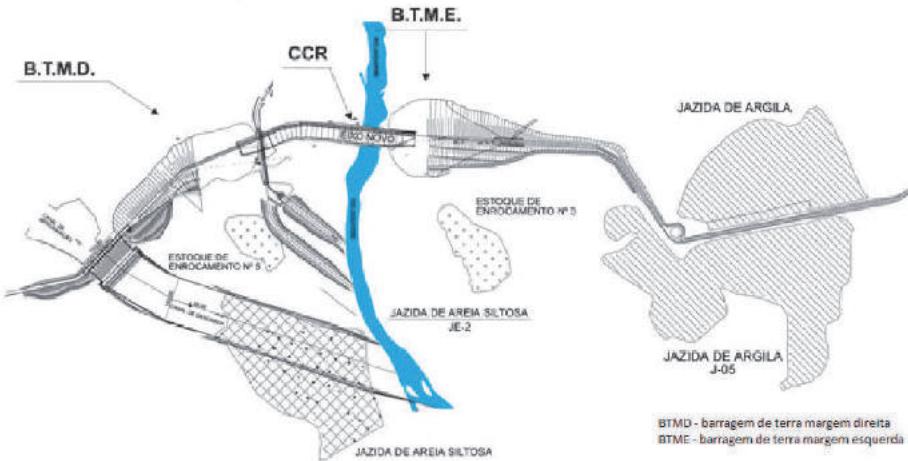
**Fig. 3 – Arranjo geral da barragem Castanhão, fonte: Araújo (2003).**

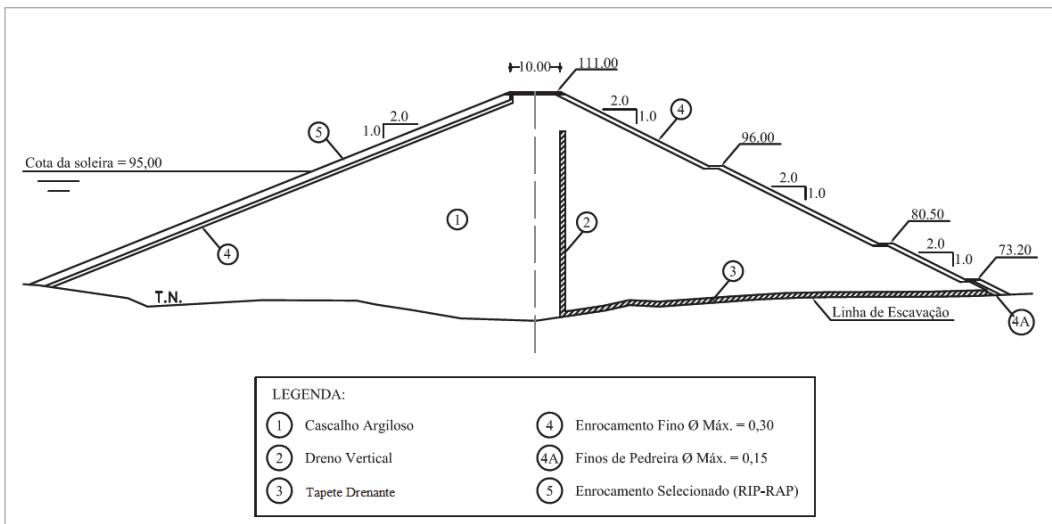
**Fig. 4 – Barragem de terra - seção transversal tipo, fonte: Araújo (2003).**

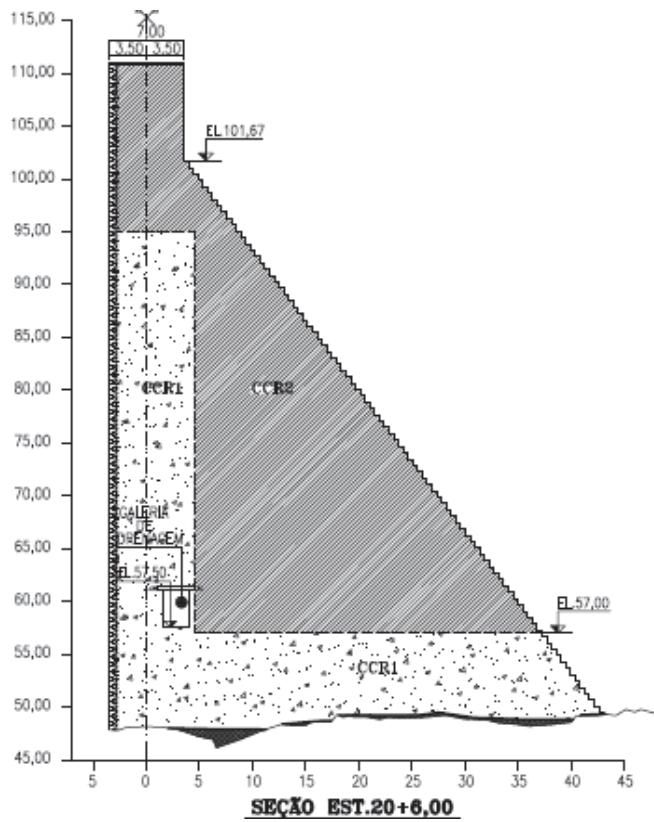
**Fig. 5 – Seção tipo da barragem de CCR, fonte: DNOCS (2004).**

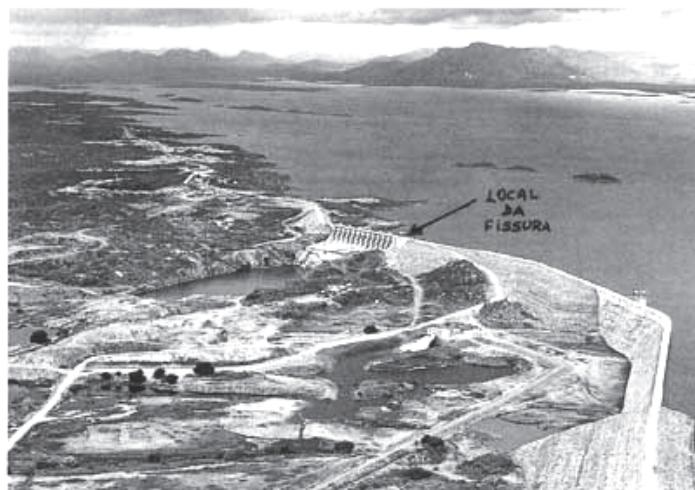
Nesta seção, apresenta-se o diagnóstico do problema surgido no paramento de montante do muro de abraço do bloco 13 do sistema extravasor da Barragem Castanhão. Nas Figuras 6 e 7 mostra-se a localização dessa trinca, vista do alto, e nas Figuras 8 e 9, o local onde efetivamente ela ocorre.

Fig. 6 – Localização da trinca vista de jusante, fonte: DNOCS (2015).

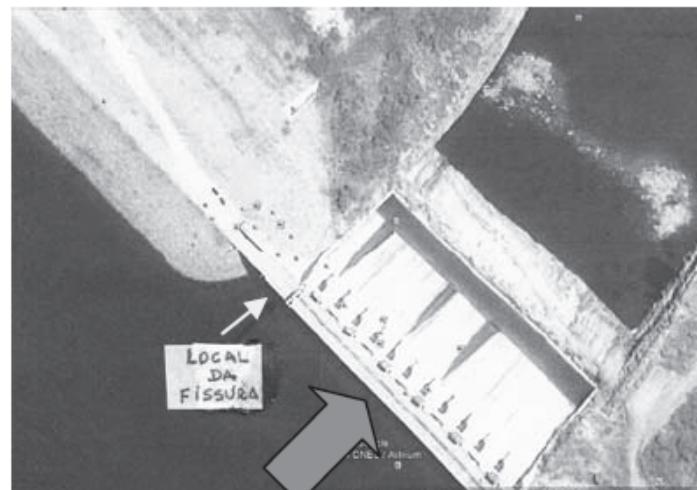
**Fig. 7** – Local da trinca, vista do alto e a montante, fonte: DNOCS (2015).

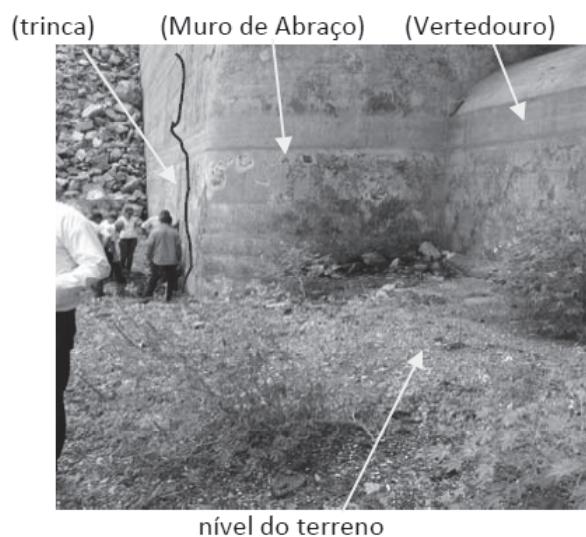
**Fig. 8** – Local da trinca visto na direção da esquerda hidráulica, fonte: DNOCS (2015).

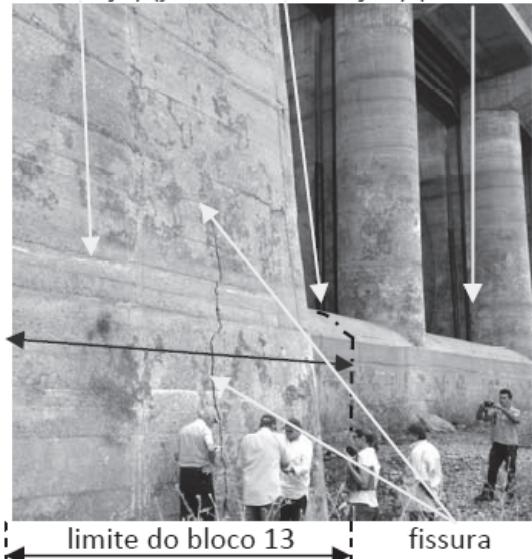
A trinca apresenta, em uma grande extensão, uma abertura bastante elevada e o deslocamento de um de seus bordos no sentido de montante. A mesma, está localizada no trecho do muro de abraço do bloco 13 (Figura 9) e próximo da junção desse muro com o vertedouro, tendo o sentido subvertical, que se admite tenha tido o seu início junto à rocha da fundação, prosseguindo até o NA máximo que foi atingido pelas águas desse reservatório.

**Fig. 9** – Local da trinca visto na direção da direita hidráulica, fonte: DNOCS (2015).

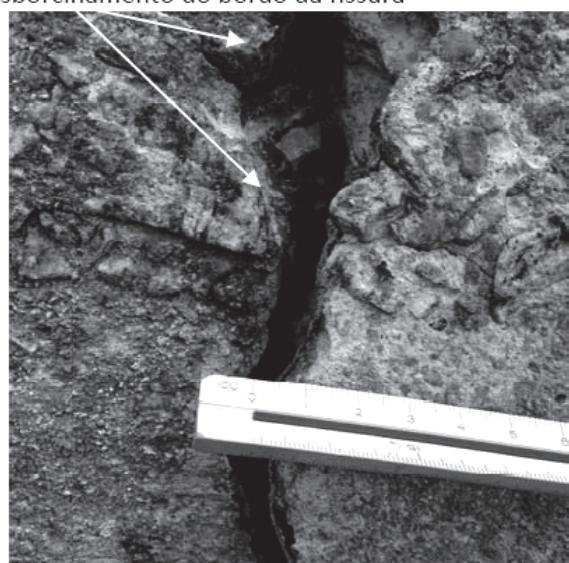
A trinca, no trecho imediatamente acima do terreno, e até aproximadamente 10 m acima dele, apresenta uma grande abertura ( $\pm 1$  cm) e com um dos bordos projetado para montante (da ordem de 0,5 cm), como pode ser observado nas Figuras 10 e 11.

esborcimento do bordo da fissura

**Fig. 10** – Abertura da trinca de  $\pm 1$  cm, onde um dos bordos da trinca, está esborcinado, fonte: DNOCS (2015).

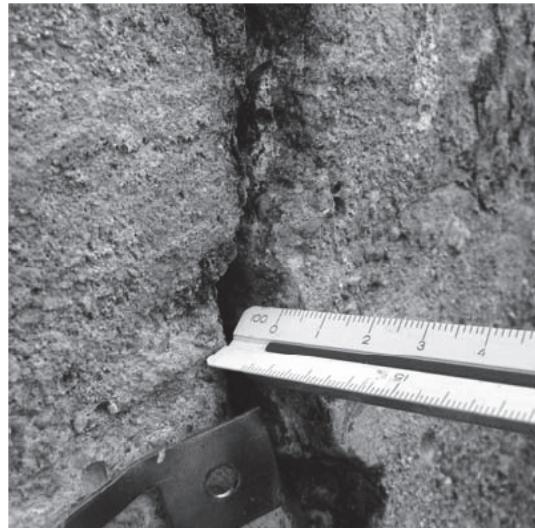
**Fig. 11** – Deslocamento para montante da trinca, aproximadamente  $\pm 5$  mm, fonte: DNOCS (2015).

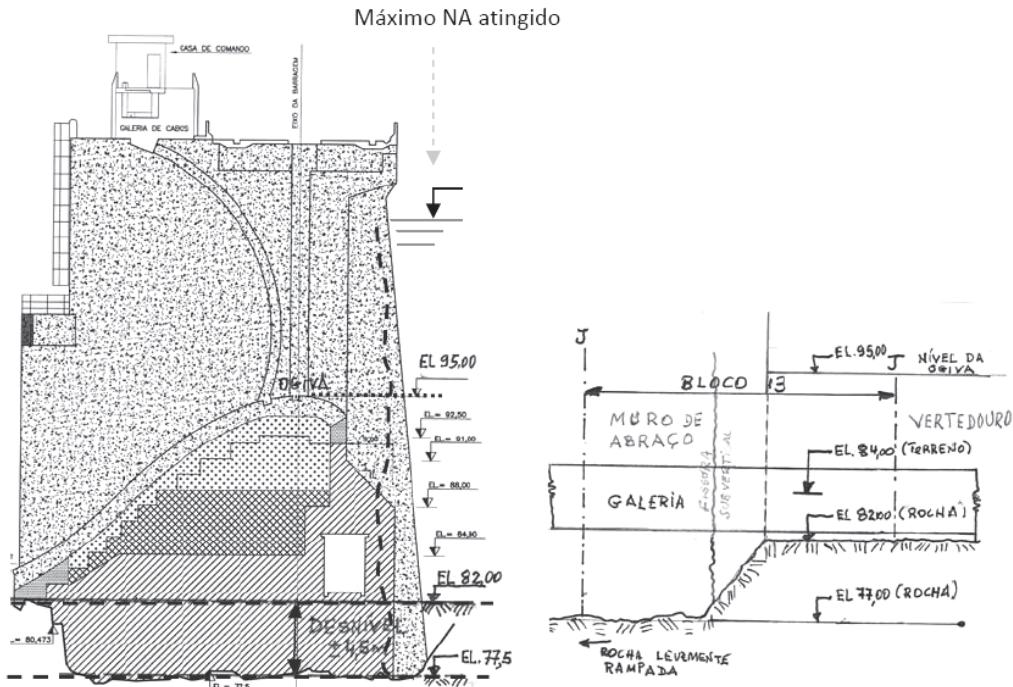
DNOCS (2015) pressupõe que a trinca deve ter-se iniciado ainda na fase construtiva do muro de abraço, tendo como causa principal para o seu aparecimento, o desnível existente na fundação, como mostrado na Figura 12, e afirma que o problema poderia ter sido evitado, caso fosse colocada uma junta de contração transversal no local do desnível, ou então fossem colocadas chavetas nas juntas do bloco 13 ou finalmente, fosse colocada uma junta de contração transversal entre o vertedouro e o muro de abraço.

**Fig. 12 – (a)** Desnível - corte transversal (suposição da penetração máxima da fissura no muro de abraço - entre o paramento de montante e a linha traço interrompido), **(b)** Desnível - corte longitudinal, fonte: DNOCS (2015).

Com o prosseguimento da concretagem acima da el. 82, o maior peso do concreto do muro, na região mais profunda da fundação provocou tensões de tração na região do desnível dessa fundação, que deu origem a uma fissura nesse local.

O surgimento da fissura mais para dentro da estrutura do muro se deve à influência da armadura do vertedouro que, conforme o projeto, penetrou cerca de 2,00 m no muro, o que impediu que a fissura ocorresse entre as duas estruturas.

Isso leva a crer que a penetração da fissura no muro, não deve ter sido muito profunda, sendo na Figura 12 mostrada uma suposição dessa profundidade de penetração ao longo de toda a extensão da fissura.
