# GEOTECNIA

**N.º 140 – julho/julio/july 2017**

# ESTUDO DOS VALORES DO LIMITE DE LIQUIDEZ OBTIDOS PELOS MÉTODOS DE CASAGRANDE E CONE PARA DIFERENTES ARGILAS

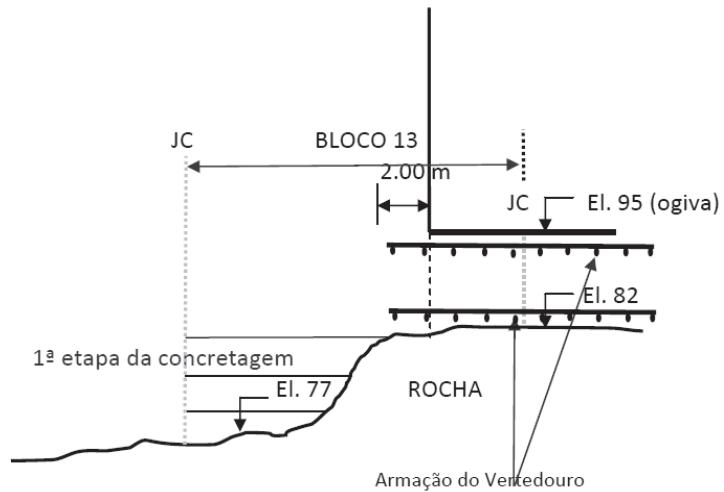
**Fig. 13** – Concretagem de 1<sup>a</sup> etapa do bloco 13, fonte: DNOCS (2015).

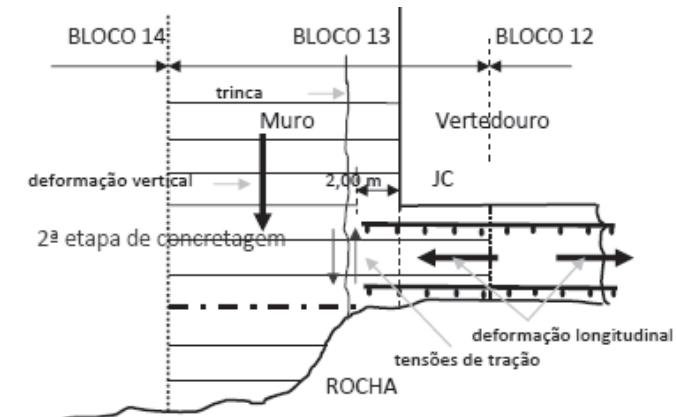
**Fig. 14** – Concretagem de 2<sup>a</sup> etapa do bloco 13, fonte: DNOCS (2015).

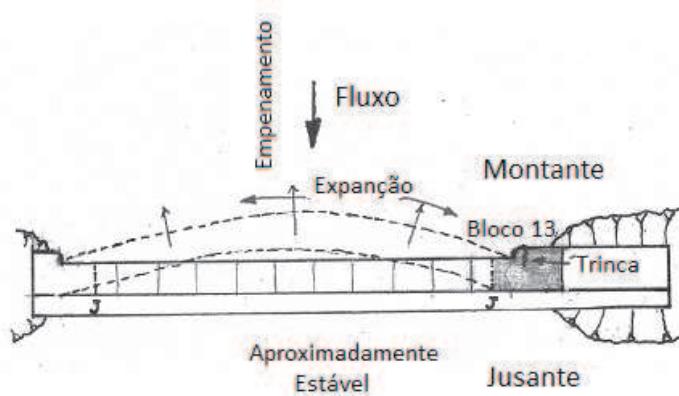
- tendo em vista que o paramento de montante ficou todo esse tempo submerso, houve a expansão do concreto desse paramento, enquanto o paramento de jusante continuava praticamente estável; como consequência desse gradiente de deformação houve um empinamento do vertedouro no sentido de montante (Figura 15), por ter essa estrutura uma menor seção transversal que a do muro; esse empinamento se refletiu na fissura existente no muro, já transformada em trinca, provocando nela um movimento diferencial entre os seus bordos, que resultou no deslocamento de um dos bordos no sentido de montante.

**Fig. 15** – Empenamento do vertedouro e do muro de abraço em direção a montante, fonte: DNOCS (2015).

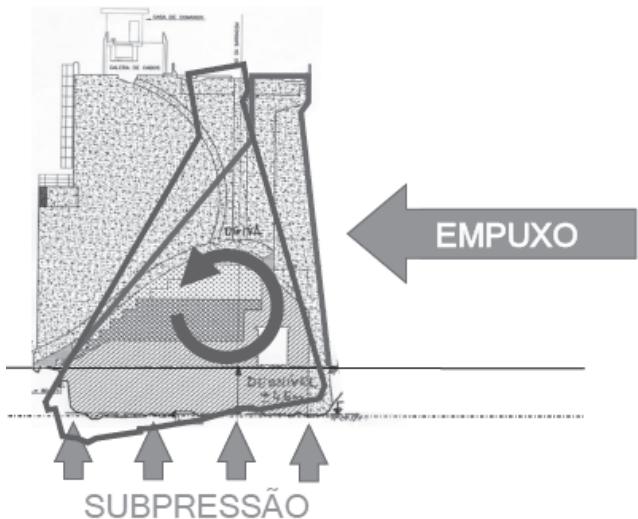
Segundo o parecer, o desenvolvimento da fissura poderia ter decorrido das deformações do bloco 14 e de parte do bloco 13, que compõem o muro de abraço de ligação com a barragem de terra, quando submetidos ao empuxo da água do reservatório e à subpressão.

**Fig. 16** – Efeitos da subpressão e empuxo sobre a estrutura do vertedouro, fonte: CREA (2016)

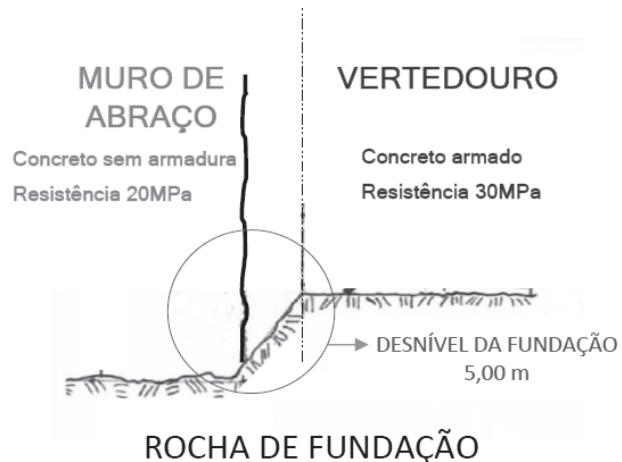
O parecer acrescenta ainda que, na região da fissura, existe uma transição de tipos de concreto no que se refere à armadura e resistência à compressão (Figura 17). Um observador de frente para a fissura tem a sua direita o vertedouro em concreto armado, com resistência de 30 MPa. Já à esquerda da fissura, o mesmo observador tem a visão do muro de abraço onde se encontra um concreto não armado e de resistência de 20 MPa.

**Fig. 17** – Transição dos tipos de concreto na região da fissura, fonte: CREA (2016).

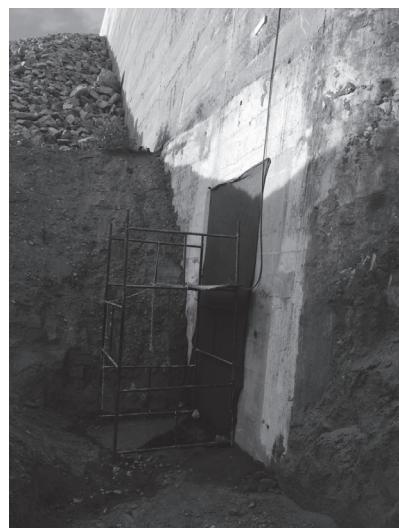
**Fig. 18** – Escavação e recuperação do trecho enterrado da fissura e aplicação da manta, fonte: arquivo pessoal da autora.

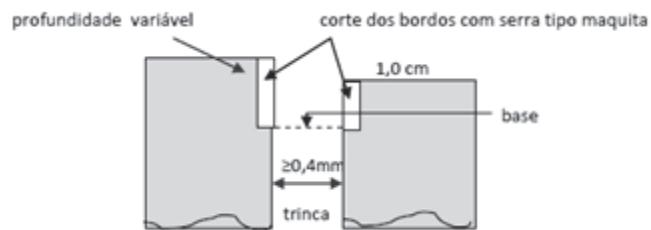
**Fig. 19** – Corte dos bordos da trinca, fonte: Corrêa (2017).

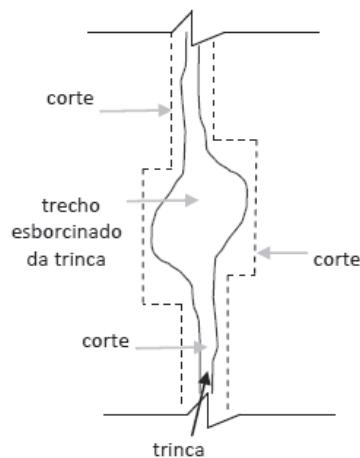
**Fig. 20** – Corte com maquita, para enquadrar o trecho esborcinado, fonte: Corrêa (2017).

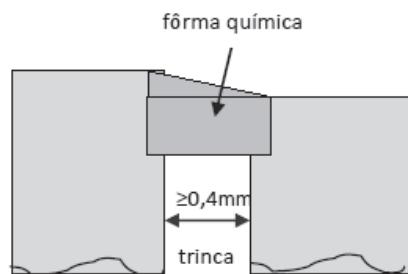
**Fig. 21** – Vedação da trinca (fórmica química) como resina epóxi tixotrópica, fonte: Corrêa (2017).

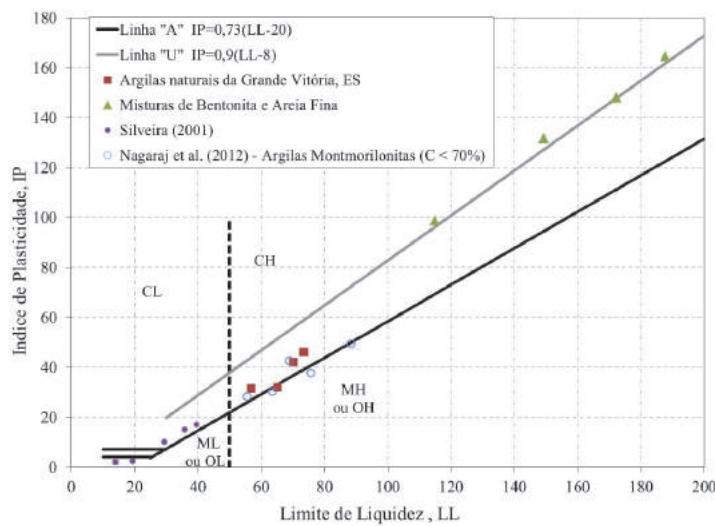
**Fig. 1** - Localização dos solos estudados no ábaco de Casagrande.

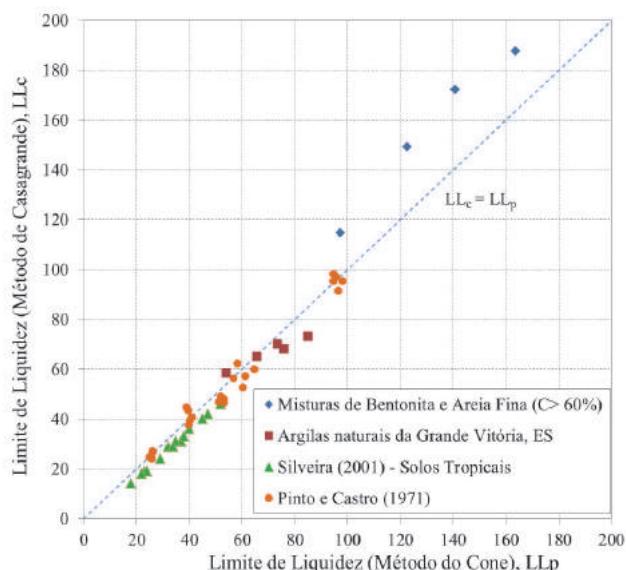
**Fig. 2 – Variação dos valores de  $LL_c$  com  $LL_p$  para os solos argilosos brasileiros e misturas de bentonita e areia fina com  $C > 60\%$  estudados.**

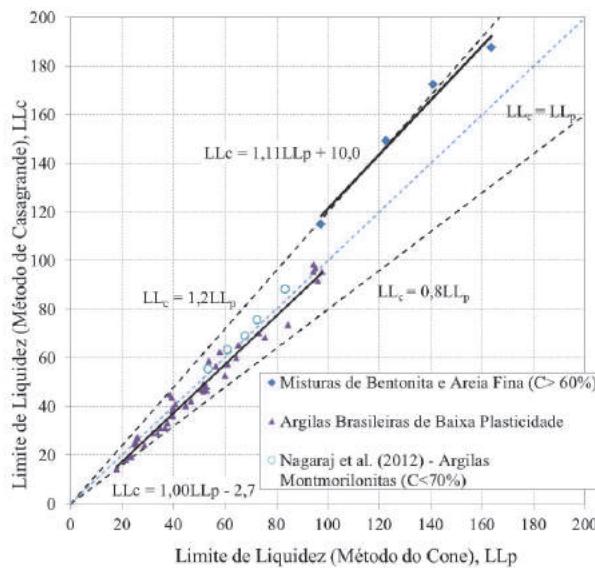
**Fig. 3** - Correlações empíricas definidas por  $LL_c$  e  $LL_p$  medidos para os solos estudados e limites de variação dos valores  $LL_c$  obtidos ( $LL_p \pm 0,2 LL_p$ ).

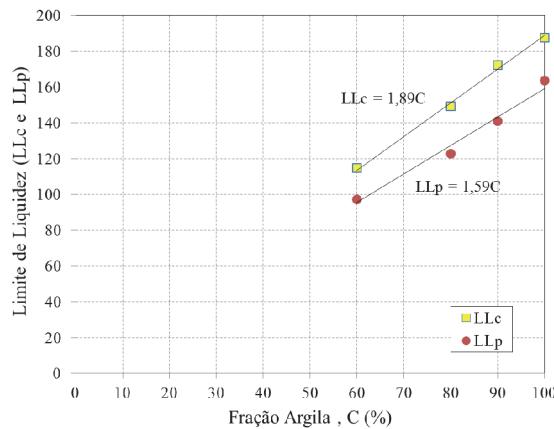
**Fig. 4** - Variação dos valores medidos de  $LL_c$  e  $LL_p$  com a Fração Argila, C (%), para as misturas de bentonita e areia fina.
