**114** Novembro  
2008

# GEOTECNIA

**Revista Luso-Brasileira de Geotecnia**

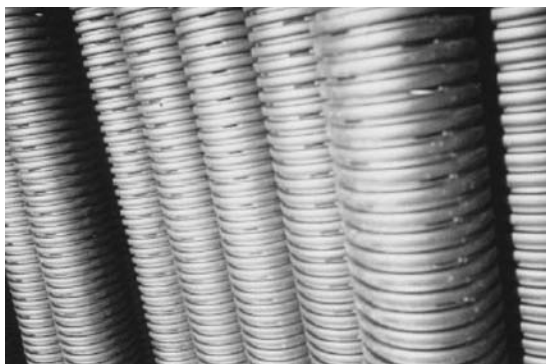
**Fig. 4** – Tubos em polietileno de alta densidade (Reinhart, 2005).

Relativamente à rede de colectores e, sendo em muitos casos usados tubos ondulados em polietileno de alta densidade com diâmetros entre 100 e 300 mm (Figura 4), é necessário ter em consideração no seu dimensionamento uma maior probabilidade de rotura por compressão devido ao aumento do peso volúmico da massa de resíduos (Qian et al., 2002) nos aterros que funcionam como bio-reactor. O número de ligações entre tubos deve também ser minimizado e deve assegurar-se que não sofrem deformações durante a compactação e o período de bioestabilização.

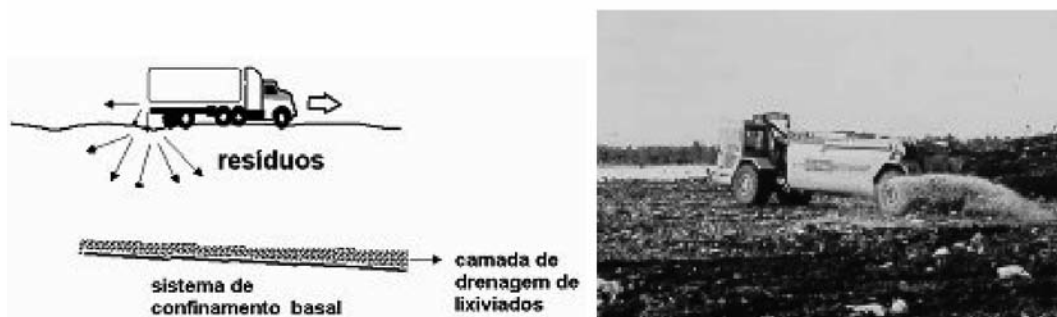
**Fig. 6** – Recirculação de lixiviados: método de irrigação por pulverização (Reinhart, 2005 e Koerner, 2006).

Na irrigação por pulverização, o lixiviado é distribuído pela superfície da massa de resíduos através de camiões com aspersores, tubos ranhurados, entre outros dispositivos (Figura 6). As vantagens são a humedificação uniforme dos resíduos e o baixo custo operacional. Nesta técnica pode haver uma redução do volume de lixiviados (até 30%) através da evaporação, o que não é vantajoso quando o objectivo é injectar o lixiviado para aumentar o teor em humidade da massa de resíduos. As desvantagens mais significativas são os odores criados e os problemas ambientais e de saúde pública, não sendo ainda aconselhável fazer a aspersão em condições de muito vento.

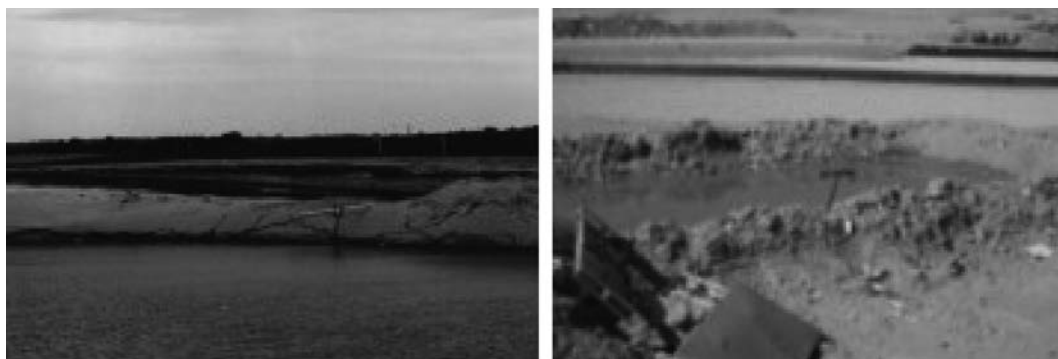
**Fig. 7** – Recirculação de lixiviados: método de lagoas de infiltração (Reinhart, 2005 e Interstate Technology & Regulatory Council Alternative Landfill Technologies Team, 2006).

Este método baseia-se na criação de lagoas temporárias de lixiviado (ex.: confinadas com geomembranas finas) no topo do aterro (Figura 7).

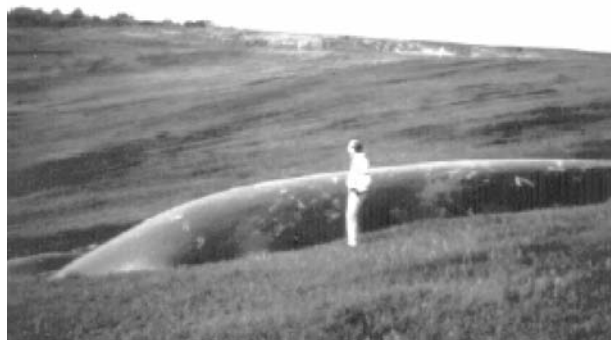
**Fig. 12** – “Bolha” resultante da acumulação de gás na geomembrana (Gross, 2006).

Uma camada de solo vegetal pode ser suficiente para controlar a erosão e evitar a emissão de biogás, caso contrário tem de se prever uma camada para drenagem de biogás e/ou a colocação de uma geomembrana. Os principais problemas a ter em consideração com a camada de solo são as deformações devidas aos assentamentos e as fendas por dessecação devido aos ciclos secagem/molhagem. Relativamente à camada para drenagem de biogás e geomembrana, os principais problemas prendem-se com a insuficiência da espessura para drenar o fluxo de biogás e a consequente criação de “bolhas” na geomembrana (Figura 12).

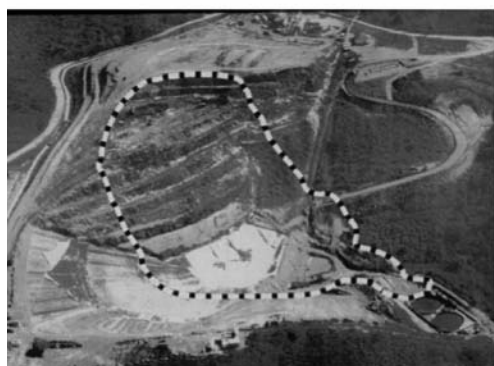
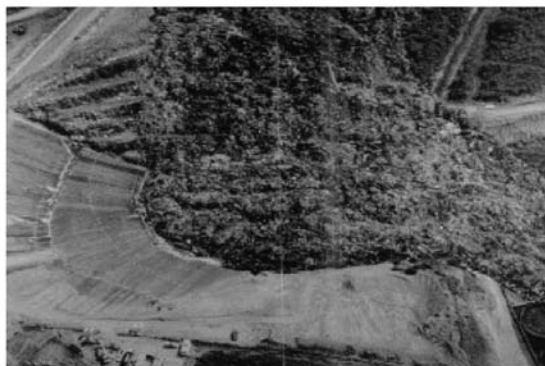
a) Aterro de Mobeni, África do Sul: rotura na interface argila/geotêxtil

Uma das maiores preocupações em aterros com taludes de inclinação superior a 1V:3H é a estabilidade. Nos aterros a funcionar como bio-reactor, o excesso de saturação dos resíduos é uma das causas principais da instabilidade dos taludes, pelo que para estes aterros as análises de estabilidade usualmente empregues para os aterros convencionais devem ser revistas no sentido de incluir o efeito que a reintrodução de fluidos tem na estabilidade. Poderá ser necessário efectuar análises que reflectam as condições existentes neste tipo de aterros ou para impor limitações à localização da circulação de fluidos relativamente aos taludes (Waste Management, 2000). Atenção especial também deve ser dada às operações de monitorização que permitem verificar se o nível de fluido existente nos resíduos é compatível com as condições de estabilidade. Deve ainda estabelecer-se um plano para reavaliação periódica da estabilidade do aterro durante as operações de enchimento, encerramento e pósencerramento (Interstate Technology & Regulatory Council Alternative Landfill Technologies Team, 2006).

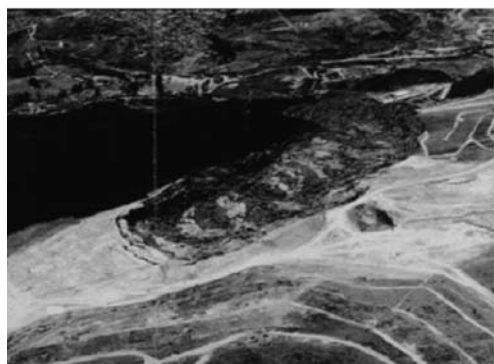
b) Aterro de Rumpke, Estados Unidos: rotura na interface areia/geomembrana

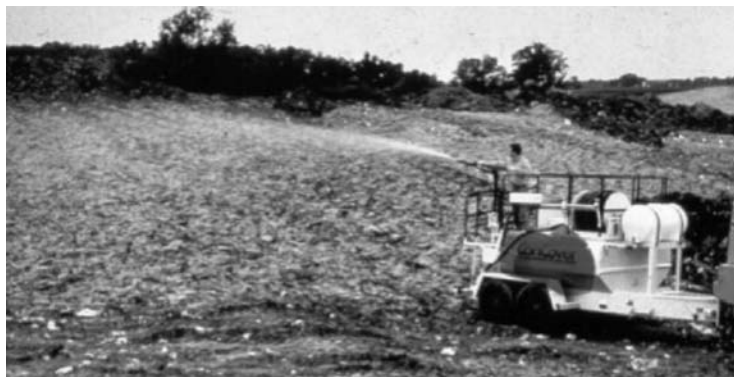
**Fig. 18** – Adição de líquidos na frente de trabalho (Koerner, 2006).

Nos aterros convencionais o grau de compactação habitualmente recomendado para os resíduos não é o aconselhável para os aterros a funcionar como bio-reactor, por dificultar a humedificação homogénea dos resíduos e consequentemente o processo da biodegradação. Para otimizar a eficácia da recirculação é preferível começar com um grau de compactação mais baixo e só o aumentar quando houver a garantia de uma correcta distribuição do líquido pelos resíduos. A aspersão dos resíduos com lixiviado ou água (Figura 18) antes da compactação, para além de a melhorar, contribui para o aumento do teor de humidade e para a diminuição de poeiras. Esta operação deve ser obviamente suspensa em dias de chuva.
